Ein Speicher der Erinnerung – die restaurierte Marienkapelle in Steinhof

Wie identitätsstiftend auch kleine Kulturgüter sein können, zeigt sich an der Marienkapelle in Steinhof: Um 1720 aufgrund eines Gelübdes erbaut, von bekannten Kirchenkünstlern ausgestattet und 1911 erweitert, wird sie bis heute sorgsam gepflegt und als Ort der Ruhe und Einkehr geschätzt. Die Bürgergemeinde Aeschi liess sie 2015–2018 nach den Leitsätzen der Denkmalpflege restaurieren.

Aeschi/Steinhof, Marienkapelle, Kirchgasse 11

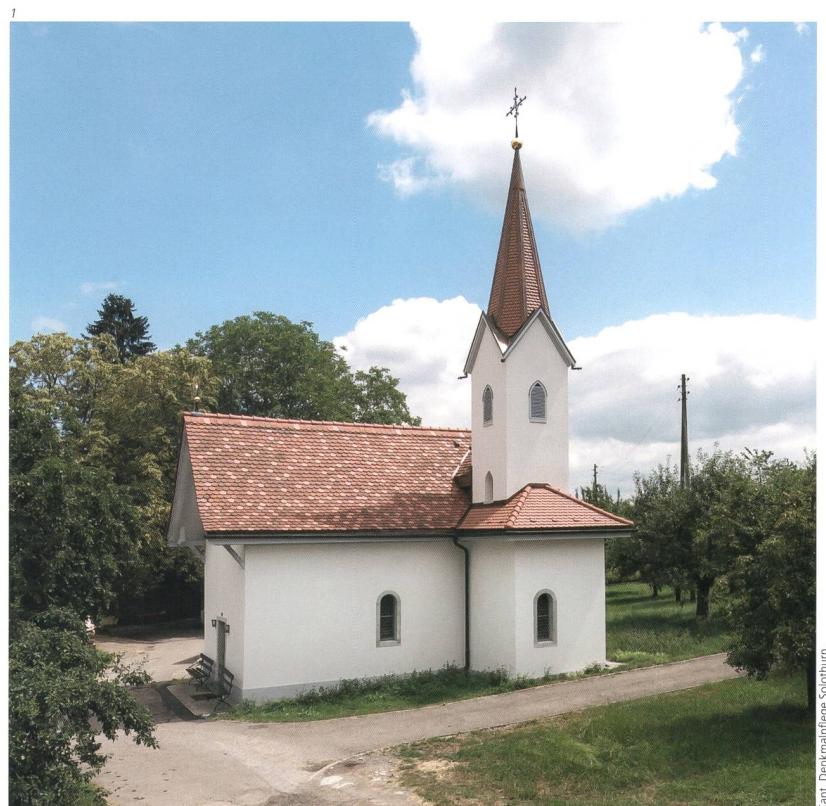
Abb. 1
Aeschi, Marienkapelle in
Steinhof, Kirchgasse 11.
Die in unverfälschter Umge-
bung stehende Kapelle
nach der Restaurierung von
2015–2018.

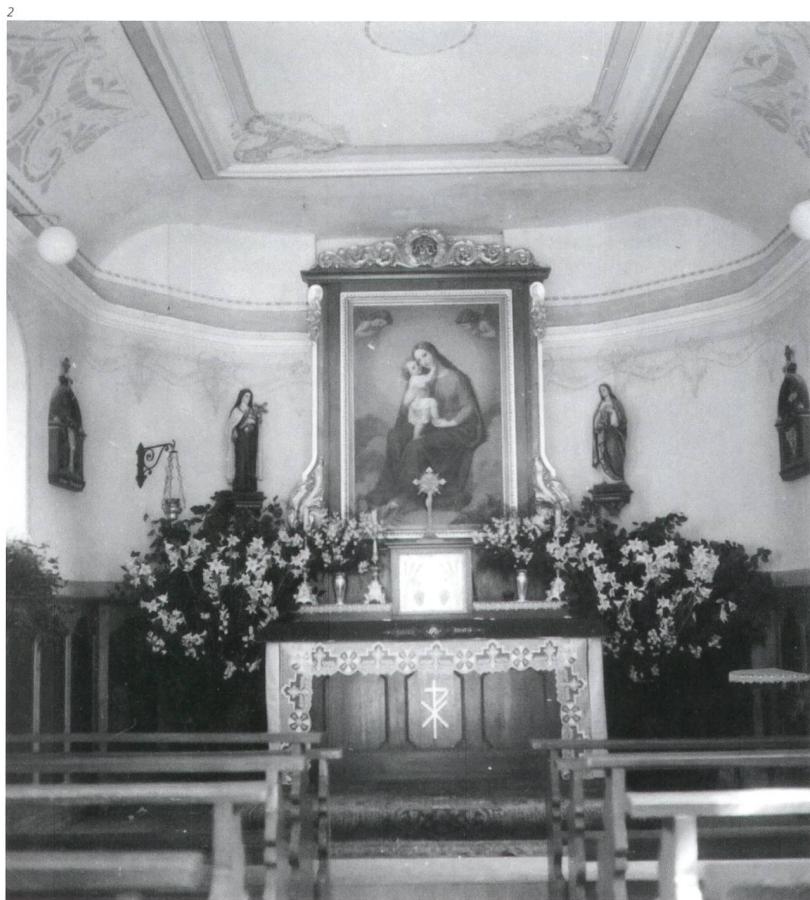
Abb. 2 und 3
Blick ins Innere der Kapelle:
Die Aufnahme oben zeigt
die wohl 1912 angebrachten
Schablonenmalereien an
Wänden und Decke; Foto
um 1955.
Im Bild unten der von Russ und
Staub verschmutzte Kapellen-
raum; Foto 2015.

1973 wurde die Kapelle letztmals innen und 1988 letztmals aussen restauriert. 2015 wurde der Unterhaltsbedarf der Kapelle so augenscheinlich, dass Bürgergemeinde und Denkmalpflege eine Bauuntersuchung durch Restauratoren in Auftrag gaben.² Diese bildete die Ausgangslage für die nun erfolgte Restaurierung. Im Zentrum des Konzeptes standen immer konservierende Massnahmen. Die Arbeiten an der Raumschale und der sakralen Ausstattung hatten einen fachgerechten Unterhalt zum Ziel. Das über die Jahre gewachsene Erscheinungsbild sollte nicht rückgeführt werden. Dies, obwohl das historistische Interieur, wie es bis 1973 bestanden hatte, dem kleinen Sakralbau bestimmt angemessener wäre. Diese Rückführung hätte den Entscheid zur Rekonstruktion und somit Interpretationen mit sich gebracht, sodass das Erscheinungsbild der Kapelle für heutige Augen möglicherweise zwar wertiger ausgefallen, die Substanz und damit verbunden die Authentizität des Baudenkmals aber mit Sicherheit geschmälert worden wäre. Also wurden hauptsächlich Reinigungs- und Konsolidierungsarbeiten sowie Ergänzungen bei störenden Ausbrüchen an den bestehenden Fassungen vorgenommen. Dieser konservatorische Ansatz richtet sich nach dem dritten Kapitel der Leitsätze zur Denkmalpflege in der Schweiz, welches sich mit dem Handeln am Denkmal befasst. Hier insbesondere nach folgendem Leitsatz: «3.8 Wahrung der historischen Substanz: Bei allen Massnahmen hat die Konservierung der bestehenden Substanz Vorrang.»³ Dieser Leitsatz ist folgendermassen eingehender beschrieben: «Konservatorische Massnahmen verändern den materiellen Bestand des Denkmals möglichst wenig; sie suchen den Zerfall zu verlangsamen, ohne wesentlich in die Substanz einzutreten.»

Die folgenden Massnahmen wurden im Innern der Kapelle ausgeführt: Die Restauratoren reinigten die verschmutzte Decke trocken, danach feucht, stiesen lose Farbschichten ab und schliffen sie an. Das Gesimse kitteten sie bei den Rissstellen, die Decke strichen sie nach Vorretuschen frisch. Die Wände reinigten sie ebenfalls trocken und im Nachgang feucht. Risse wurden fachgerecht geflickt. Nach der Entfernung von schadhaftem Deck- und Grundputz folgten die Reparatur dieser Stellen, das Anbringen von Vorretuschen und ein Neuanstrich. In diesem Zusammenhang wurden die unschönen Salzausblühungen an den Wänden im Sockelbereich abgebürstet. Eine Behandlung mit Fluorsilikaten soll in diesen Bereichen in Zukunft Ausblühungen minimieren. Um zudem das Aufsteigen von Feuchtigkeit in den Außenwänden möglichst zu unterbinden, wurde eine Sickerpackung entlang der Außenwände angelegt. Diese soll auch den Grasbewuchs bis an den Sockel und damit die Zufuhr von zusätzlicher Erdfeuchtigkeit an das Gemäuer verhindern.

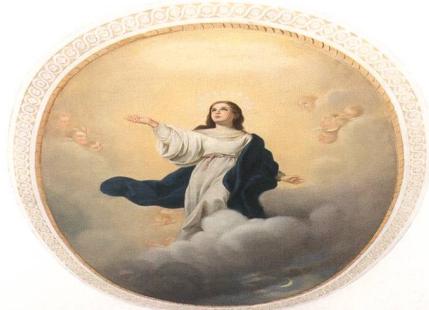
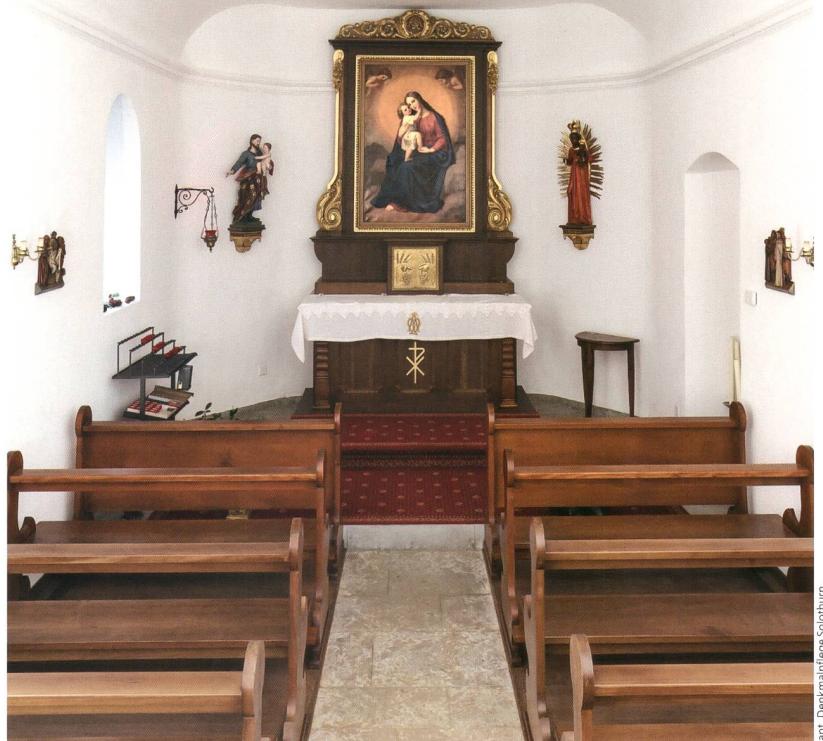
Abb. 4 und 5
Der gereinigte Innenraum nach
der Restaurierung. Fotos 2018.

Das Deckenbild ist eine Ölmalerei auf Leinengewebe, das man bei der Innenrestaurierung 1973 auf einen Holzträger aufspannte und wieder montierte. Es wies oberflächliche Verschmutzungen auf, und die Verklebung im Randbereich war teilweise lose. Auch hier reinigte die Restauratorin nun trocken und anschliessend feucht. Sie konsolidierte die Verklebung im Randbereich, besserte die Vergoldung aus und retuschierte wo nötig. Den Altar und die sakrale Ausstattung reinigte sie ebenfalls zuerst trocken und anschliessend feucht. Sie konsolidierte die Fassungen, verleimte abgebrochene Holzteile neu, kittete Fugen, retuschierte minimal und ergänzte teilweise die Vergoldung.
