Zeitschrift: Archäologie und Denkmalpflege im Kanton Solothurn
Herausgeber: Amt für Denkmalpflege und Archäologie des Kantons Solothurn
Band: 24 (2019)

Artikel: Die Stadtkirche in Olten wieder in Wert gesetzt
Autor: Blank, Stefan
DOI: <https://doi.org/10.5169/seals-846630>

Die Stadtkirche in Olten wieder in Wert gesetzt

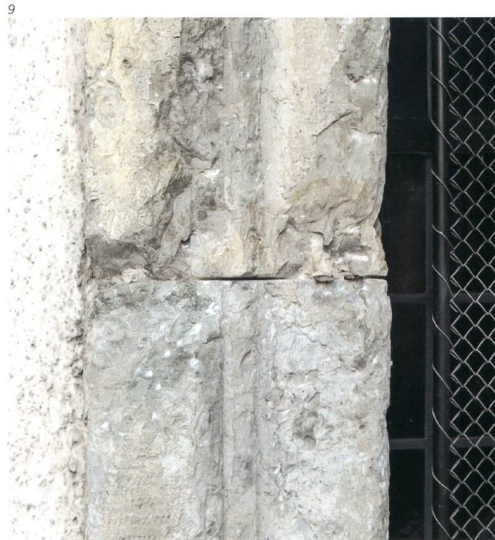
Abb. 9
Detail eines stark beschädigten
Fenstergewändes vor der
Restaurierung.

Die Fassaden zeigen eine schlichte und strenge klassizistische Instrumentierung aus Kalkstein, bestehend aus einer niedrigen Sockelpartie, Portal- und Fenstereinfassungen, Lisenen und Pilastern. Die Hauptfassade wird zudem von einem Dreieckgiebel bekrönt. Vom Gerüst aus präsentierte sich der Zustand der Natursteinelemente sehr unterschiedlich, je nach Qualität der verwendeten Steine. An exponierten Stellen, vor allem auf der Westseite, fehlten teilweise Profilierungen und Kanten bis zur Unkenntlichkeit. Nebst der Reinigung sämtlicher Natursteinelemente mit Wasser und dem Schliessen von offenen Fugen mit Kalkmörtel mussten deshalb teilweise recht umfassende Ausbesserungen und Reprofilierungen vorgenommen werden (Abb. 9–10). Es zeigte sich ausserdem, dass bei einer früheren Fassadenrenovation sämtliche Natursteinelemente in einem gelblichen Farbton überstrichen worden waren. Dieser Anstrich ist an einigen exponierten Stellen vollständig abgewittert, an anderen Bereichen wie zum Beispiel beim Hauptportal aber noch gut sichtbar (Abb. 11). Da die noch vorhandenen Farbreste nur mit einem sehr grossen Aufwand und unter der Gefahr, die Steinoberfläche zu beschädigen, entfernbar sind, fiel der einhellige Entscheid,

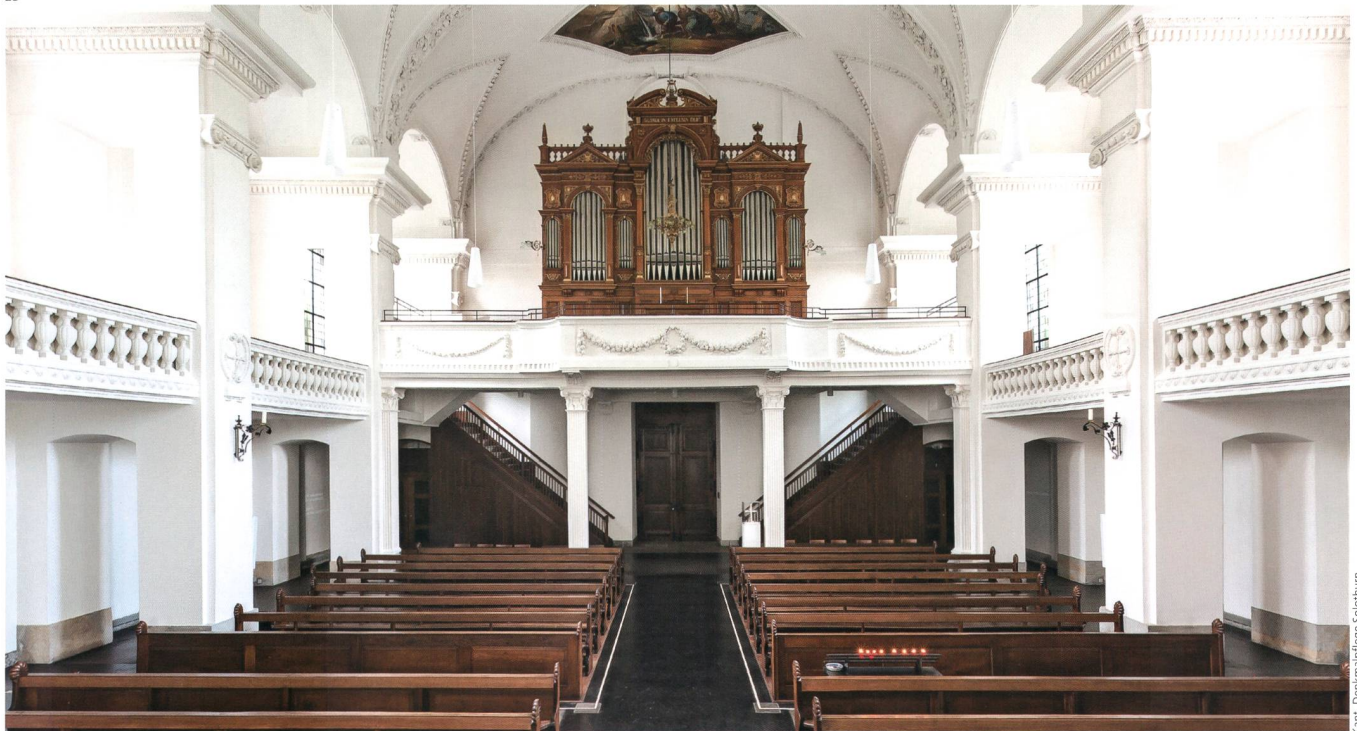
23

Die allgemein als unbequem empfundenen Kirchenbänke konnten unter Zuhilfenahme eines Holzmodells im Massstab 1:1 ergonomisch verbessert werden. Als hauptsächliche Interventionen wurden die

Sitzflächen und die Rückenlehnen leicht verbreitert, die Neigung der Bänke angepasst und in jedem Geviert eine Bank entfernt, um mehr Beinfreiheit zu erlangen. Die Holzergänzungen erhielten eine dem Altbestand entsprechende Oberflächenbehandlung, sodass sie kaum mehr als Ergänzungen sichtbar sind und die Bänke weiterhin ein homogenes Erscheinungsbild aufweisen.

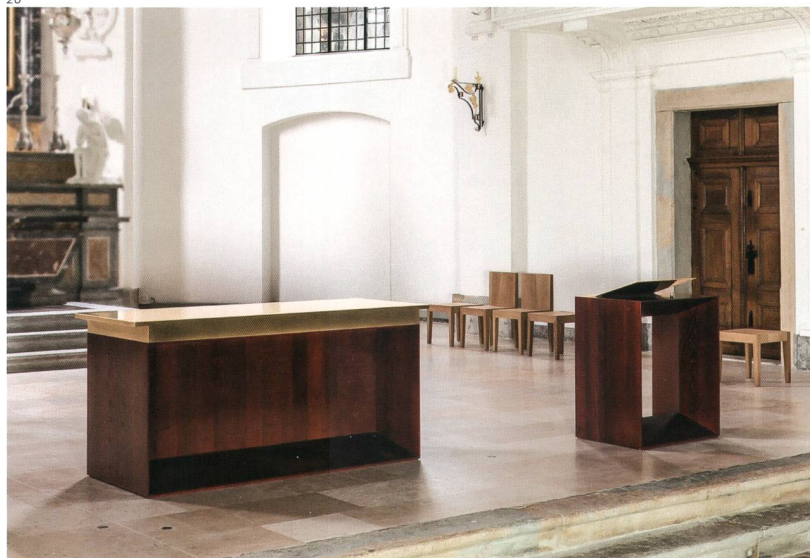
Abb. 26
Neue liturgische Ausstattung
von Anton Egloff.

Die neue Altarraumgestaltung von Anton Egloff, Luzern, überzeugt als zeitgemässe künstlerische Intervention, die sich gleichzeitig sorgfältig und unaufdringlich in den Bestand einfügt (Abb.26). Die neue liturgische Möblierung besteht aus Zelebrationsaltar, Ambo, Sedilien und Kerzenständern. Vorherrschendes Material ist Holz. Der Altar, der Ambo und die Kerzenständer sind mit dunkelrotem Schellack lackiert; nach Aussage des Künstlers resultiert diese Farbgebung aus einem Zusammenschluss aus den Farben von Altarbildern und Deckengemälden. Altar-
