Monumental, farbig gefasst, stetig gepflegt – die Stadtbrunnen von Solothurn

JÜRG MICHAEL HIRSCHI

Seit mehreren Jahrhunderten bereichern die aussergewöhnlichen Brunnen Solothurns Altstadt. Sie bedürfen aber ständiger Pflege. Flechten- und Moosbefall, Vogelexkremente, klimatische Faktoren und Vandalismus schädigen sie in ihrer Substanz oder Statik. Während der letzten beiden Jahre mussten deshalb Säulen und Figuren von Georgs-, Simson-, Mauritius-, Gerechtigkeits- und Fischbrunnen sowie der Klosterplatzbrunnen erneut restauriert werden.

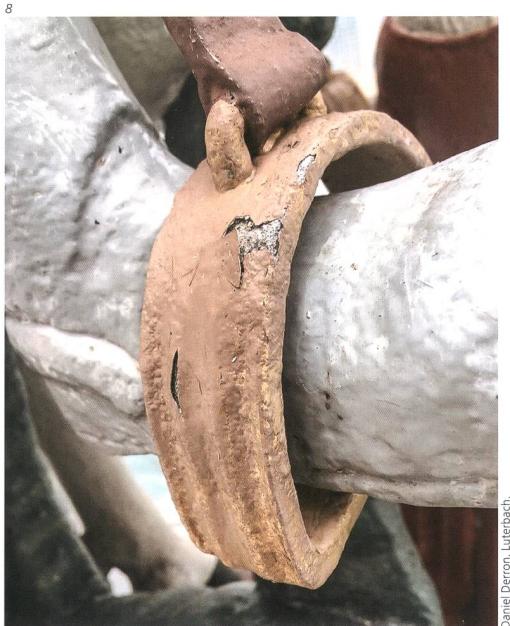
Abb. 8
Georgsbrunnen. Rechter Steigbügel aus Eisen mit stark degradierter Vergoldung und abblätternden Farbschichten. Foto 2018.

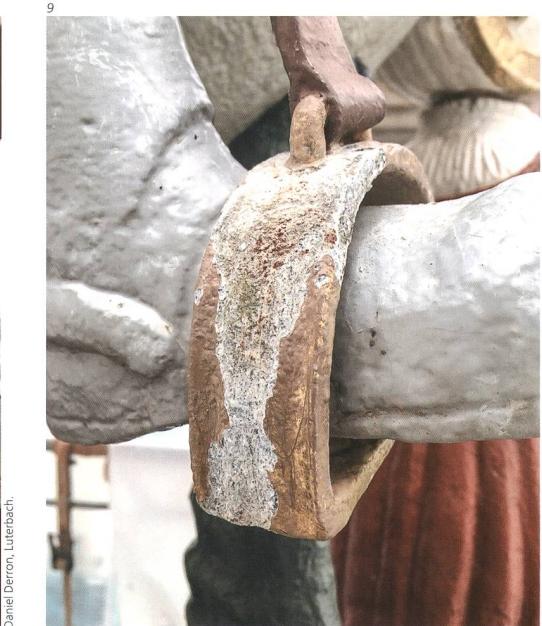
Abb. 9
Georgsbrunnen. Rechter Steigbügel nach dem Entfernen der losen Bereiche. Foto 2018.

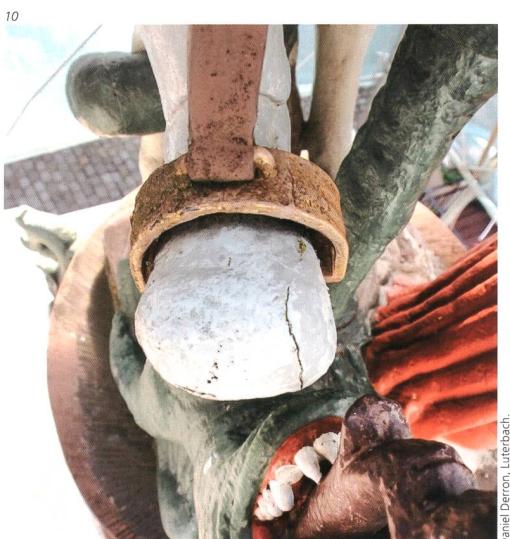
Abb. 10
Georgsbrunnen. Rechter Fuß mit Steigbügel mit diversen Rissen. Foto 2018.

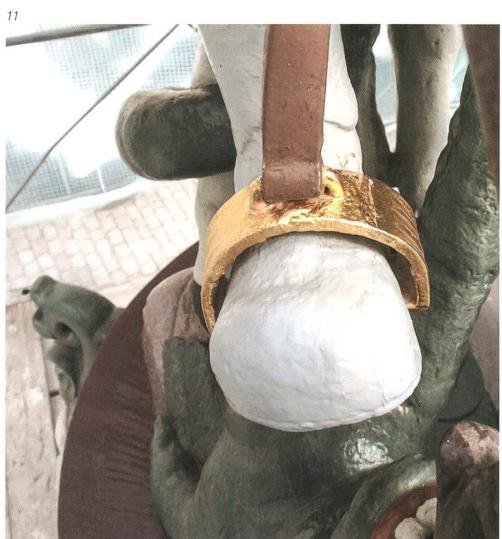
Abb. 11
Georgsbrunnen. Rechter Fuß mit Steigbügel: Die Risse wurden mit Injektionsharz geklebt, die Farbfassungen retuschiert und die Steigbügel neu vergoldet. Foto 2018.

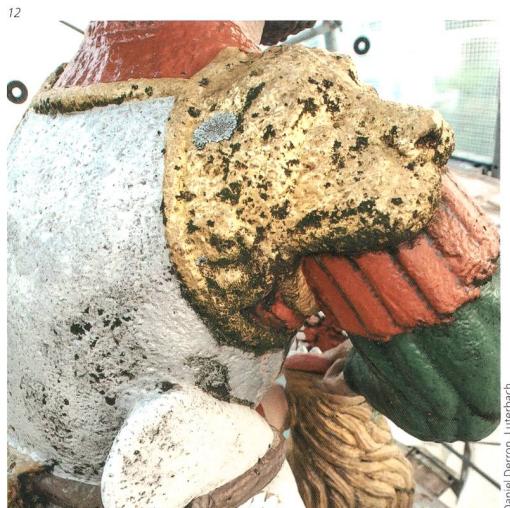
Abb. 12
Simsonbrunnen. Auf der rechten Seite der Figur ist eine starke Oberflächenverschmutzung und eine partielle Degradierung der Goldbereiche sichtbar. Kleinste Partien der Blattaluminiumbeschichtung sind an den weisslichen Stellen am Harnisch erkennbar. Foto 2018.

Alle Figurenbrunnen wiesen eine mittlere bis stark verschmutzte Oberfläche durch Moos- und Flechtenbefall sowie Vogelexkremente auf. Diese wurden mit Wasser und Bürste oder Schwamm gereinigt. Die Farbfassung der Brunnen war durch etliche, aber meist kleinflächige Fehlstellen, welche aber teilweise bis auf die Steinoberfläche reichten und vor allem an waagrechten Stellen mit rauer Texturoberfläche vorkamen, beeinträchtigt. Diese wurden durch den Restaurator retuschiert oder partiell überarbeitet. Risse

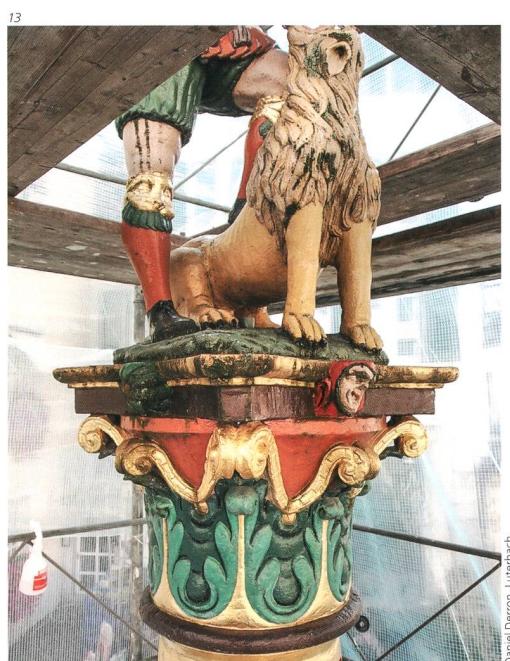
Abb. 13
Simsonbrunnen. Verschmutzung und Vermoosung des Figuren- und Kapitellbereichs. Foto 2018.

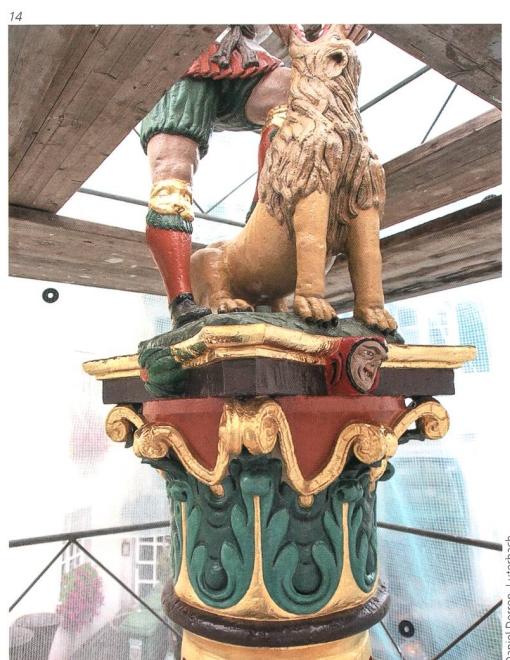
Abb. 14
Simsonbrunnen. Schlusszustand des Figuren- und Kapitellbereichs. Foto 2018.

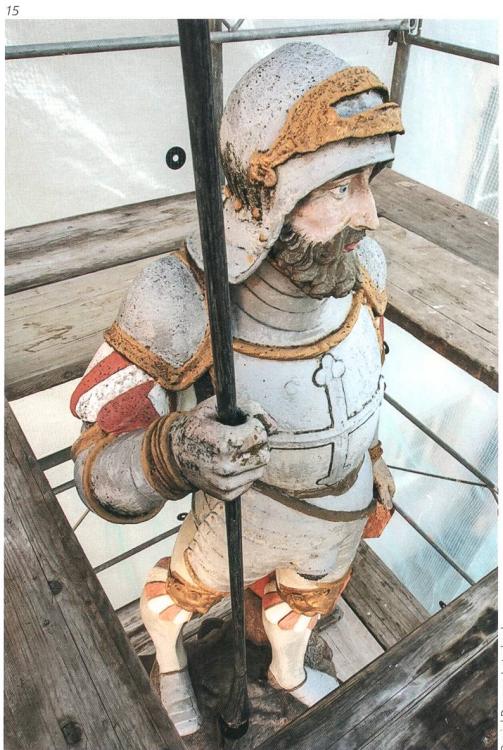
Abb. 15
Mauritiusbrunnen. Figur des heiligen Mauritius, Vorzustand. Foto 2018.

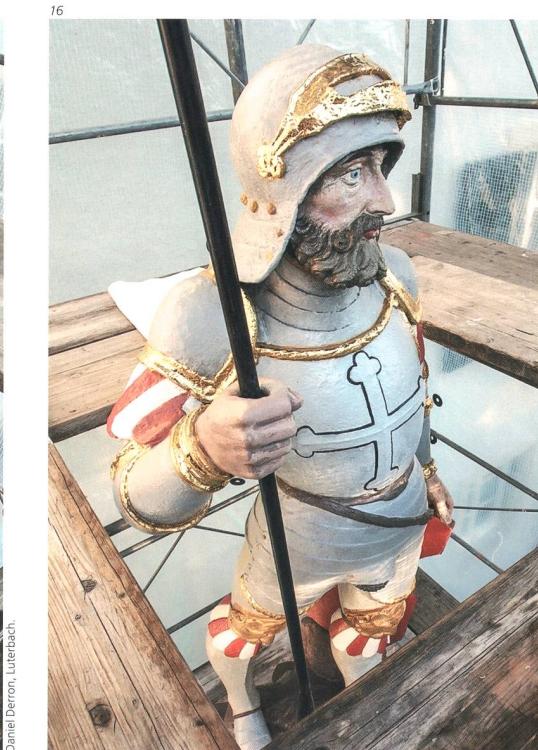
Abb. 16
Mauritiusbrunnen. Figur des heiligen Mauritius, Schlusszustand. Die Figur wurde gereinigt, partiell retuschiert und vergoldet. Foto 2018.

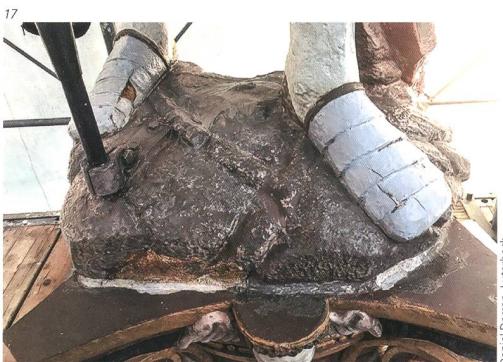
Abb. 17
Mauritiusbrunnen. Die Figuren-Sockelzone weist diverse Risse und grössere Fehlstellen in der Farbfassung bis auf die Steinsubstanz auf. Foto 2018.

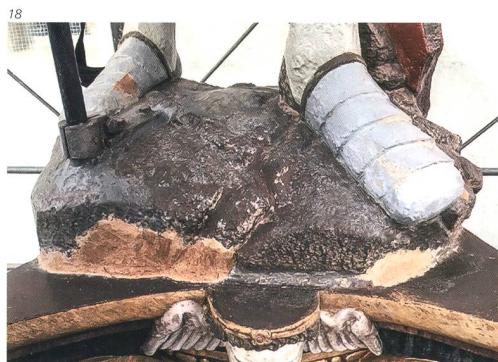
Abb. 18
Mauritiusbrunnen. Die Risse der Figuren-Sockelzone wurden geklebt und die schadhaften Stellen gekittet. Foto 2018.

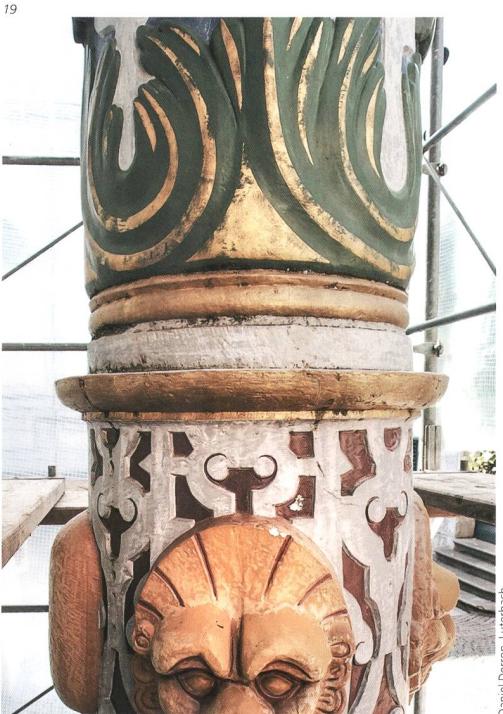
Abb. 19
Mauritiusbrunnen. Vorzustand einer Partie der Brunnensäule mit Beschlagwerk, Fratzen, Schaftringen und Blattwerk. Foto 2018.

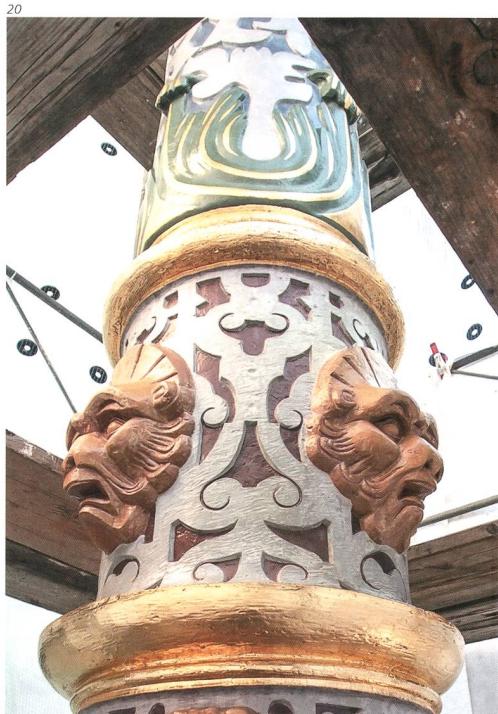
Abb. 20
Mauritiusbrunnen. Säule nach der farblichen Retuschierung von Beschlagwerk, Fratzen, Schaftringen und Blattwerk. Foto 2018.

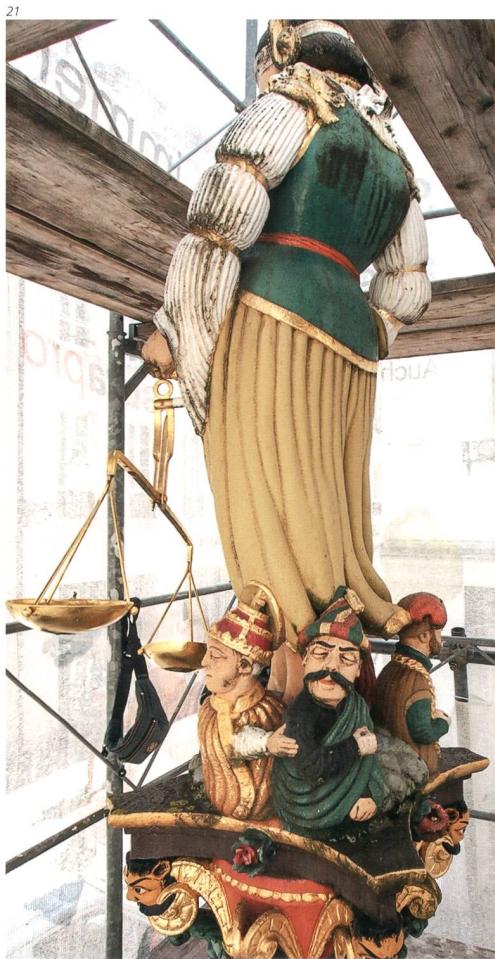
Abb. 21
Gerechtigkeitsbrunnen. Vorzustand mit der verbogenen und zerbrochenen Waage und den fehlenden Attributen von Sultan und Schultheiss. Foto 2017.

Der Gerechtigkeitsbrunnen wurde 1971 und 1988 restauriert.¹⁶ Bei der jüngsten Restaurierung 2017 wurden unter anderem die defekte Waage, fehlende oder defekte Goldappliken sowie die beiden gestohlenen Attribute des Sultans und des Schultheissen ergänzt, geflickt oder ersetzt und anschliessend neu vergoldet und montiert.¹⁷

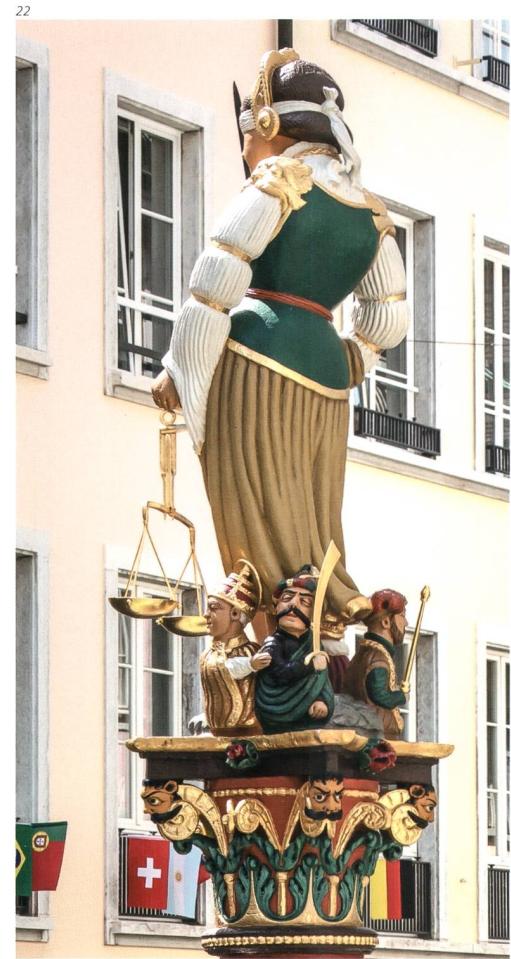
Abb. 22
Gerechtigkeitsbrunnen, Schlusszustand. Die gereinigte Figur der Justitia mit der reparierten Waage und dem ergänzten Säbel des Sultans und dem Schultheissenzepter. Foto 2017.

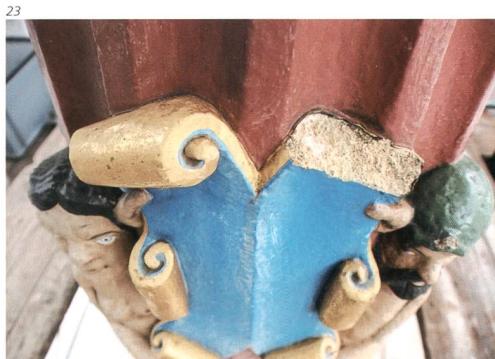
Abb. 23
Fischbrunnen. Nordseitiges Wappen mit abgefallenem Teilstück, vor der Restaurierung. Foto 2018.

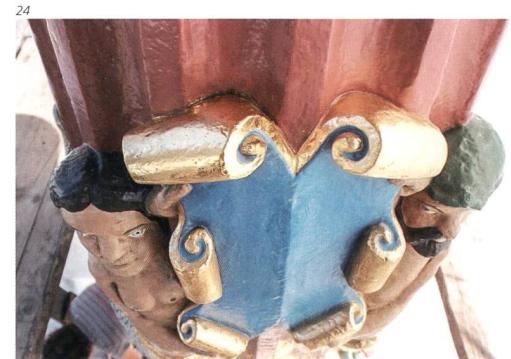
Abb. 24
Fischbrunnen. Schlusszustand des nordseitigen Wappens nach der Aufmodellierung, Farbfassung und Vergoldung. Foto 2018.

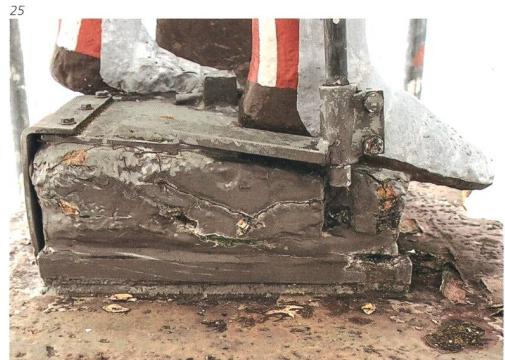
Abb. 25
Fischbrunnen. Vorzustand der südlichen Figurensockelzone mit den durch Risse und Abplatzungen geschädigten Plinthe und den zur Stabilisierung angefügten Chromstahlplatten. Foto 2018.

Größere Restaurierungen in den Jahren 1885, 1939 und 1976/1977 betrafen unter anderem die Rüstung der Figur; so wurden 1976 Blechelemente an Gesäß und Schultern entfernt und die Schulterplatten in Kunststoff rekonstruiert, was der Figur ihr heutiges Aussehen verlieh.²¹ Insbesondere bereitete die Figurensockelzone in den vergangenen Jahrzehnten Probleme, die sich auf die Statik der Figur auswirkten: So musste die Plinthe unter der Figur schon vor der Restaurierung im Jahr 1977 mit einem Eisenrahmen befestigt werden, da sie Risse aufwies. Nachdem auch eine Einrahmung aus Hauerive-Kalkstein keine längerfristige Stabilisierung brachte, wurde die Plinthe 2002–2004 erneut konsolidiert und mit den aktuell vorhandenen Chromstahlplatten gesichert. Bei der jüngsten Restaurierung 2018 (Abb. 23–29) zeigten sich erneut viele Risse und Steinablösungen im Bereich der Plinthe und des linken Fusses, die sich aber glücklicherweise nicht auf die Standfestigkeit der Figur auswirkten. Offene Risse wurden mit Injektionsharz verklebt und Fehlstellen in der Steinsubstanz mit Kalksteinmörtel ergänzt. Um die Ableitung von Regenwasser zu gewährleisten, modellierte man auf der Kapitelloberfläche eine Schrägläche mit Kalksteinmörtel auf und verlängerte die Chromstahlzangen. Um die Eingriffe sichtbar zu belassen, wurde die Plinthe nur lasierend und ohne Schutzlack behandelt. Ferner erfolgten, analog zu den anderen Brunnen, die im Folgenden erläuterten Restaurierungsmassnahmen.²²

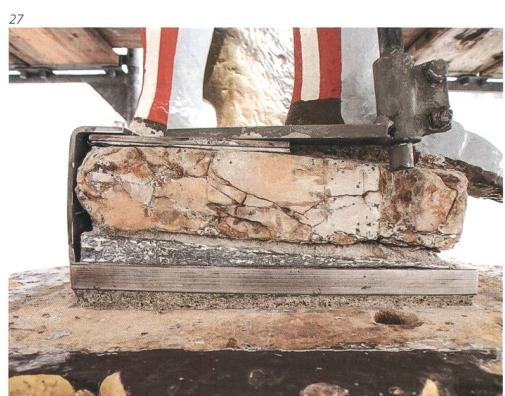
Abb. 28
Fischbrunnen, Sockelzone. Südseite mit Kittbereichen und mit Kalksteinmörtel geschlossenen Fehlstellen. Foto 2018.

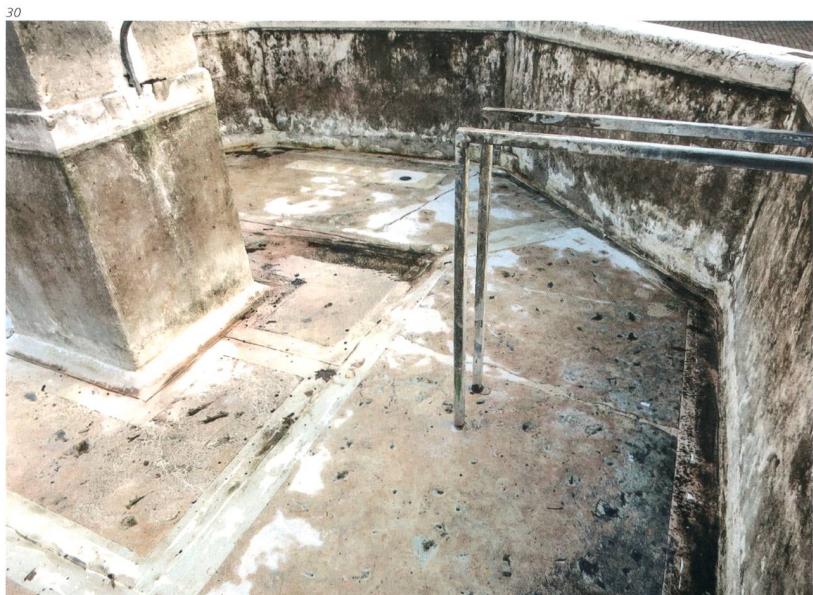
Abb. 30
Klosterplatzbrunnen. Vorzustand des Brunnenbeckens. Gut ersichtlich sind Massnahmen von früher erfolgten Restaurierungen wie die Vermörtelungen von Rissen und die Abdeckung mit elastischen Neoprenbändern. Foto 2018.

Ständiges Thema beim Klosterplatzbrunnen ist seine Dichtigkeit. Schon 1997 musste man das Brunnenbecken sowie die Zu- und Ableitung reparieren. Das Hauptproblem waren dabei die Nutstellen der einzelnen Elemente. Zunächst wurde ein 10 cm starker Betonguss am Beckenboden entfernt, die Fugen gereinigt und mit verlängertem Kalkmörtel zugepflastert. Zusätzlich erfolgte eine Abdichtung mit einem aufgeklebten, elastischen Neoprenband und eine gründliche Überholung des Eisengurts.²⁵

In letzter Zeit verlor das Brunnbecken erneut Wasser. Bei der jüngsten Restaurierung 2018 öffnete der Steinbildhauer die defekten Fugen nach einer Reinigung der Oberflächen, säuberte sie und versah sie mit Bentonitbändern. Dieses Quellprodukt dichtet, zusammen mit druckausgleichenden Schaumgum-

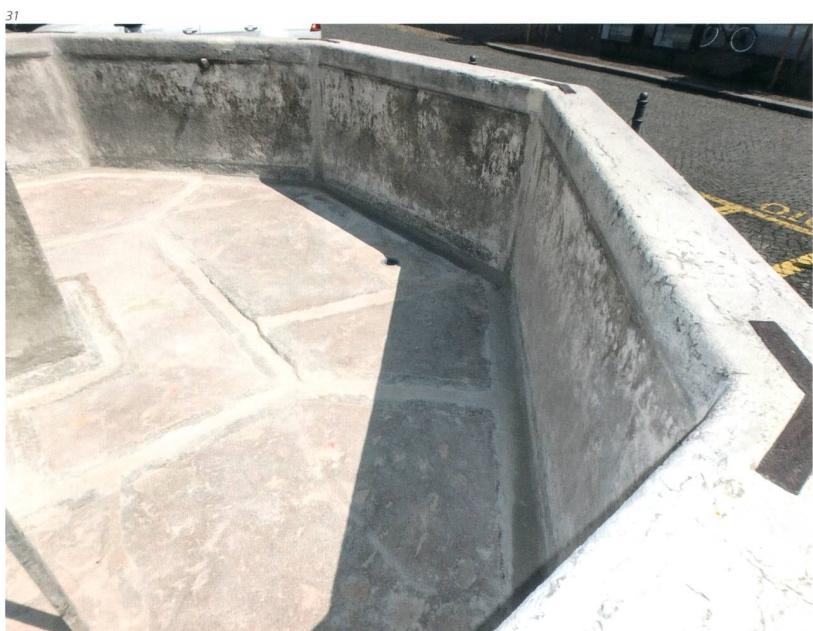
Abb. 31
Klosterplatzbrunnen. Zustand nach der Restaurierung. Foto 2018.

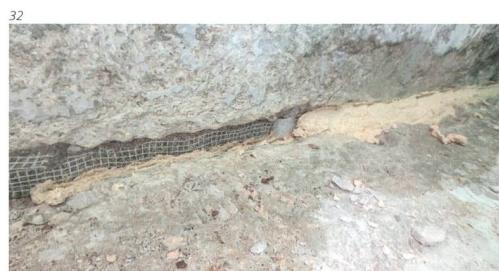
Abb. 32
Klosterplatzbrunnen. Fugen mit Bentonitband, Knautschmasse und Fugenmörtel, von links nach rechts. Foto 2018.

miprofilen und einem Deckmörtelauftrag, die Fugen ab. Ferner wurden die wasserführenden Risse geöffnet, gereinigt und verklebt. Bestehende Aufmörtelungen wurden vom Steinbildhauer geprüft und bei Beschädigungen bis auf den gesunden Grund ausgehauen. Schliesslich wurden Fehlstellen mit farblich angepasstem Restauriermörtel ergänzt.²⁶

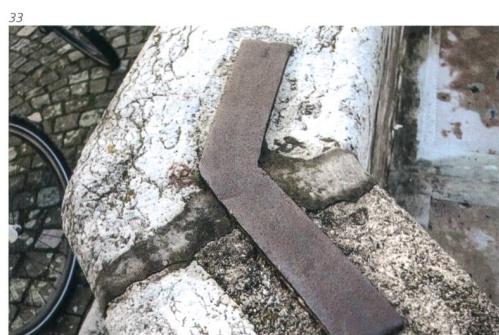
Abb. 33
Klosterplatzbrunnen. Vorzustand des Winkeleisens und der darunterliegenden Fugenvermörtelung. Foto 2018.
