Zeitschrift: Archäologie und Denkmalpflege im Kanton Solothurn
Herausgeber: Amt für Denkmalpflege und Archäologie des Kantons Solothurn
Band: 24 (2019)

Monumental, farbig gefasst, stetig gepflegt – die Stadtbrunnen von Solothurn

Seit mehreren Jahrhunderten bereichern die aussergewöhnlichen Brunnen Solothurns Altstadt. Sie bedürfen aber ständiger Pflege. Flechten- und Moosbefall, Vogelexkreme, klimatische Faktoren und Vandalismus schädigen sie in ihrer Substanz oder Statik. Während der letzten beiden Jahre mussten deshalb Säulen und Figuren von Georgs-, Simson-, Mauritius-, Gerechtigkeits- und Fischbrunnen sowie der Klosterplatzbrunnen erneut restauriert werden.

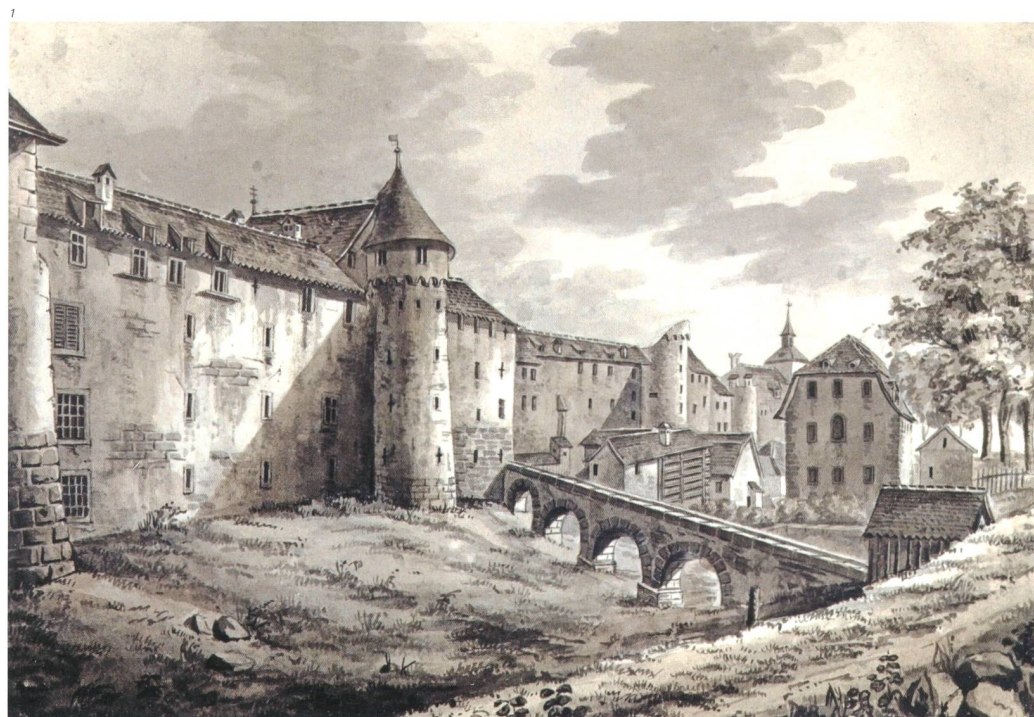
Abb. 1
Solothurn, Blick gegen die nördliche Stadtmauer: In der Bildmitte der innere Aquädukt des Stadtbachs, der zwischen dem Franziskanerkloster und der Gerberei in die Stadt geleitet wurde. Lavierte Sepiazeichnung von Ludwig Schulthess, 1840.

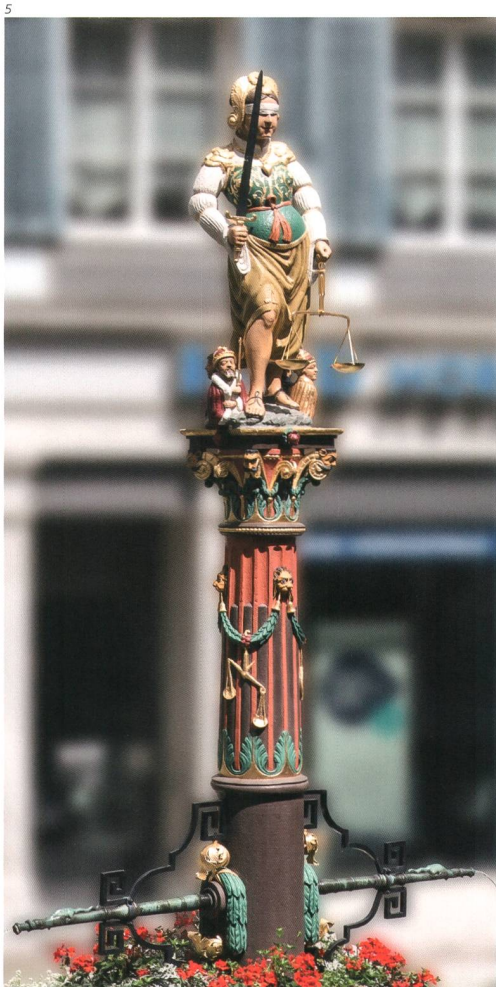
Abb. 5
Säule und Figur des Gerechtigkeitsbrunnens an der Ecke Pfistern-/Hauptgasse, nach der Restaurierung. Foto 2018.

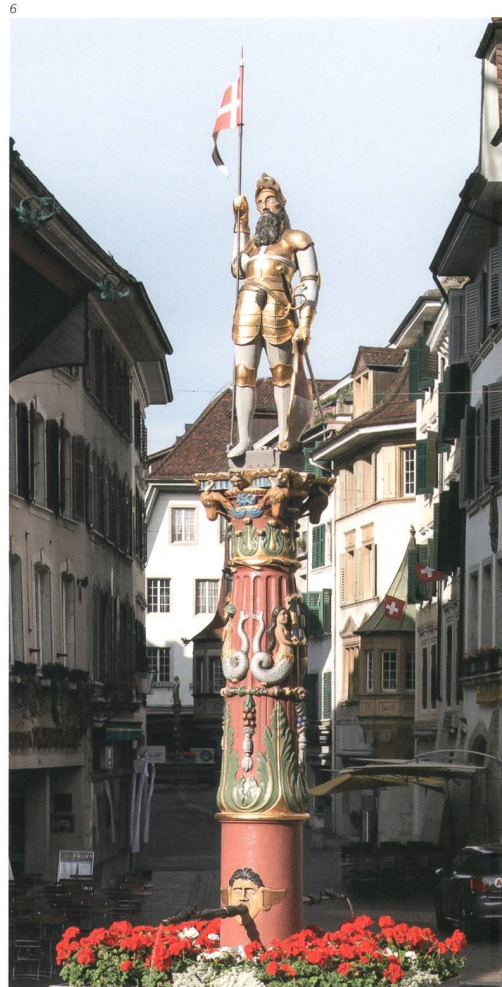
Abb. 6
Fischbrunnen am Marktplatz, Stock, Säule und Figur des Venners nach der Restaurierung. Foto 2019.

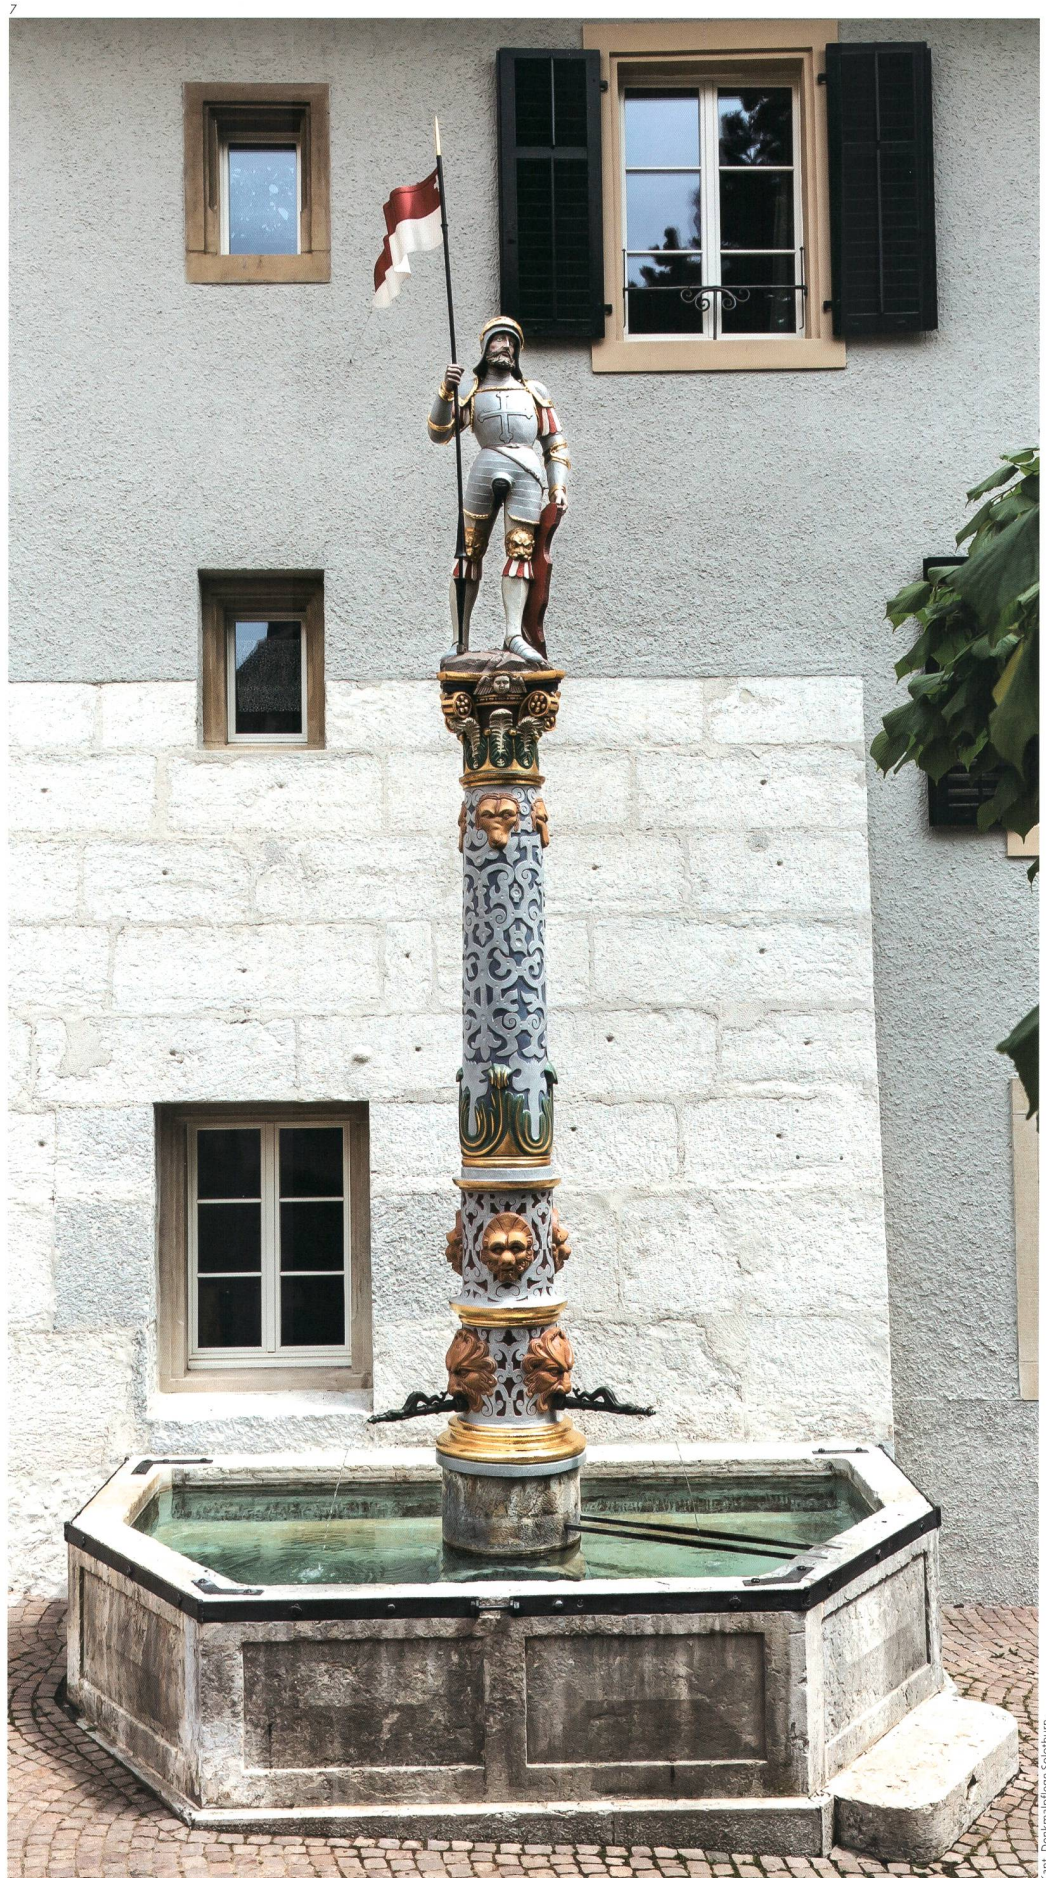
Abb. 7
Mauritiusbrunnen auf dem
Zeughausplatz, nach der Res-
taurierung. Foto 2019.

Der Mauritiusbrunnen ist auf dem Zeughausplatz als Abschluss der Blickachse vom Rathaus vor der Fassade der alten Propstei platziert (Abb. 7). Erstmals erwähnt wurde der Brunnen bei der Propstei 1496; er dürfte aber an dieser Stelle einen älteren Vorläufer aus Holz aufweisen, wie 1555 beim Beschluss seines Ersatzes angemerkt wurde. Das Becken wurde 1556 von Jakob Pfyffer aus Solothurner Kalkstein gefertigt. Im gleichen Jahr schufen Michael Has das Eisenwerk und Hans Gieng aus Freiburg im Üechtland den aus Hauterive-Kalkstein bestehenden Brunnenstock samt Figur, welche ein Jahr später durch Hans Schilt bemalt wurde.

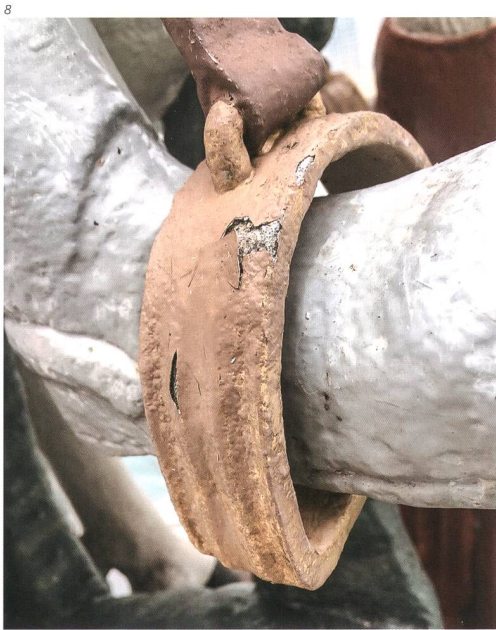
Abb. 8
Georgsbrunnen. Rechter Steigbügel aus Eisen mit stark degradierter Vergoldung und abblättrenden Farbschichten. Foto 2018.

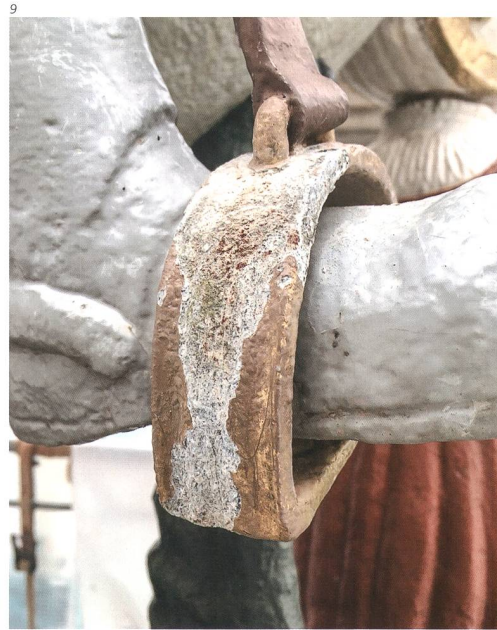
Abb. 9
Georgsbrunnen. Rechter Steigbügel nach dem Entfernen der losen Bereiche. Foto 2018.

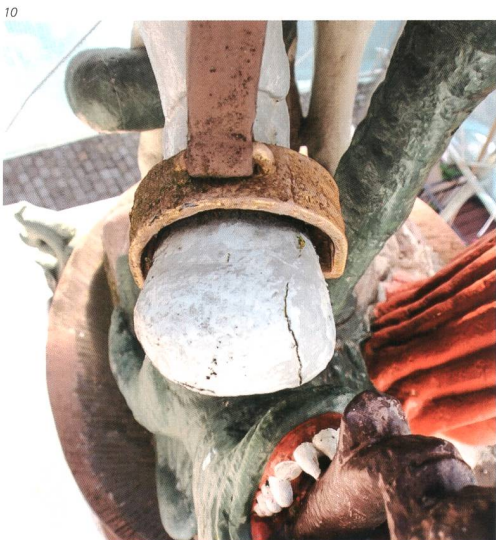
Abb. 10
Georgsbrunnen. Rechter Fuss mit Steigbügel mit diversen Rissen. Foto 2018.

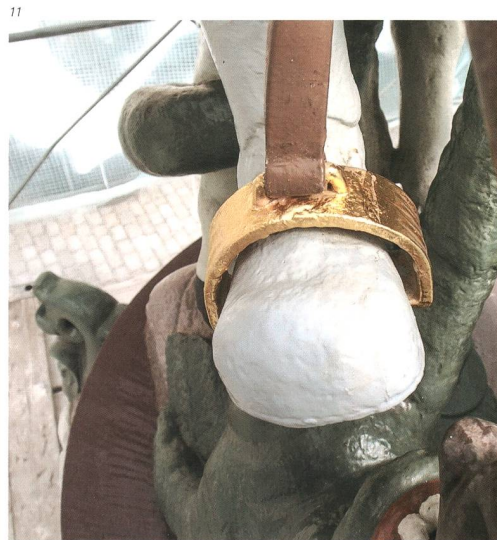
Abb. 11
Georgsbrunnen. Rechter Fuss mit Steigbügel: Die Risse wurden mit Injektionsharz geklebt, die Farbfassungen retuschiert und die Steigbügel neu vergoldet. Foto 2018.

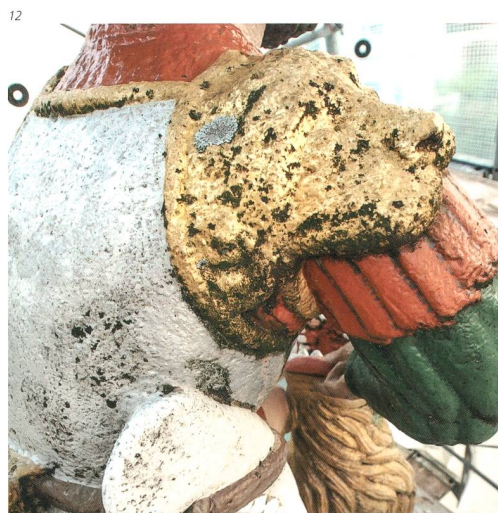
Abb. 12
Simsonbrunnen. Auf der rechten Seite der Figur ist eine starke Oberflächenverschmutzung und eine partielle Degradierung der Goldbereiche sichtbar. Kleinste Partien der Blattaluminiumbeschichtung sind an den weisslichen Stellen am Harnisch erkennbar. Foto 2018.

Alle Figurenbrunnen wiesen eine mittlere bis stark verschmutzte Oberfläche durch Moos- und Flechtenbefall sowie Vogelekrementen auf. Diese wurden mit Wasser und Bürste oder Schwamm gereinigt. Die Farbfassung der Brunnen war durch etliche, aber meist kleinflächige Fehlstellen, welche aber teilweise bis auf die Steinoberfläche reichten und vor allem an waagrechten Stellen mit rauer Texturoberfläche vorkamen, beeinträchtigt. Diese wurden durch den Restaurator retuschiert oder partiell überarbeitet. Risse

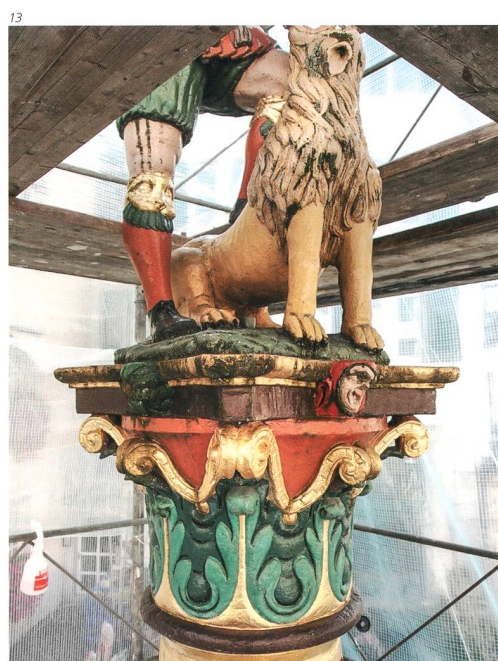
Abb. 13
Simsonbrunnen. Verschmutzung und Vermoosung des Figuren- und Kapitellbereichs. Foto 2018.

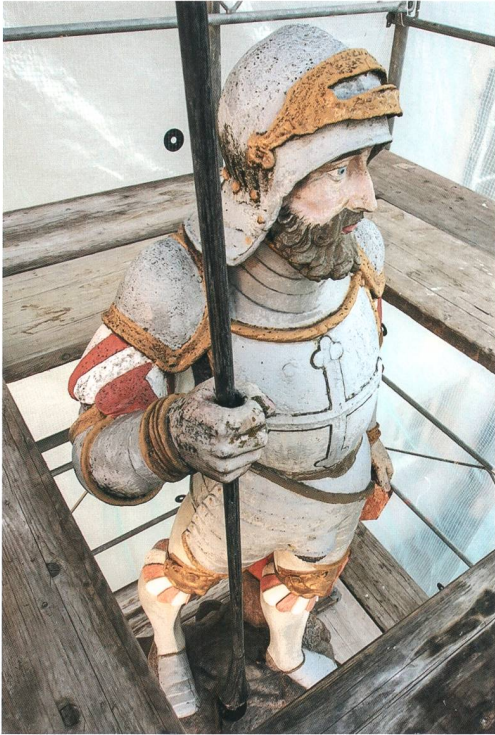
Abb. 15
Mauritiusbrunnen. Figur des heiligen Mauritius, Vorzustand. Foto 2018.

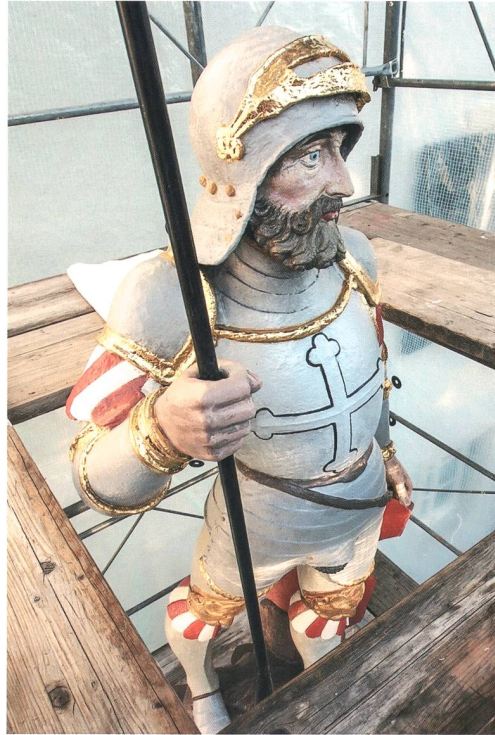
Abb. 16
Mauritiusbrunnen. Figur des heiligen Mauritius, Schlusszustand. Die Figur wurde gereinigt, partiell retuschiert und vergoldet. Foto 2018.

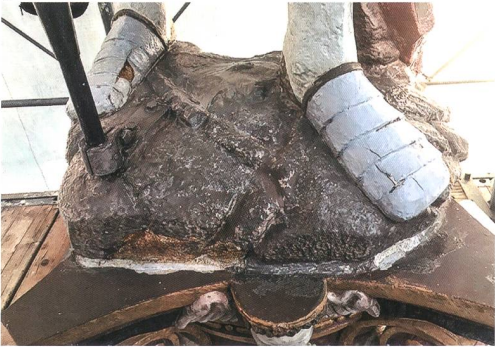
Abb. 17
Mauritiusbrunnen. Die Figuren-Sockelzone weist diverse Risse und grössere Fehlstellen in der Farbfassung bis auf die Stein-substanz auf. Foto 2018.

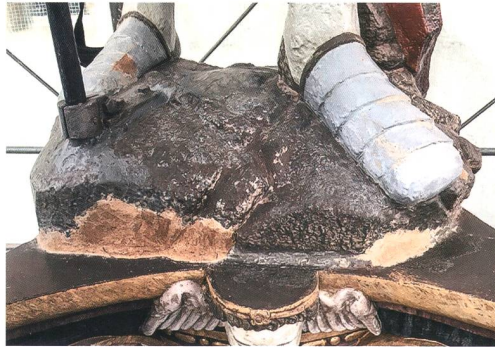
Abb. 18
Mauritiusbrunnen. Die Risse der Figuren-Sockelzone wurden geklebt und die schadhaften Stellen gekittet. Foto 2018.

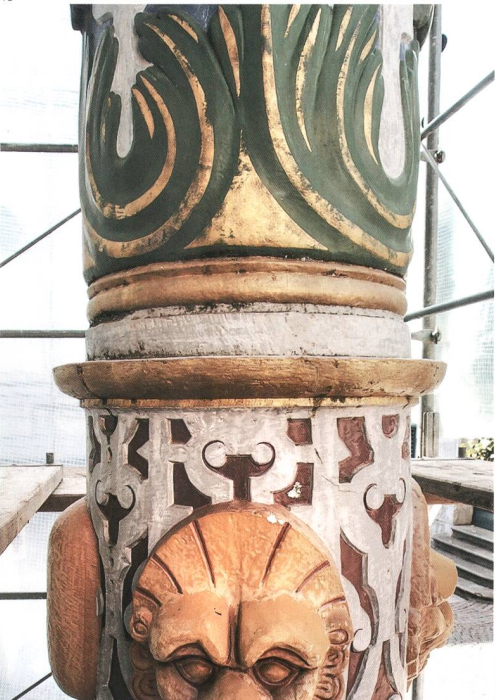
Abb. 19
Mauritiusbrunnen. Vorzustand einer Partie der Brunnensäule mit Beschlagwerk, Fratzen, Schaftringen und Blattwerk. Foto 2018.

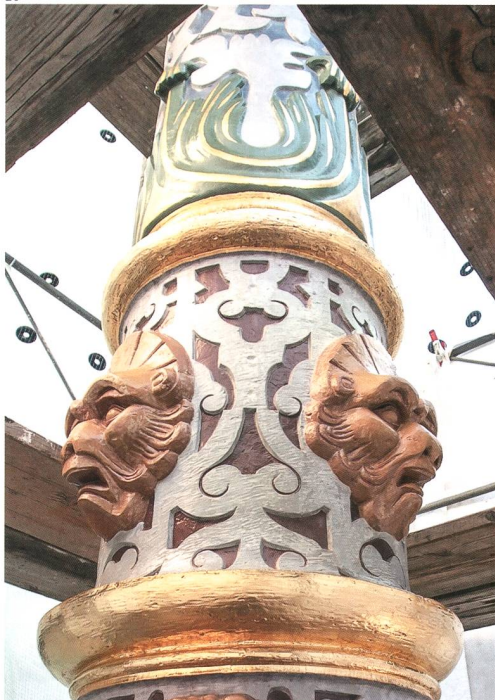
Abb. 20
Mauritiusbrunnen. Säule nach der farblichen Retuschierung von Beschlagwerk, Fratzen, Schaftringen und Blattwerk. Foto 2018.

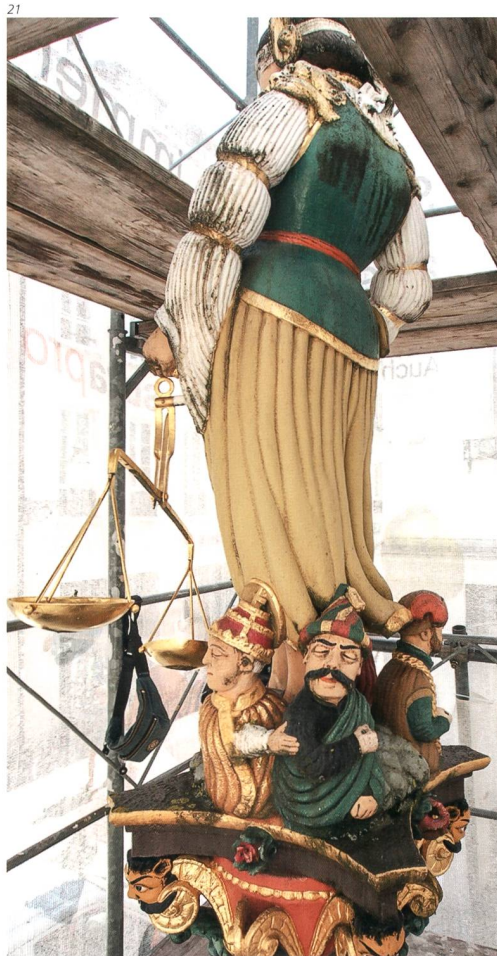
Abb. 21
Gerechtigkeitsbrunnen. Vorzustand mit der verbogenen und zerbrochenen Waage und den fehlenden Attributen von Sultan und Schultheiss. Foto 2017.

Der Gerechtigkeitsbrunnen wurde 1971 und 1988 restauriert.¹⁶ Bei der jüngsten Restaurierung 2017 wurden unter anderem die defekte Waage, fehlende oder defekte Goldappliken sowie die beiden gestohlenen Attribute des Sultans und des Schultheissen ergänzt, geflickt oder ersetzt und anschliessend neu vergoldet und montiert.¹⁷

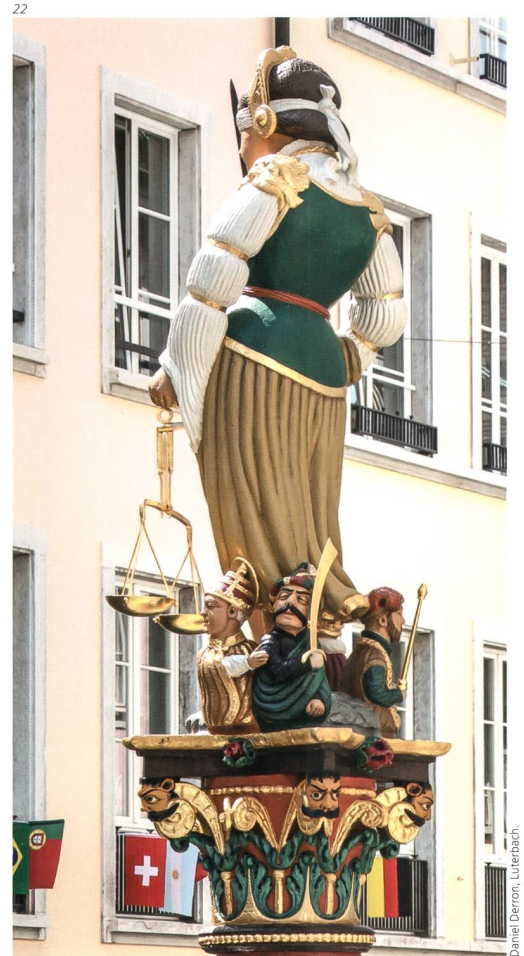
Abb. 22
Gerechtigkeitsbrunnen, Schlusszustand. Die gereinigte Figur der Justitia mit der reparierten Waage und dem ergänzten Säbel des Sultans und dem Schultheissenzepter. Foto 2017.

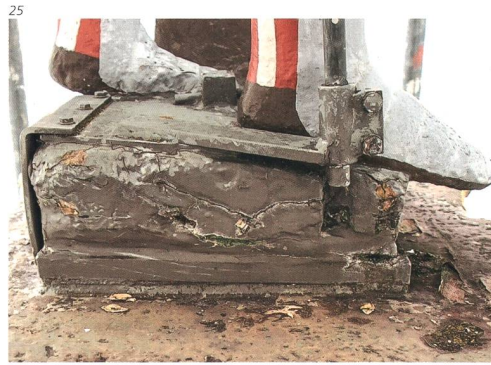
Abb. 25
Fischbrunnen. Vorzustand der südlichen Figurensockelzone mit der durch Risse und Abplatzungen geschädigten Plinthe und den zur Stabilisierung angefügten Chromstahlplatten. Foto 2018.

Grössere Restaurierungen in den Jahren 1885, 1939 und 1976/1977 betrafen unter anderem die Rüstung der Figur; so wurden 1976 Blechelemente an Gesäss und Schultern entfernt und die Schulterplatten in Kunststoff rekonstruiert, was der Figur ihr heutiges Aussehen verlieh.²¹ Insbesondere bereitete die Figurensockelzone in den vergangenen Jahrzehnten Probleme, die sich auf die Statik der Figur auswirkten: So musste die Plinthe unter der Figur schon vor der Restaurierung im Jahr 1977 mit einem Eisenrahmen befestigt werden, da sie Risse aufwies. Nachdem auch eine Einrahmung aus Hauterive-Kalkstein keine längerfristige Stabilisierung brachte, wurde die Plinthe 2002–2004 erneut konsolidiert und mit den aktuell vorhandenen Chromstahlplatten gesichert. Bei der jüngsten Restaurierung 2018 (Abb. 23–29) zeigten sich erneut viele Risse und Steinablösungen im Bereich der Plinthe und des linken Fusses, die sich aber glücklicherweise nicht auf die Standfestigkeit der Figur auswirkten. Offene Risse wurden mit Injektionsharz verklebt und Fehlstellen in der Steinsubstanz mit Kalksteinmörtel ergänzt. Um die Ableitung von Regenwasser zu gewährleisten, modellierte man auf der Kapitelloberfläche eine Schrägfläche mit Kalksteinmörtel auf und verlängerte die Chromstahlzangen. Um die Eingriffe sichtbar zu belassen, wurde die Plinthe nur lasierend und ohne Schutzlack behandelt. Ferner erfolgten, analog zu den anderen Brunnen, die im Folgenden erläuterten Restaurierungsmassnahmen.²²

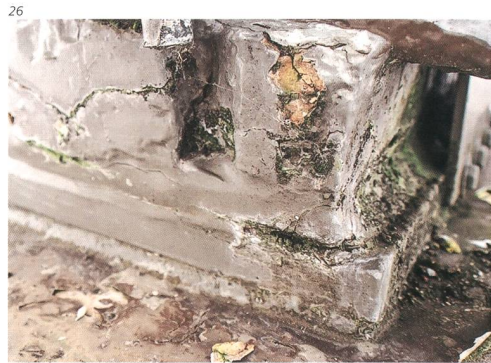
Abb. 26
Fischbrunnen. Detail der Sockelzone, Vorzustand. Durch Moos und Flechten unterwanderte Farb- und Steinfragmente, die teilweise bereits abgefallen waren. Foto 2018.

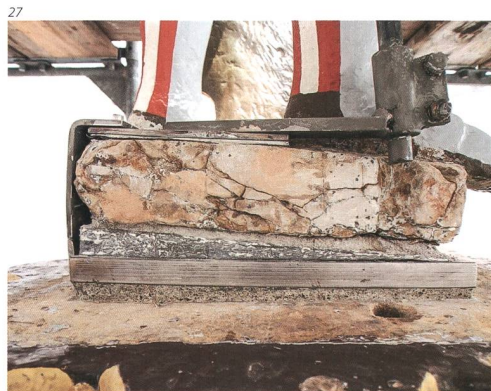
Abb. 27
Fischbrunnen, Sockelzone. Südseite nach der Freilegung und Festigung. Foto 2018.

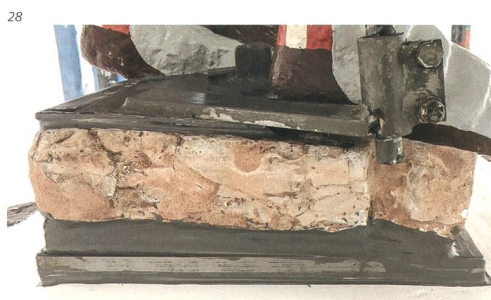
Abb. 28
Fischbrunnen, Sockelzone. Südseite mit Kittbereichen und mit Kalksteinmörtel geschlossenen Fehlstellen. Foto 2018.

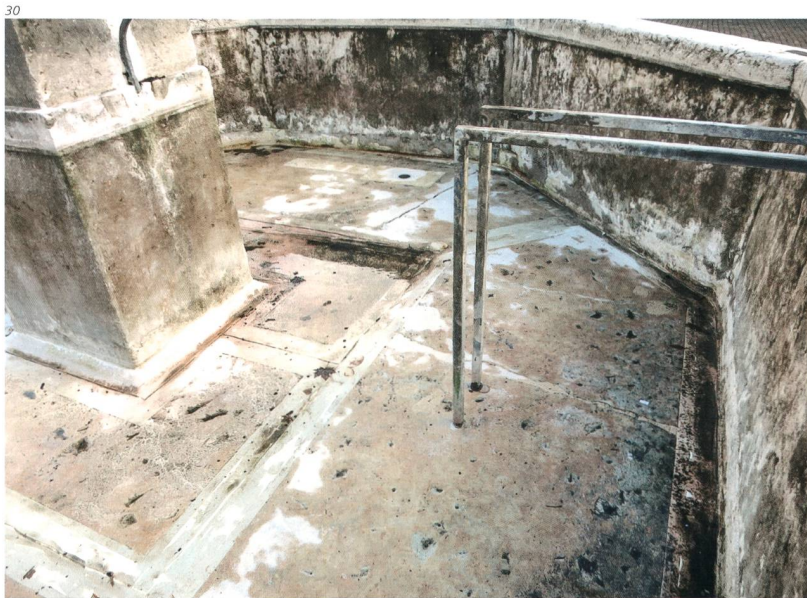
Abb. 30
Klosterplatzbrunnen. Vorzustand des Brunnenbeckens. Gut ersichtlich sind Massnahmen von früher erfolgten Restaurierungen wie die Vermörtelungen von Rissen und die Abdeckung mit elastischen Neoprenbändern. Foto 2018.

Ständiges Thema beim Klosterplatzbrunnen ist seine Dichtigkeit. Schon 1997 musste man das Brunnenbecken sowie die Zu- und Ableitung reparieren. Das Hauptproblem waren dabei die Nutstellen der einzelnen Elemente. Zunächst wurde ein 10 cm starker Betonguss am Beckenboden entfernt, die Fugen gereinigt und mit verlängertem Kalkmörtel zugestrichelt. Zusätzlich erfolgte eine Abdichtung mit einem aufgeklebten, elastischen Neoprenband und eine gründliche Überholung des Eisengurts.²⁵

In letzter Zeit verlor das Brunnenbecken erneut Wasser. Bei der jüngsten Restaurierung 2018 öffnete der Steinbildhauer die defekten Fugen nach einer Reinigung der Oberflächen, säuberte sie und versah sie mit Bentonitbändern. Dieses Quellprodukt dichtet, zusammen mit druckausgleichenden Schaumgum-

miprofilen und einem Deckmörtelauftrag, die Fugen ab. Ferner wurden die wasserführenden Risse geöffnet, gereinigt und verklebt. Bestehende Aufmörtelungen wurden vom Steinbildhauer geprüft und bei Beschädigungen bis auf den gesunden Grund ausgehauen. Schliesslich wurden Fehlstellen mit farblich angepasstem Restauriermörtel ergänzt.²⁶

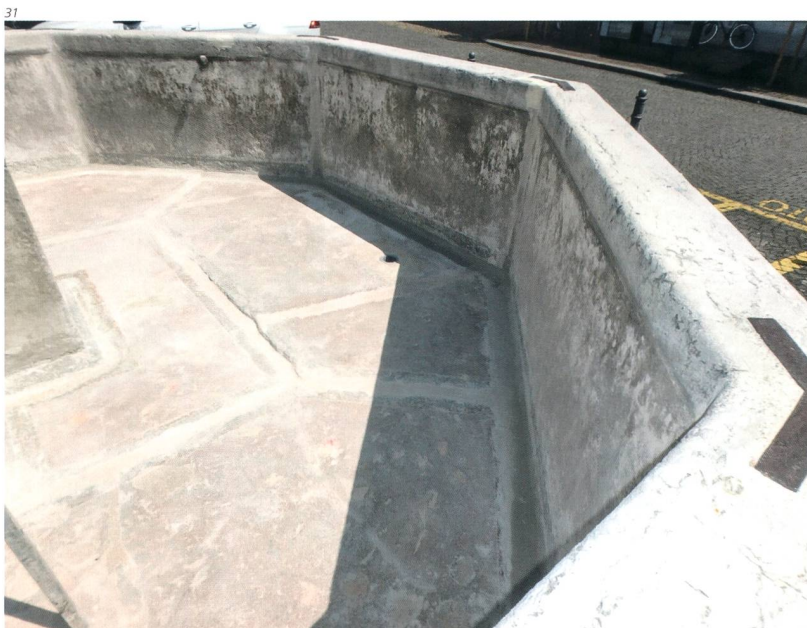
Abb. 31
Klosterplatzbrunnen. Zustand nach der Restaurierung. Foto 2018.

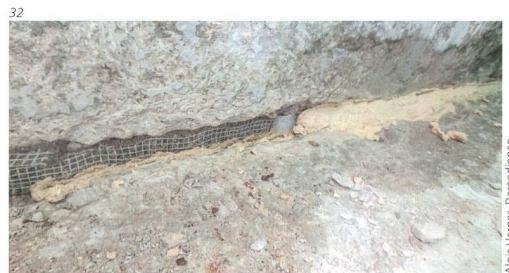
Abb. 32
Klosterplatzbrunnen. Fugen mit Bentonitband, Knautschmasse und Fugenmörtel, von links nach rechts. Foto 2018.

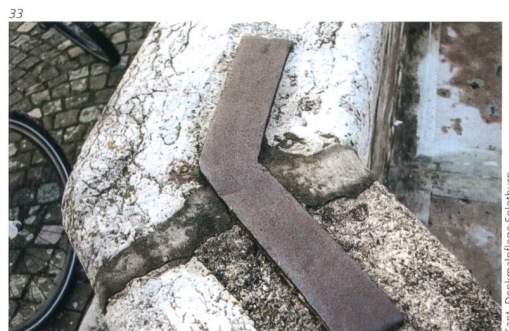
Abb. 33
Klosterplatzbrunnen. Vorzustand des Winkeleisens und der darunterliegenden Fugenvermörtelung. Foto 2018.

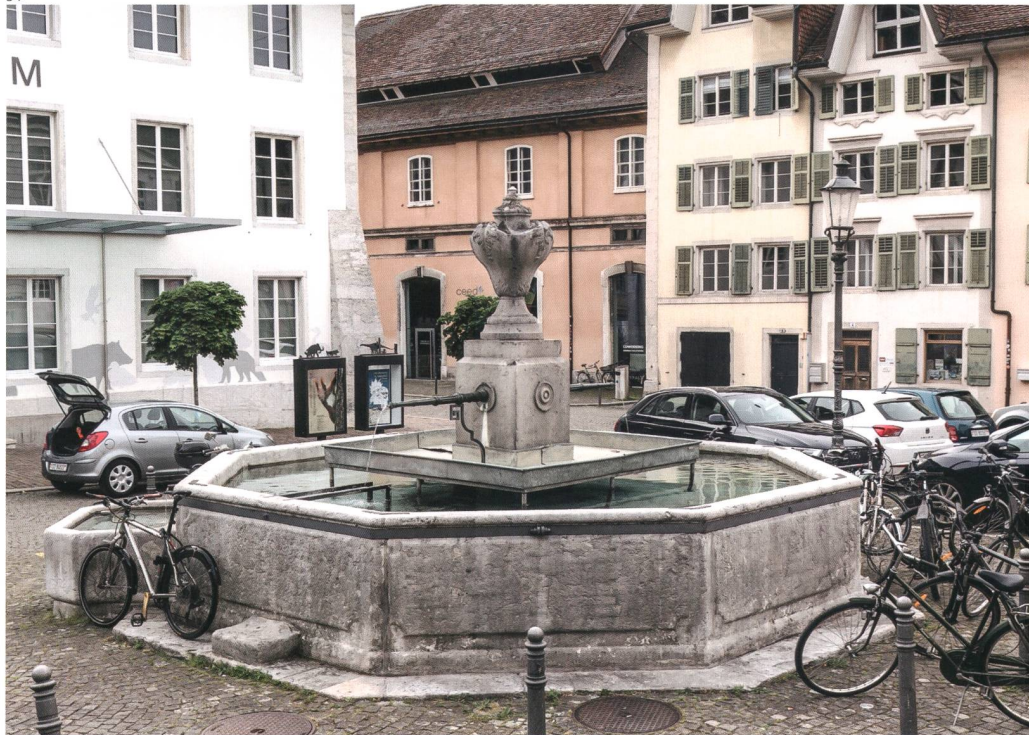
Abb. 34
Der Klosterplatzbrunnen nach der Restaurierung. Foto 2019.

Ein Brunnen bei St. Peter wurde als erster Brunnen Solothurns schon 1303 erwähnt. Möglicherweise handelte es sich dabei bloss um einen Sodbrunnen. Offenbar besass er aber keine Kontinuität, sodass man ihn, nach mehrmaligem Betreiben im 17. und 18. Jahrhundert, wohl erst 1738 neu erstellte. Dabei wurde im Zuge der Neueinrichtung der alte Trog des St.-Ursen-Brunnens am Fuss der Kirchentreppe nach unten an den Klosterplatz versetzt und wahrscheinlich auch die heute noch bestehende Vase in Régenceformen auf dem Stock platziert. Aber erst 1828 fand der Brunnen schliesslich zu seiner endgültigen Gestalt, indem man den aus dem Jahr 1589 stammenden Plattentrog des Fischbrunnens vom Marktplatz an den Klosterplatz verschob und auf einem neuen Stock die besagte, urnenförmige Vase von 1738 aufstellte (Abb. 34).
