# Stadt- und Hausgeschichte auf kleinstem Raum am Friedhofplatz in Solothurn

Das unscheinbare Altstadthaus am Friedhofplatz 1 wurde 2018/19 sanft renoviert.

Durch baubegleitende Untersuchungen konnte die Entstehungsgeschichte des Gebäudes bis in die erste Hälfte des 16. Jahrhunderts zurückverfolgt werden. Befunde zeigten auch den Verlauf der spätömischen Castrumsmauer. Ihr Erhalt an diesem Ort kann nun bis in die Mitte des 17. Jahrhunderts nachgewiesen werden.

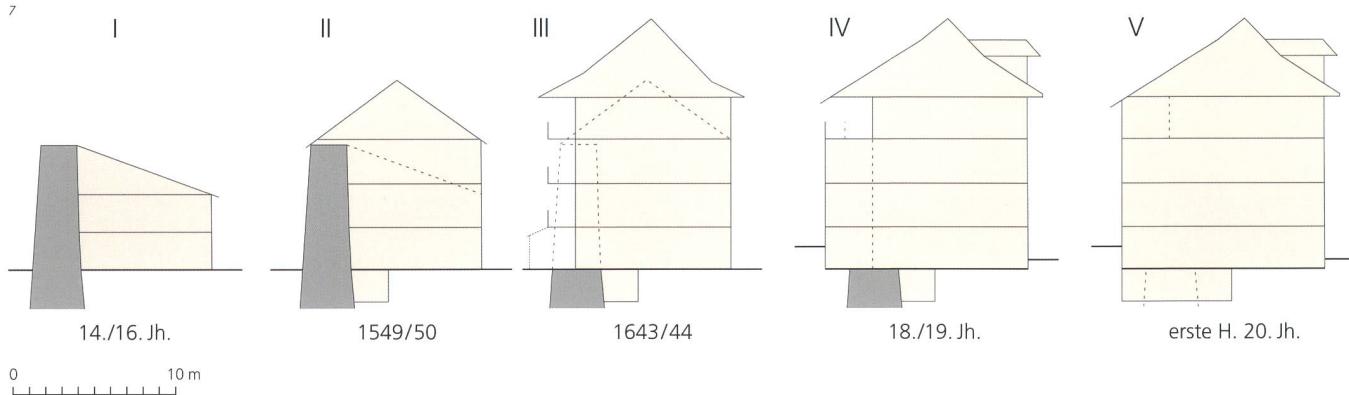
**Abb. 7**  
Schematische Darstellung der baulichen Entwicklung des ursprünglich an die spätömische Castrumsmauer angebauten Gebäudes.  
Planzeichnung: Urs Bertschinger, kant. Denkmalpflege.

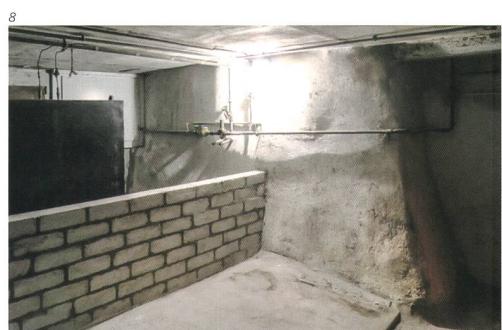
**Abb. 8**  
In der Ostmauer des Kellers ist die im Sockelbereich knapp vier Meter dicke spätömische Castrumsmauer im Querschnitt sichtbar. Entstanden ist die Situation 1900 durch die Vergrösserung des Kellers und des dabei notwendigen Abruchs des letzten noch erhaltenen Mauerfragments.

Über einen längeren Zeitraum hinweg wurde im Gebäude nicht mehr viel verändert. Erst 1900 kam es wieder zu einem Umbau. Anscheinend genügte der kleine Keller, der sich an den letzten erhaltenen Rest der römischen Mauer anlehnte, den Ansprüchen nicht mehr. Der damalige Eigentümer A. Faivre, Camioneur, liess durch das Solothurner Baugeschäft Stüdeli & Probst eine Kellervergrösserung bis hin zur Nordfassade erstellen. Dies bedeutete den vollständigen Abbruch der römischen Castrumsmauer. Zudem wurde über dem gesamten Keller eine neue Decke aus T-Trägern und Hourdislementen eingebaut. Das darüberliegende Ladenlokal erhielt gegen Norden drei neue Belichtungsfenster.

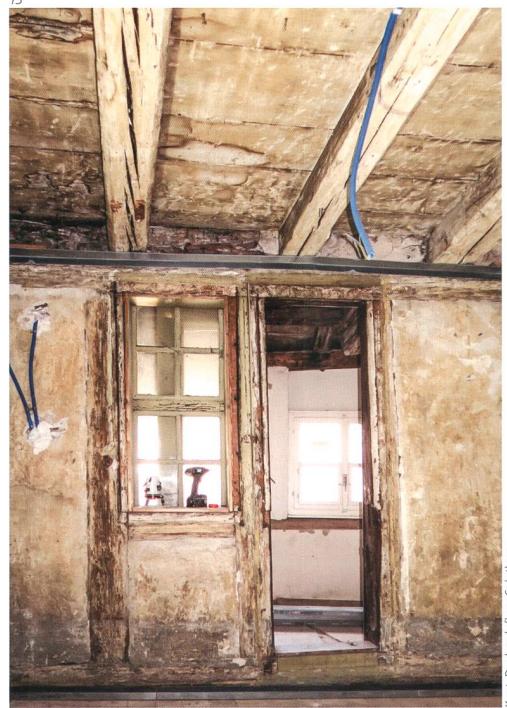
Abb. 14  
Balkendecke mit Abfasung, diagonal eingeschobenen Brettern und Deckleisten von 1549/50, über dem vorderen Teil des Erdgeschosses. Sie war ursprünglich holzsichtig.

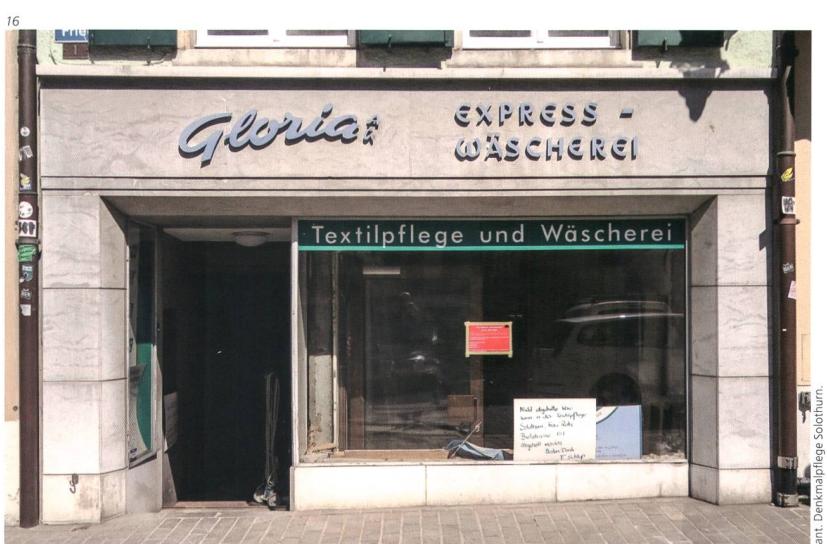
17

Abb. 16  
Schaufensterfront gegen den Friedhofplatz, vor der Restaurierung von 2018/19. Aus dem ursprünglich bescheidenen Schaufenster entstand 1937 durch die Verkleidung mit Natursteinplatten eine repräsentative Erdgeschossfassade.

1937 führte der Architekt Victor Flury einen Umbau der Schaufensterfront gegen den Friedhofplatz aus. Aus dem bescheidenen Ladeneingang mit kleinem Schaufenster entstand eine repräsentative, mit Natursteinplatten verkleidete grosszügige Laden- und Eingangsfront.<sup>12</sup> Um dieselbe Zeit könnte die innenliegende Laube im dritten Obergeschoss der Nordfassade zugemauert und dem Wohngrundriss zugeschlagen worden sein. Beim Umbau 2018/19 konnte diese Laube aufgrund der Befunde wieder geöffnet und rekonstruiert werden.
