**Zeitschrift:** Archäologie und Denkmalpflege im Kanton Solothurn  
**Herausgeber:** Amt für Denkmalpflege und Archäologie des Kantons Solothurn  
**Band:** 24 (2019)

# Stadt- und Hausgeschichte auf kleinstem Raum am Friedhofplatz in Solothurn

URS BERTSCHINGER

Das unscheinbare Altstadtthaus am Friedhofplatz 1 wurde 2018/19 sanft renoviert. Durch baubegleitende Untersuchungen konnte die Entstehungsgeschichte des Gebäudes bis in die erste Hälfte des 16. Jahrhunderts zurückverfolgt werden. Befunde zeigten auch den Verlauf der spätrömischen Castrumsmauer. Ihr Erhalt an diesem Ort kann nun bis in die Mitte des 17. Jahrhunderts nachgewiesen werden.

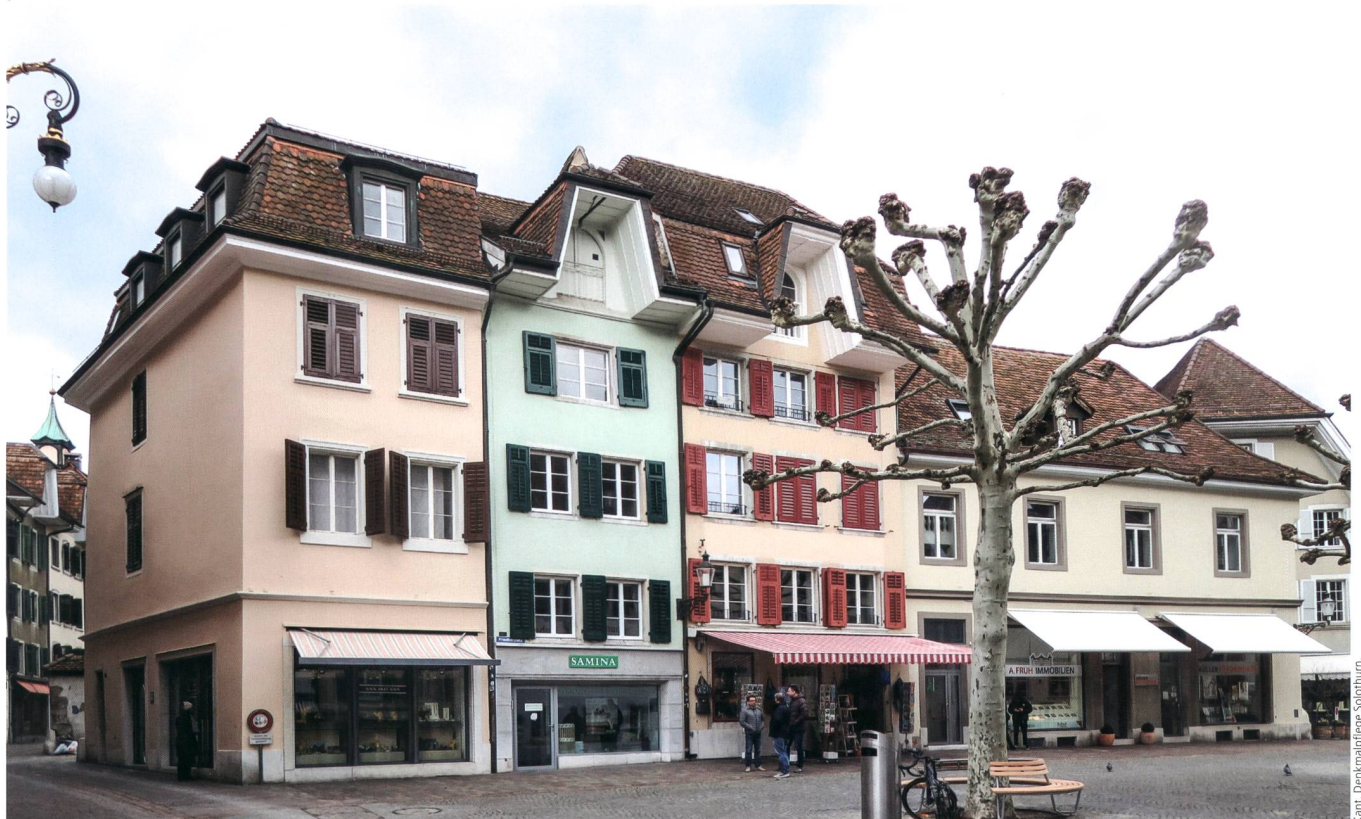
Abb. 1  
Ansicht der nördlichen Häuserzeile am Friedhofplatz. Das zweite Haus von links ist die Nr. 1, im Zustand nach der Restaurierung von 2018/19. Am rechten Bildrand sieht man die ehemalige Stefanskapelle.

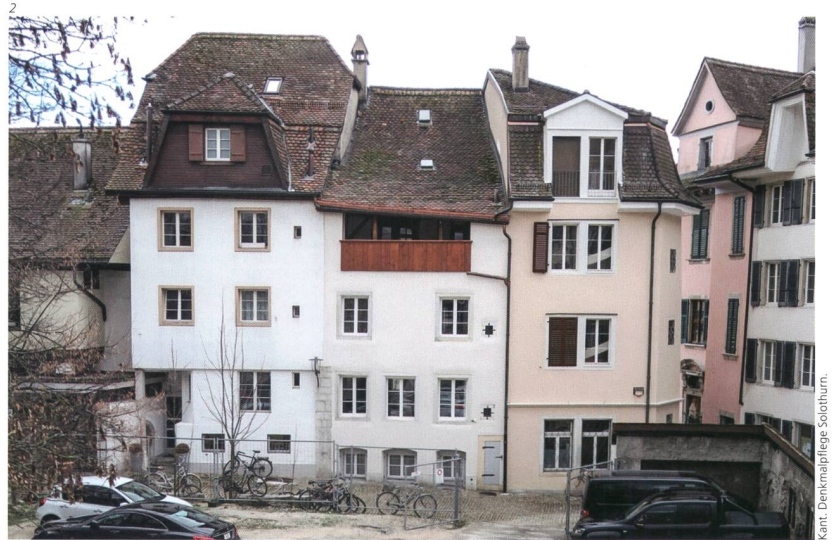
Abb. 2 Ansicht der rückseitigen Fassaden. Das zweite Haus von rechts ist die Nr. 1, im Zustand nach der Restaurierung von 2018/19.

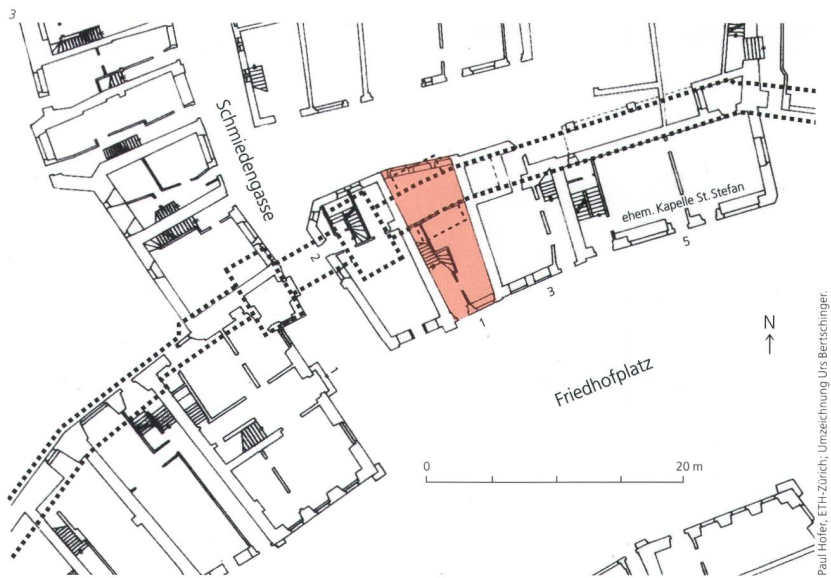
Abb. 3 Ausschnitt aus dem Grundrissplan der Stadt, Stand 1896/1978. Punktiert der Verlauf der Castrumsmauer, daran angebaut die mittelalterlichen, nach dem Abbruch der Mauer gegen Norden verlängerten Häuser.

Das heutige Gebäude am Friedhofplatz 1 durchstößt nordseitig den Bereich der abgetragenen spätrömischen Castrumsmauer. Belegte Befunde zu der Mauer innerhalb des Gebäudegrundrisses gab es aber bis jetzt nicht. 1939 zeichnete Eugen Tatarinoff-Eggenschwiler in einem Katasterplan ein von zwei Tortürmen flankiertes grosses Nordtor, wobei er den östlichen Torturm genau innerhalb des heutigen Hausgrundrisses positionierte, ohne aber konkrete Befunde dazu gehabt zu haben.<sup>1</sup> Ein westlicher Torturm hingegen konnte bei späteren Untersuchungen im Keller des westlichen Eckgebäudes Friedhofplatz/Schmiedengasse 1 nachgewiesen werden.<sup>2</sup> Innenseitig kragte dieser rund 1,50 Meter aus der Flucht der Castrumsmauer hervor. Die Bauuntersuchung von 2018 des Hauses Friedhofplatz 1 bot nun die Gelegenheit, eventuelle Befunde und Aussagen zu diesem bis jetzt nur angenommenen östlichen Torturm im Zusammenhang mit dem Bau des Hauses zu erhalten. Dabei wurden aber keine Grabungen im Sockelbereich erstellt, sodass einzig an bestehenden Balkenlagen und Brandmauern Befunde zu erwarten waren.

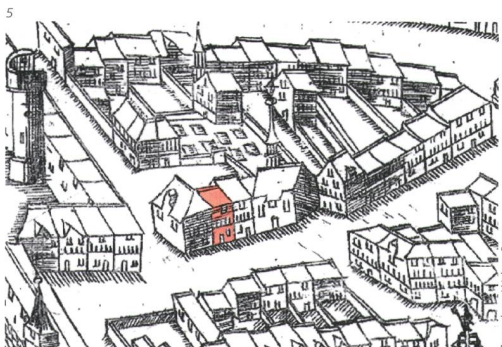
Abb. 4 Ausschnitt aus der Stadtansicht von Hans Asper, aus der Chronik von Johannes Stumpf von 1548. Der nördliche Platzabschluss bestand zu dieser Zeit aus drei Gebäuden. In der Mitte der Vorgängerbau der heutigen Nr. 1, rechts die Stefanskapelle.

Von einem ersten mittelalterlichen, an die spätrömische Castrumsmauer angebauten Gebäude konnten keine Befunde dokumentiert werden. Einzig die Stadtansicht von Hans Asper aus dem Jahr 1546 liefert einen Anhaltspunkt. Auf der Parzelle zwischen der östlich gelegenen Stefanskapelle und dem westlichen Eckhaus zur Schmiedengasse sieht man ein zweigeschossiges breites Haus mit einer Eingangstür im Erdgeschoss und zwei unterschiedlich grossen Fenstern im Obergeschoss. Die neusten Befunde zeigen, dass zu diesem Zeitpunkt die römische Castrumsmauer an dieser Stelle bis auf eine Höhe von rund neun Metern noch bestand. Das zweigeschossige Haus müsste daher mit einem von der Höhe der Mauerkrone aus abfallenden, schwach geneigten Pultdach überdeckt gewesen sein. Dies erklärt, warum Hans Asper in seiner Stadtansicht die vom Dach überdeckte Mauer nicht darstellte.

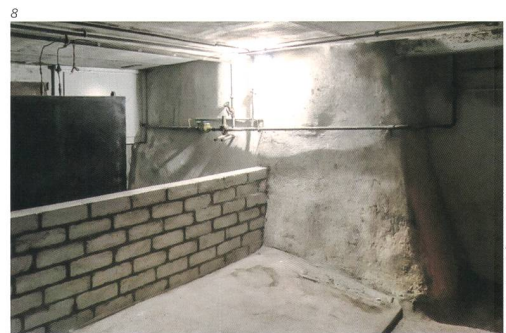
Abb. 8 In der Ostmauer des Kellers ist die im Sockelbereich knapp vier Meter dicke spätrömische Castrumsmauer im Querschnitt sichtbar. Entstanden ist die Situation 1900 durch die Vergrößerung des Kellers und des dabei notwendigen Abbruchs des letzten noch erhaltenen Mauerfragments.

Über einen längeren Zeitraum hinweg wurde im Gebäude nicht mehr viel verändert. Erst 1900 kam es wieder zu einem Umbau. Anscheinend genügte der kleine Keller, der sich an den letzten erhaltenen Rest der römischen Mauer anlehnte, den Ansprüchen nicht mehr. Der damalige Eigentümer A. Faivre, Camionneur, liess durch das Solothurner Baugeschäft Stüdeli & Probst eine Kellervergrösserung bis hin zur Nordfassade erstellen. Dies bedeutete den vollständigen Abbruch der römischen Castrumsmauer. Zudem wurde über dem gesamten Keller eine neue Decke aus T-Trägern und Hourdiselementen eingebaut. Das darüberliegende Ladenlokal erhielt gegen Norden drei neue Belichtungsfenster.

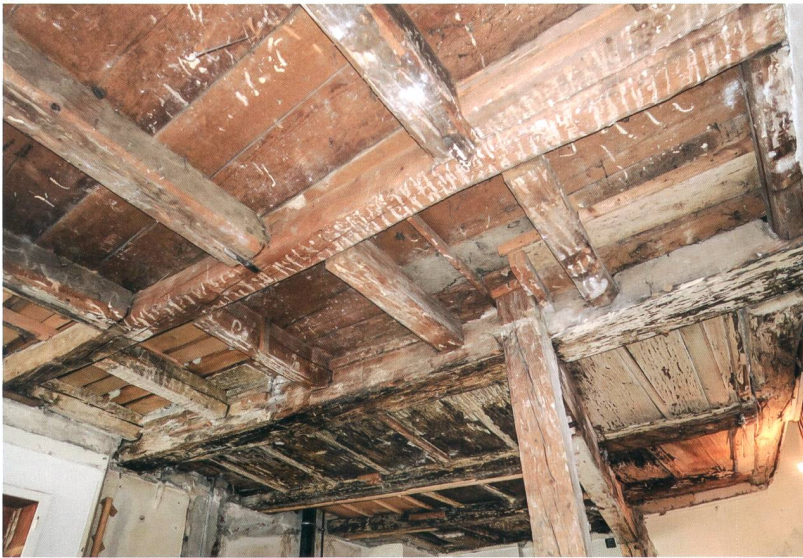
Abb. 10  
Mittelbereich des ersten Obergeschosses, Blick Richtung Süden. Die abgefasten Deckenbalken von 1549/50 liegen im vorderen Bereich. Der letzte Balken in der Mitte weist Spuren von Mörtel auf und lag zur Hälfte in der römischen Castrumsmauer.

der Stadtansicht von Hans Asper von 1546 überliefert ist. Die im heutigen Bau bis ins zweite Obergeschoss erhaltenen und datierten Deckenbalken erlauben es nun, den castrumsseitigen Verlauf der römischen Mauer nachzuweisen. Ersichtlich ist dies an den jeweils letzten nördlichen Balken, die mauerseitig keine Abfasungen aufweisen. Auch aufgrund von Mörtelspuren und Holzoberflächenverschmutzungen ist klar erkennbar, dass sie direkt an eine Mauer angebaut oder von ihr teilweise sogar umschlossen wurden.

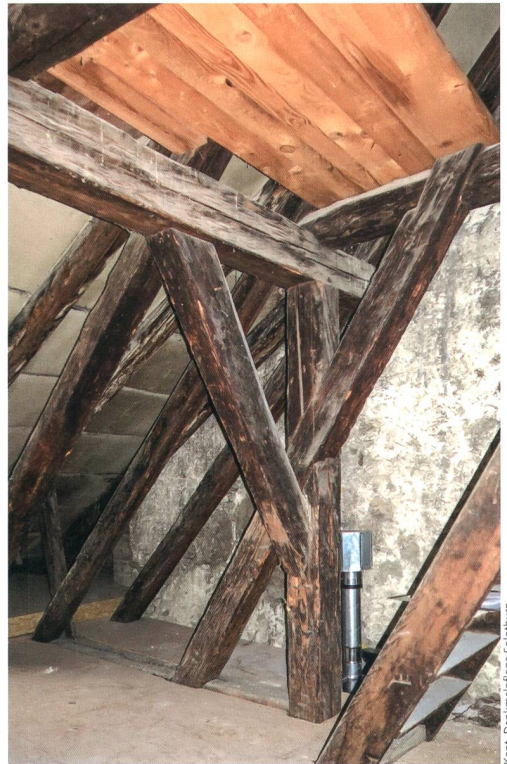
Abb. 12  
Detail des stehenden Dachstuhls von 1643/44.

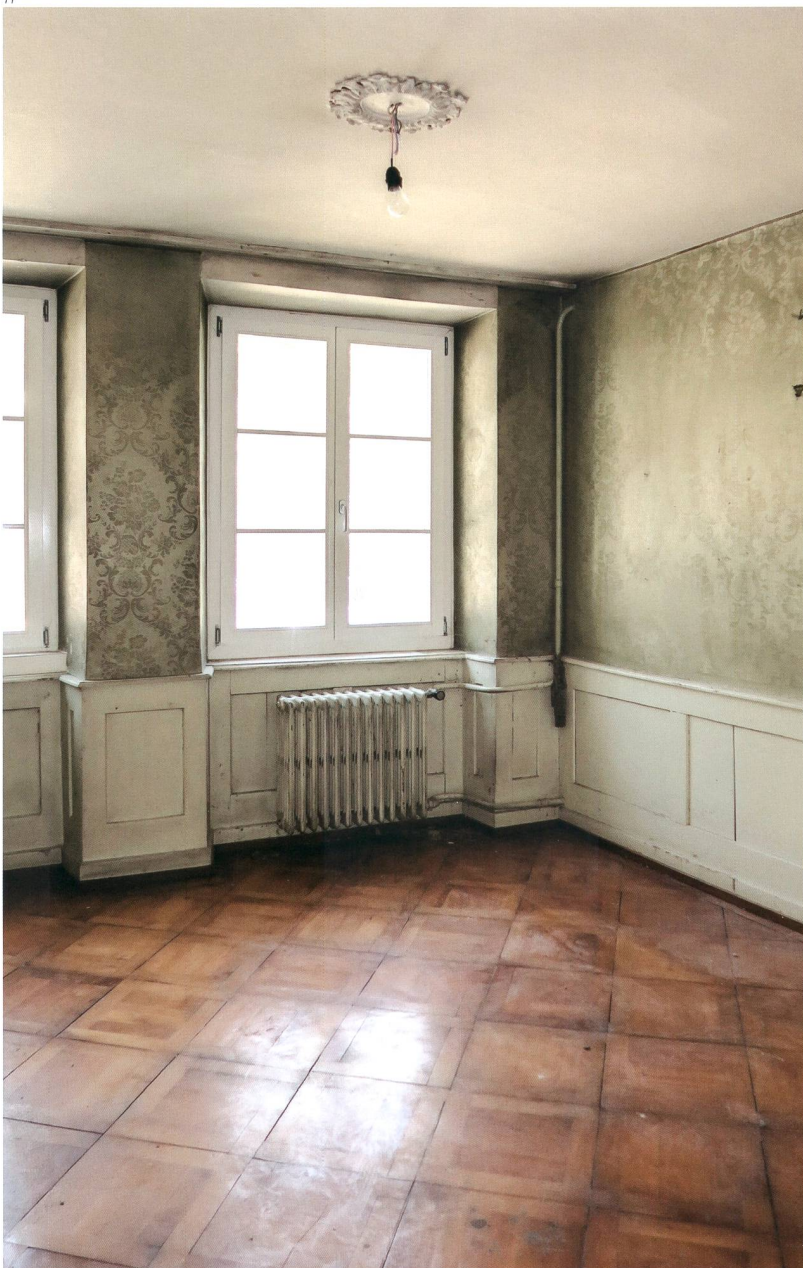
Abb. 11  
Hinterzimmer im ersten Obergeschoss, vor dem Umbau 2018/19.

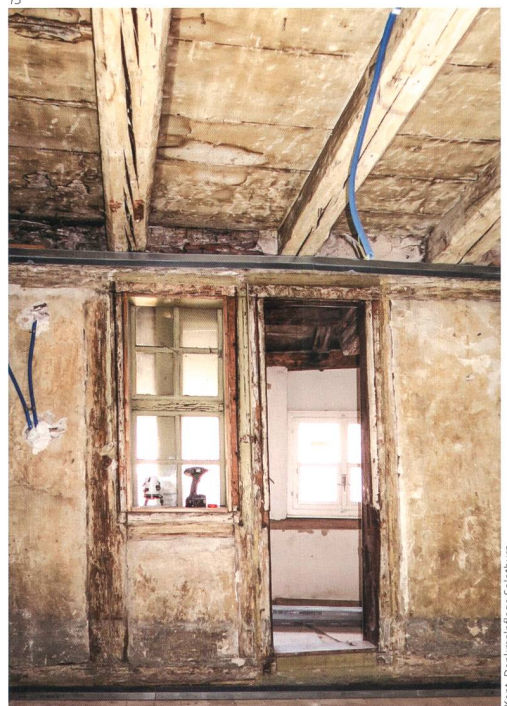
Abb. 13  
Hinterzimmer im dritten Obergeschoss, mit Blick auf die ehemalige Laube. Die Balkendecke und die Riegelfassade sind Teil der Aufstockung von 1643/44.

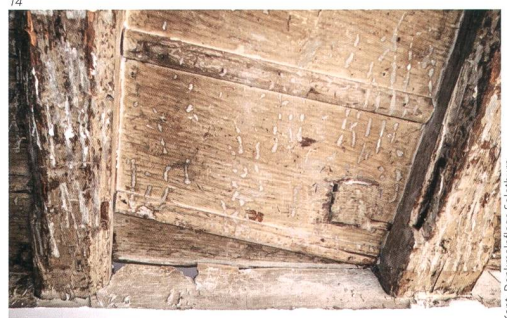
Abb. 14  
Balkendecke mit Abfasung, diagonal eingeschobenen Brettern und Deckleisten von 1549/50, über dem vorderen Teil des Erdgeschosses. Sie war ursprünglich holzsichtig.

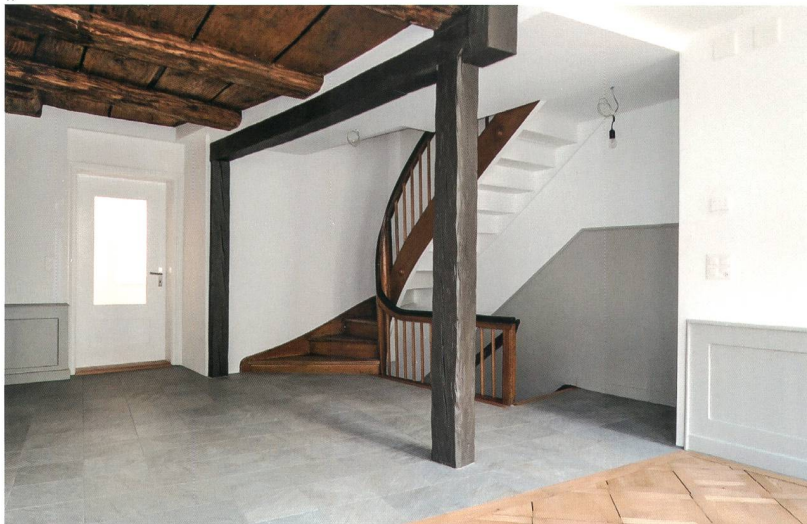
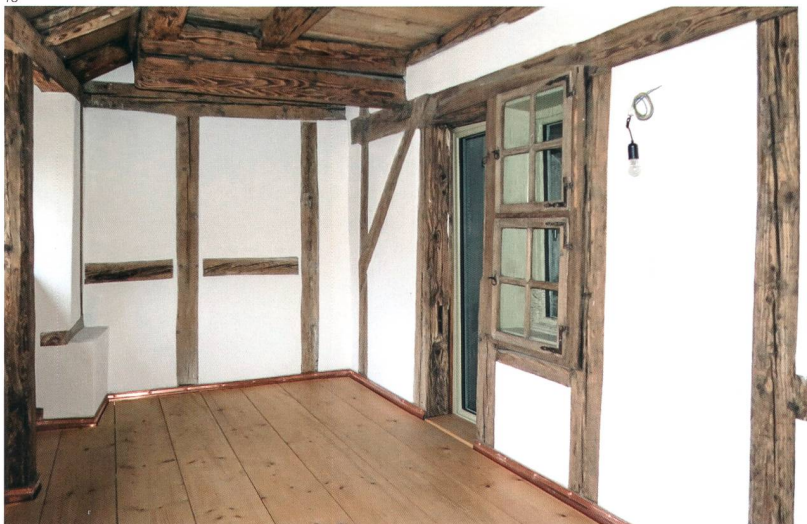
Abb. 18 und 19  
Auf der Nordseite des dritten Obergeschosses konnte die ehemalige innenliegende Laube wieder hergestellt werden. Die innere Riegelfassade stammt noch von 1643/44.

1937 führte der Architekt Victor Flury einen Umbau der Schaufensterfront gegen den Friedhofplatz aus. Aus dem bescheidenen Ladeneingang mit kleinem Schaufenster entstand eine repräsentative, mit Natursteinplatten verkleidete grosszügige Laden- und Eingangsfront.<sup>12</sup> Um dieselbe Zeit könnte die innenliegende Laube im dritten Obergeschoss der Nordfassade zugemauert und dem Wohngrundriss zugeschlagen worden sein. Beim Umbau 2018/19 konnte diese Laube aufgrund der Befunde wieder geöffnet und rekonstruiert werden.
