| <b>Artikel:</b> | Von Fäden und Farben : die Indienne-Ausstattung im Sommerhaus Vigier in Solothurn |

# Von Fäden und Farben – die Indienne-Ausstattung im Sommerhaus Vigier in Solothurn

**Solothurn, Sommerhaus Vigier,  
Untere Steingrubenstrasse 21**

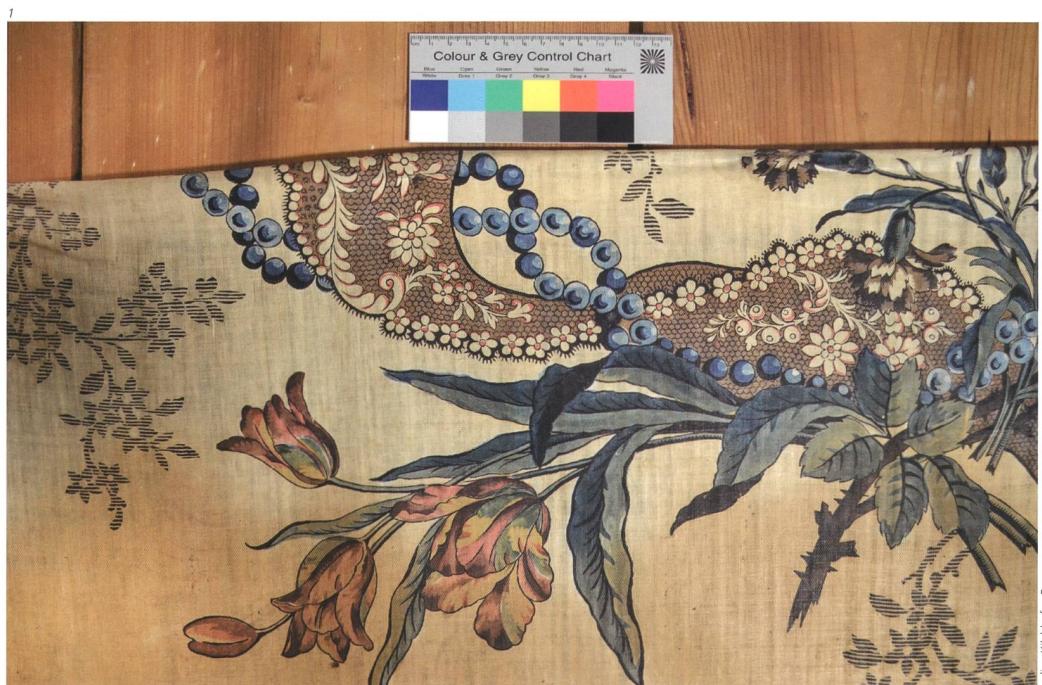
Abb. 1  
Solothurn, Sommerhaus Vigier,  
Untere Steingrubenstrasse 21.  
Detailaufnahme der Wandbespannung im Alkoven.  
In diesem abgedeckten und vor Licht geschützten Bereich verbräunte das Gewebe weniger stark, und die Farben blieben besser erhalten.

Die verwendeten Farbstoffe haben sich unterschiedlich gut erhalten. Der violette Farbton ist auch in geschützteren Bereichen ins Bräunliche übergegangen und nur in permanent und vollständig abgedeckten Partien noch zu erkennen. Die Rot- und Blautöne zeigen sich beständiger. Der gelbe Farbstoff hingegen ist weniger dauerhaft und lässt vielerorts Blätter blau erscheinen, weil nur durch die Überlagerung der Blautöne mit Gelb das gewünschte Grün sichtbar ist (Abb. 1 und 11).

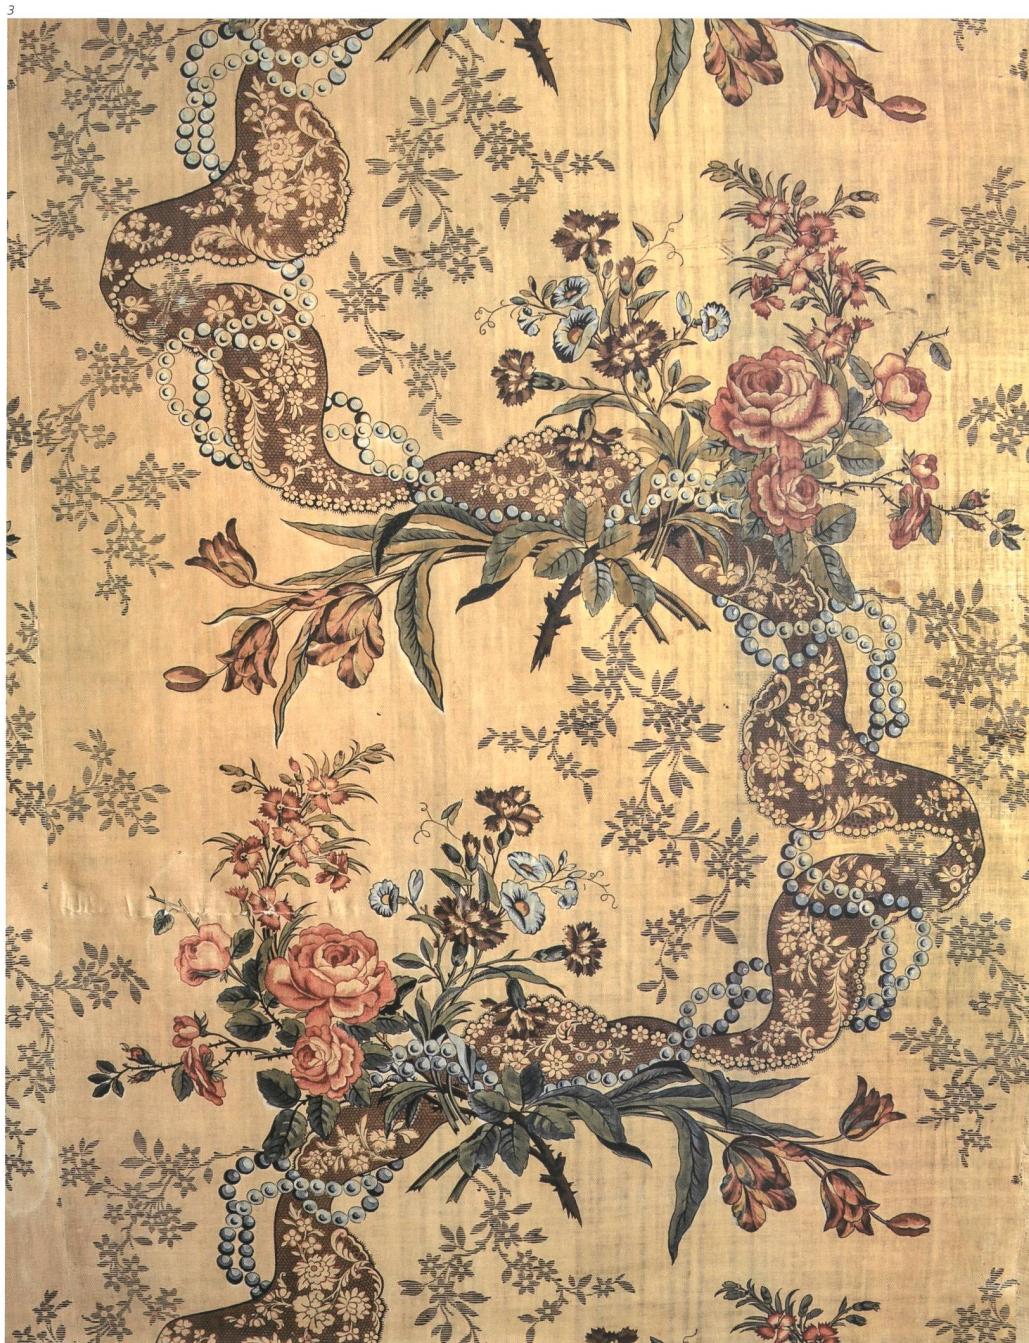
**Abb. 3**  
Der Musterrapport ist 106 cm hoch und der Webbreite entsprechend breit.

**Abb. 4**  
Markierungspunkt für Druckmodel und ein im Blatt entstandener Versatz, der durch ein leicht versetztes Ansetzen entstanden ist.

wird als Musterrapport bezeichnet. Um einen Musterrapport dieses Indiennes drucken zu können, wurden für die Konturen und für einen Grossteil der Farben je neun Druckmodel benötigt: drei Druckmodel in der Breite und drei in der Höhe. Ein Model war rund 32 cm breit und 35 cm hoch. Diese Erkenntnis konnte aus mitgedruckten Markierungspunkten der Druckmodel gewonnen werden. An diesen Punkten konnte sich der Drucker orientieren, um das nächste Model mustergerecht anzusetzen (Abb. 4). Vor dem Bedrucken wurde das Gewebe gebleicht, vermutlich wie damals üblich in der Sonne. Der Druck ist ein komplexer Prozess. Bei dem Gewebe des Alkovenzimmers verwendete man dafür neun Farben.<sup>6</sup> Zu diesen reinen oder durch Überlagerungen entstehenden Farbtönen gehören: das Schwarz für die Konturen, Schatten und stilisierten Blumen,

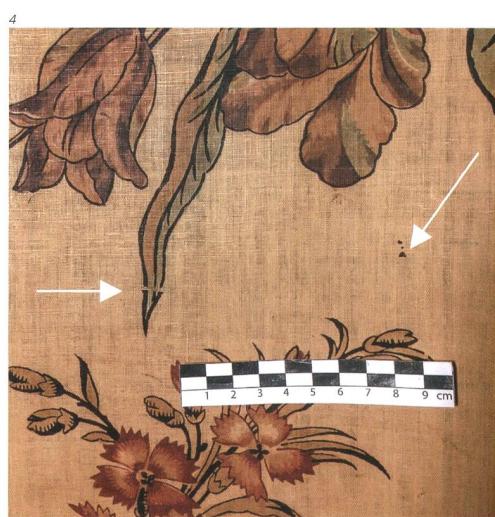
**Abb. 5**  
Detail einer unteren Kante der Wandbespannung nach Abnahme einer Zierleiste. Neben der erhaltenen Farbigkeit ist die Befestigung auf der Holzleiste zu sehen, sowie die Naht (Pfeil), mit der das Indienne-Gewebe auf das Untergewebe genäht worden ist. Das im Gewebe sichtbare Nagelloch stammt von der Zierleistenbefestigung.

Die Indienne-Bahnen wurden entsprechend den verschiedenen grossen Wandflächen zugeschnitten und von Hand zusammengenäht. Dabei war exakt auf den Musterverlauf von Bahn zu Bahn zu achten. Der Indienne wurde als Vorbereitung für die Wandmontage auf ein naturfarbenes Baumwollgewebe, das Untergewebe, genäht. Dieses einfache und robuste Gewebe schnitt man etwas grösser zu, um an dessen Kanten die Wandbespannung anbringen zu können (Abb. 5).

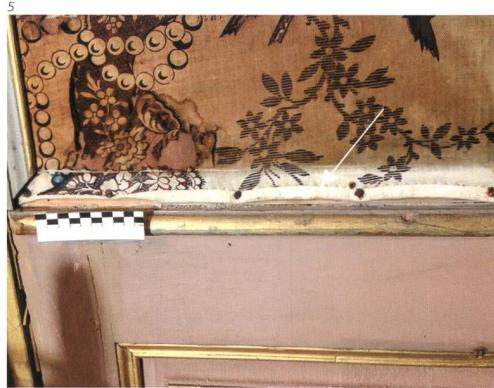
**Abb. 6**  
Der gedruckte Streifen mit geometrischem Muster ist ein Merkmal der Druckmanufaktur und wird *<chef de pièce>* genannt.

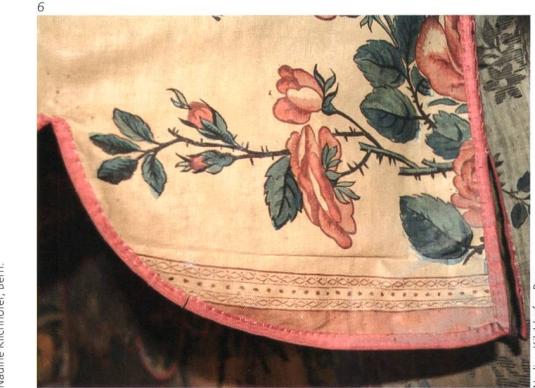
**Abb. 7**  
Der Betthimmel im Alkoven vor der Restaurierung nach Abnahme der Vorhänge und des vorderen Querbehangs (Lambrequin). In der linken Ecke ist der Wasserschaden sichtbar.

verzieren die vier Ränder (Abb. 7). Mit ihrer gewellten und farblich akzentuierten Unterkante wirken sie sehr dekorativ. Auf dem vorderen Querbehang, in der rechten Ecke, befindet sich das sogenannte «chef de pièce», eine gedruckte Markierung des jeweiligen Druckers oder der Manufaktur (vgl. Abb. 6).<sup>7</sup> Der aufwendig gestaltete Baldachin ist lediglich bei nahem Herantreten sichtbar; ein Lambrequin (Abb. 8–9) und die seitlichen, bei Nichtgebrauch zusammengerafften Vorhänge verdecken die Sicht.

zwischen dem Cheminée und der Tür deutlich abzeichnetet. Die bräunliche Oxicellulose löste sich zusammen mit Russ- und Oberflächenschmutz durch den Wassereintritt an und setzte sich anschliessend beim Trocknen als stark dunkelbraune bis fast schwarze Wasserränder/Schwemmränder im Gewebe ab. Diese Ränder sind ausgesprochen hart und spröde (vgl. Abb. 7 und 8).

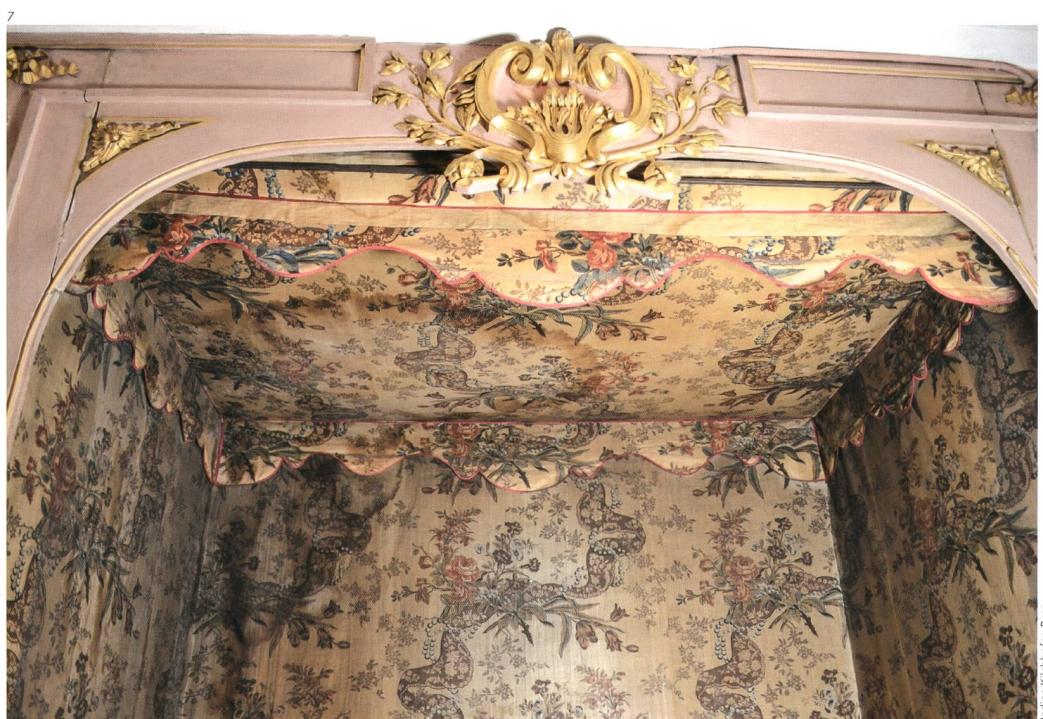
*Abb. 8  
Lambrequin nach der Abnahme und vor der Restaurierung (Vorderseite).*

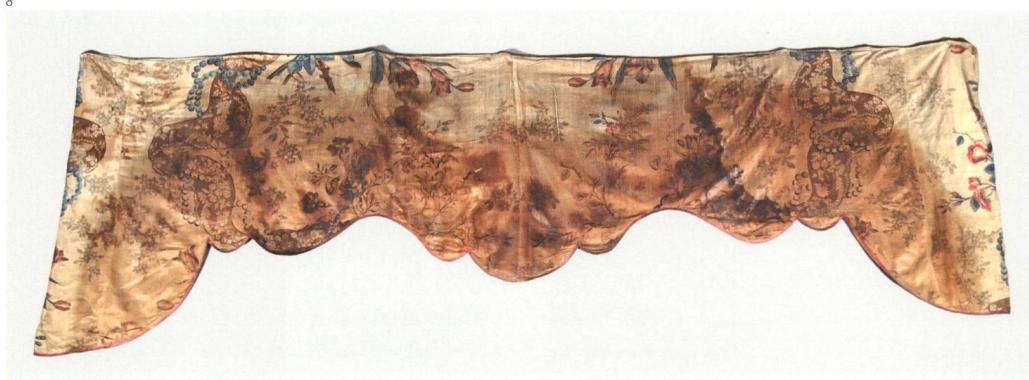
*Abb. 9  
Lambrequin nach der Abnahme und vor der Restaurierung (Rückseite).*

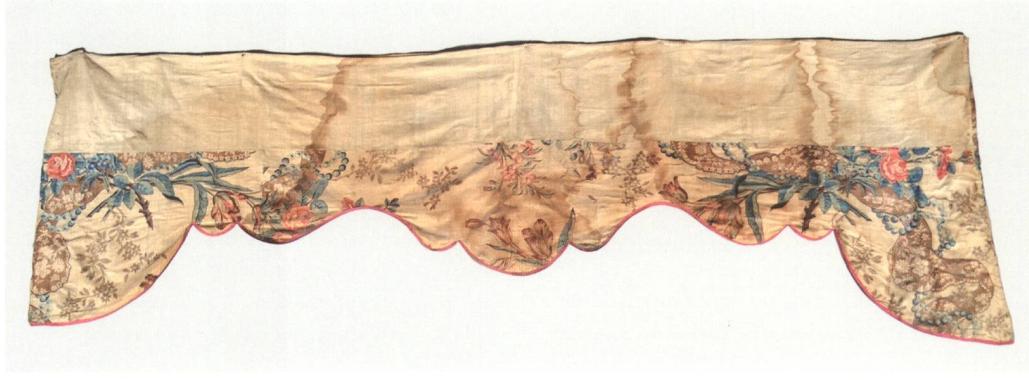
*Abb. 10  
Detailaufnahme von einem der zwei Vorhänge. Die Eiserringe und die Befestigung werden im Alkoven durch den Lambrequin verdeckt.*

Die beiden Vorhänge sind in der Breite aus mehreren Bahnen des Indiennes zusammengenäht, zur Hälfte mit grünem Seidentaft gefüttert und mittels an der oberen Kante aufgenähter Metallringe an einer Eisenstange aufgehängt (Abb. 10). Diese Stange wurde im Inneren des Alkovens auf zwei gebogenen Eisennägeln befestigt. Der grosse Lambrequin, der wie die Vorhänge an den Rändern mit einem roten Seidenbändchen eingefasst ist, wurde auf der Alkoveninnenseite aufgenagelt.

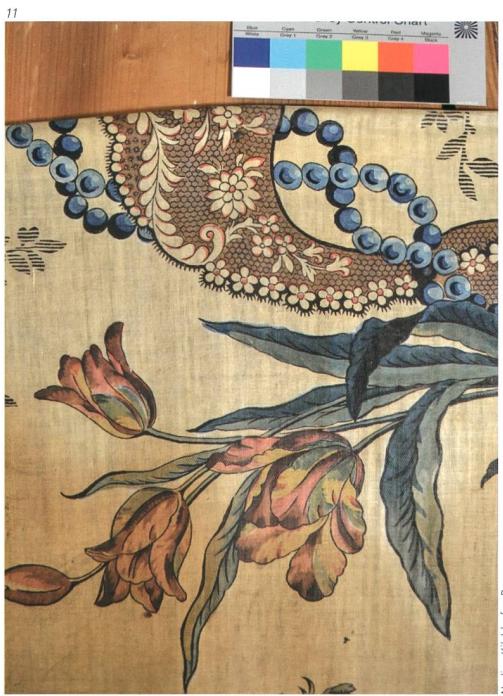
**Abb. 11**  
Detail der Wandbespannung im Alkoven. Durch den Baldachin und seine Querbehänge war die obere Kante vor Licht geschützt. Dadurch haben sich die Farben besser erhalten und die Baumwolle weniger verbräunt.

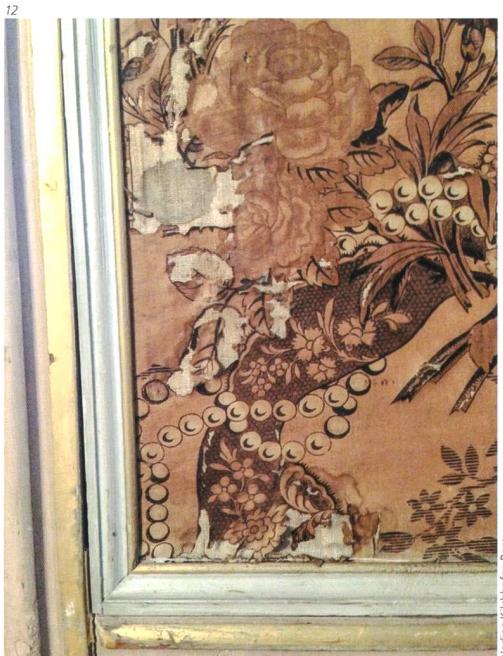
**Abb. 12**  
Detail der Wandbespannung mit Fehlstellen entlang den schwarzen Konturlinien, in diesem Bereich ist das Gewebe bei einer früheren <Reparatur> auf die Unterbespannung geklebt worden.

Verschlimmt hat sich der Zustand der schwarz bedruckten Baumwolle durch eine frühere Reparatur. An den offen sichtbaren Schwachstellen wurden zu

einem unbekannten Zeitpunkt Klebungen vorgenommen (Abb. 12). Der mit der Klebung verbundene Eintrag von Feuchtigkeit und die anschliessende Versprödung des Klebers führten dann zusätzlich dazu, dass die mit Schwarz bedruckten Stellen ausbrachen. Das Ausbrechen ganzer Musterbereiche und auch die zusätzliche Verbräunung und der Glanzeffekt des Klebers lassen diese Reparatur nicht nur unästhetisch aussehen, sondern belasten das historische Gewebe.

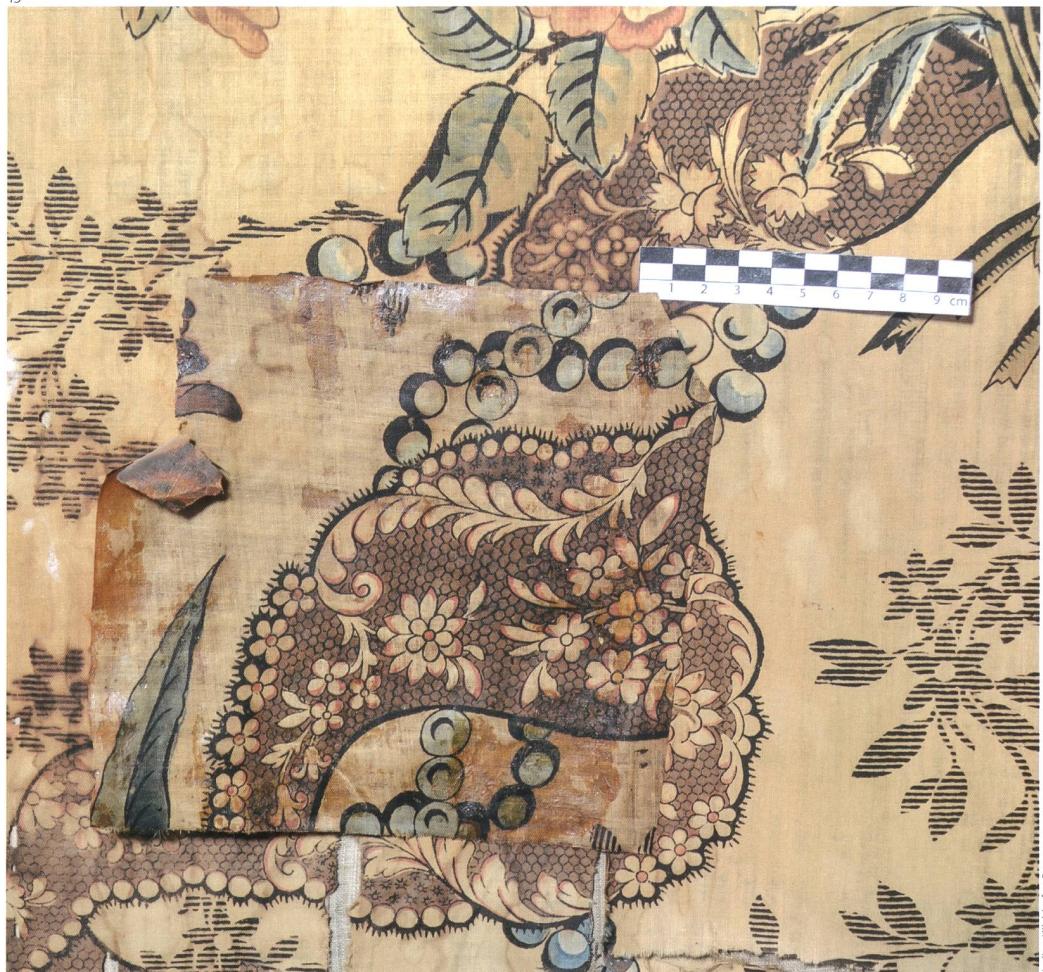
13

**Abb. 13**  
Detail der Wandbespannung im Alkoven, ein ausgeschnittenes Stück Wandbespannung wurde als Reparatur über eine grosse Fehlstelle geklebt.

Risse und Fehlstellen der Wandbespannung sicherte man früher auch mit anderen Methoden. Teilweise wurden Beschädigungen mit groben Stichen und dicken Nähfäden zusammengehalten oder auch vereinzelt mit doppelseitigem Klebeband fixiert. In drei Bereichen erfolgten die Klebungen mit originalem Gewebe, wozu man der Wandbespannung im nicht einsehbaren Bereich des unteren Alkovens ein grösseres Stück Stoff entnahm und in drei Teile schnitt. Diese wurden mit einem unbekannten Leim bestrichen und über drei grössere Fehlstellen geklebt. Die Klebung ist auch hier versprödet und verbräunt (vgl. Abb. 13).

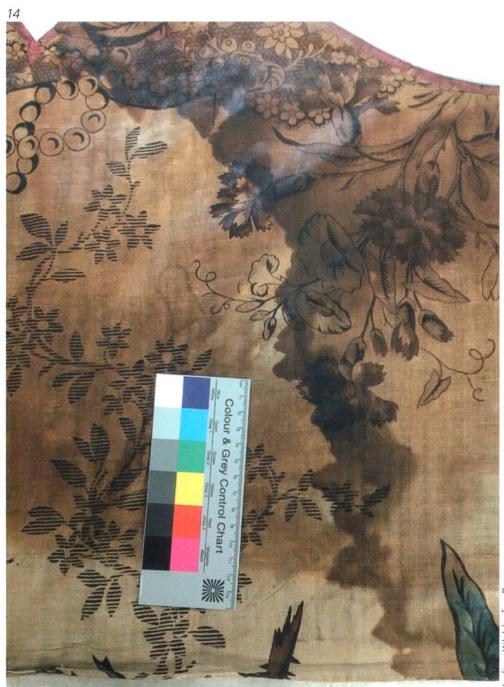
**Abb. 14**  
Detail des schwarzen Schwemmrandes im grossen Lambrequin vor der partiellen Nassreinigung.

Den Lambrequin reinigten wir ebenfalls beidseitig mit den Latexschwämmen. Ein besonders starker, schwarzer Schmutzrand wurde mit entmineralisiertem Wasser reduziert. Dafür öffneten wir im oberen Bereich einen Teil der Naht, um eine Sperrsicht aus einer festen Melinex-Folie zwischen die textilen Schichten einführen zu können. Das für die Reinigung eingebrachte Wasser sollte nur den Indienne auf der Vorderseite beneten.

Der optische Schaden durch die Schmutz- und Wasserränder ist beim Lambrequin gross und konnte durch die Massnahme leicht reduziert werden (vgl. Abb. 14–15). Zudem sind die bearbeiteten Bereiche etwas weicher. Dennoch hätte auch hier eine wei-

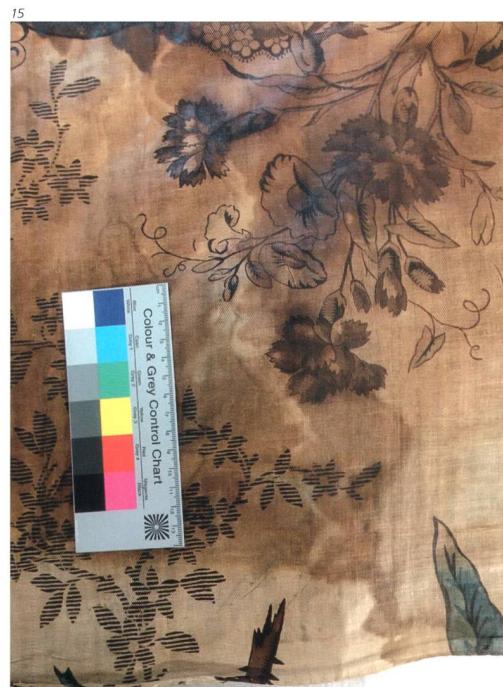
**Abb. 15**  
Detail nach der partiellen Nassreinigung. Der Schwemmrand konnte reduziert werden, dadurch ist dieser Bereich weniger hart und brüchig.

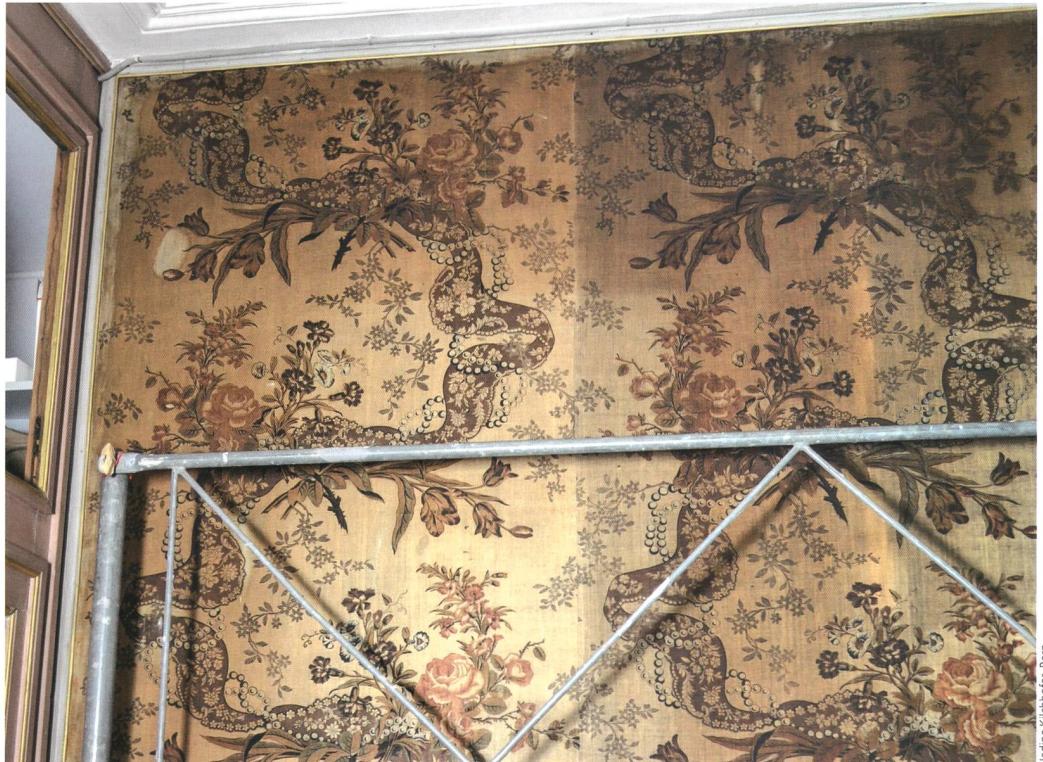
16

Der linke Teil der Wandbespannung ist mit dem Latexschwamm gereinigt worden, rechts zum Vergleich der noch verschwärzte Bereich.

abrasiven Schwamm konnten wir die Verschwärzungen entfernen (vgl. Abb. 16). Das Zurechtschneiden der Schwämme in kleine Würfel ermöglichte es uns, den Druck und die Intensität der Reinigung jederzeit genau zu kontrollieren und anzupassen. Anschliessend saugten wir die zuvor gereinigten Oberflächen mit einem Restaurierungsstaubsauger und geeigneten Aufsätzen ab.

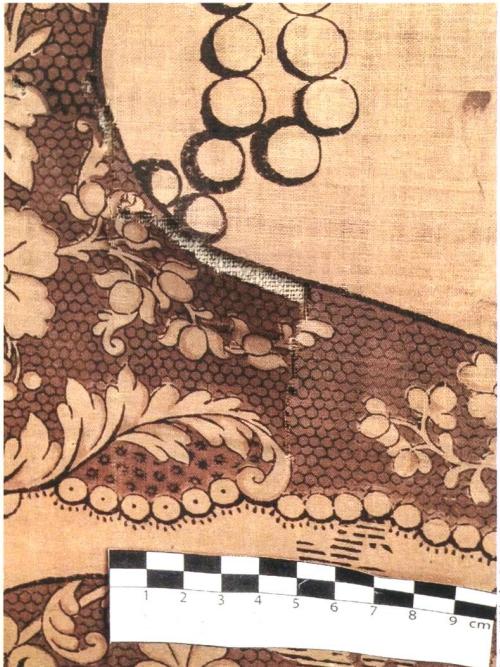
17

Fehlstelle im Indienne und darunter hervorscheinende Unterbespannung.

Wir unterlegten die Fehlstellen erst ab einer bestimmten Grösse. Bei weit geöffneten Rissen und Fehlstellen war das Einführen grösserer Unterlagsstoffe möglich. Dadurch konnten wir auch kleine Löcher in der nahen Umgebung grösserer Fehlstellen unterlegen und sichern. Alleinstehende, kleine Fehlstellen oder Löcher sicherten wir nicht, da die Gefahr bestand, die kleine Fehlstelle durch das Einführen des Unterlagsstoffes zu vergrössern.

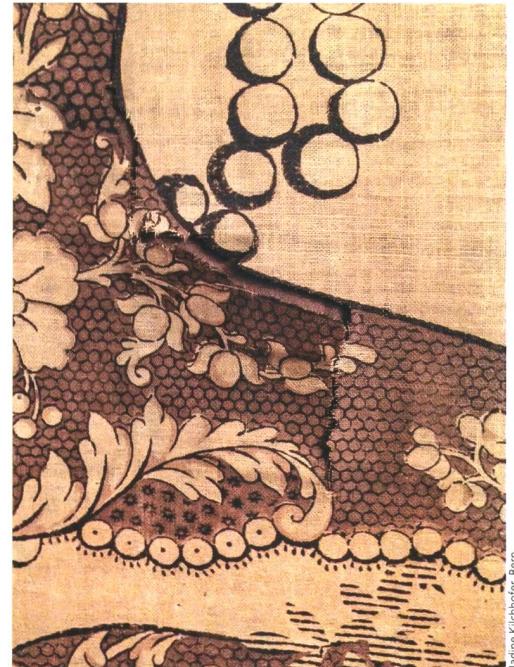
18

Fehlstelle mit eingeschobenem Unterlagsstoff.

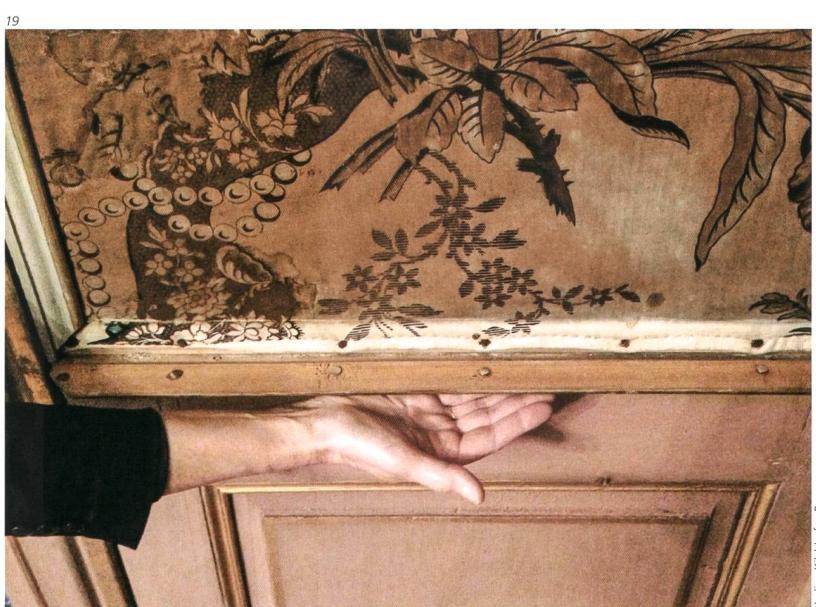
*Abb. 20  
Oberseite des Baldachins nach der Restaurierung.*

auf dem Holzrahmen. Bevor wir den Baldachinrand wieder anbrachten, unterlegten wir die Risse und Löcher und sicherten sie nähtechnisch. Mit dem so genannten ‹Hexenstich› nähten wir den Baldachin auf den Nähstreifen (vgl. Abb. 20). Diese Vorgehensweise ermöglichte es, trotz minimaler Eingriffe im Holz einen gleichmässigen Halt des Textils zu erreichen. Der originale Stoff musste hierfür weder beschnitten noch verändert werden. Die originalen Nägel befinden sich in den Nagellochern, halten aber das Gewebe an dieser Kante nicht mehr.

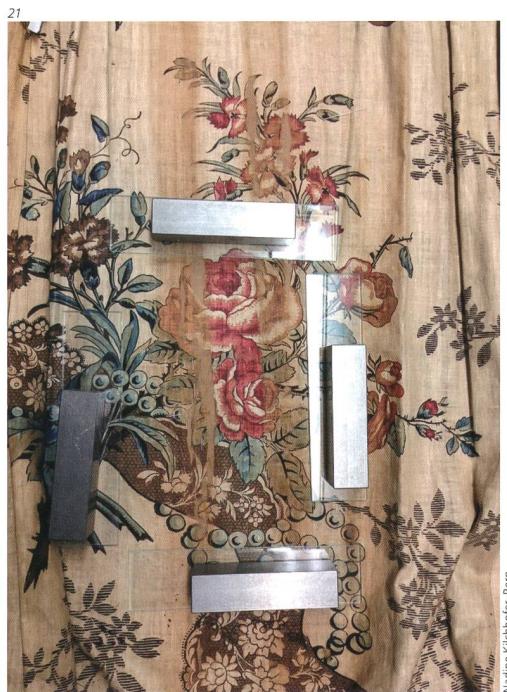
*Abb. 21  
Detail eines Vorhangs während der Restaurierung.*

Die Vorhänge nahmen wir für die Restaurierung ab und breiteten sie im Atelier aus. Die Risse und Fehlstellen im Indienne wurden wie bei der Wandbespannung unterlegt und mit Spannstichen gesichert. Da die Fehlstellen meist in stark verbräunten Bereichen auftreten und der Vorhang am Ende wieder in Falten gelegt hängen wird, entschied man sich für ein einheitlich braunes Unterlagsgewebe (Abb. 21). Das stark versprödete und gebrochene grüne Seidenfutter legten wir aus, deckten es mit einem passend gefärbten Tüll ab und nähten es ein (Abb. 22). Kleinere Fehlstellen und Altrestaurierungen beließen wir als ‹Zeitzeugen›. Diese Art der Dokumentation ist möglich, da das Objekt im Alkoven fix montiert ist und nicht mehr bewegt wird.

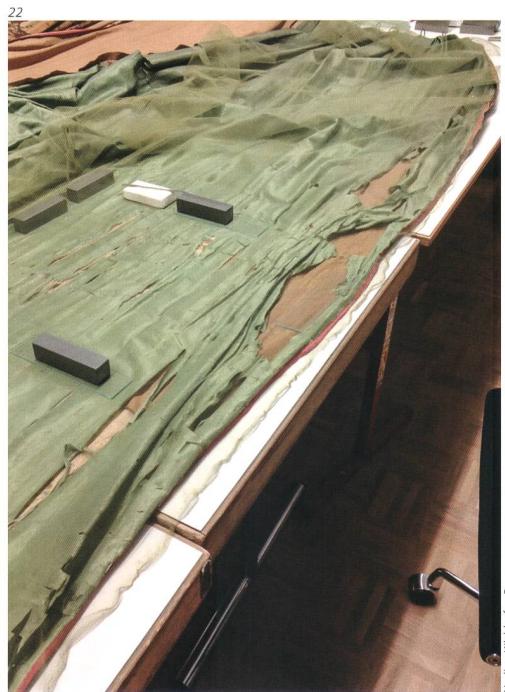
*Abb. 22  
Rückseite eines Vorhangs während der Restaurierung des Seidenfutters.*
