Zeitschrift: Archäologie und Denkmalpflege im Kanton Solothurn
Herausgeber: Amt für Denkmalpflege und Archäologie des Kantons Solothurn
Band: 24 (2019)

Von Fäden und Farben – die Indienne-Ausstattung im Sommerhaus Vigier in Solothurn

Farbig bedruckte Baumwollbespannungen aus dem späten 18. Jahrhundert sind ein höchst selten gewordenes Kulturgut. Das Sommerhaus der Familie de Vigier birgt eine solche textile Rarität – eine anlässlich eines Forschungs- und Restaurierungsprojekts 2017/18 konservierte Wandbespannung. Die Restauratorin berichtet in diesem Artikel, warum und wie das einst so farbig und ausdrucksstarke Baumwollgewebe beschädigt ist und was für den Erhalt dieser Kostbarkeit getan werden konnte.

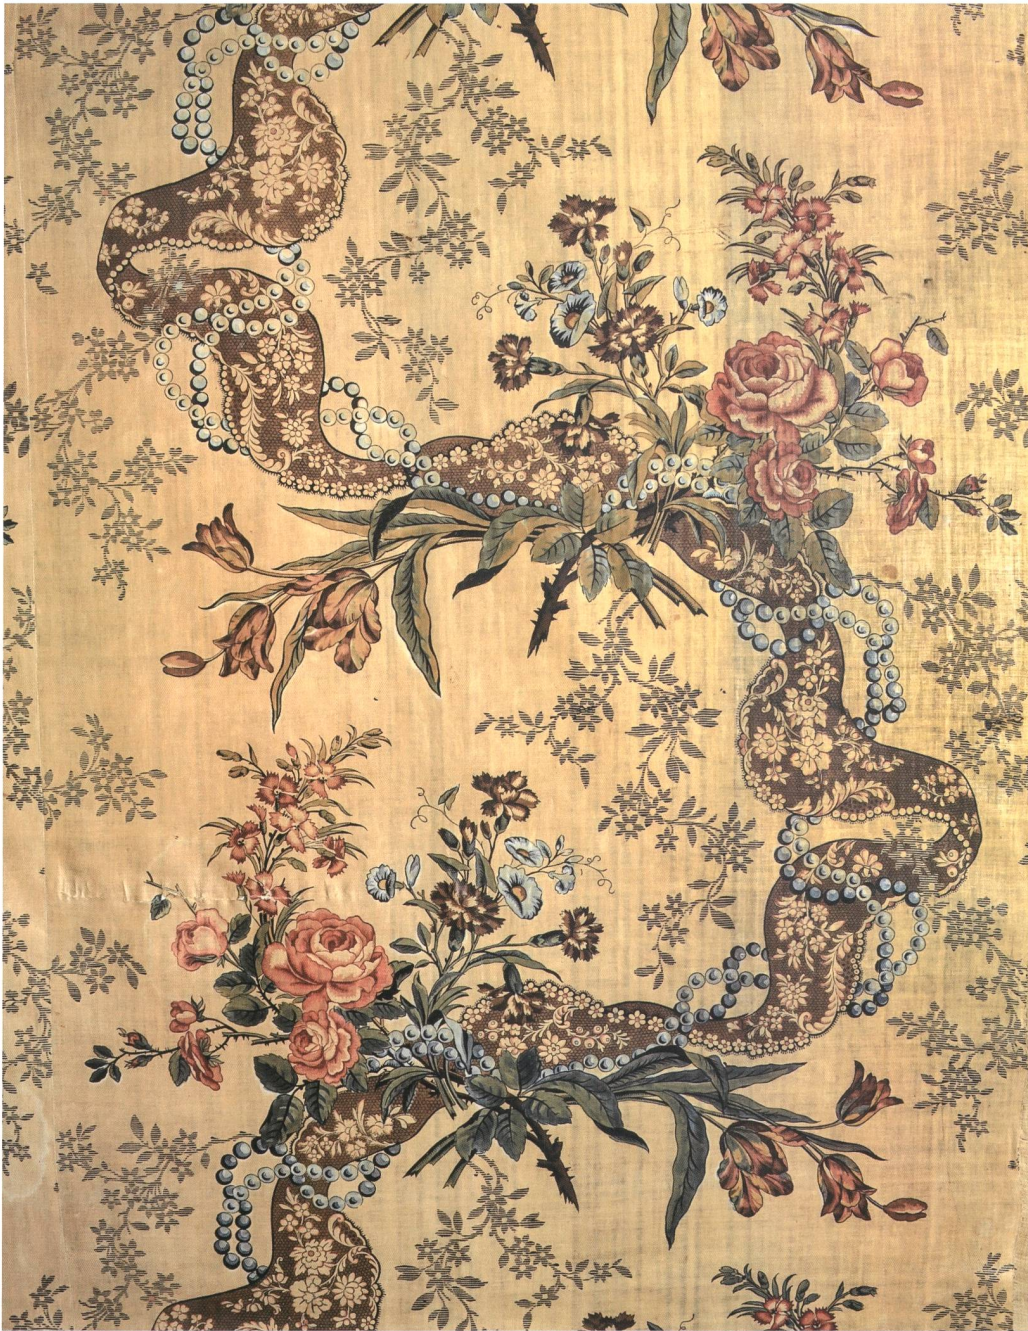
Abb. 3
Der Musterrapport ist 106 cm hoch und der Webbreite entsprechend breit.

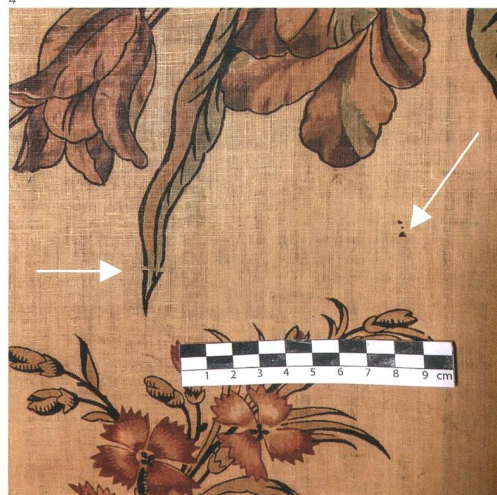
Abb. 4
Markierungspunkt für Druckmodell und ein im Blatt entstandener Versatz, der durch ein leicht versetztes Ansetzen entstanden ist.

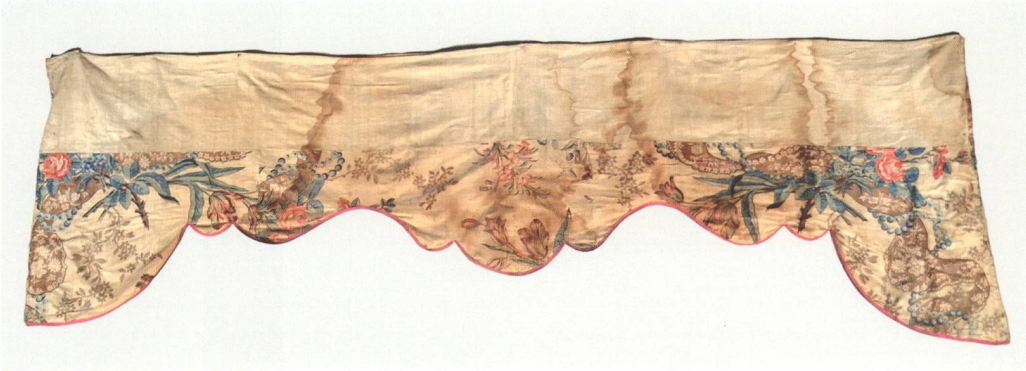
Abb. 9
Lambrequin nach der Abnahme
und vor der Restaurierung
(Rückseite).
