Zeitschrift: Archäologie und Denkmalpflege im Kanton Solothurn
Herausgeber: Amt für Denkmalpflege und Archäologie des Kantons Solothurn
Band: 24 (2019)

Rubrik: Denkmalpflege : Kurzberichte

Kurzberichte

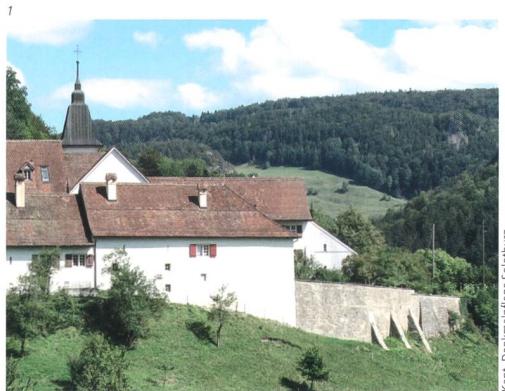
Die Klosteranlage Beinwil steht auf einer talseitig mit Mauern befestigten Plattform erhöht über der Lüssel. Die Stützmauer südwestlich des Pfarrhauses ist drei bis vier Meter hoch und wurde zusätzlich durch Strebepfeiler gestützt. Im Laufe der Zeit entstanden in der Mauer Putzabplatzungen und starke Risse, die zum Glück aber lediglich saniert und geschlossen werden konnten und keine statischen Massnahmen nötig machten. Die Restaurierung der Mauer umfasste die Entfernung des Pflanzenbewuchses, das Stopfen der Fugen, Mörtelergänzungen sowie das neue Versetzen und Ausfugen der Abdeckplatten.

Abb. 1
Beinwil. Blick auf das Kloster Beinwil und die sanierte Gartenstützmauer. Foto 2019.

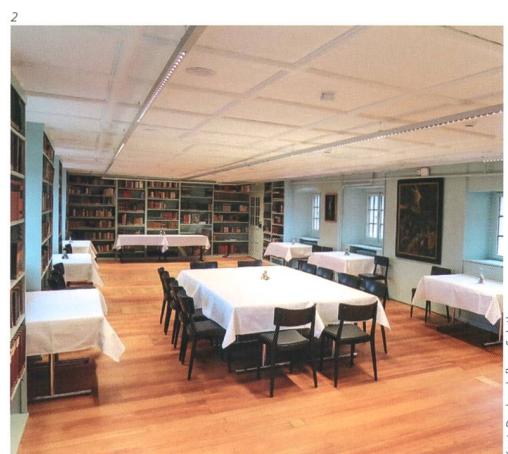
Auch die ehemalige Bibliothek im ersten Obergeschoss wird neuerdings als Saal für die Gastronomie genutzt (Abb. 2). Im Sinne einer sanften Renovation blieben die fest eingebauten Büchergestelle an Längs- und Stirnwänden bestehen. Sie wurden mit dem Wandtafeln neu gefasst. Im Weiteren ertüchtig-

Abb. 2
Dornach, Amthausstrasse 7–9, ehemaliges Kapuzinerkloster. Der restaurierte Bibliothekssaal im ersten Obergeschoss.

te man die für die Klosterausstattung charakteristisch einfachen Zellentüren brandschutztechnisch, indem man die Türblätter aufsägte und mit einem Brandschutzkern versah. **JÜRGEN MICHAEL HIRSCHI**

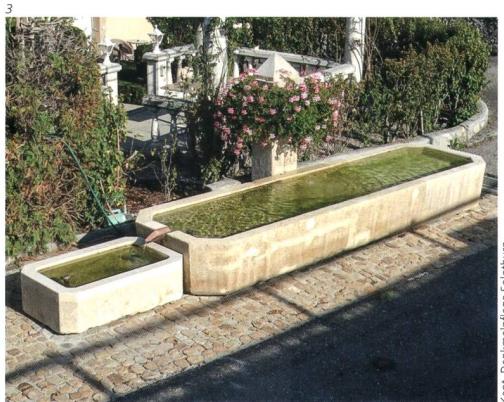
Abb. 3
Fehren. Der Dorfbrunnen an der Brunngasse nach der Restaurierung.

Der an der Brunngasse stehende Kalksteinbrunnen besteht aus einem grossen Monolithen mit geschrägten Wangen und gebrochenen Ecken und aus

einem kleineren Nebenbassin, das in der Längsachse des Hauptbeckens steht. In der Mitte der Längsseite ist auf der einen Seite die Jahreszahl 1870 eingemeisselt, während sich auf der andern der mit prismatischer Deckplatte bekrönte Stock befindet. Der Brunnen wurde gereinigt und fachgerecht restauriert. Vierungen aus einer früheren Restaurierung wurden neu verklebt und Risse im Naturstein geflickt. **MARKUS SCHMID**

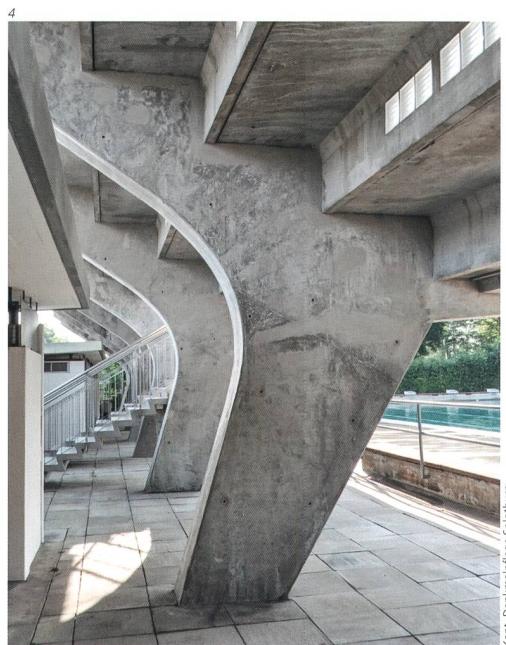
Abb. 4
Grenchen, Neumattstrasse 28a, Tribüne des Freibads.
Blick an die Unterseite der Tragkonsolen nach der Betoninstandstellung.

Der Einwohnergemeinde Grenchen gelang es, die wesentlichen Qualitäten bei den bisherigen Teilsanierungen zu bewahren. 2016–2018 liess sie die Tribüne in drei Etappen instand stellen. Das knapp 59 Meter lange Bauwerk besteht aus zwölf Tragkonsolen aus Ortbeton (Abb. 4), zwischen denen die elf Felder der Sonnenterrasse mit vorfabrizierten Stufenelementen belegt sind. Schon früh zeigten sich erste Bauschäden. Periodische, punktuelle Instandsetzungen führten zu zahlreichen Flickstellen, und undichte Fugen gefährdeten den eigentlich gut erhaltenen Sichtbeton. Die Massnahmen der Instandstellung umfassten die zeitweilige Demontage von Betonelementen, um darunterliegende Schäden zu beurteilen, den Ersatz der Entwässerungsrienen, das Entfernen von Fugenbändern und Kittfugen, die Betoninstandsetzung, das Ausbilden von Dilatationsfugen und die Abdichtung der horizontalen Betonoberflächen. Diese wurde flächig ausgeführt, um ein möglichst ruhiges Gesamtbild zu erhalten.

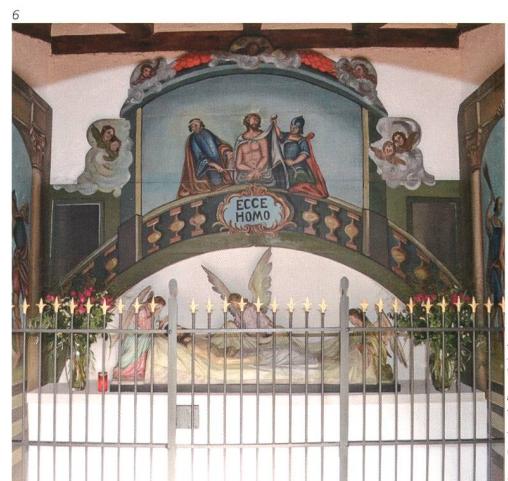
Abb. 6

Kleinlützel. Blick in das Innere der Heiliggrabkapelle nach der Restaurierung.

Das in unmittelbarer Nähe der Kapelle liegende und den Kreuzweg beschliessende Heiliggrab ist ein einfacher, einseitig offener Pultdachbau und zeigt Jesus im Grab, wie er von Engeln zudeckt und beweint wird (Abb. 6). Umgeben wird die vollplastische Darstellung von volkstümlich bemalten Holztäfeln mit Darstellungen der Dornenkrönung, des Ecce homo und der Geisselung. Der Restaurator reinigte die Oberflächen, sicherte die Farbfassung auf den

bemalten Brettern und flickte teilweise den Verputz. Ferner wurden das Dach repariert, Fassaden und Dachuntersicht neu bemalt, das Eisengitter gestrichen und dessen Spitzen vergoldet.

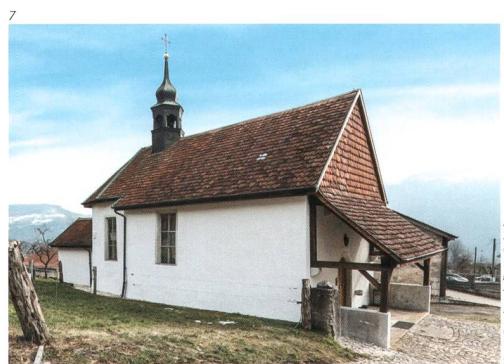
Abb. 7
Laupersdorf/Höngen,
Höngen 23. Die Kapelle
St. Jakob nach der Aussen-
restaurierung. Foto 2019.

Turmspitze erhielt die Abschlusskugel eine neue Ver- goldung. Die 1599 gegossene Glocke musste eben- falls aufwendig repariert werden. Nun ertönt sie wieder in vollem Klang und verweist auf das festlich restaurierte «Kapellenkleid».

nen leisten diese wichtige, kontinuierliche Arbeit. Im Fall der Kapelle St. Jakob in Höngen von 1714 ist es der Kultusverein, der mit viel Engagement und Sach- verstand umtriebig für den notwendigen Unterhalt sorgt und die Kapelle als Ort der Einkehr lebendig hält. Nach einer Dachreparatur im Jahr 2002 (siehe ADSO 8, 2003, S. 58) und der 2011 erfolgten Restau- rierung des Inneren (siehe ADSO 17, 2012, S. 134–135) stand nun die Restaurierung des Äusseren an. Zuerst ging es darum, die Problematik der Sockel- feuchtigkeit zu entschärfen. Dazu wurden aussen nordseitig entlang des Mauerwerks der bestehende Teerbelag entfernt, die vorhandene Sickerleitung instand gestellt und nord-, süd- und ostseitig eine Sickerpackung verlegt. Leitung und Sickerpackung sollen das Meteor-Wasser vom Gemäuer wegführen und so die aufsteigende Feuchtigkeit, die sich durch Ausblühungen und Abplatzungen an den Wand- oberflächen abzeichnet, minimieren. Diese Lösung hat sich in vielen ähnlichen Fällen bewährt. Der Aus- senputz wurde auf Schäden begutachtet, hohle Stellen wurden entfernt und mit Deckputz wieder fachgerecht repariert. Aufgrund der vielen Flickstel- len entschied man sich für einen neuen, kalkweissen Fassadenanstrich. Die Gewände aus Kalkstein wurden wo nötig restauriert, das Holzwerk gebürstet und wieder mit Öl behandelt. Am Dach ersetzte man schadhafte Ziegel durch historische Biber- schwanzziegel, an der gesamthaft restaurierten

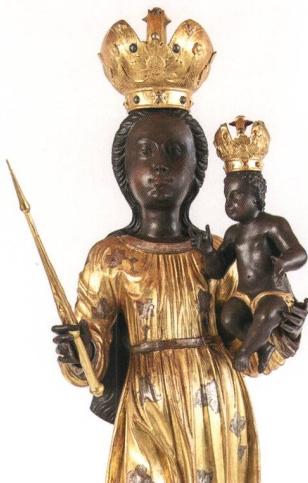
In den letzten beiden Jahrzehnten fanden etliche Restaurierungs- und Instandhaltungsarbeiten im Innen- und Aussenbereich statt. Nach einem Schadensbericht der Kirchgemeinde Rickenbach und der Konsultierung der kantonalen Denkmalpflege wurden 2018 Massnahmen zur konservierenden Erhaltung der Altäre und der Ausstattung ausgelöst. Dazu gehörten die Ergänzung von Fehlstellen und Abplatzungen an der Altararchitektur, Figuren und Ornamenten sowie Reinigung und partielles Retouchieren der Gemälde, Zierrahmen und Fassungen. Mürbe Holzteile an den dekorativen Säulen des Hochaltars wurden gefestigt und das Blattgold rückfixiert, um weitere Schäden zu verhindern. Die stark oxidierten Kerzenstöcke wurden gereinigt und konserviert, ohne die durch Oxidation gewachsene Patina am Blattsilber zu entfernen.

Abb. 9
Rickenbach, Laurentiuskapelle, Dorfstrasse 4.
Figur der Muttergottes mit Kind von Joseph Kälin nach der Restaurierung 2018.

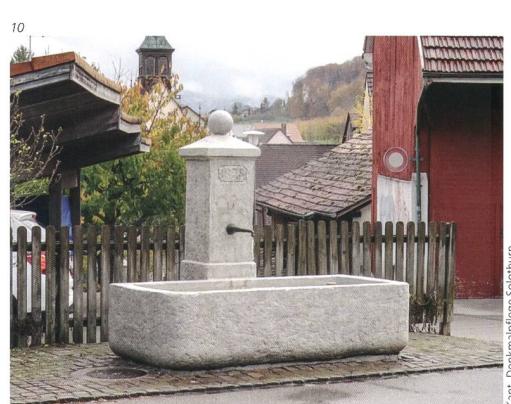
Abb. 10
Witterswil. Der restaurierte Dorfbrunnen an der Bättwilerstrasse.

Der in klassischer Form gehaltene Dorfbrunnen von 1828 steht in der Verzweigung von Bättwilerstrasse und Konsumgängli auf einer gepflasterten Parzelle. Er zeigt die typischen biedermeierlichen Merkmale seiner Entstehungszeit: solid in Naturstein gehauen, klar proportioniert und sparsam in den Schmuckformen. Der schlichte, monolithische Trog besitzt abgerundete Ecken. An seiner Längsseite erhebt sich auf hohem Sockel ein quadratischer Stock, der an seiner Frontseite die Jahreszahl «1828» trägt und in einer prismatischen, kugelbekrönten Deckplatte schliesst. Der Brunnen wurde sorgfältig gereinigt und restauriert. Die Wasserzuleitung und die Abläufe mussten erneuert werden, und die Pflasterung um den Brunnen wurde saniert.
