**Zeitschrift:** Archäologie und Denkmalpflege im Kanton Solothurn  
**Herausgeber:** Amt für Denkmalpflege und Archäologie des Kantons Solothurn  
**Band:** 24 (2019)

# Kurzberichte

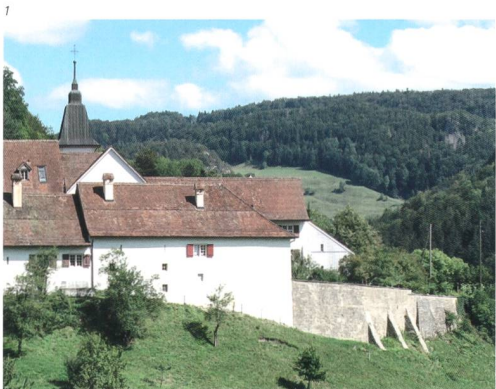
Abb. 1  
Beinwil. Blick auf das Kloster Beinwil und die sanierte Gartenstützmauer. Foto 2019.

Die Klosteranlage Beinwil steht auf einer talseitig mit Mauern befestigten Plattform erhöht über der Lüssel. Die Stützmauer südwestlich des Pfarrhauses ist drei bis vier Meter hoch und wurde zusätzlich durch Strebepfeiler gestützt. Im Laufe der Zeit entstanden in der Mauer Putzabplatzungen und starke Risse, die zum Glück aber lediglich saniert und geschlossen werden konnten und keine statischen Massnahmen nötig machten. Die Restaurierung der Mauer umfasste die Entfernung des Pflanzenbewuchses, das Stopfen der Fugen, Mörtelergänzungen sowie das neue Versetzen und Ausfugen der Abdeckplatten.

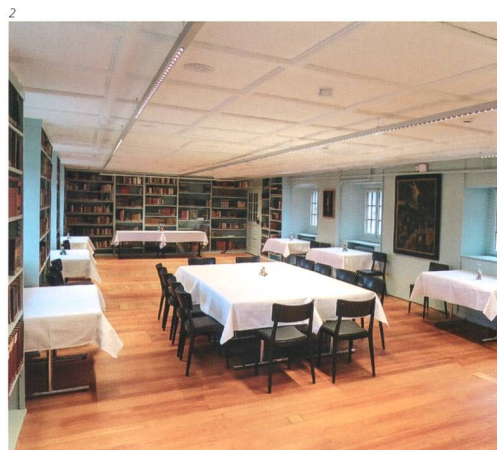
Abb. 2  
Dornach, Amthausstrasse 7–9, ehemaliges Kapuzinerkloster. Der restaurierte Bibliothekssaal im ersten Obergeschoss.

Auch die ehemalige Bibliothek im ersten Obergeschoss wird neuerdings als Saal für die Gastronomie genutzt (Abb. 2). Im Sinne einer sanften Renovation blieben die fest eingebauten Büchergestelle an Längs- und Stirnwänden bestehen. Sie wurden mit dem Wandtäfer neu gefasst. Im Weiteren ertüchtig-

te man die für die Klostersausstattung charakteristisch einfachen Zellentüren brandschutztechnisch, indem man die Türblätter aufsägte und mit einem Brandschutzkern versah.

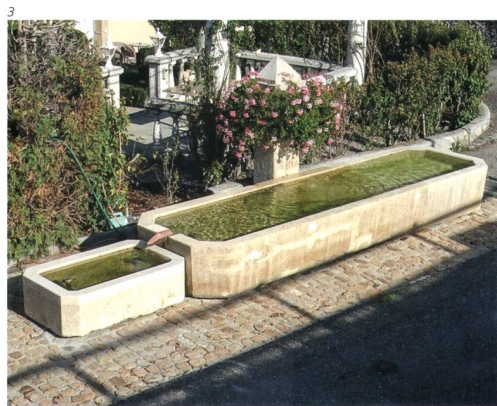
Abb. 3  
Fehren. Der Dorfbrunnen  
an der Brunnengasse nach der  
Restaurierung.

einem kleineren Nebenbassin, das in der Längsachse des Hauptbeckens steht. In der Mitte der Längsseite ist auf der einen Seite die Jahreszahl 1870 eingemeisselt, während sich auf der andern der mit prismatischer Deckplatte bekrönte Stock befindet. Der Brunnen wurde gereinigt und fachgerecht restauriert. Vierungen aus einer früheren Restaurierung wurden neu verklebt und Risse im Naturstein geflickt.

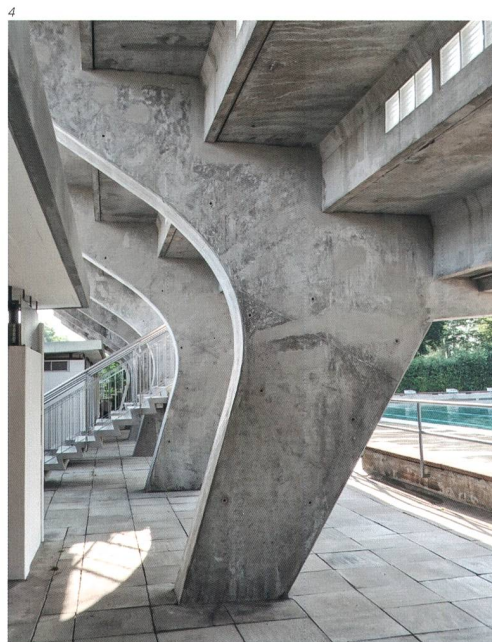
Abb. 4  
Grenchen, Neumattstrasse 28a,  
Tribüne des Freibads.  
Blick an die Unterseite der  
Tragkonsolen nach der Beton-  
instandstellung.

Der Einwohnergemeinde Grenchen gelang es, die wesentlichen Qualitäten bei den bisherigen Teilsanierungen zu bewahren. 2016–2018 liess sie die Tribüne in drei Etappen instand stellen. Das knapp 59 Meter lange Bauwerk besteht aus zwölf Tragkonsolen aus Ortbeton (Abb. 4), zwischen denen die elf Felder der Sonnenterrasse mit vorfabrizierten Stufenelementen belegt sind. Schon früh zeigten sich erste Bauschäden. Periodische, punktuelle Instandsetzungen führten zu zahlreichen Flickstellen, und undichte Fugen gefährdeten den eigentlich gut erhaltenen Sichtbeton. Die Massnahmen der Instandstellung umfassten die zeitweilige Demontage von Betonelementen, um darunterliegende Schäden zu beurteilen, den Ersatz der Entwässerungsrinnen, das Entfernen von Fugenbändern und Kittfugen, die Betoninstandsetzung, das Ausbilden von Dilatationsfugen und die Abdichtung der horizontalen Betonoberflächen. Diese wurde flächig ausgeführt, um ein möglichst ruhiges Gesamtbild zu erhalten.

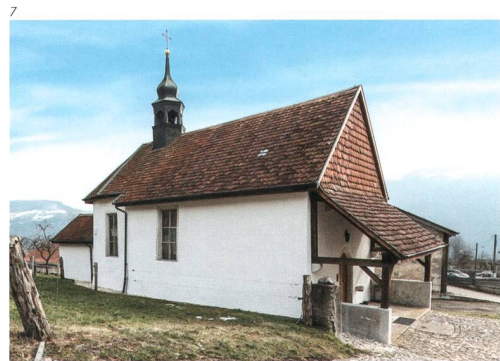
Abb. 7  
Laupersdorf/Höngen,  
Höngen 23. Die Kapelle  
St. Jakob nach der Aussen-  
restaurierung. Foto 2019.

Zuerst ging es darum, die Problematik der Sockelfeuchtigkeit zu entschärfen. Dazu wurden aussen nordseitig entlang des Mauerwerks der bestehende Teerbelag entfernt, die vorhandene Sickerleitung instand gestellt und nord-, süd- und ostseitig eine Sickerpackung verlegt. Leitung und Sickerpackung sollen das Meteor-Wasser vom Gemäuer wegführen und so die aufsteigende Feuchtigkeit, die sich durch Ausblühungen und Abplatzungen an den Wandoberflächen abzeichnet, minimieren. Diese Lösung hat sich in vielen ähnlichen Fällen bewährt. Der Aussenputz wurde auf Schäden begutachtet, hohle Stellen wurden entfernt und mit Deckputz wieder fachgerecht repariert. Aufgrund der vielen Flickstellen entschied man sich für einen neuen, kalkweissen Fassadenanstrich. Die Gewände aus Kalkstein wurden wo nötig restauriert, das Holzwerk gebürstet und wieder mit Öl behandelt. Am Dach ersetzte man schadhafte Ziegel durch historische Biber- schwanzziegel, an der gesamthaft restaurierten

Turmspitze erhielt die Abschlusskugel eine neue Vergoldung. Die 1599 gegossene Glocke musste ebenfalls aufwendig repariert werden. Nun ertönt sie wieder in vollem Klang und verweist auf das festlich restaurierte «Kapellenkleid».

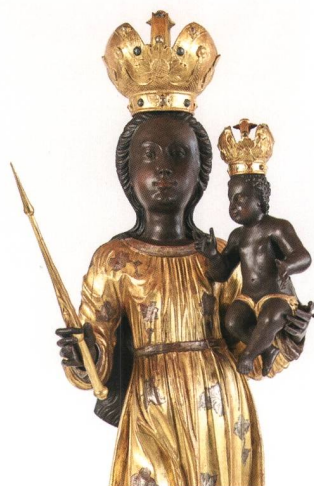
Abb. 9  
Rickenbach, Laurentiuskapelle, Dorfstrasse 4.  
Figur der Muttergottes mit Kind von Joseph Kälin nach der Restaurierung 2018.

In den letzten beiden Jahrzehnten fanden etliche Restaurierungs- und Instandhaltungsarbeiten im Innen- und Aussenbereich statt. Nach einem Schadensbericht der Kirchgemeinde Rickenbach und der Konsultierung der kantonalen Denkmalpflege wurden 2018 Massnahmen zur konservierenden Erhaltung der Altäre und der Ausstattung ausgelöst. Dazu gehörten die Ergänzung von Fehlstellen und Abplatzungen an der Altararchitektur, Figuren und Ornamenten sowie Reinigung und partielles Retouchieren der Gemälde, Zierrahmen und Fassungen. Mürbe Holzteile an den dekorativen Säulen des Hochaltars wurden gefestigt und das Blattgold rückfixiert, um weitere Schäden zu verhindern. Die stark oxidierten Kerzenstöcke wurden gereinigt und konserviert, ohne die durch Oxidation gewachsene Patina am Blattsilber zu entfernen.

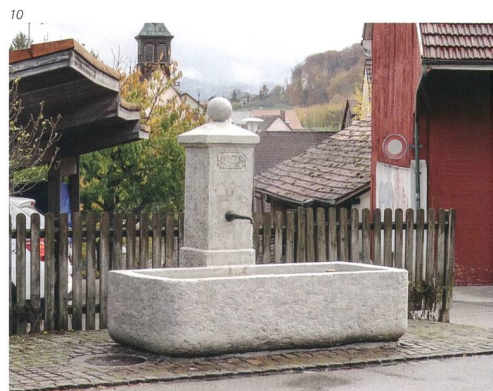
Abb. 10  
Witterswil. Der restaurierte Dorfbrunnen an der Bättwilerstrasse.

Der in klassischer Form gehaltene Dorfbrunnen von 1828 steht in der Verzweigung von Bättwilerstrasse und Konsumgängli auf einer gepflästerten Parzelle. Er zeigt die typischen biedermeierlichen Merkmale seiner Entstehungszeit: solid in Naturstein gehauen, klar proportioniert und sparsam in den Schmuckformen. Der schlichte, monolithische Trog besitzt abgerundete Ecken. An seiner Längsseite erhebt sich auf hohem Sockel ein quadratischer Stock, der an seiner Frontseite die Jahreszahl «1828» trägt und in einer prismatischen, kugelbekrönten Deckplatte schliesst. Der Brunnen wurde sorgfältig gereinigt und restauriert. Die Wasserzuleitung und die Abläufe mussten erneuert werden, und die Pflasterung um den Brunnen wurde saniert.
