Zeitschrift: Archäologie und Denkmalpflege im Kanton Solothurn
Herausgeber: Amt für Denkmalpflege und Archäologie des Kantons Solothurn
Band: 24 (2019)

Rubrik: Denkmalpflege : Kurzberichte

Kurzberichte

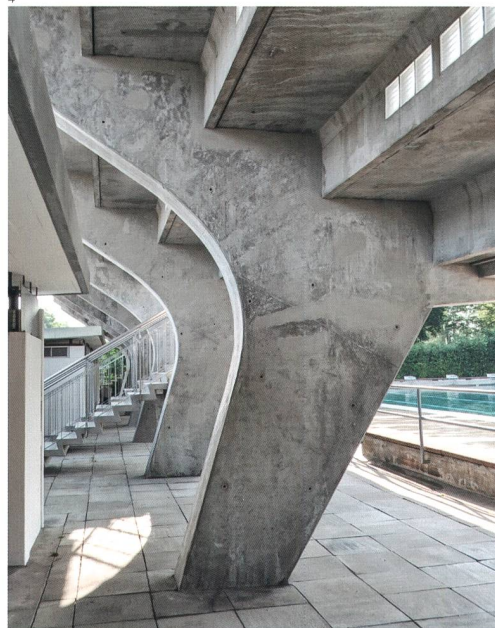
Abb. 4
Grenchen, Neumattstrasse 28a,
Tribüne des Freibads.
Blick an die Unterseite der
Tragkonsolen nach der Beton-
instandstellung.

Der Einwohnergemeinde Grenchen gelang es, die wesentlichen Qualitäten bei den bisherigen Teilsanierungen zu bewahren. 2016–2018 liess sie die Tribüne in drei Etappen instand stellen. Das knapp 59 Meter lange Bauwerk besteht aus zwölf Tragkonsolen aus Ortbeton (Abb. 4), zwischen denen die elf Felder der Sonnenterrasse mit vorfabrizierten Stufenelementen belegt sind. Schon früh zeigten sich erste Bauschäden. Periodische, punktuelle Instandsetzungen führten zu zahlreichen Flickstellen, und undichte Fugen gefährdeten den eigentlich gut erhaltenen Sichtbeton. Die Massnahmen der Instandstellung umfassten die zeitweilige Demontage von Betonelementen, um darunterliegende Schäden zu beurteilen, den Ersatz der Entwässerungsrinnen, das Entfernen von Fugenbändern und Kittfugen, die Betoninstandsetzung, das Ausbilden von Dilatationsfugen und die Abdichtung der horizontalen Betonoberflächen. Diese wurde flächig ausgeführt, um ein möglichst ruhiges Gesamtbild zu erhalten.
