# Die Restaurierung eines anthroposophischen Gesamtkunstwerks – das Haus Messmer in Dornach

STEFAN BLANK

Inmitten eines Ein- und Mehrfamilienhausquartiers in der weiteren Umgebung des Goetheanums befindet sich am Brosiweg ein veritables anthroposophisches Gesamtkunstwerk: das Wohnhaus Messmer von 1935. Es wurde in Etappen mit grosser Sorgfalt und viel Verständnis für das Kulturgut restauriert und wieder in Wert gesetzt.

#### Dornach, Brosiweg 1, Haus Messmer

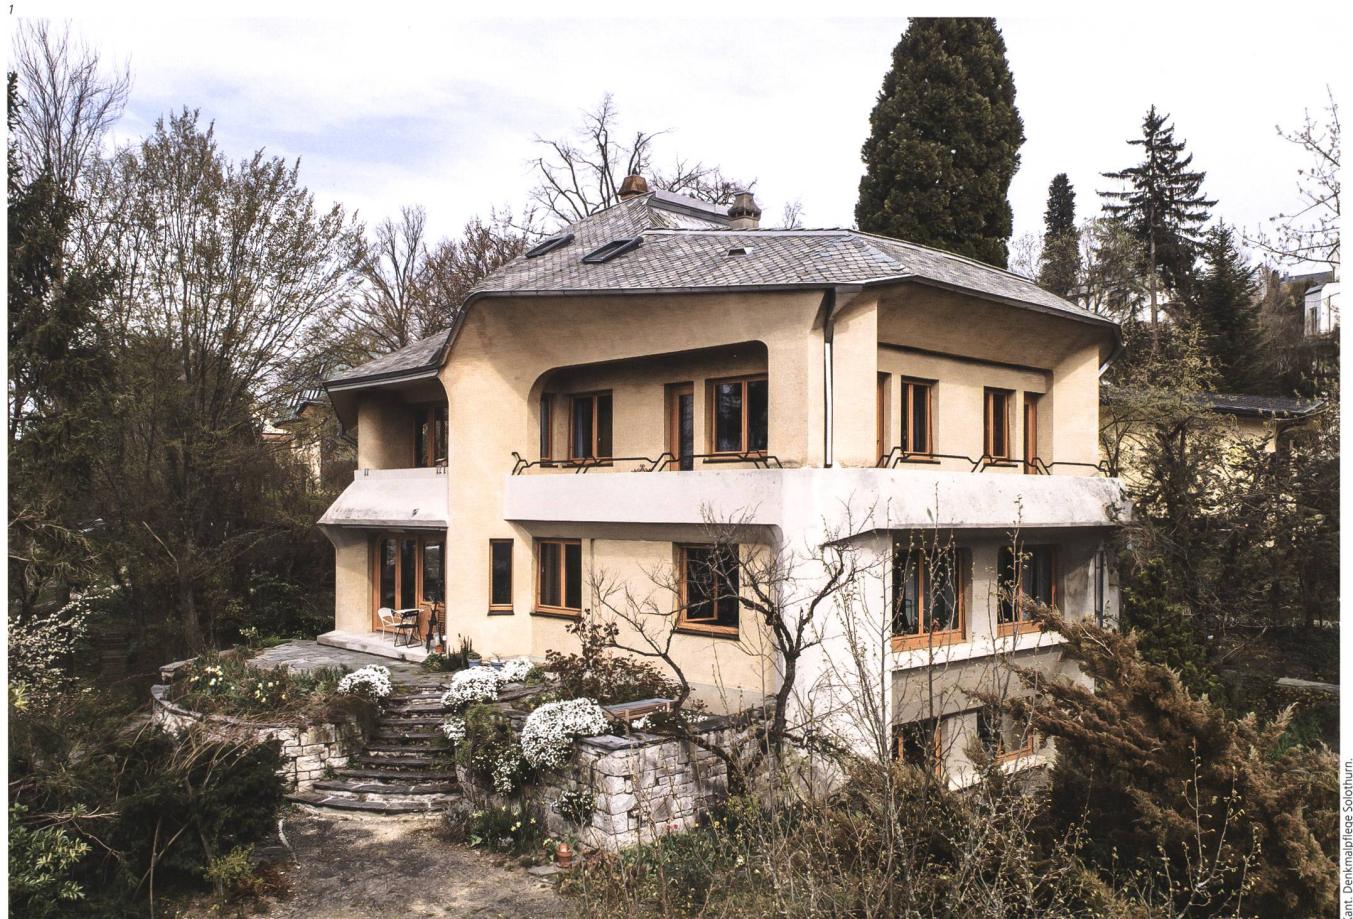
Abb. 1  
Dornach, Brosiweg 1,  
Haus Messmer. Ansicht von  
Südwesten, nach der  
Restaurierung.

In seinem äusseren Erscheinungsbild offenbart das Wohnhaus auf den ersten Blick anthroposophische Grundsätze der organischen Formgebung (Abb. 1). Der gesamte Baukörper ist plastisch-skulptural aufgefasst, die Fassaden zeigen Asymmetrien in den Flächen und Öffnungen, ‹runde Ecken› und unregelmässig eckige Formen wechseln sich ab, Vor- und Rücksprünge beleben den Baukörper, und auch die Dachränder folgen einem unregelmässigen Verlauf. Der Oberflächengestaltung, der Materialwahl und der Detailverarbeitung wurden bei Planung und Ausführung viel Wert beigemessen. Die Bauteile unterscheiden sich je nach Funktion und Modellierung sowie in ihrer Verputzstruktur und -farbe. Anschaulich wird dies beispielsweise bei den beiden Hauseingängen, die sich mit ihrer gestockten Verputzstruk-

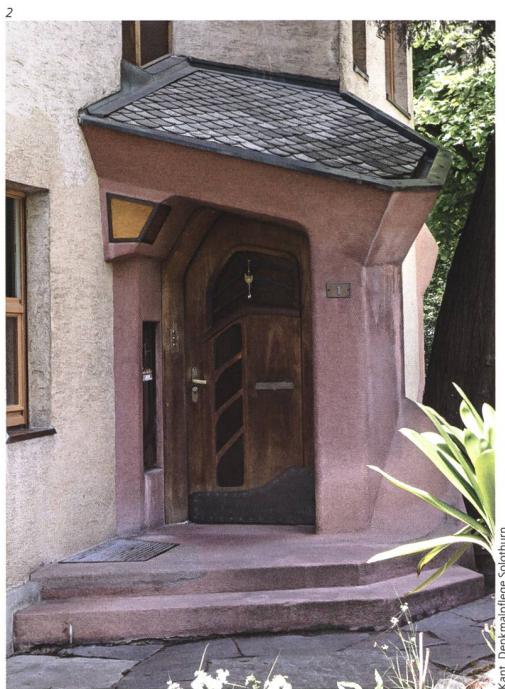
**Abb. 2**  
Ansicht des mit roter Farbe hervorgehobenen Haupteingangs zum Wohnhaus.

tur und der rötlichen Farbgebung vom ockerfarbigen Hauptbaukörper mit horizontal abgezogenem Verputz absetzen (Abb. 2). Die Dacheindeckung aus norwegischem Naturschiefer wurde vom Vorbild Goetheanum übernommen, ebenso die holzsichtigen und hell lasierten Fenster.

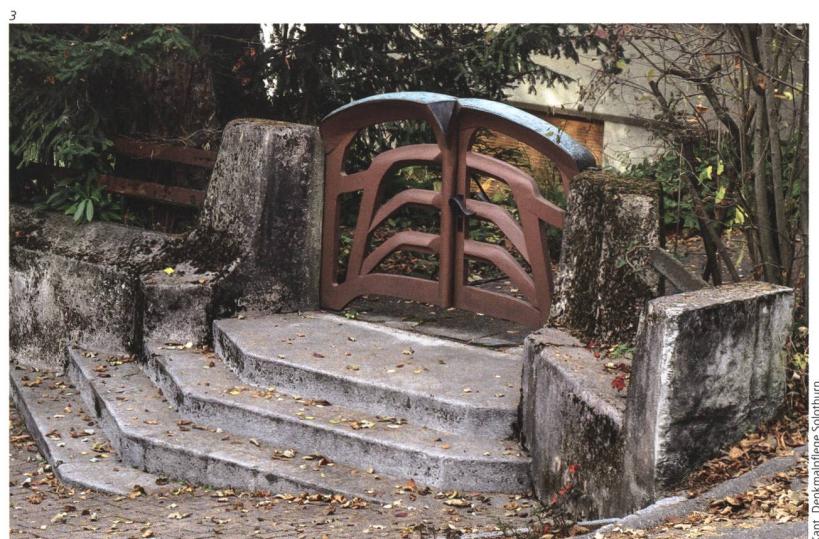
**Abb. 3**  
Das Gartenportal als Zugang zum Grundstück ist ebenfalls dem anthroposophischen Formengut verpflichtet.

Ebenfalls in der anthroposophischen Formensprache gehalten sind die Garteneinfriedungen, die dazu gehörenden hölzernen Gartenportale (Abb. 3) sowie die in der Umgebung des Hauses vorhandenen Metallgeländer. Überhaupt ist die sich in Hanglage befindende Umgebung mit grosser Sorgfalt durchkomponiert und gestaltet (Abb. 4). Als Gestaltungselemente wurden Sitzplätze und Wege mit Granitplatten ausgelegt, Rasenflächen angesetzt, organisch geformte Blumen- und Staudenrabatten ausgebildet und einzelne Bäume gepflanzt. Auch die Autogarage an der unteren Grundstücksgrenze ist gestalterisch in die Gesamtanlage mit einbezogen.

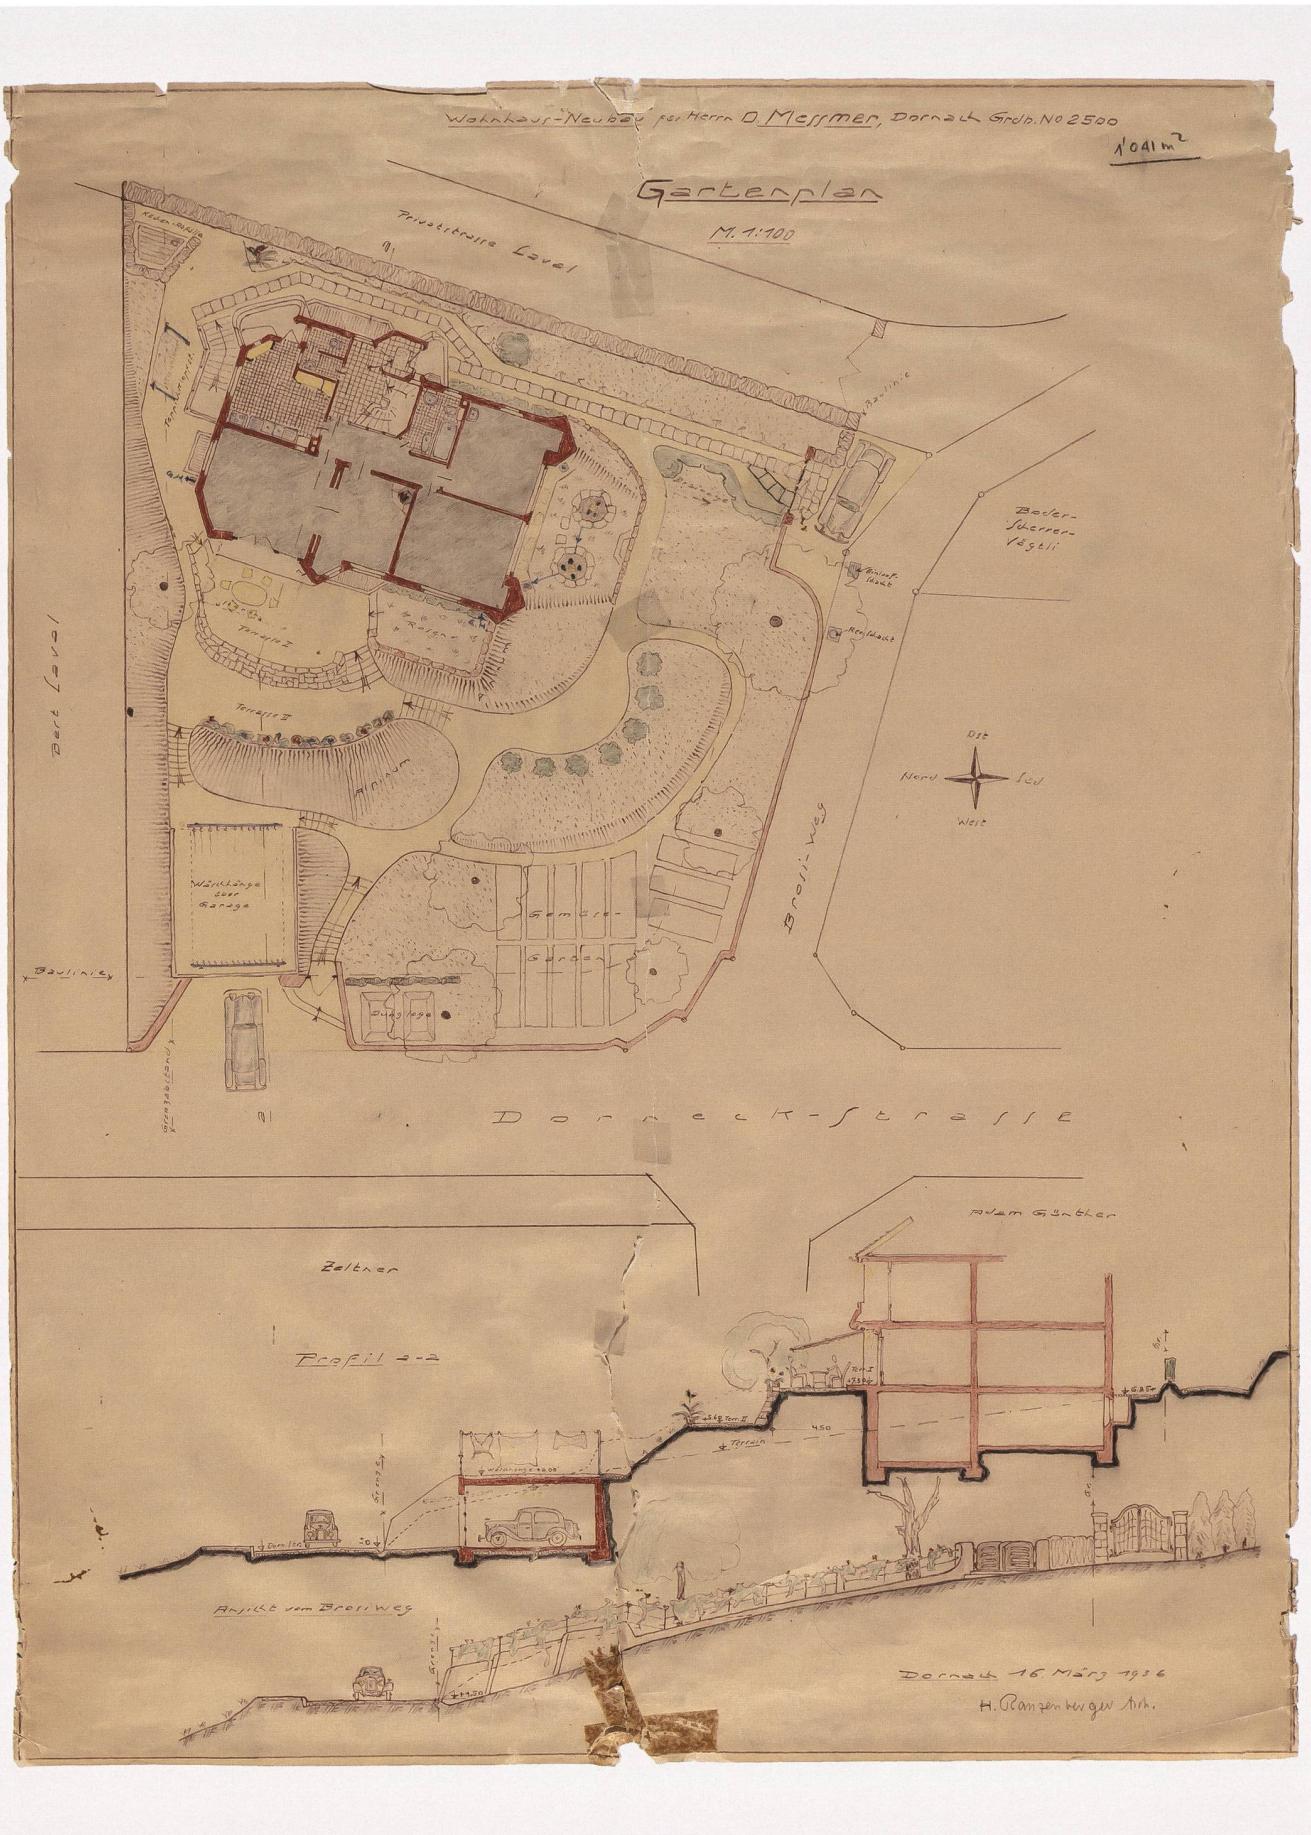
4

**Abb. 4**  
Situationsplan von Architekt Hermann Ranzenerger, datiert 16. März 1936, mit detaillierter Umgebungsgestaltung. Unten Schnitt Ost-West und Ansicht von Süden mit Darstellung der Garteneinfriedung.

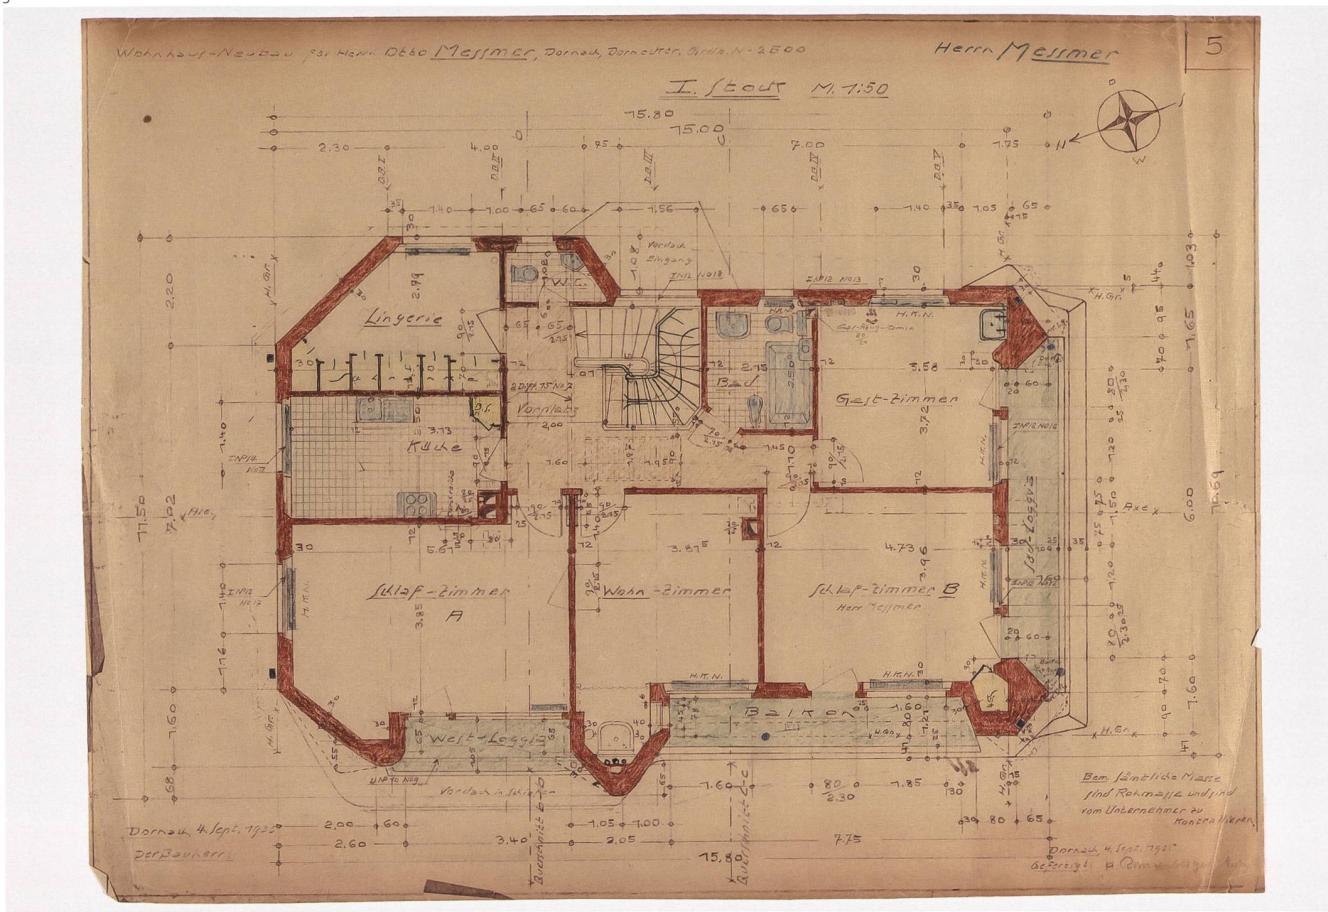
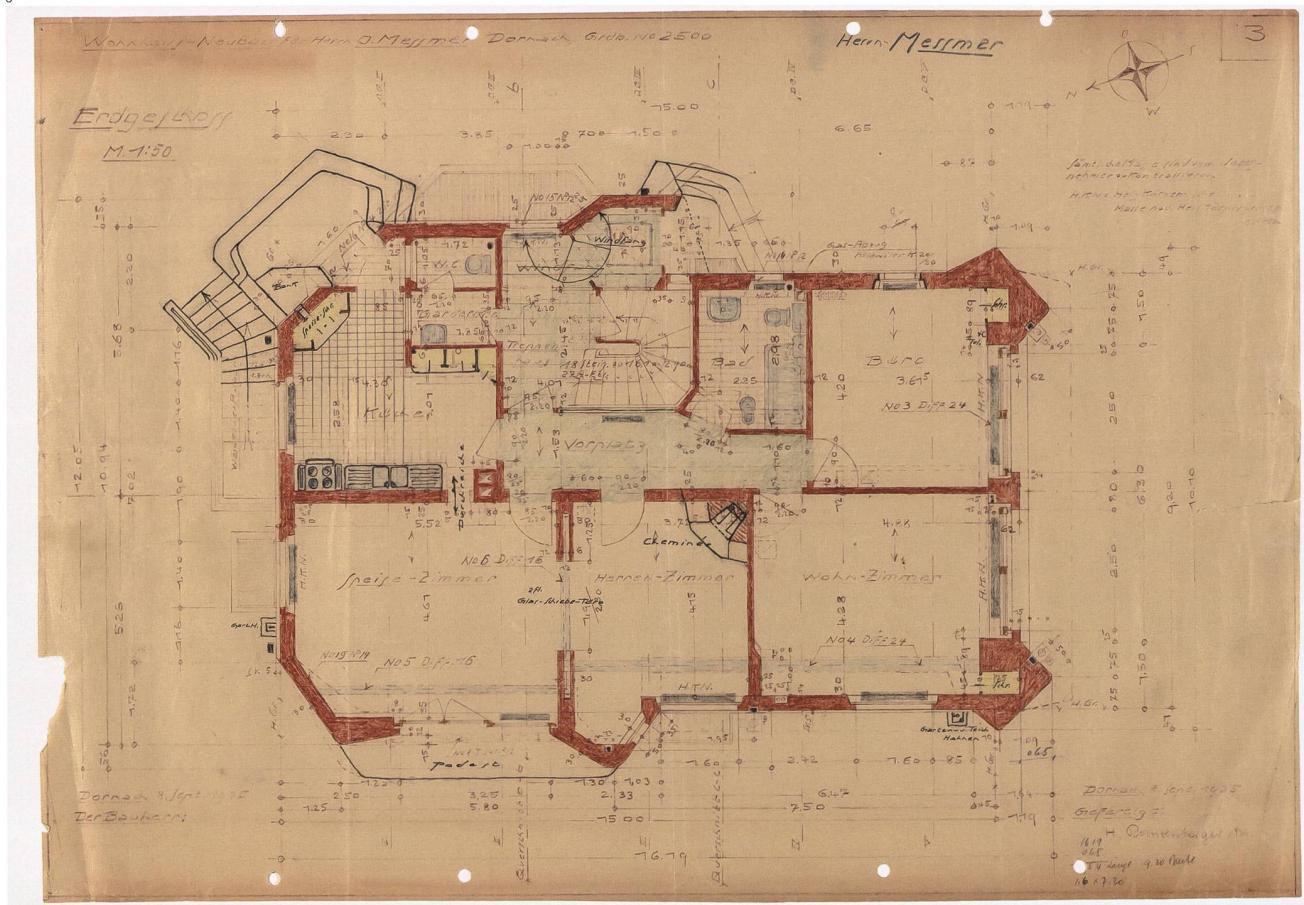
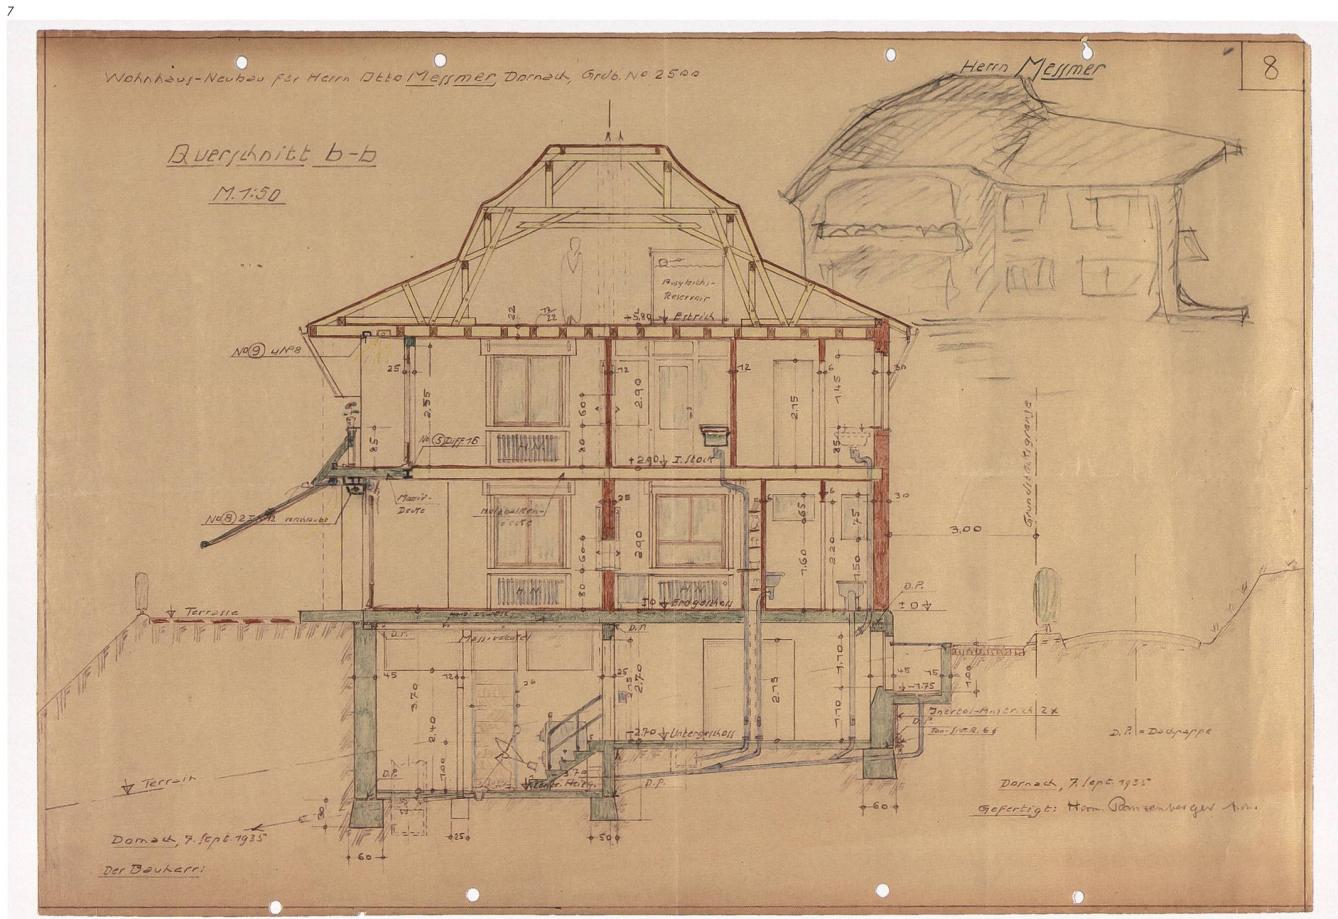
Abb. 5-7  
Originalpläne von Architekt Ranzenberger von 1935.  
Vermasste und beschriftete Grundrisse des Erdgeschosses, des Obergeschosses und Querschnitts.

Das Raumprogramm umfasst gemäss den erhaltenen Plänen von Hermann Ranzenerger (Abb. 5–7) nebst zwei Wohngeschosse eine Werkstatt im Kellergeschoss sowie Mansarden und ein Atelier im Dachgeschoss. Im Erdgeschoss befinden sich ein Badezimmer, ein separates WC und eine Küche mit eigenem Ausgang ins Freie. Durch eine Durchreiche mit der Küche verbunden, liegt in der Nordwestecke des Hauses ein Speisezimmer mit vorgelagertem Aussenplatz. Durch eine Glasschiebetür gelangt man vom Speisezimmer in das mit einem Cheminée ausgestattete Herrenzimmer. Auf dieses folgen ein Wohnzimmer in der Südwestecke und ein Büro. Im Obergeschoss reihen sich entlang der westlichen Gartenseite zwei Schlafzimmer mit Balkonen und ein dazwischenliegendes weiteres Wohnzimmer, und auf der Rückseite sind ein Gastzimmer mit Südbalkon, ein weiteres Badezimmer, eine zweite Küche sowie ein Lingeriezimmer angelegt. Sowohl die Grundrisseinteilung als auch die Innenausstattungen gehen, mit wenigen neueren Hinzufügungen in Küche, Bad und Toiletten, zu grössten Teilen auf die Bauzeit von 1935 zurück. Zur bauzeitlichen Ausstattung gehören insbesondere die grosse geschwungene, bis ins Dachgeschoss führende Holztreppe (Abb. 8), die verschiedenen Parkettböden, das Cheminée, die im Erdgeschoss zum Teil verglasten Türen und alle Zimmertüren, die vergipsten Decken, die Radiatoren sowie sämtliche Holzfenster mit Drehverschlüssen und Holzlamellenrollläden.

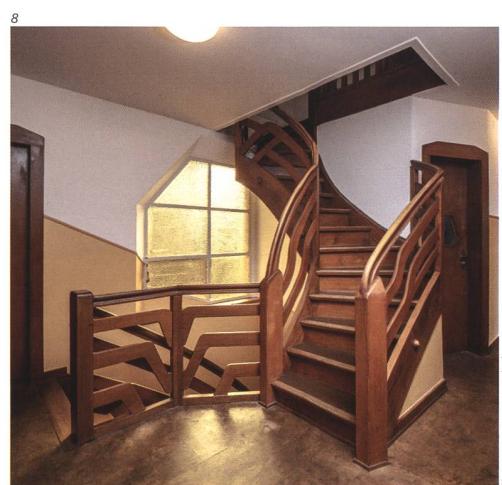
Abb. 8  
Ansicht der geschwungenen hölzernen Geschosstreppe nach der Restaurierung.

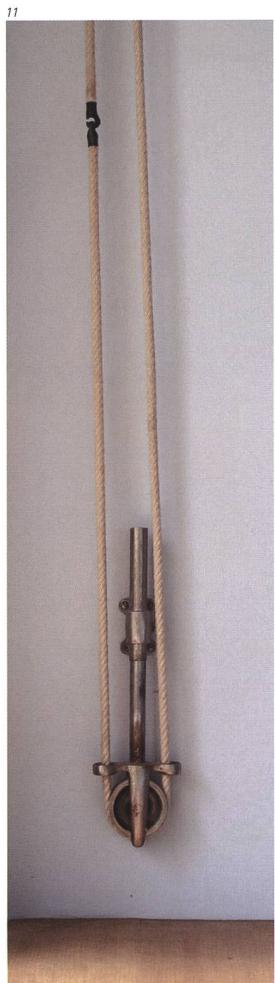
**Abb. 11**  
Detail des Seilantriebs der  
originalen Holzlamellenroll-  
läden, nach der Restaurierung.

erhielten; man beschränkte sich darauf, ihre Flügel und Rahmen zu richten und neu zu streichen. Auch die alten Holzlamellenrollläden zeigten sich in einem Zustand, der problemlos einen Erhalt erlaubte. Die Holzlamellen wurden angeschliffen und neu gestrichen, und die alten Eisenführungen, die grösstenteils versenkt montiert sind, wurden ebenso belassen und wo nötig wieder gangbar gemacht und aufgefrischt. In gleicher Weise verfuhr man mit den Ausstellern aus Eisen und den alten Seilantrieben (Abb. 11). Einzig die ursprünglich textilen Durchzugbänder der Lamellen mussten durch Chromstahlbänder ersetzt werden. Bei den Sonnenstoren wurde der Stoff ausgewechselt, die originale Mechanik hingegen blieb erhalten.

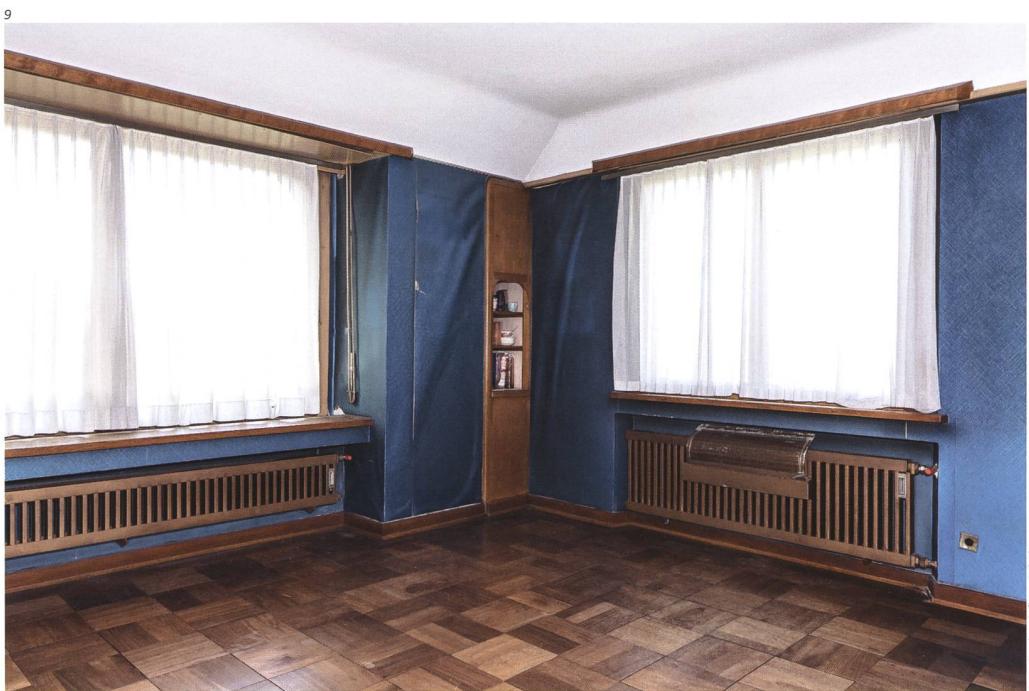
**Abb. 9**  
Wohnzimmer im Erdgeschoss  
im Zustand vor der Restaurie-  
rung. Originalausstattung mit  
dunkelblauer Tapete.

Die Wohnräume im Erd- und im Obergeschoss sind mit unterschiedlichen Parkettböden, einfachen Gipsdecken, bauzeitlichen Radiatoren, furnierten Zimmertüren und Holzeinbauten wie Schränken oder Sockelleisten ausgestattet. Prägend für die Raumwirkung waren aber auch die in kräftigen und dunklen Rot- und Blautönen gehaltenen Tapeten (Abb. 9), die in einem teilweise beschädigten und fleckigen Zustand waren. Nach intensiven Diskussionen mit der Bauherrschaft und auf deren Wunsch

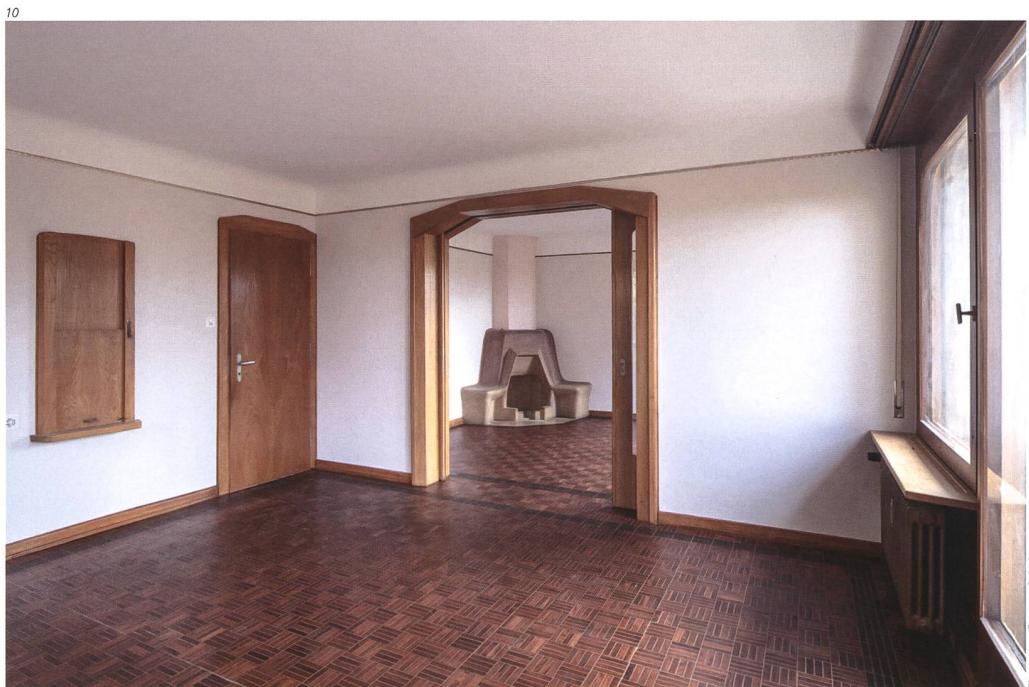
**Abb. 10**  
Blick vom Speisezimmer zum  
Cheminée im Herrenzimmer.  
Zustand nach der Restau-  
rierung.

fiel schliesslich der Entscheid, die Originaltapeten *in situ* zu belassen, diese aber mit neuen und weniger farbintensiven Tapeten zu überziehen (Abb. 10). Damit blieb einerseits der Originalbestand – wenn auch nicht mehr sichtbar – erhalten, und der originale Zustand könnte jederzeit wiederhergestellt werden. Andererseits konnte dem Wunsch der Bauherrschaft nach einer weniger speziellen Raumwirkung und somit auch besseren Vermietbarkeit der Wohnung Rechnung getragen werden.

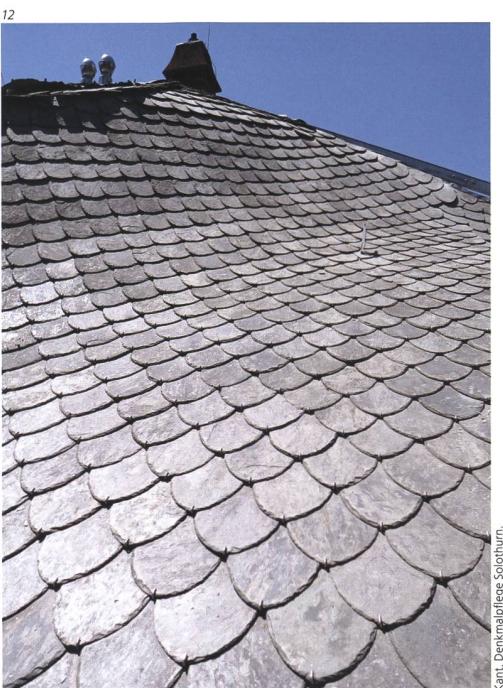
**Abb. 12**  
Detailansicht des Dachs mit neuer Eindeckung aus norwegischem Naturschiefer.

Aufwendiger gestalteten sich die notwendigen Massnahmen hingegen beim Dach und bei den Spenglerarbeiten. Das Dach musste komplett abgedeckt werden, damit die morsche Dachlattung und auch die schadhafte Holzschalung ersetzt werden konnten. Von der vorhandenen originalen Schiefereindeckung konnte leider nur noch ein kleiner Teil im nordöstlichen Dachbereich wiederverwendet werden. Die Neueindeckung erfolgte somit zur Hauptsache mit neuen Schieferplatten, und zwar mit dem gleichen norwegischen Naturschiefer in Fischschuppenform, der vor wenigen Jahren auch bei der Dachsanierung beim Goetheanum verwendet worden war (Abb. 12). Alte und neue Schieferplatten wurden auf separaten Dachflächen verlegt, da die neuen Platten dicker sind und somit eine Mischung mit den alten nicht möglich war.

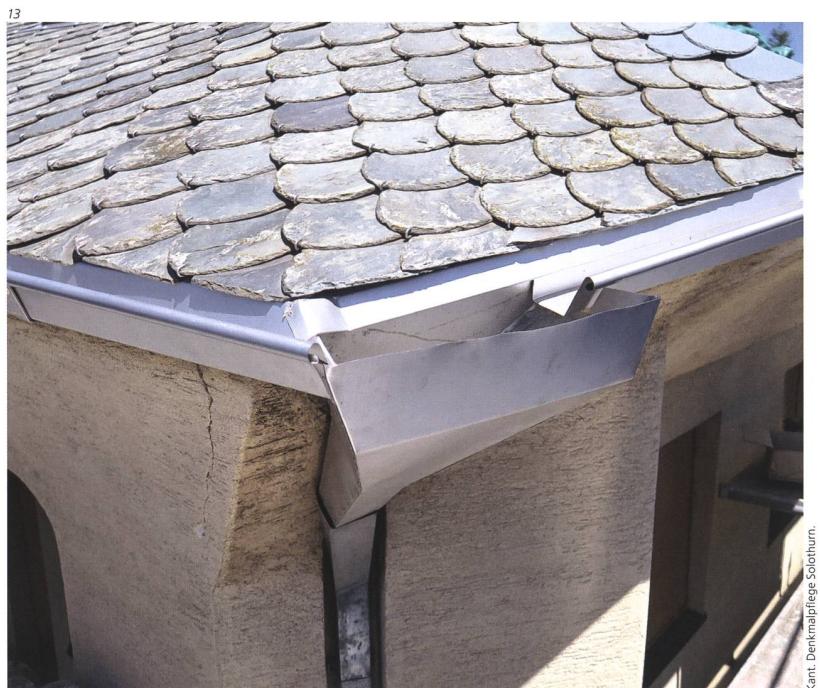
**Abb. 13**  
Detail der neu angefertigten Dachrinne mit speziell geformtem Wasserfangkasten aus Zinkblech.

Eine besondere Herausforderung stellten die Spenglerarbeiten aus Zinkblech – Dachrinnen, Wasserfangkästen, Fallrohre – dar. In aufwendiger Arbeit mussten die typischen anthroposophischen Formen

massgeschneidert nachgebildet werden (Abb. 13). Als weitere Massnahme wurde das Atelierdachfenster auf der Nordseite in gleicher Größe ersetzt.
