**Artikel:** Ein neues Haus im alten Haus an der Dorfstrasse 20 in Nennigkofen  
**Autor:** Schmid, Markus  
**DOI:** <https://doi.org/10.5169/seals-905695>

# Ein neues Haus im alten Haus an der Dorfstrasse 20 in Nennigkofen

Die Restaurierung des im 20.Jahrhundert erweiterten ursprünglichen Hochstudhauses aus dem 18.Jahrhundert mit dem Einbau von zwölf altersgerechten Wohnungen ist ein gelungener Beitrag zum aktuellen Thema der inneren Verdichtung in einem ISOS-Ortsbild von nationaler Bedeutung.

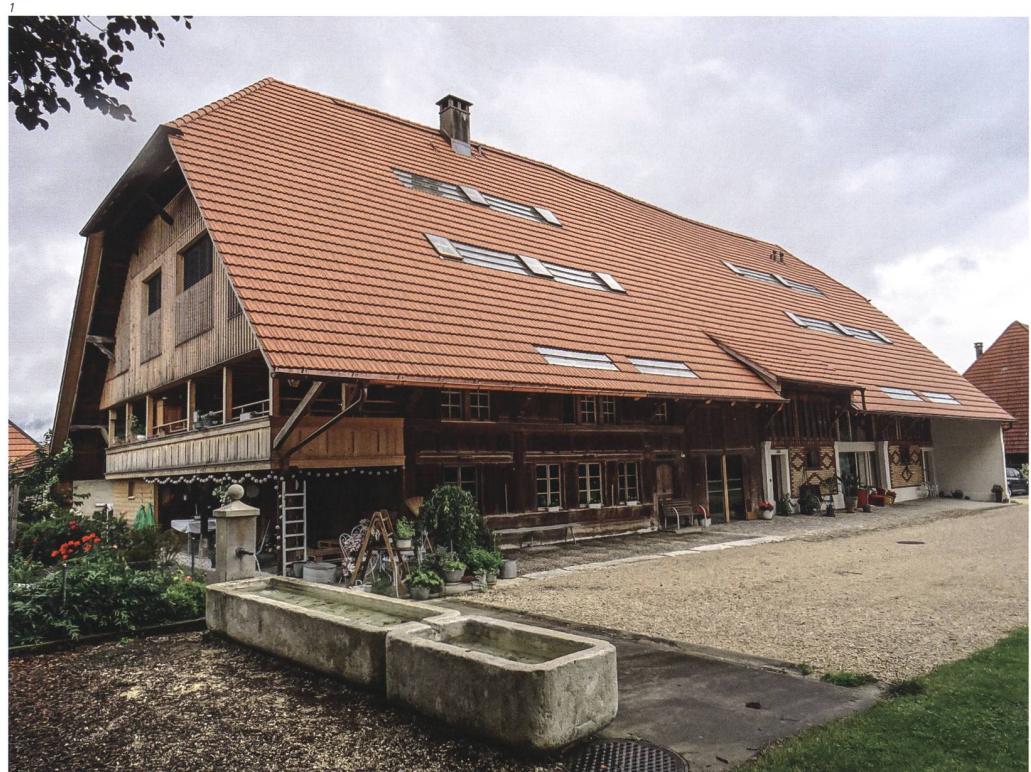
Abb. 1  
Lüsslingen-Nennigkofen,  
Dorfstrasse 20 in Nennigkofen.  
Das ehemalige Bauernhaus  
nach der Restaurierung und  
dem Umbau in einer Ansicht  
von Südwesten. Foto 2020.

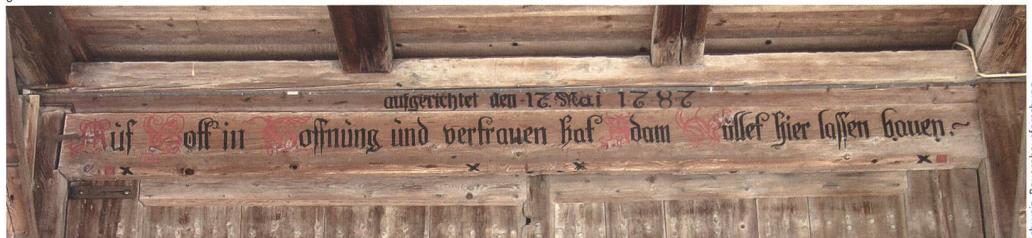
6

**Abb. 6**  
Datiertes Tennstorsturz:  
»Auf Gott in Hoffnung und  
vertrauen hat Adam Mollet hier  
lassen bauen – aufgerichtet  
den 17. Mai 1787.«

Direkt neben dem alten Schulhaus von Nennigkofen und gegenüber dem ebenfalls geschützten Bauernhaus Dorfstrasse 53 von 1806 steht das unter Denkmalschutz stehende Bauernhaus Dorfstrasse 20. Das Hochstudhaus wurde gemäss Inschrift auf dem Tennstorsturz (Abb. 6) als traufbetonter Ständerbau am 17. Mai 1787 aufgerichtet; der Sturz der Kellertür trägt die Jahreszahl 1789.

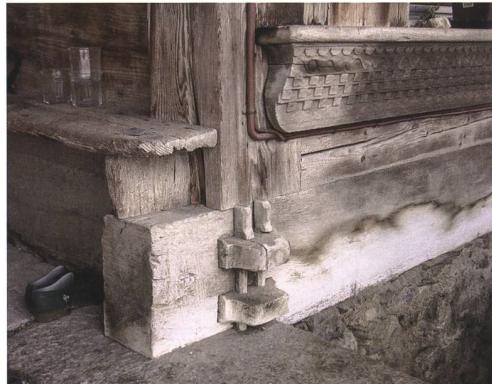
7

**Abb. 7**  
Gebäudecke mit Schwellen-  
schloss.

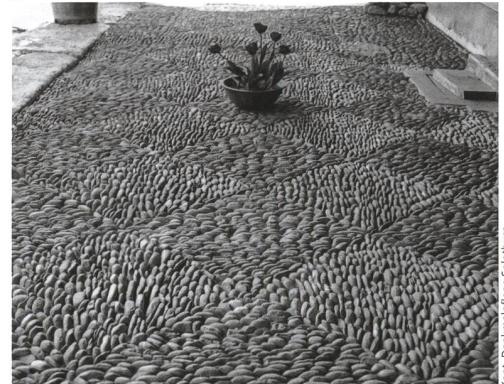
8

**Abb. 8**  
Kieselsteinpflasterung mit über  
Eck gestelltem Muster vor dem  
Wohnteil des Bauernhauses.  
Foto 1981.

Trotz den verschiedenen Erweiterungen würdigen die Autoren des Bauernhausbandes das Gebäude als imposanten, gestalterisch und handwerklich herausragenden Bau mit selten grossflächiger alter Flusskiesel- und Kopfsteinpflasterung (Abb. 8).

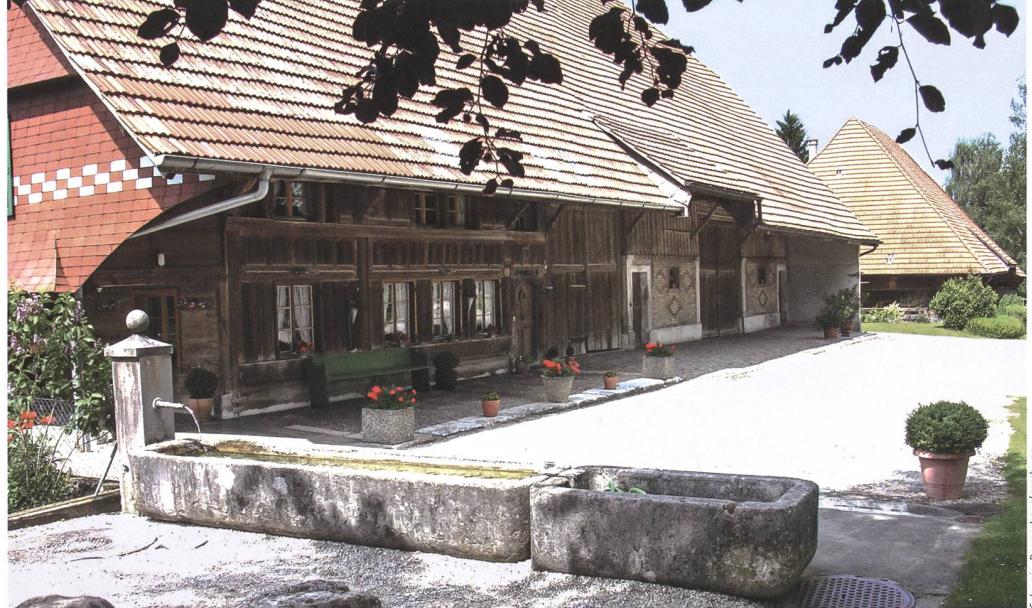
9

**Abb. 9**  
Ansicht Süd vor dem Ausbau  
und der Restaurierung.

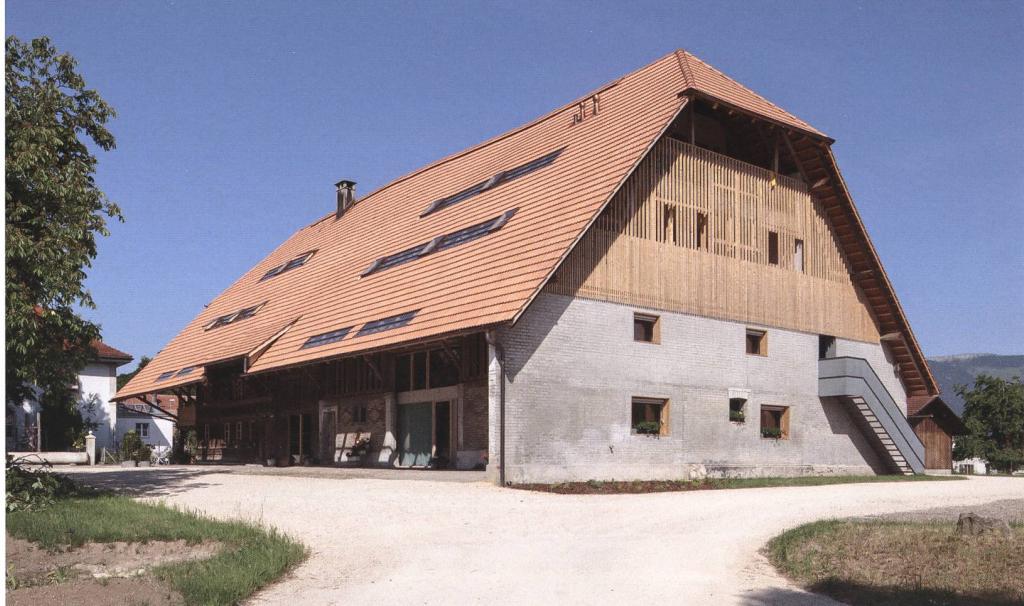
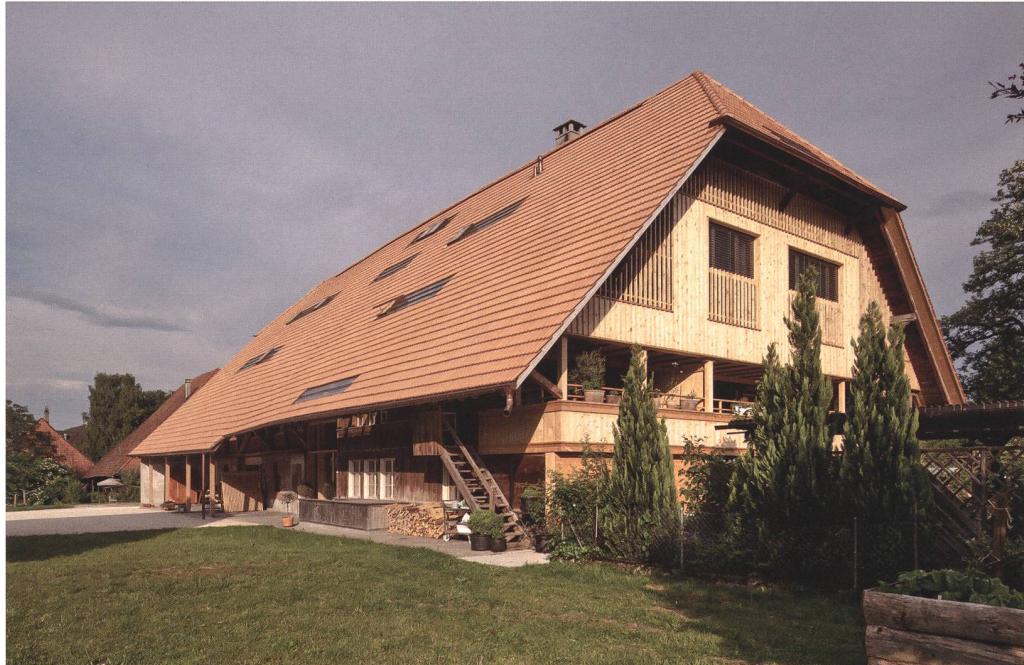
Abb. 10  
Ansichten Südost und...

Abb. 11  
... Nordwest nach dem Umbau.  
Mit moderaten Massnahmen  
ist es gelungen, genug Licht ins  
Gebäude zu bringen, ohne  
die äussere Erscheinung des  
Gebäudes stark zu beeinträchtigen.

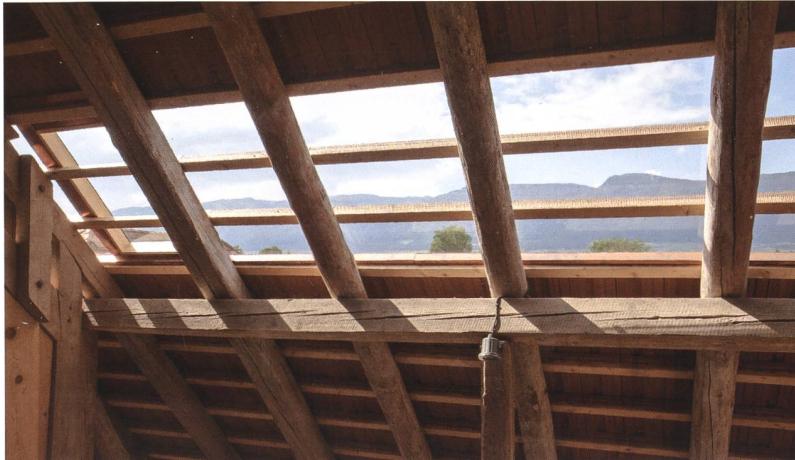
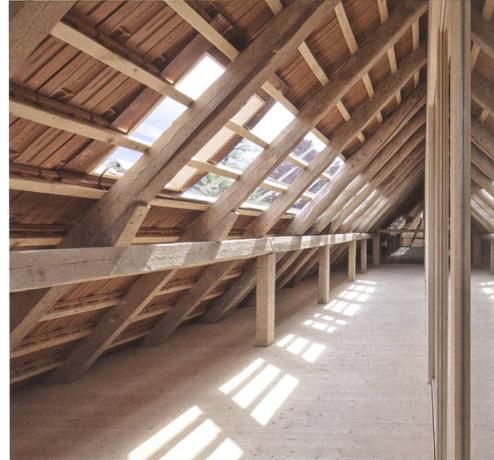
Abb. 12 und 13  
Belichtungsstreifen im Dach  
bringen viel Licht in die Räume  
und ermöglichen den Ausblick  
in die Landschaft, nordseitig  
bis zum Jura.

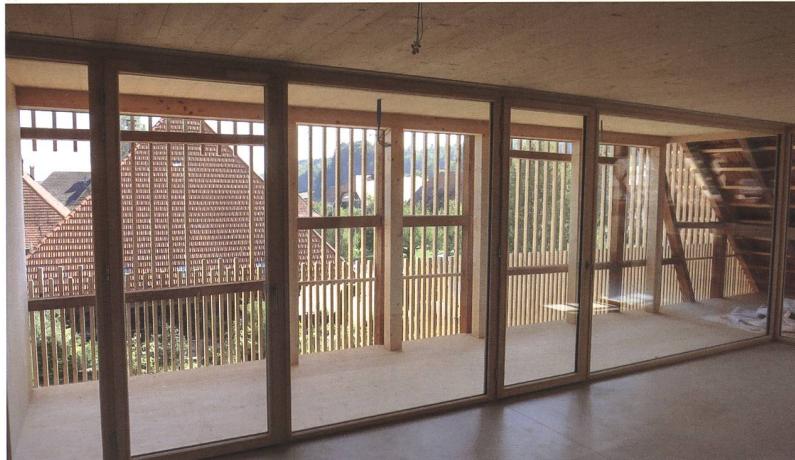
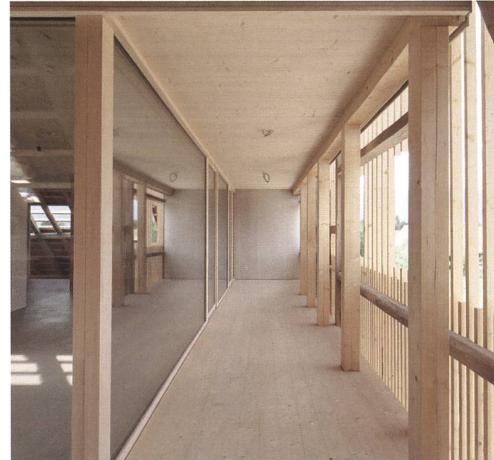
Abb. 14 und 15  
Wohnung Dachgeschoss Ost.

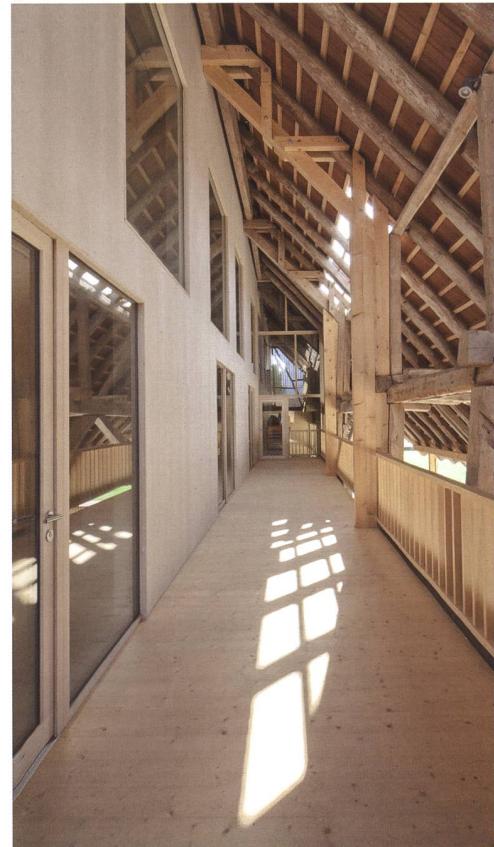
Abb. 17  
Laubengang Nord. Die links  
sichtbaren neuen Wohn-  
einheiten mit ihrer zeitgemäß  
modern gehaltenen Befenster-  
ung finden unter dem grossen  
Ziegeldach Platz.
