Zeitschrift: Archäologie und Denkmalpflege im Kanton Solothurn

**Artikel:** Die Holzbrücke von Olten : von den Vorgängerbauten bis zur

Restaurierung nach dem Brand

# Die Holzbrücke in Olten: von den Vorgängerbauten bis zur Restaurierung nach dem Brand

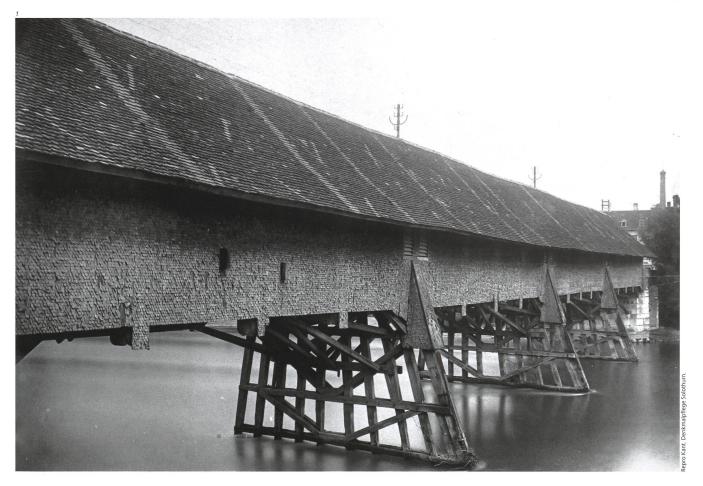
Abb. 1 Südwestansicht der Brücke mit Schindelschirm, der in der zweiten Hälfte des 20. Jahrhunderts durch eine Brettschalung ersetzt wurde. Foto um 1902.

Die oberwasserseitigen äusseren Jochstützen, die wegen ihrer exponierten Lage stärkere Alters- und Zerfallsspuren aufweisen, erhielten als zusätzlichen Witterungsschutz haubenförmige Brettverkleidungen mit Deckleisten. Vorbild dafür waren die auf einer Fotografie von 1902 gut erkennbaren Holzschindelverkleidungen, die in ihrer charakteristischen Form rekonstruiert wurden (Abb. 1).

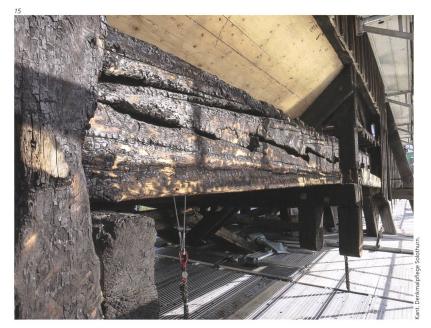
Abb. 16
Eine vergleichbare Situation
zum verbrannten Tragbalken
auf Abb. 15, jedoch ohne
Brandschaden. Der Balken
besteht aus zwei passgenau
in Zickzackform zugeschnittenen und verdübelten Hölzern.

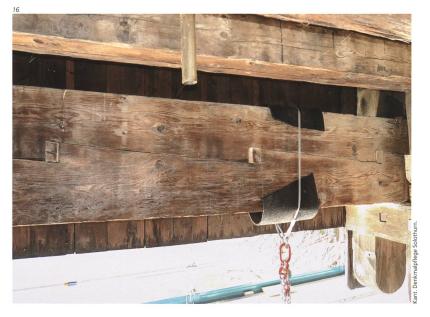
Abb. 17
Wenn immer möglich, wurde ein brandgeschädigter Balken nicht ganz ersetzt, sondern mit neuem Holz geflickt und seine Tragfähigkeit wenn nötig zusätzlich mit Stahlelementen ertüchtigt.

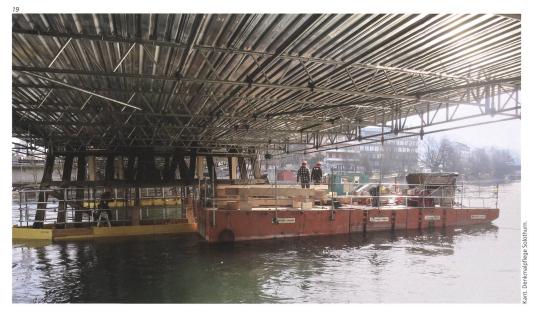
Abb. 19
Das Auswechseln der Stützen,
Streben und Zangen bei den im
Wasser stehenden Pfeilern
erfolgte von einer Schwimmplattform aus. Die Betonbankette, die 1916 zur Stabilisierung der Pfeiler eingebaut
worden waren, wurden mittels
einer Wasserhaltung trockengelegt und ebenfalls saniert.

Besondere Massnahmen waren im Bereich der im Wasser liegenden Betonbankette, die 1916 als neue Pfeilerfundamente erstellt worden waren, notwendig. Die damals ebenfalls erneuerten Jochstützen wurden nämlich im Bereich der neuen Bankette mit Beton umgossen und so stabilisiert. Bei der letzten Auswechslung der Eichenpfeiler im Jahr 1993 wurden die alten Stützen oberhalb der Bankette gekappt und an den Schnittstellen mit den neuen Hölzern mittels Fiberglasfasern verbunden. Die Lastabtragung erfolgte somit nach wie vor über die ursprünglichen, von Beton umgossenen Stützen. Diese haben aber in den letzten hundert Jahren unter Wasser allmählich an Substanz verloren. Taucher haben auf der Unterseite des Betonbanketts Hohlräume festgestellt, so dass die Lastabtragung über diese alten Stützen nicht mehr gewährleistet werden konnte. Somit musste der Anschluss der neuen Stützen auf das Bankett neu ausgeführt werden.

Dies geschah, indem man die alten Pfeilerlöcher ausbetonierte und die neuen Stützen mittels Stahlschuhen auf dem Bankett befestigte.
