Artikel: Die Holzbrücke von Olten : von den Vorgängerbauten bis zur Restaurierung nach dem Brand
Autor: Blank, Stefan / Zürcher, Christine
DOI: <https://doi.org/10.5169/seals-905696>

Die Holzbrücke in Olten: von den Vorgängerbauten bis zur Restaurierung nach dem Brand

Restaurierung nach Brandfall 2018/2019

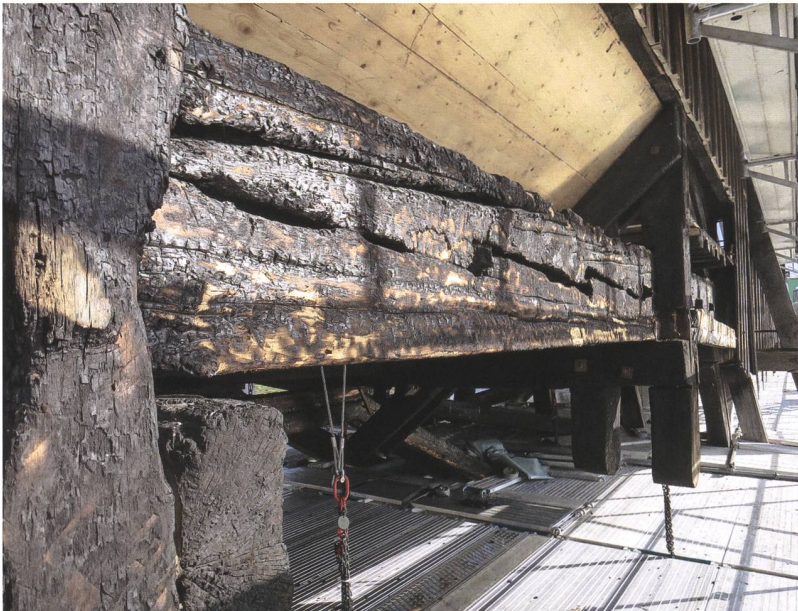
Abb. 15

Erst nach der Entfernung der Brettschalung an der Südfassade wurde das Ausmass des Brandschadens richtig ersichtlich. Der unter der Fahrbahn liegende Tragbalken war vom Feuer von innen her richtiggehend ausgehöhlt worden und konnte seine statische Funktion nicht mehr wahrnehmen.

Die Holzkonstruktion war vom Brand unterschiedlich betroffen, und beim Brandherd war die Zerstörung natürlich am grössten. In diesem Bereich musste die gesamte Fahrbahn inklusive Unterkonstruktion und Fassadenverkleidung erneuert werden. Dabei galt stets das Prinzip, das Holz nur dort, wo es unbedingt nötig war, auszuwechseln. Wenn immer möglich wurde geflickt, ergänzt und ertüchtigt (Abb. 17). Einige Balken waren nur oberflächlich angekohlt, ihre Tragfähigkeit war dadurch nicht eingeschränkt und somit konnten sie in ihrem Zustand belassen werden.

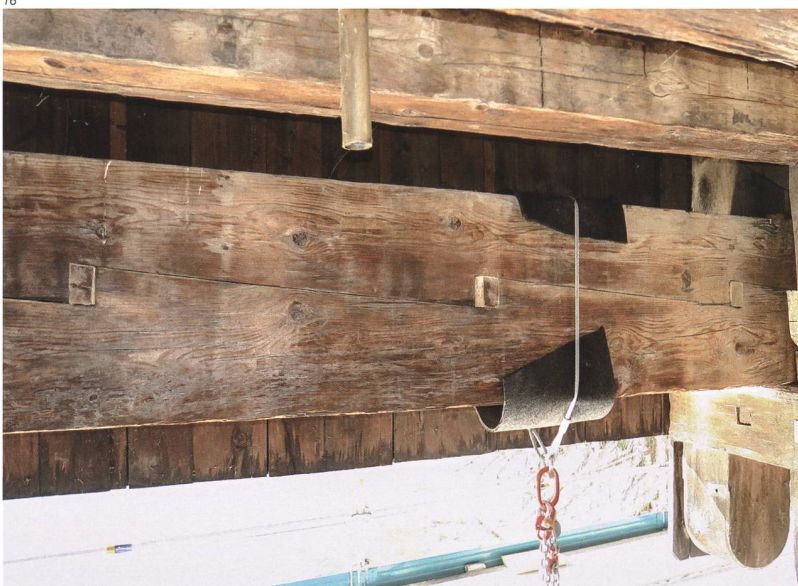
Abb. 16

Eine vergleichbare Situation zum verbrannten Tragbalken auf Abb. 15, jedoch ohne Brandschaden. Der Balken besteht aus zwei passgenau in Zickzackform zugeschnittenen und verdübelten Hölzern.

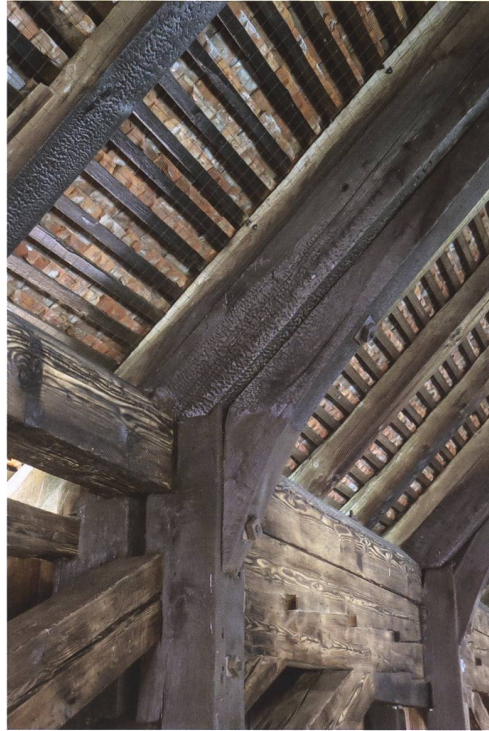
Abb. 18

Im unzugänglichen Dachbereich der Brücke wurden die russgeschwärzten Holzbalken lediglich mit der Bürste gereinigt. Sie sind aber nach wie vor verschwärzt und zeugen vom Brand von 2018.

In Bereichen ohne Holzersatz wurden die verrussten Balken und Flächen mechanisch mit der Bürste gereinigt – an offen sichtbaren Stellen etwas gründlicher als im unzugänglichen und zumeist dunklen Dachbereich. Eine tiefergehende Reinigung mittels Sandstrahlen war aus Sicht der Denkmalpflege unerwünscht, denn dies würde zu einem unschönen Substanzabtrag der Holzoberfläche führen. Ausserdem dürfen die geschwärzten Balken durchaus auch weiterhin vom Brand vom 28. März 2018 zeugen, denn dieser ist nun zu einem festen Teil der Brückengeschichte geworden (Abb. 18).

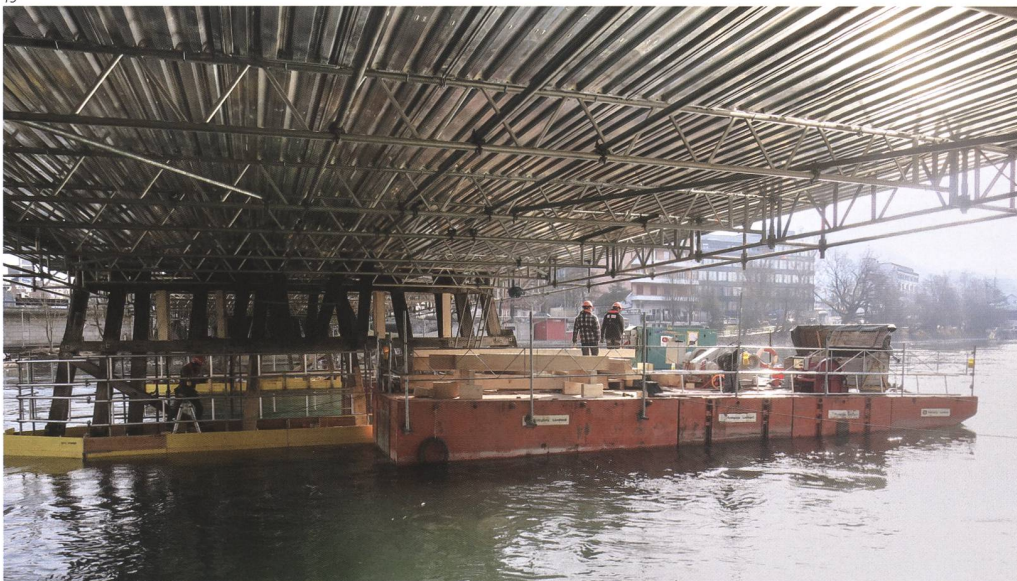
Abb. 19

Das Auswechseln der Stützen, Streben und Zangen bei den im Wasser stehenden Pfeilern erfolgte von einer Schwimmplattform aus. Die Betonbankette, die 1916 zur Stabilisierung der Pfeiler eingebaut worden waren, wurden mittels einer Wasserhaltung trocken gelegt und ebenfalls saniert.

Die Unterhaltsmassnahmen bestanden zur Hauptsache in der Sanierung der Brückenpfeiler. Wie im Ingenieurbericht empfohlen, wurden bei allen drei Jochen im unteren Bereich gleich sämtliche Stützen, Streben und teilweise auch die Zangenpaare ausgetauscht, also auch diejenigen Bauteile, die ihren Dienst eigentlich noch ein paar Jahre hätten erfüllen können. Ein Teilersatz wäre angesichts des sowieso notwendigen Aufwandes – Gerüstung, Wasserhaltung bei den Stützenjochen und Bereitstellen einer Schwimmplattform (Abb. 19) – unverhältnismässig gewesen. Für alle zu ersetzenden Hölzer wurde wiederum qualitativ hochwertiges Eichenholz verwendet. Die neuen Balken wurden fachgerecht mit den verbliebenen Hölzern überblattet und verschraubt.

Besondere Massnahmen waren im Bereich der im Wasser liegenden Betonbankette, die 1916 als neue Pfeilerfundamente erstellt worden waren, notwendig. Die damals ebenfalls erneuerten Jochstützen wurden nämlich im Bereich der neuen Bankette mit Beton umgossen und so stabilisiert. Bei der letzten Auswechslung der Eichenpfeiler im Jahr 1993 wurden die alten Stützen oberhalb der Bankette gekappt und an den Schnittstellen mit den neuen Hölzern mittels Fiberglasfasern verbunden. Die Lastabtragung erfolgte somit nach wie vor über die ursprünglichen, von Beton umgossenen Stützen. Diese haben aber in den letzten hundert Jahren unter Wasser allmählich an Substanz verloren. Taucher haben auf der Unterseite des Betonbanketts Hohlräume festgestellt, so dass die Lastabtragung über diese alten Stützen nicht mehr gewährleistet werden konnte. Somit musste der Anschluss der neuen Stützen auf das Bankett neu ausgeführt werden.

Dies geschah, indem man die alten Pfeilerlöcher ausbetonierte und die neuen Stützen mittels Stahlschuhen auf dem Bankett befestigte.

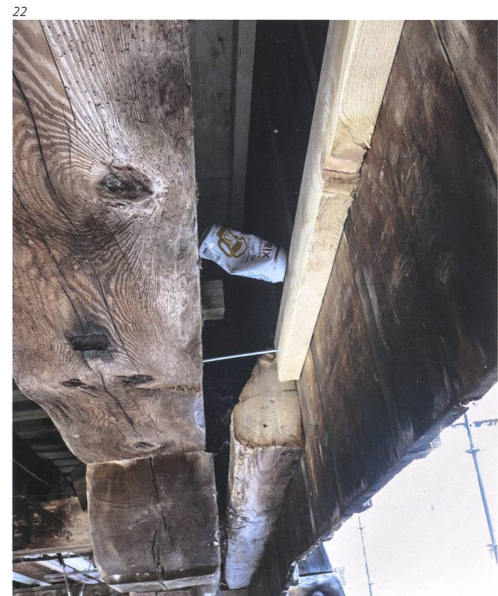
Abb. 22
Blick in die seitliche Unterkonstruktion der Fahrbahn mit Brettschalung der Fassade rechts. Wegen der alten Befestigung der Brettschalung mit einem Holzbalken (im Bild unten) konnte sich im Hohlraum darüber Müll ansammeln und zu einer gefährlichen Brandlast werden. Dank dem Ersatz der Balken durch einfache Holzlatten kann der Abfall nun nach unten durchfallen, und die Brandgefahr ist somit vermindert.

Durch weggeworfene Zigaretten hervorgerufene Glimmbrände traten in den letzten Jahren häufiger auf. Die Feuer entstanden immer in den Randbereichen der Brücke, wo die Bohlenbretter der Fahrbahn zwar möglichst satt an die Streben, Stützen und die Aussenwandbekleidung anschlossen, aber trotzdem immer wieder Löcher und Spalten offenliessen, durch welche Abfall und eben auch glimmende Zigaretten in den unteren Bereich der Brücke gelangen konnten und dort stecken blieben. So kam es unterhalb der Fahrbahn mit der Zeit stellenweise zu einer Ansammlung von Müll, der aufgrund der Holzkonstruktion nicht nach unten durchfallen konnte und eine gefährliche Brandlast bildete. Diese Situation hofft man nun durch zwei Eingriffe entschärft zu haben. Erstens wurden die seitlichen Bodenbretter für eine erleichterte regelmässige Reinigung von oben demontierbar gemacht (Abb. 21), und zweitens wurde die Unterkonstruktion der Brücke in den Seitenbereichen so angepasst, dass sich an dieser Stelle nicht mehr so leicht Abfall ansammeln kann (Abb. 22). Für die zweite Massnahme musste ein kleiner Teil der historischen Bausubstanz geopfert werden, wozu die Denkmalpflege aber nach Abwägung der Vor- und Nachteile ihr Einverständnis gab. Eine weitere Massnahme betraf die oberwasserseitigen Fenster. Anstelle ihrer Plexiglasscheiben erlaubt nun Verbundsicherheitsglas den Blick nach Süden, in gleicher Grösse und wiederum mit einer einfachen Rahmenkonstruktion montiert. Zusätzlich erfolgten der Ersatz der bestehenden Brandmeldeanlage und unter der Brücke der Einbau einer Sprühflutanlage, die im Brandfall von der Feuerwehr an beiden Brückenenden gespiesen werden kann und auch die schwer zugänglichen Bereiche der Unterkonstruktion mit Wasser erreicht. STEFAN BLANK
