Die Holzbrücke in Olten: von den Vorgängerbauten bis zur Restaurierung nach dem Brand

STEFAN BLANK, CHRISTINE ZÜRCHER

Restaurierung nach Brandfall 2018/2019

Olten, Holzbrücke, Hauptgasse 1

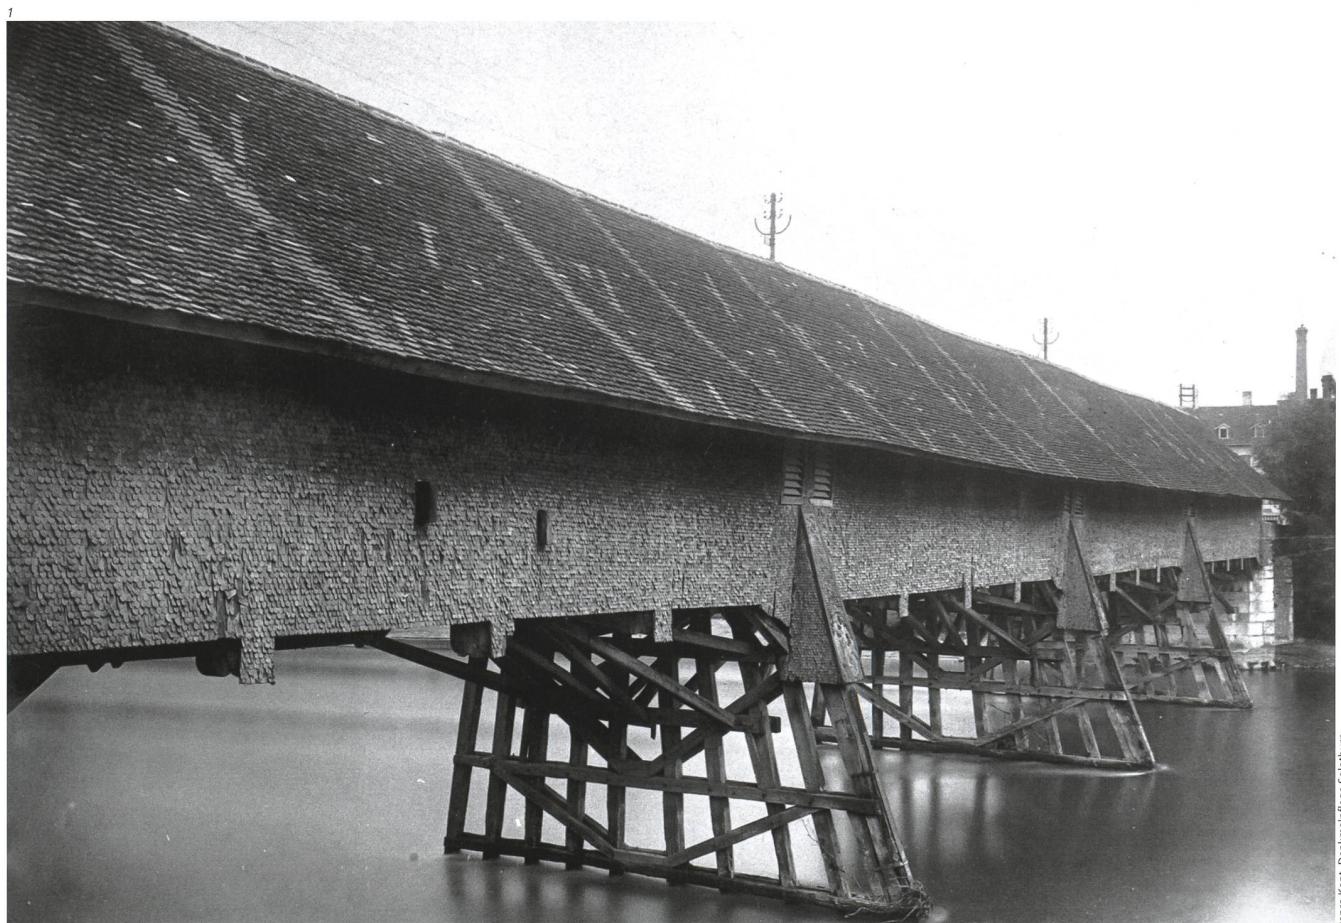
Abb. 1
Südwestansicht der Brücke mit Schindelschirm, der in der zweiten Hälfte des 20. Jahrhunderts durch eine Brettschalung ersetzt wurde. Foto um 1902.

Die oberwasserseitigen äusseren Jochstützen, die wegen ihrer exponierten Lage stärkere Alters- und Zerfallsspuren aufweisen, erhielten als zusätzlichen Witterungsschutz haubenförmige Brettverkleidungen mit Deckleisten. Vorbild dafür waren die auf einer Fotografie von 1902 gut erkennbaren Holzschilderverkleidungen, die in ihrer charakteristischen Form rekonstruiert wurden (Abb. 1).

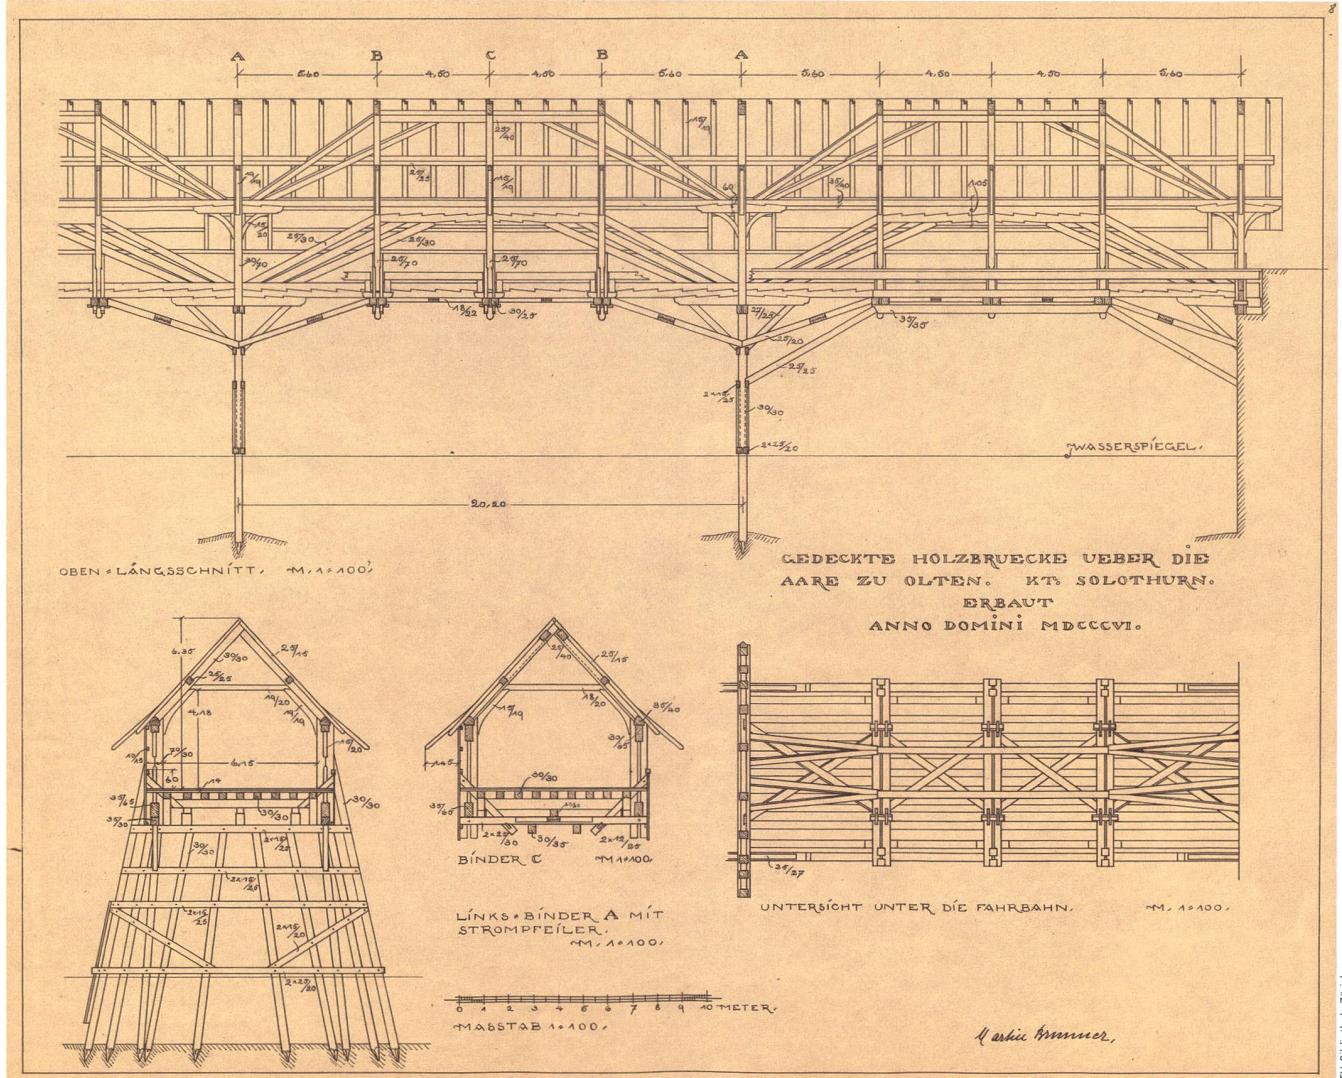
Abb. 8
Gedeckte Holzbrücke von 1806 über die Aare in Olten. Bauaufnahme von Martin Brunner, 1928. ETH-Bibliothek, Hochschularchiv, 28665 (Hs.). Brunner, Holzbrücken, 1928.

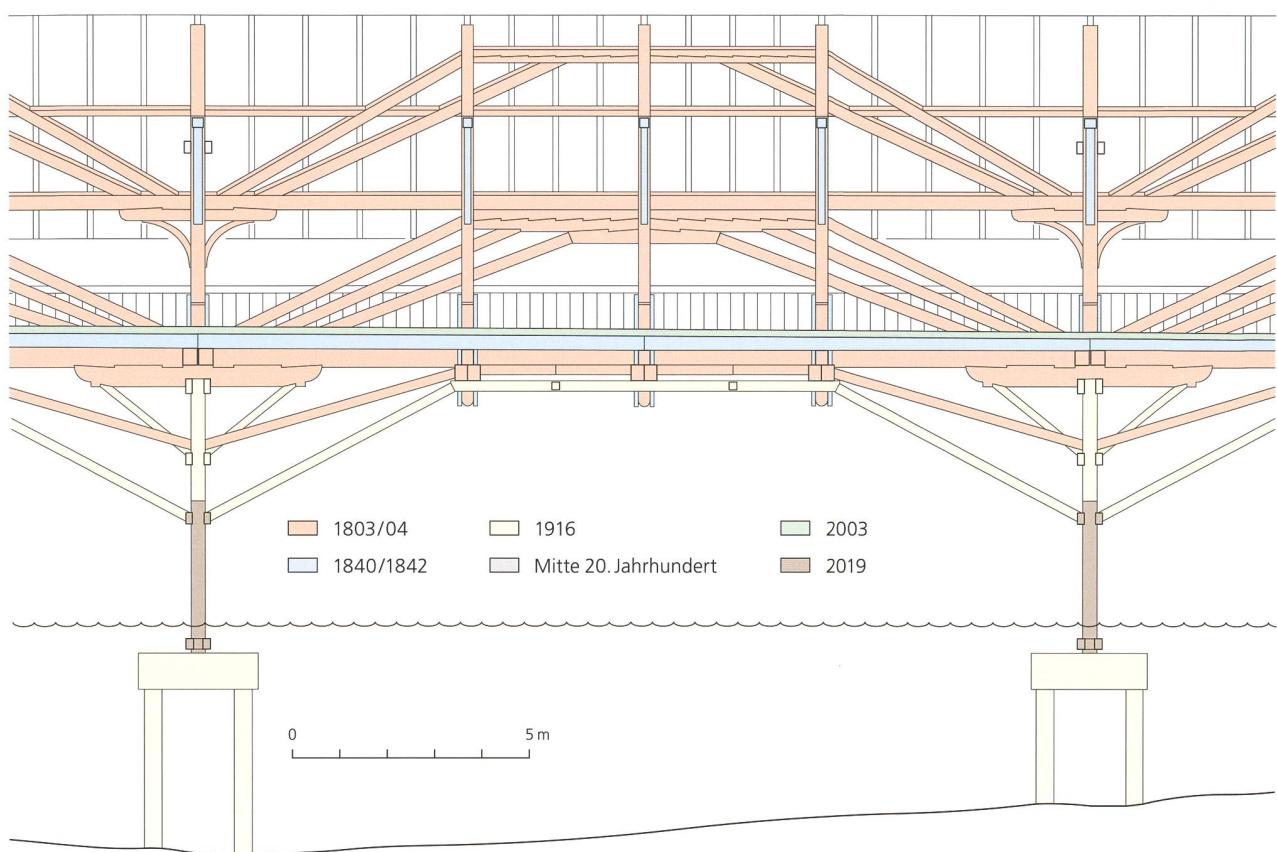
Abb. 9
Längsschnitt mit eingefärbten Bauphasen. Zeichnung:
Urs Bertschinger, kantonale
Denkmalpflege Solothurn;
Plangrundlage KFB Pfister AG,
Olten.

Zugleich boten die nach dem Brand notwendig gewordenen Restaurierungsarbeiten die seltene Möglichkeit, die Holzbrücke in ihrer Konstruktion genau zu analysieren. Wertvolle neue Erkenntnisse lieferte die dendrochronologische Holzaltersbestimmung ausgewählter Hölzer der Tragwerkskonstruktion und des Dachbereichs durch Raymond Kontic.³ Mit Hilfe dieser Daten und anhand von weitergehenden Beobachtungen am Bauwerk stellte der Bauforscher Urs Bertschinger die Bauetappen fest und erarbeitete einen Bauphasenplan (Abb. 9, 10).

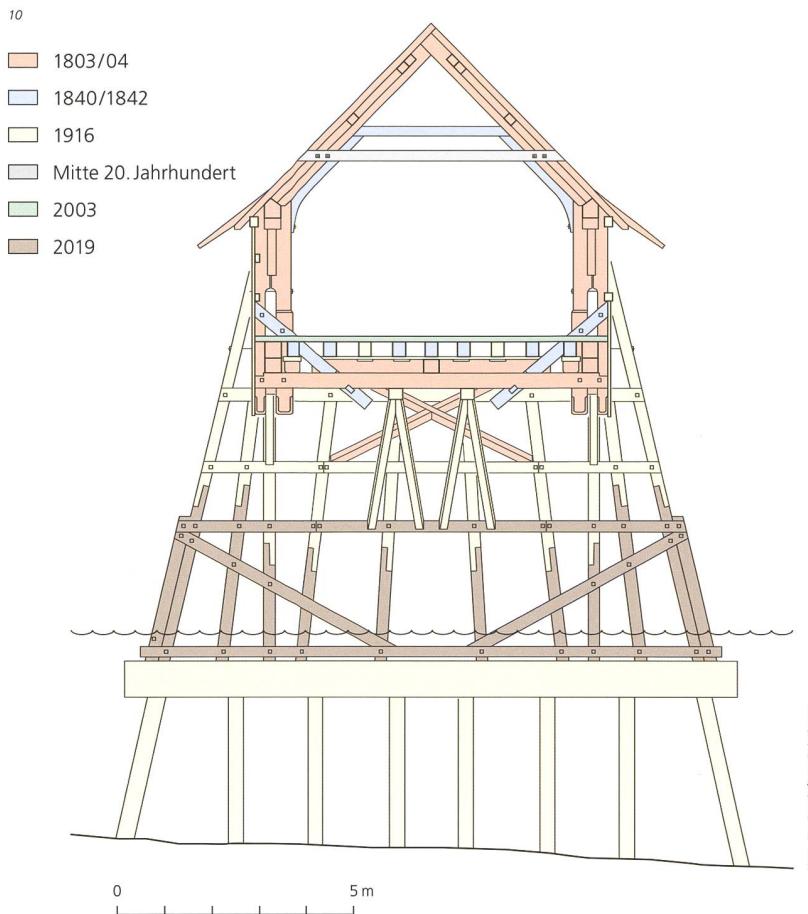
Abb. 10
Querschnitt mit eingefärbten Bauphasen. Zeichnung:
Urs Bertschinger, kantonale Denkmalpflege Solothurn;
Plangrundlage KFB Pfister AG, Olten.

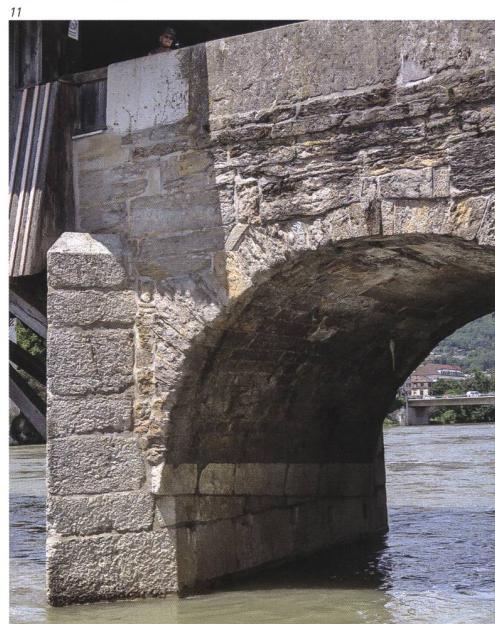
Abb. 11
Die steinernen, wohl auf die Mitte des 17. Jahrhunderts zurückgehenden Jochpfeiler am ostseitigen Brückenkopf sind seit dem Neubau der Holzbrücke 1804 durch ein Gewölbe miteinander verbunden.

Die überdachte und mit einem Bretterschirm verschalte Holzbrücke überspannt mit einer Länge von rund 78 Metern über drei Stützenjochen den Fluss. Die Spannweiten zwischen den Pfeilerjochen variieren zwischen rund 18,6 und 20,3 Metern.⁹⁶ Seit 1804 bilden die beiden ostseitigen, wohl 1652/1657 errichteten Steinpfeiler durch den Einzug eines Gewölbes eine permanente Auffahrbrücke. Ob die leicht abgedrehte Position des westlicheren Pfeilers auf eine abweichende Linienführung einer Vorgängerbrücke zurückgeht, lässt sich nur vermuten (Abb. 11, 13, 23, 24).

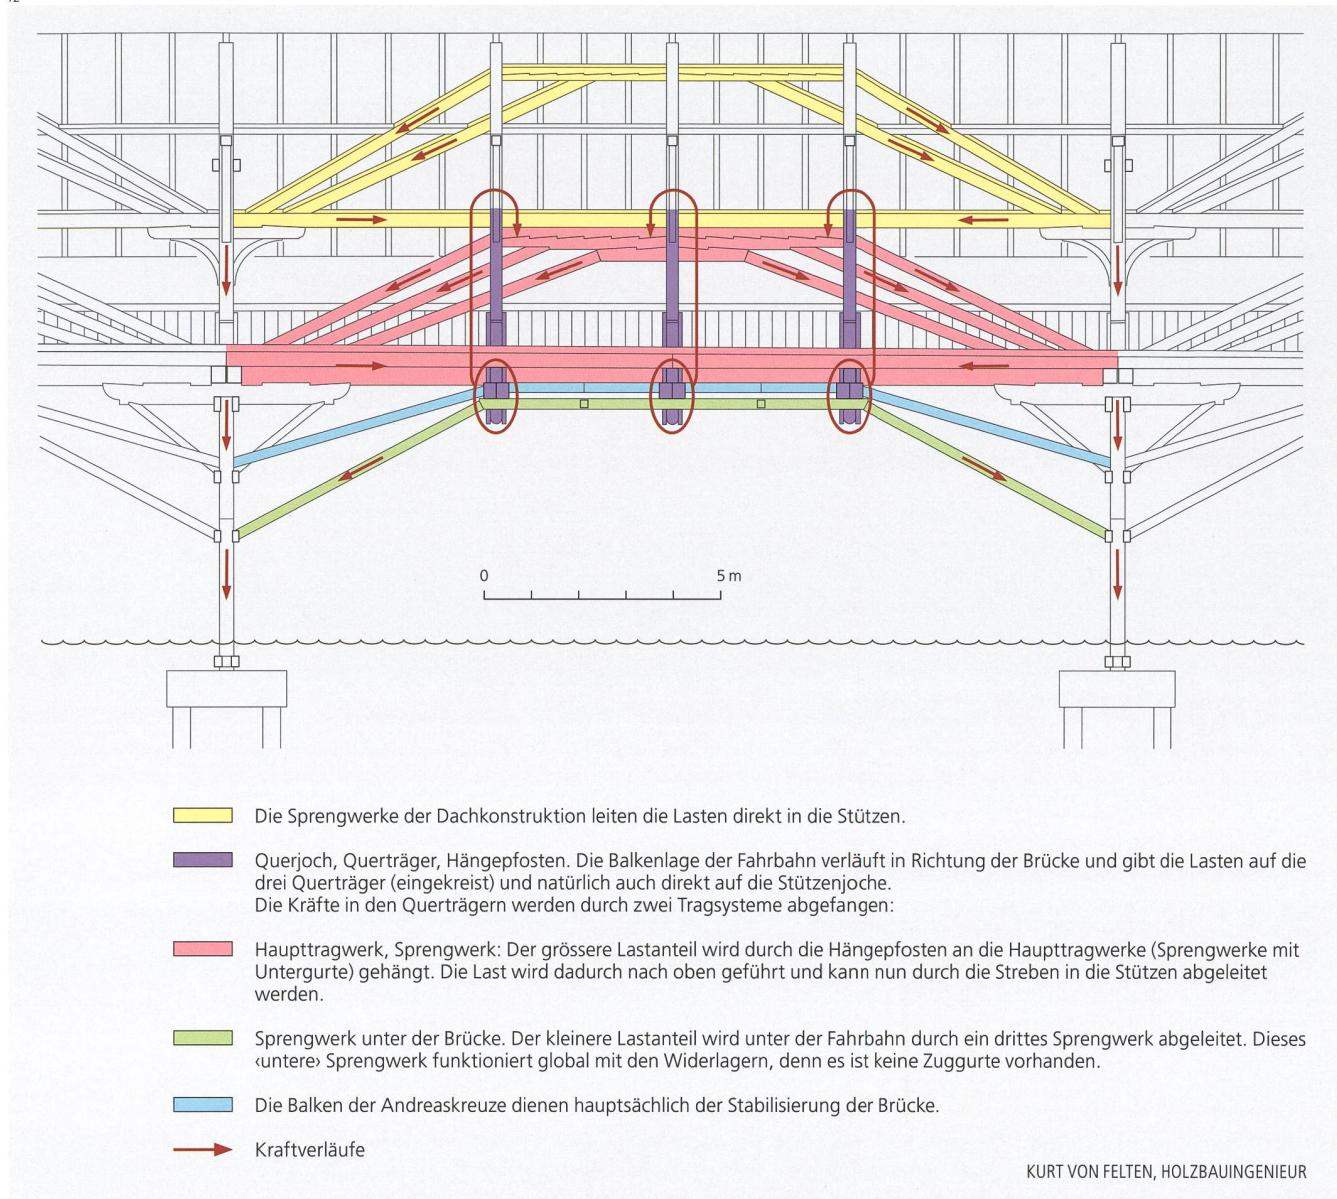
Abb. 12
Das statische Konzept kurz erklärt. Zeichnung Urs Bertschinger und Gabriel Fürst.

Die hauptsächlich in Eichen-, aber auch in Fichten- und Tannenkantholz errichtete Brückenkonstruktion folgt dem Prinzip eines kombinierten Hänge- und Sprengwerks mit je vier Querachsen (Abb. 9, 10, 12).⁹⁷ Das Haupttragwerk besteht aus einem Hänge- und

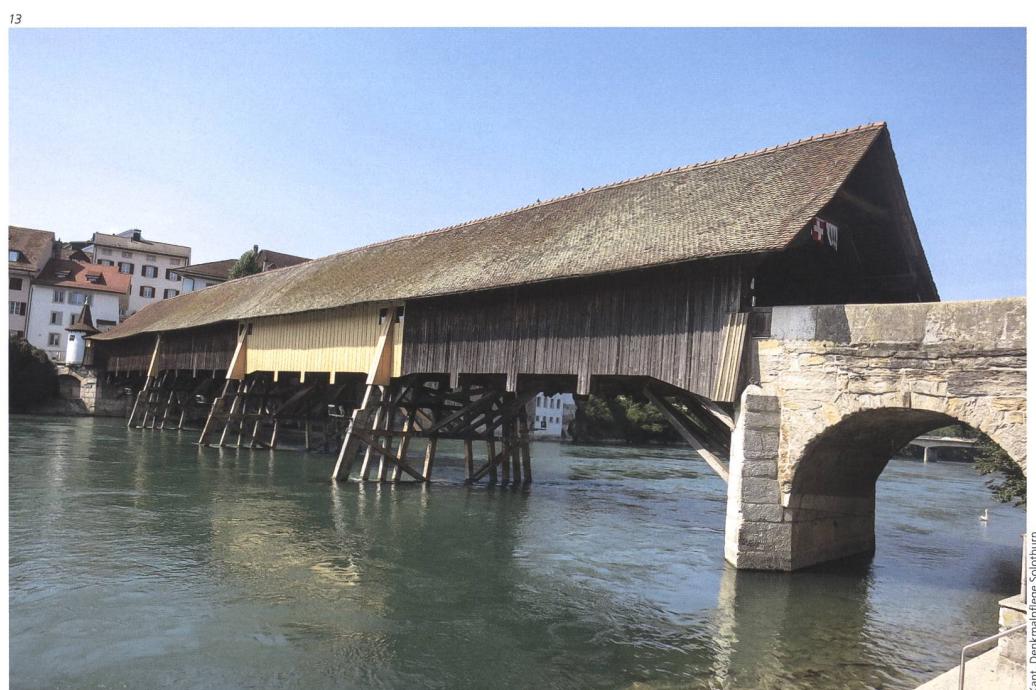
Abb. 13
Ansicht der Brücke nach den Restaurierungs- und Brand-sanierungsarbeiten 2018/19. Noch heben sich die ersetzen und unbehandelten Schalungs-bretter der Südseite deutlich vom Altbestand ab. Der rasch einsetzende natürliche Alte-rungsprozess wird dieses Bild von selbst korrigieren.

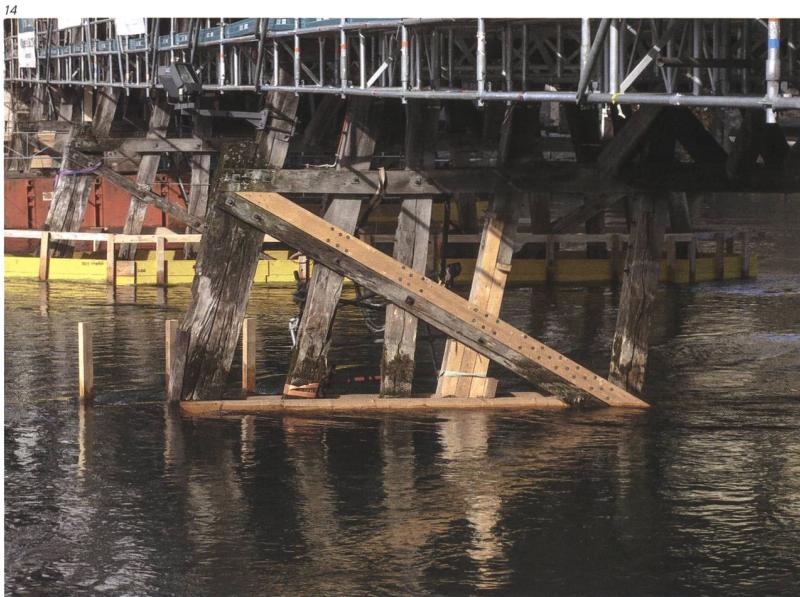
Abb. 14

Am östlichen Stützenjoch mussten Notsicherungen eingebaut werden, da die Stabilität der Brücke an dieser Stelle gefährdet war. Die Massnahmen sind am hellen Holz gut zu erkennen.

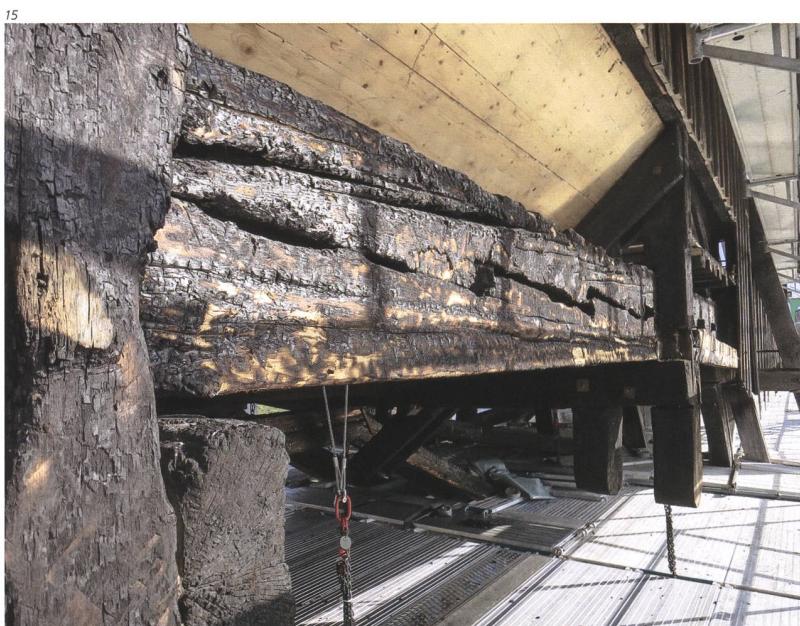
Abb. 15

Erst nach der Entfernung der Brettschalung an der Süd-fassade wurde das Ausmass des Brandschadens richtig ersichtlich. Der unter der Fahr-bahn liegende Tragbalken war vom Feuer von innen her richtiggehend ausgeöhlt worden und konnte seine sta-tische Funktion nicht mehr wahrnehmen.

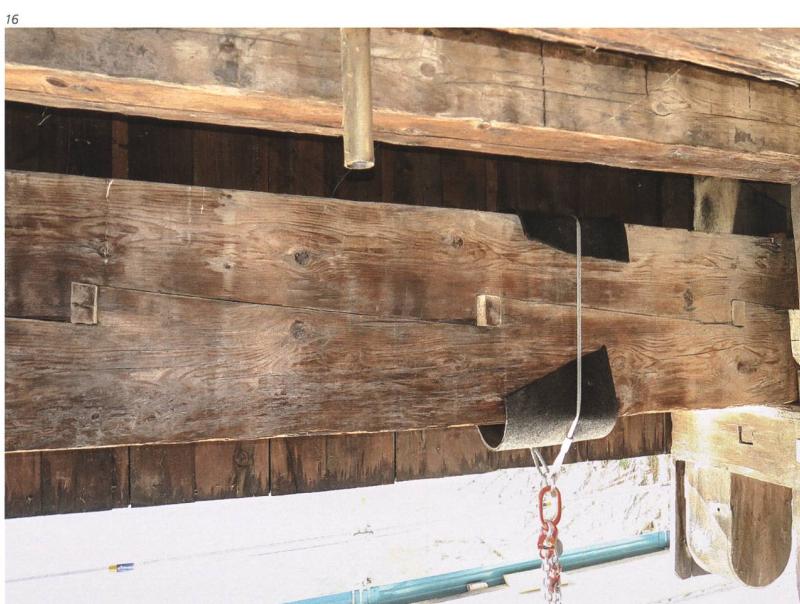
Abb. 16

Eine vergleichbare Situation zum verbrannten Tragbalken auf Abb. 15, jedoch ohne Brandschaden. Der Balken besteht aus zwei passgenau in Zickzackform zugeschnittenen und verdübelten Hölzern.

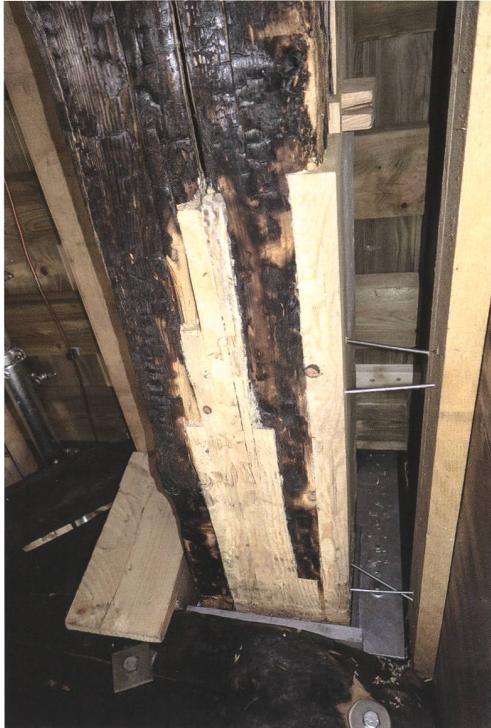
Abb. 17

Wenn immer möglich, wurde ein brandgeschädigter Balken nicht ganz ersetzt, sondern mit neuem Holz geflickt und seine Tragfähigkeit wenn nötig zusätzlich mit Stahlelementen erträchtigt.

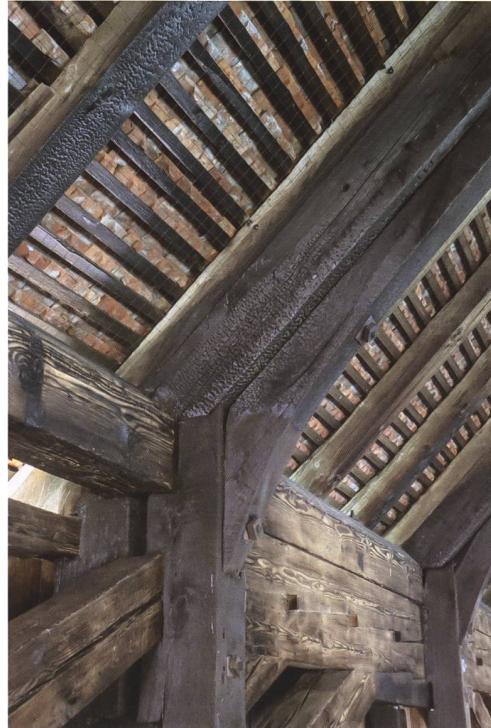
Abb. 18

Im unzugänglichen Dach-bereich der Brücke wurden die russgeschwärzten Holz-balken lediglich mit der Bürste gereinigt. Sie sind aber nach wie vor verschwärtzt und zeugen vom Brand von 2018.

In Bereichen ohne Holzersatz wurden die verrussten Balken und Flächen mechanisch mit der Bürste gereinigt – an offen sichtbaren Stellen etwas gründlicher als im unzugänglichen und zumeist dunklen Dachbereich. Eine tiefergehende Reinigung mittels Sandstrahlen war aus Sicht der Denkmalpflege unerwünscht, denn dies würde zu einem unschönen Substanzzabtrag der Holzoberfläche führen. Außerdem dürfen die geschwärzten Balken durchaus auch weiterhin vom Brand vom 28. März 2018 zeugen, denn dieser ist nun zu einem festen Teil der Brücken-geschichte geworden (Abb. 18).

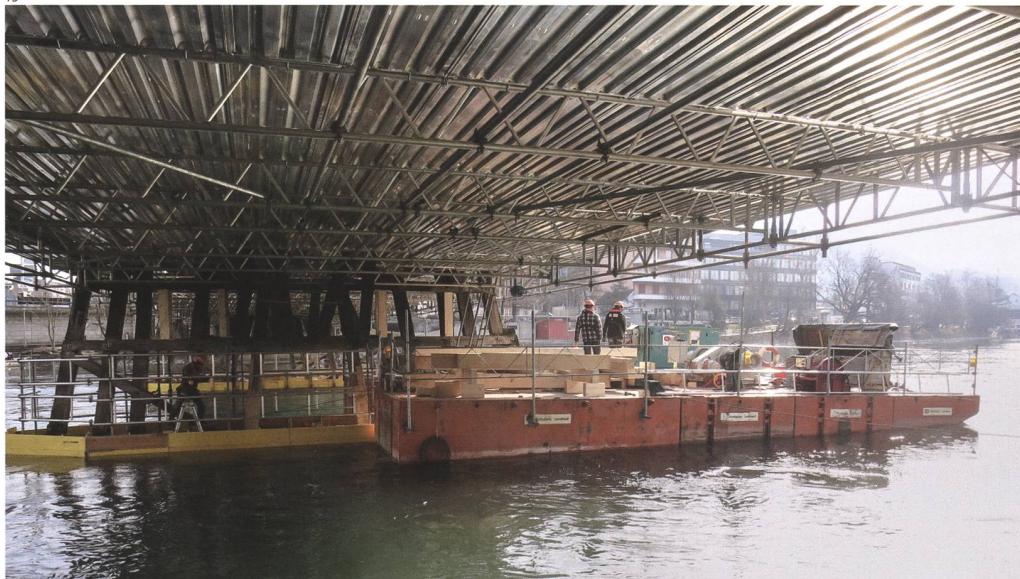
Abb. 19

Das Auswechseln der Stützen, Streben und Zangen bei den im Wasser stehenden Pfeilern erfolgte von einer Schwimm-plattform aus. Die Betonban-kette, die 1916 zur Stabilisie- rung der Pfeiler eingebaut worden waren, wurden mittels einer Wasserhalterung trocken-gelegt und ebenfalls saniert.

Die Unterhaltsmaßnahmen bestanden zur Haupt-sache in der Sanierung der Brückenpfeiler. Wie im Ingenieurbericht empfohlen, wurden bei allen drei Jochen im unteren Bereich gleich sämtliche Stützen, Streben und teilweise auch die Zangenpaare ausge-wechselt, also auch diejenigen Bauteile, die ihren Dienst eigentlich noch ein paar Jahre hätten erfüllen können. Ein Teilersatz wäre angesichts des sowieso notwendigen Aufwandes – Gerüstung, Wasserhal-tung bei den Stützenjochen und Bereitstellen einer Schwimmplattform (Abb. 19) – unverhältnismässig gewesen. Für alle zu ersetzen Hölzer wurde wiederum qualitativ hochwertiges Eichenholz verwen-det. Die neuen Balken wurden fachgerecht mit den verbliebenen Hölzern überblattet und verschraubt.

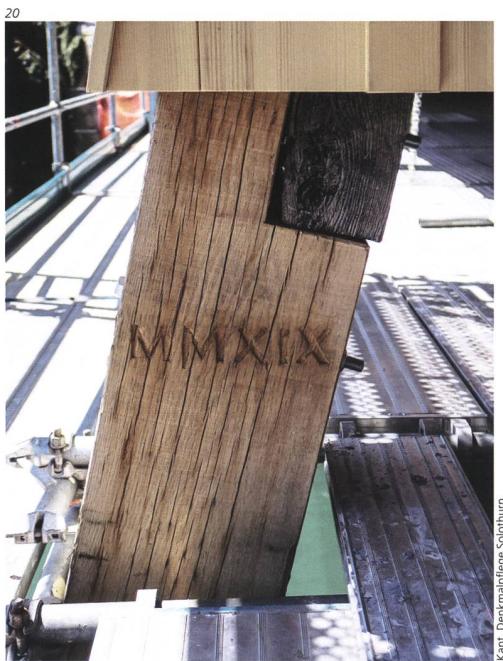
Abb. 20
Detail einer oberwasserseitig ausgewechselten Stütze mit der Jahreszahl «MMXIX», die auf den 2019 vorgenommenen Einbau verweist.

Sämtliche neu verbauten Eichenbalken blieben ohne Oberflächenbehandlung. Wie bei der oben erwähnten Brettschalung der Fassade werden auch die Balken der Stützenjoche eine Zeit lang wegen ihrer hellen Holzfarbe auffallen, aber der natürliche Alterungsprozess wird auch hier relativ schnell einsetzen, sodass das neue Holz schon bald nur noch vom geübten Auge vom Altbestand zu unterscheiden sein wird. An einigen unauffälligen Stellen wurden die neuen Balken mit dem Jahr ihres Einbaus gekennzeichnet (Abb. 20).

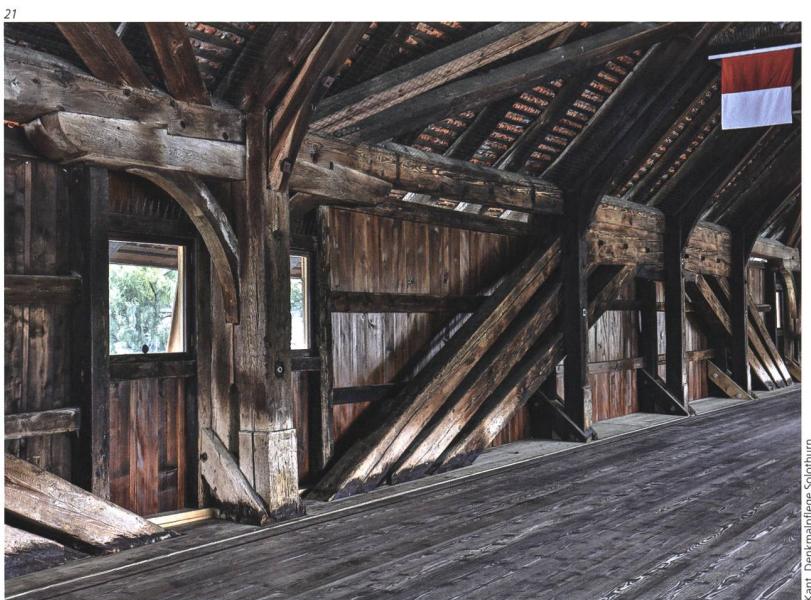
Abb. 21
Im Innern der Brücke wurde die neue Brettschalung nicht ihrem natürlichen Alterungsprozess überlassen, sondern sie erfuhr eine Oberflächenbehandlung, um Sprayereien vorzubeugen. Die seitlichen Bodenbretter der Fahrbahn wurden in demontierbare Elemente zusammengefasst, damit von oben eine regelmässige Reinigung erfolgen kann. Dadurch kann die Brandlast in der Unterkonstruktion der Brücke effizient verminder werden.

fürchtete, dass frisches, helles Holz an dieser gut zugänglichen Stelle zu Sprayereien einlädt, wurde die neue Brettschalung farblich dem bestehenden Holzfarbton angepasst (Abb. 21).

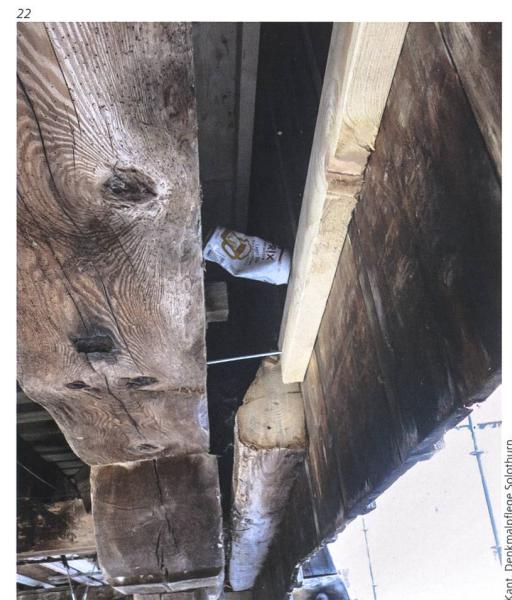
Abb. 22
Blick in die seitliche Unterkonstruktion der Fahrbahn mit Brettschalung der Fassade rechts. Wegen der alten Befestigung der Brettschalung mit einem Holzbalken (im Bild unten) konnte sich im Hohlräum darüber Müll ansammeln und zu einer gefährlichen Brandlast werden. Dank dem Ersatz der Balken durch einfache Holzlatten kann der Abfall nun nach unten durchfallen, und die Brandgefahr ist somit vermindert.

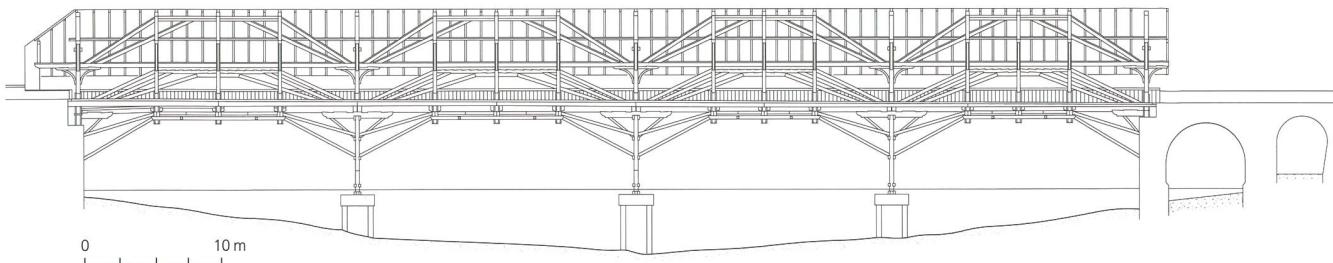
Abb. 23
Längsschnitt der Holzbrücke.
Stand vor dem Brand 2018.
Zeichnung: Urs Bertschinger,
kantonale Denkmalpflege
Solothurn.
