Die Rettung der Wandmalereien in der alten Stiftskirche von Schönenwerd

Im Hinblick auf eine mittelfristig notwendige Gesamtrestaurierung der ehemaligen Stiftskirche St. Leodegar in Schönenwerd wurden 2018 umfassende Bestandesaufnahmen und Zustandsanalysen erstellt. Dabei zeigte sich, dass in der Eingangshalle ohne Sofortmassnahmen ein Verlust der Wandmalereien von 1628 drohte. Die vorgezogene Konservierung und Restaurierung sicherte 2019 den Fortbestand der manieristischen Malereien.

Schönenwerd, ehemalige Stiftskirche St. Leodegar, Wandmalereien der Eingangshalle

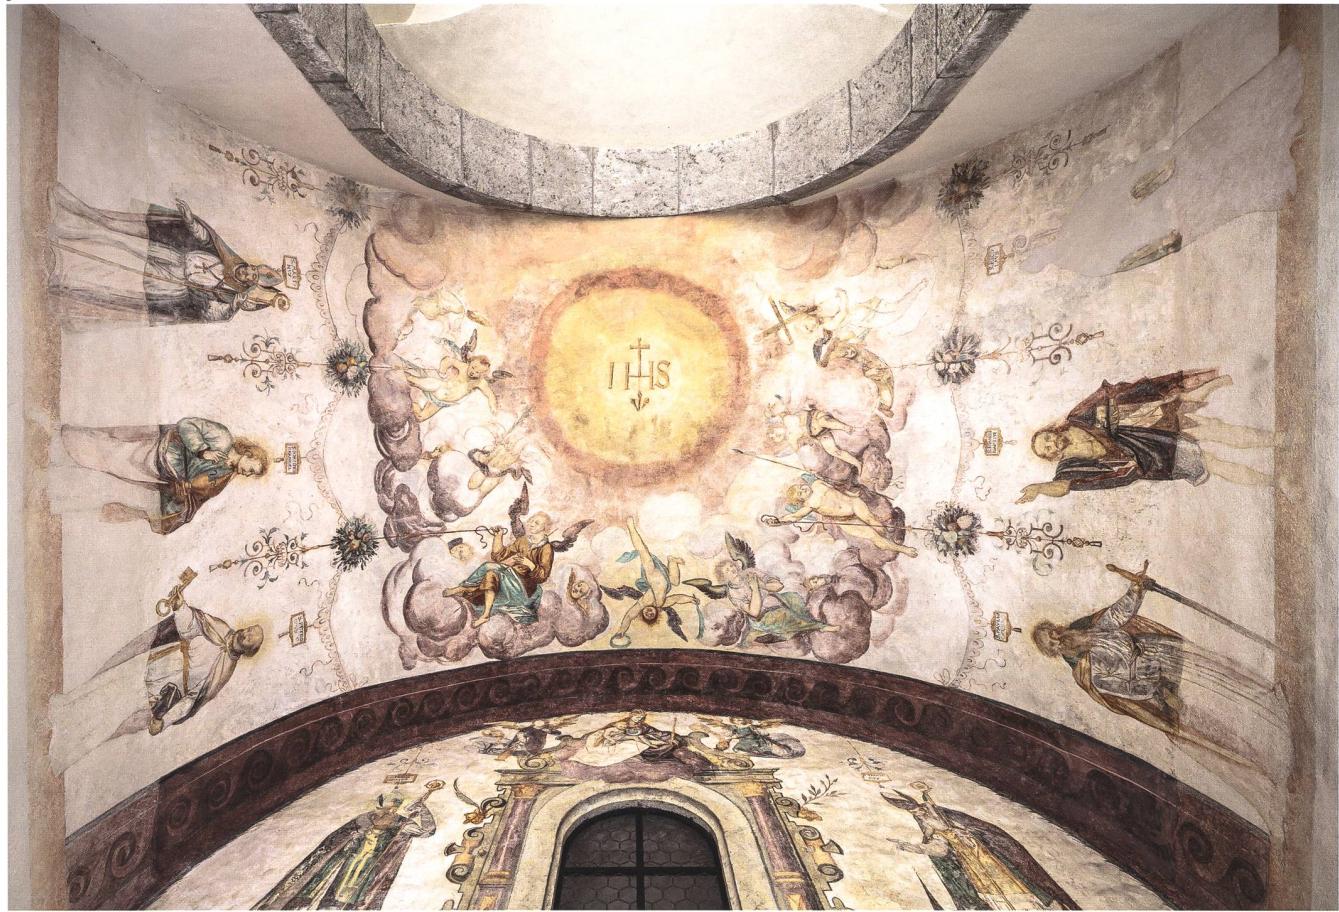
Abb. 3
Blick in das Tonnengewölbe der Eingangshalle mit den Fresken von Paul Wiederkehr. Zustand nach der Restaurierung 2019.

Johannes der Täufer, Nikolaus), alle mit Namenstäfelchen benannt und mit Attributen versehen. Hier wird auch ersichtlich, dass beim Neubau des barocken Kirchturms 1676–1679 ein Teil der Malereien von Wiederkehr zerstört worden war. So fehlt heute auf jeder Seite eine vierte Heiligenfigur (gemäß Stiftsprotokoll waren dies die Thebäerheiligen Urs und Mauritius),⁴ und auch das zentral im Tonnengewölbe erscheinende, von einem Kranz von Engeln und Wolken umgebene Christusmonogramm ist im Turmbereich offensichtlich beschnitten (Abb. 3).

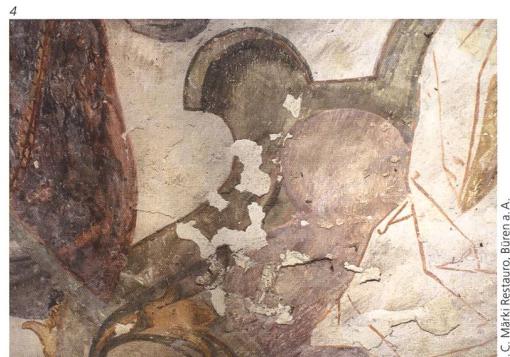
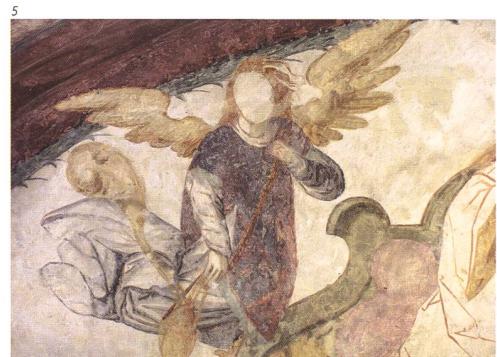
Abb. 4 und 5
Detail der Wandmalereien im Bogenfeld über dem Portal. Links vor der Restaurierung, rechts zurückhaltend retuschiert nach der Restaurierung 2019.

Das angetroffene Schadensbild zeigte in allen Bereichen eine starke Oberflächenverschmutzung. Stellenweise waren Salzausblühungen vorhanden. Als gravierend erwies sich aber die Feststellung, dass sich die Farbschicht zu einem Teil vom Untergrund gelöst hatte und deshalb bereits erhebliche Malereiverluste zu verzeichnen waren (Abb. 4, 6). Auch waren zwischen der Mal- und der darunterliegenden Putzschicht starke Schmutzablagerungen vorhanden, ja es hatten sich sogar viele kleine Insekten dort eingenistet. Im Gewölbebereich zeigte sich die Malerei an einigen Stellen als pudrig und somit nicht mehr wischfest.

Die Untersuchung ergab auch, dass bei der Restaurierung von 1965 mit aus heutiger Sicht ungeeigneten Kunstharzmaterialien gearbeitet worden war. Die damals gemachten grossflächigen Fixierungen und Retuschen sind heute irreversibel, zeigen eine sichtbare Vergilbung und erschweren eine Restaurierung mit geeigneten Materialien. Auch sind die Massnahmen von 1965 zumindest teilweise verantwortlich für die Loslösung der Malschichten vom Putzuntergrund.

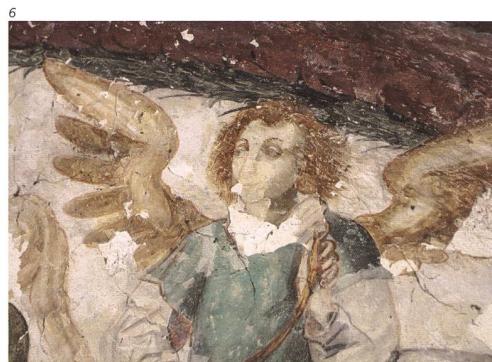
Abb. 6
Wandmalereidetail eines Engels im Bogenfeld über dem Portal, vor der Restaurierung.

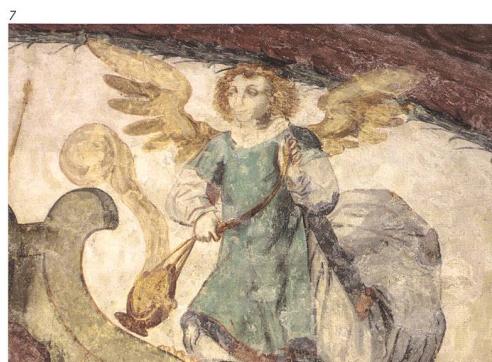
Abb. 7
Dieselbe Darstellung nach der Restaurierung 2019.

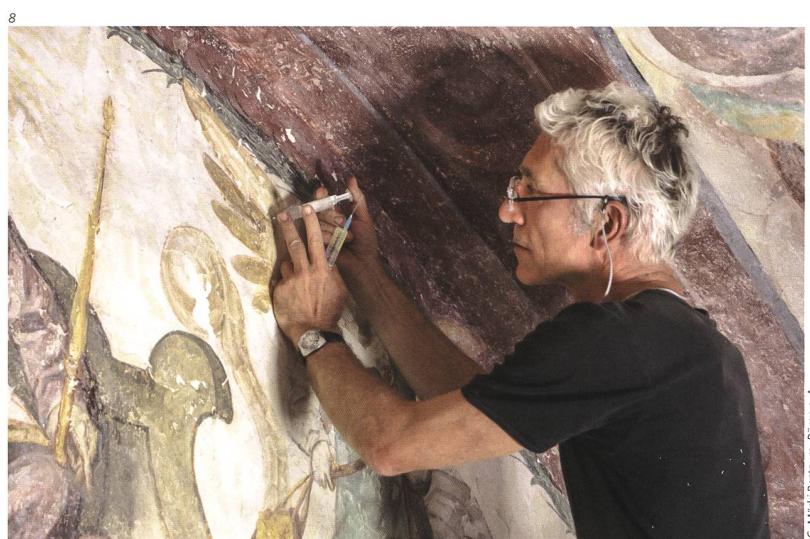
Abb. 8
Mittels einer Spritze injiziert Restaurator Jean-Claude Märki Celluloseleim, um lose Malschichten zu fixieren.

Bevor eine Oberflächenreinigung vorgenommen werden konnte, mussten absturzbedrohte Malschichten zuerst vorgefestigt werden. Dazu injizierte der Restaurator mittels einer Spritze minutiös einen Kleber auf Basis eines Celluloseleims hinter die losen Farbschichten und fixierte somit die bedrohten Stellen (Abb. 8). Die anschliessende sorgfältige Reinigung der Wand- und Gewölbeoberflächen erfolgte mit Dachshaarpinseln (Abb. 9), Trockenschwämmen und teilweise mit destilliertem Wasser, bei hartnäckigen Fliegenexkrementen mit Hilfe von Wasserstoffperoxyd. Zur Sicherung und Festigung von teilweise pudernden Malschichten wurden diese mit Celluloseleim besprüht und auf den Grund zurückgedrückt. Hohlstellen im Putzuntergrund hintergoss der Restaurator mit Kalkmörtel, lose und bröselige Putzpartien verfestigte er mit Kieselsäureester, Fehlstellen ergänzte er ebenfalls mit Kalkmörtel (Abb. 10). Bewusst sehr zurückhaltend erfolgten Retuschen bei den figurlichen und architektonischen Malereien.

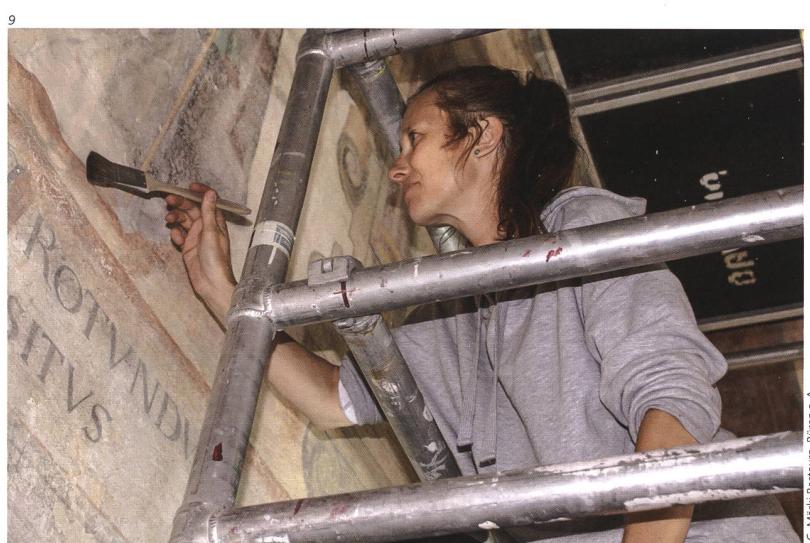
Abb. 9
Die Restauratorin Ursula Kocher reinigt die Oberflächen vorsichtig mit einem Dachshaarpinsel.

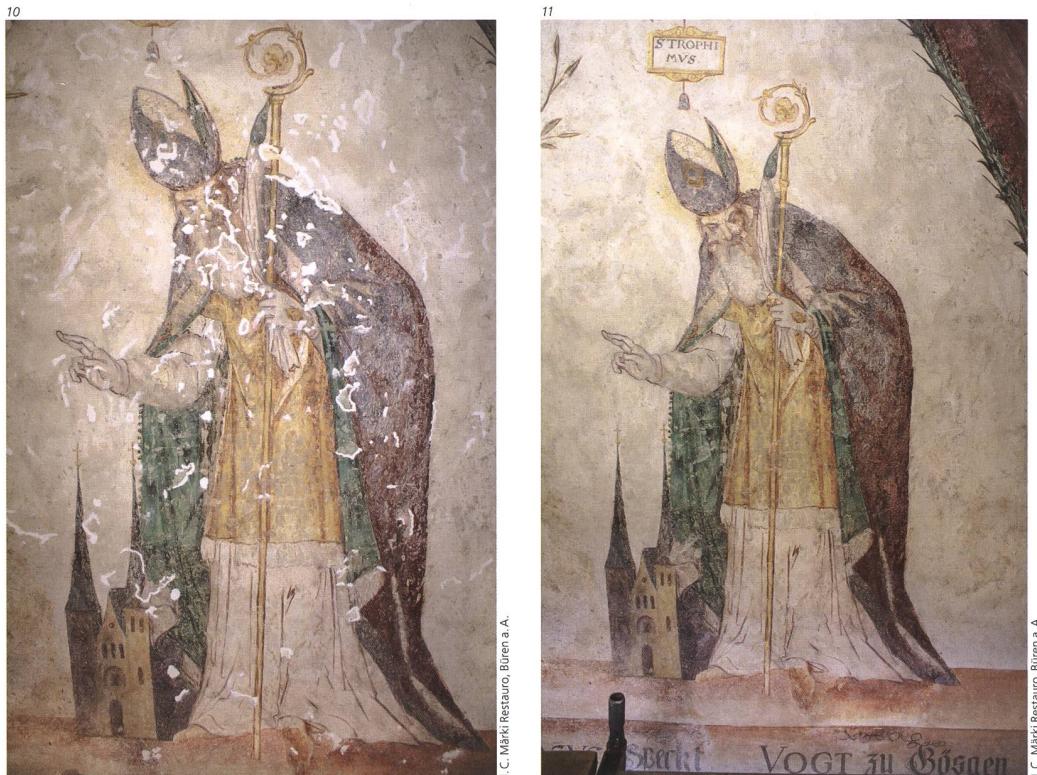
Abb. 11
Die Figur des Trophimus im Zustand nach der Restaurierung. Die Retuschen wurden sehr zurückhaltend eingesetzt, sodass die Malerei nach wie vor eine authentische Alterswürde ausstrahlt.

Sofern sie doch notwendig waren – etwa bei störenden Fehlstellen –, wurden die Retuschen in sogenannter Trattegiotechnik und mit reversiblen Materialien ausgeführt. Dabei stand aber immer das Ziel im Vordergrund, die Malerei in ihrer authentischen Alterswürde zu bewahren, gleichzeitig aber auch die Lesbarkeit der Darstellungen zu gewährleisten (Abb. 11).
