Von Efeu und Vergessen befreit – der Steinspeicher von Selzach

Als einer der wenigen erhaltenen gebliebenen Steinspeicher im Kanton fristete der Speicher an der Bellacherstrasse 1b über längere Zeit hinweg ein trauriges Dasein. Dank der Eigentümerschaft konnte der Speicher nun 2018/19 durch die Denkmalpflege baugeschichtlich untersucht und anschliessend fachgerecht restauriert werden. Dabei stellte sich heraus, dass der Speicher aus dem 16. Jahrhundert stammt und eines der ältesten Gebäude in Selzach ist.

Selzach, Speicher Bellacherstrasse 1b

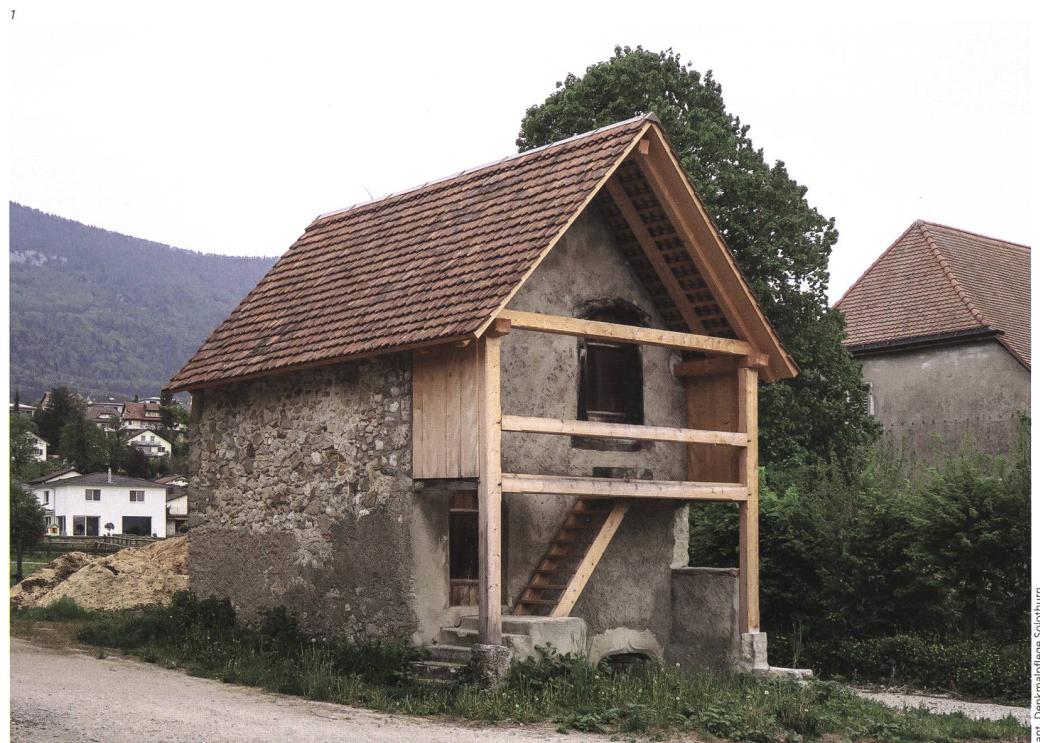
Abb. 1
Selzach, Speicher Bellacherstrasse 1b, nach der Restaurierung 2019. Die Laube wurde rekonstruiert und das Dach wiederhergestellt. Das Fassadenmauerwerk mit seinen älteren Verputzflicken konnte grösstenteils belassen werden. Der eingestürzte ostseitige Anbau wurde ersetztlos abgerissen.

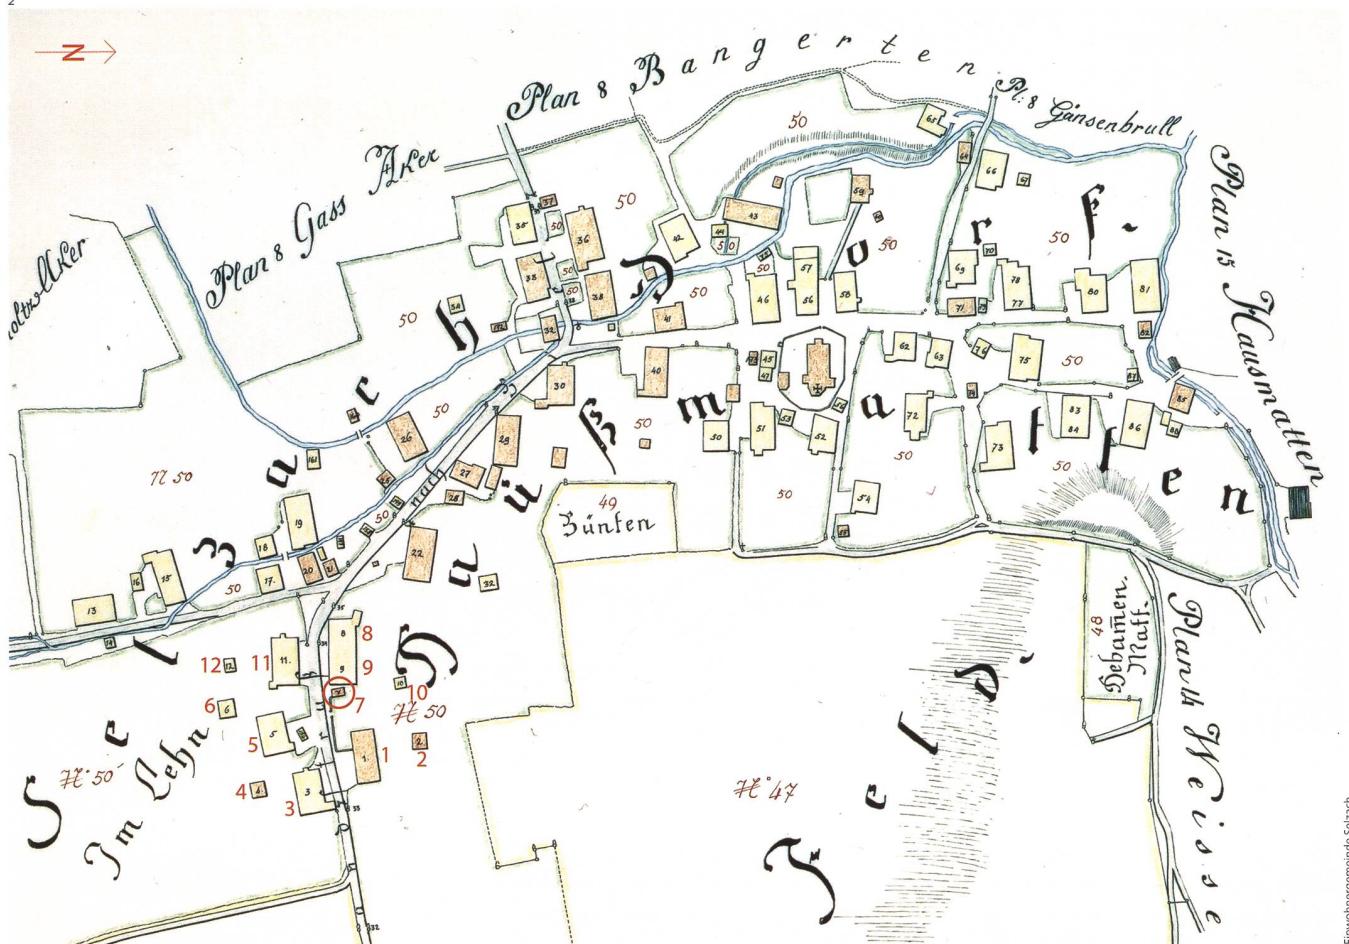
Abb. 2
Ausschnitt aus dem Katasterplan von Josef Walker von 1821/22. Er zeigt die Häusergruppe entlang der heutigen Bellacherstrasse. Zur besseren Lesbarkeit wurden die damaligen Hausnummern rot eingetragen. Der mit einem roten Kreis markierte Steinspeicher gehörte zum Doppelbauernhaus Nr. 8/9, heute Bellacherstrasse 1.

Die Häusergruppe entlang der alten Landstrasse nach Bellach erfuhr von der zweiten Hälfte des 18. Jahrhunderts an bis zum Beginn des 20. Jahrhunderts grössere Veränderungen. Von der auf dem Katasterplan von Josef Walker 1822 eingezeichneten und nummerierten Häusergruppe (Nrn. 1–12, siehe Abb. 2) stehen heute noch vier Gebäude. Südseitig, inmitten der heutigen Weide, liegt der dendrochronologisch in das Jahr 1684 datierte und heute leider kurz vor dem Einsturz stehende Hälblingsspeicher Nr. 6 (Bellacherstrasse 1c), dessen dazugehörendes Bauernhaus Nr. 5 aber bereits 1829 ersatzlos abgerissen wurde. Das westlich daran gelegene ehemalige Bauernhaus Nr. 11 brannte 1915 komplett ab und wurde wie der Speicher Nr. 12 nicht mehr aufgebaut. An seiner Stelle entstand ein heute noch vorhandenes, quer zur Strasse stehendes längliches Stallgebäude (Bellacherstrasse 1a).

Der mit einigen Metern Distanz östlich des Bauernhauses gelegene Steinspeicher steht giebelständig quer zur Strasse. Auf dem Katasterplan von 1822 (Abb. 2) sieht man, dass das ursprüngliche Bauernhaus Nr. 8/9 sich weiter gegen Osten ausdehnte, sodass sich zwischen ihm und dem Speicher nur ein schmaler Durchgang befand. Der hochaufragende Speicher weist drei Geschosse auf. Auf dem halb ins Terrain eingetieften Gewölbekeller liegt ein ebenfalls eingewölbtes Obergeschoss. Darüber befindet sich das mit hohen Kniewänden gebildete Dachgeschoss. Erschlossen werden die Geschosse strassenseitig durch eine aussenseitige schmucklose Laubengeschoss mit Treppe (Abb. 1, 6, 8). Die Belichtung und Belüftung der Räume im Ober- und im Dachgeschoss erfolgt durch je ein kleines nordseitiges Schlitzfenster. Die Böden sind sauber mit Tonbodenplatten ausgekleidet, die Wände verputzt oder geschlemmt. Der Keller weist einen Boden aus Stampferde auf. Ein mit Biberschwanzziegeln gedecktes Satteldach schliesst das Gebäude ab. Aussen ist das ehemalige Verputzkleid nur noch in Spuren erhalten. Verschiedene nachträgliche Flickputze sind vorhanden. Ostseitig befindet sich ein nachträglich angebauter langer und bis an die Strasse führender Anbau. Dazu wurde das Dach des Speichers über den Schopf hinaus verlängert.

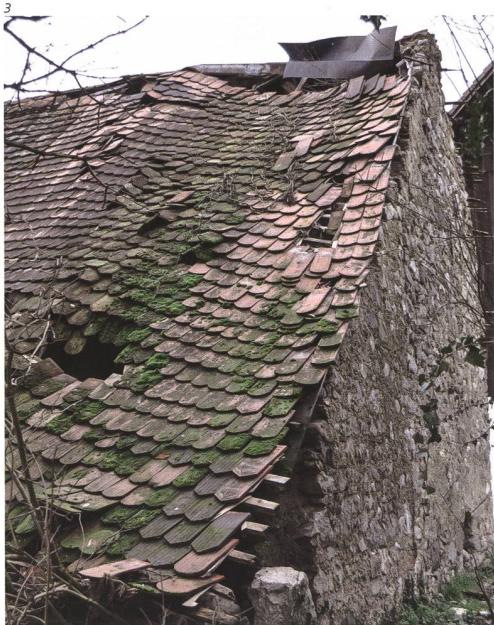
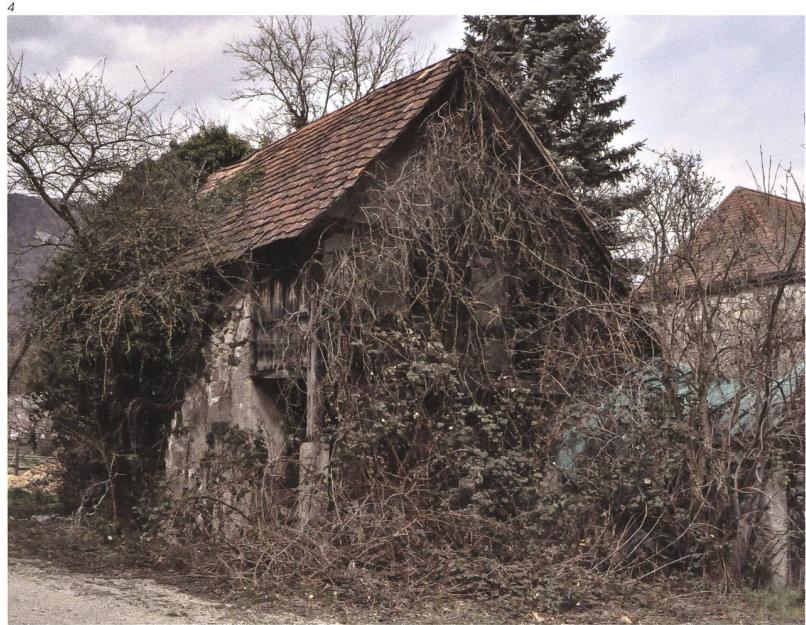
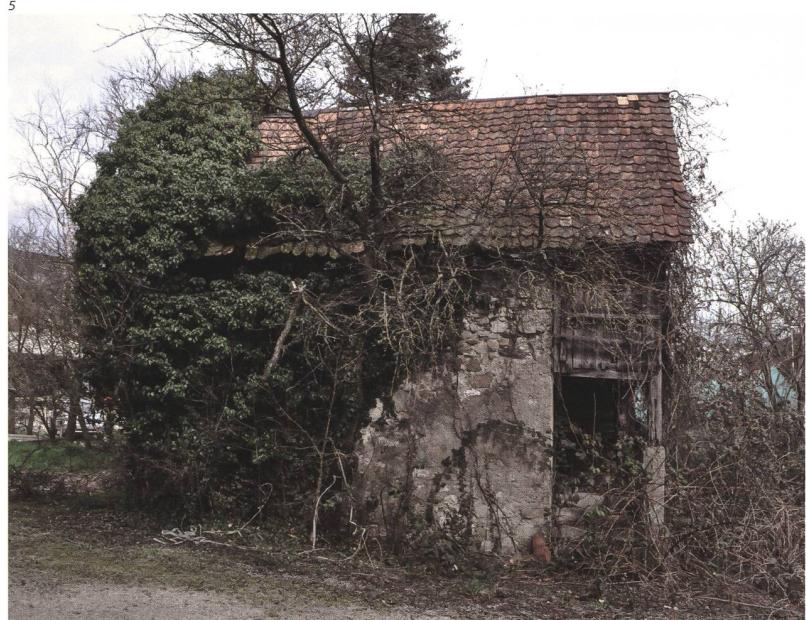
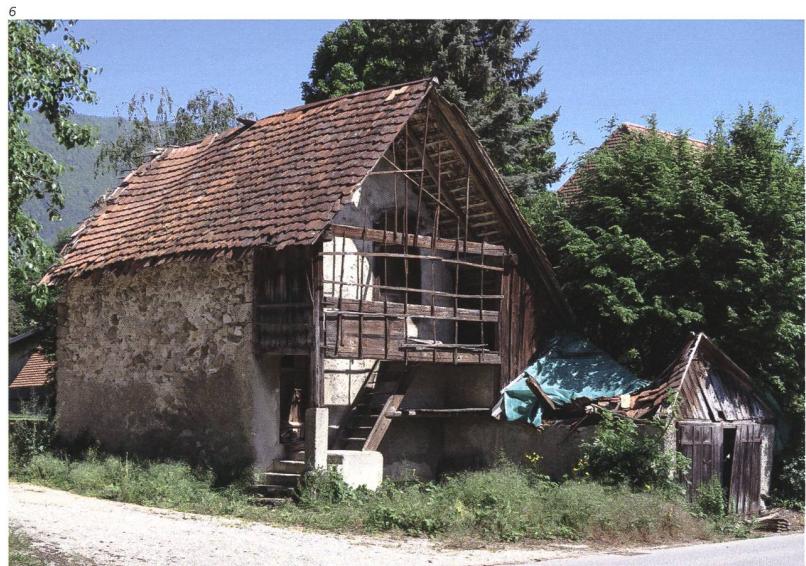
Abb. 3–5
Zustand des Speichers vor der Restaurierung. Überwachsen von Efeu und Brombeeren, mit undichtem Dach, einsturzgefährdet Laube und eingeschränkt Anbau, präsentierte er sich in einem traurigen Zustand.

Abb. 6
Nachdem der Speicher vom Bewuchs befreit wurde, konnte er erstmals eingehend untersucht werden.

Nachdem der von Brombeerhecken und Efeu komplett überwachsene Speicher (Abb. 3–6) durch Rödungen wieder sicht- und begehbar war, konnte erstmals eine genaue Analyse des Mauer- und Holzwerks durchgeführt werden. Das massive Mauerwerk, die Böden und Gewölbe schienen in einem vergleichsweise guten Zustand zu sein. Einige vertikale und über die gesamte Höhe laufende Mauerriesen waren älteren Datums und in stabilem Zustand. Ein Problem stellte aber der ostseitige Anbau dar. Sein nicht fundiertes Mauerwerk neigte sich bedrohlich gegen aussen und riss dabei mit seinen an die Speichersparren genagelten Sparrenverlängerungen das Speicherdecke auseinander. Dies übte auch grossen Druck auf die Kniewand des Speichers aus. Dadurch drang durch den geöffneten First über längere Zeit hinweg Regenwasser ein (Abb. 3, 20). Auch die Mauerschwellen und Dachsparren litt stark unter der Feuchtigkeit. Einzig eine im 19. Jahrhundert eingebrachte Konstruktionsverstärkung des Dachstuhls schien noch in einem guten Zustand zu sein. Grosse Schäden wies auch die südseitige und bereits mehrfach geflickte Erschliessungslaube auf. Sie war akut einsturzgefährdet und konnte nur mit grosser Vorsicht begangen werden.

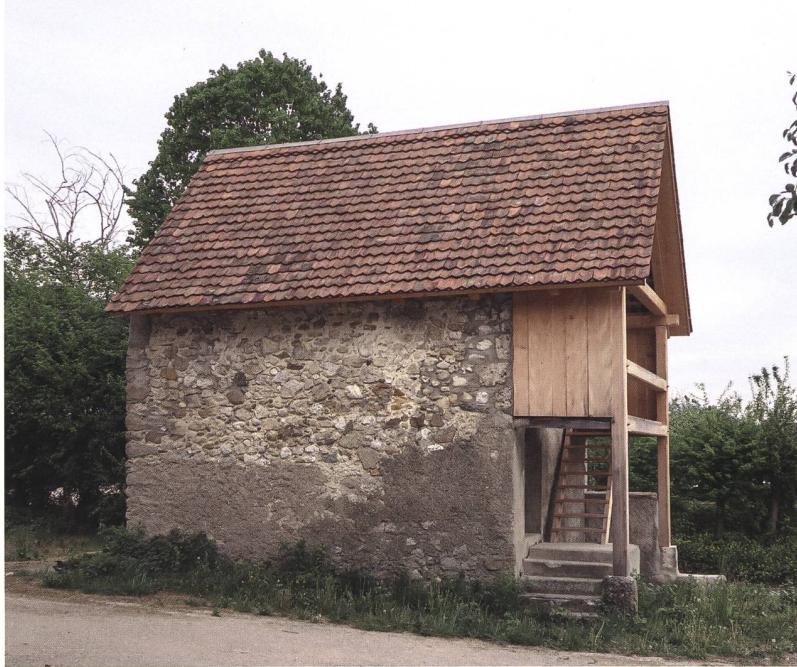
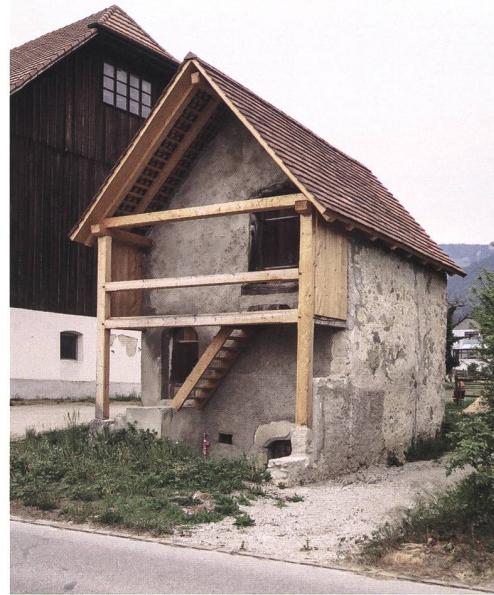
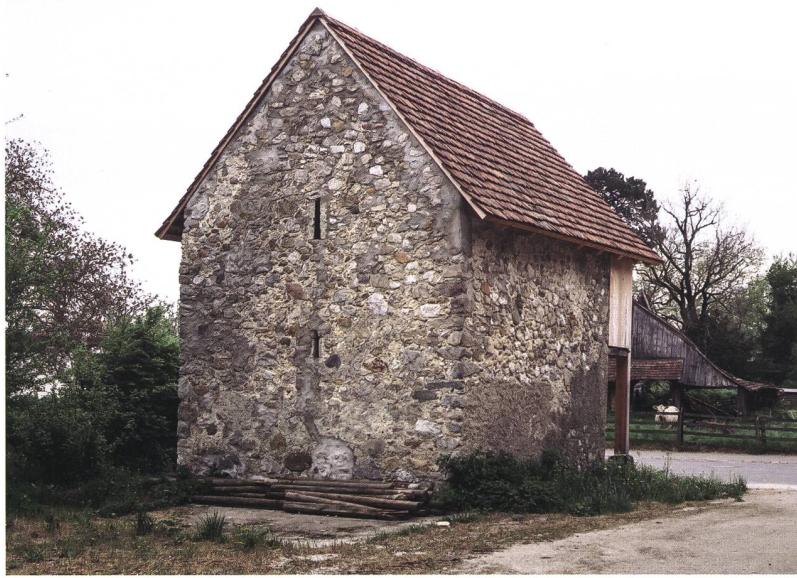
*Abb. 7–9
Der Steinspeicher im Zustand nach seiner Restaurierung 2019.*

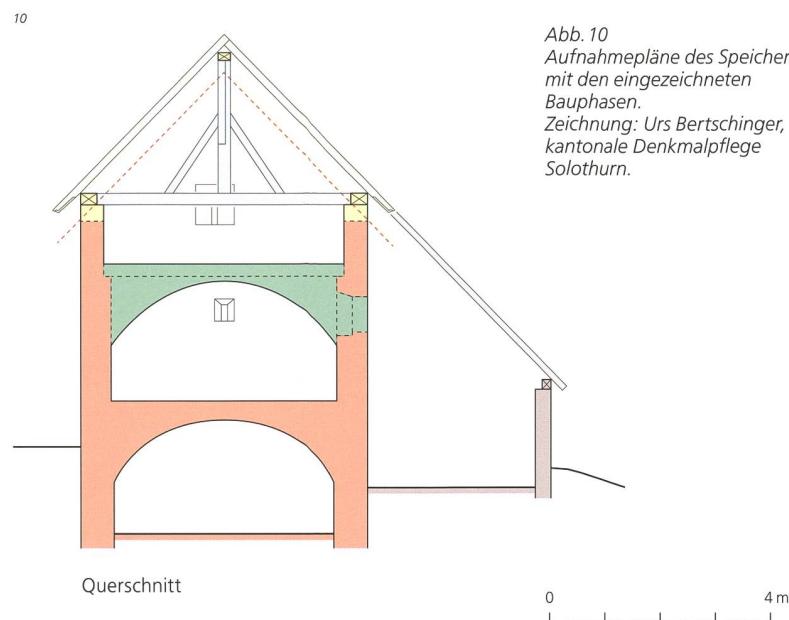
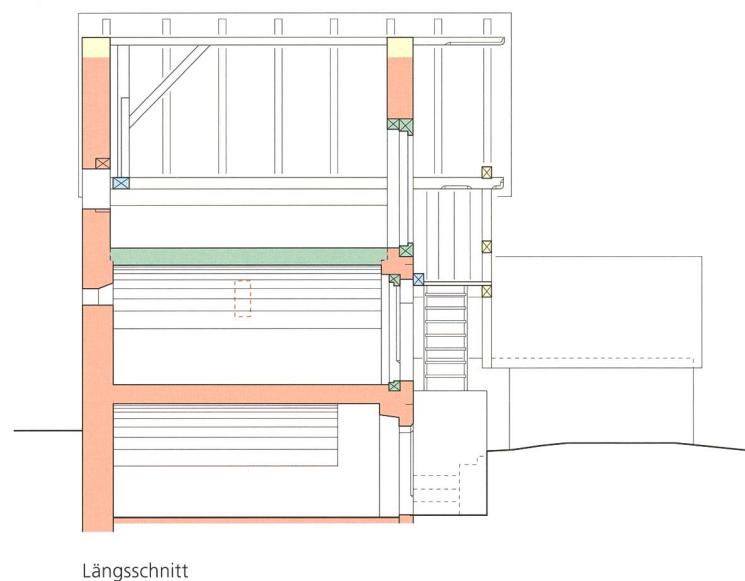
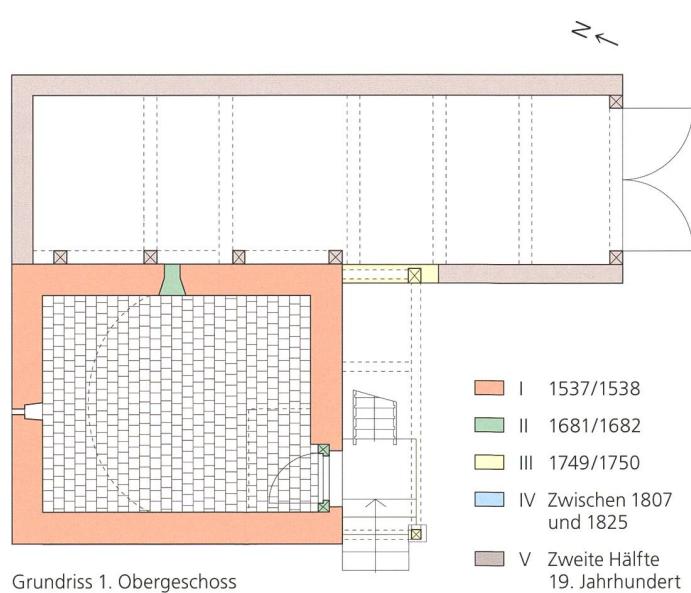
Abb. 10
Aufnahmepläne des Speichers mit den eingezeichneten Bauphasen.
Zeichnung: Urs Bertschinger,
kantonale Denkmalpflege Solothurn.

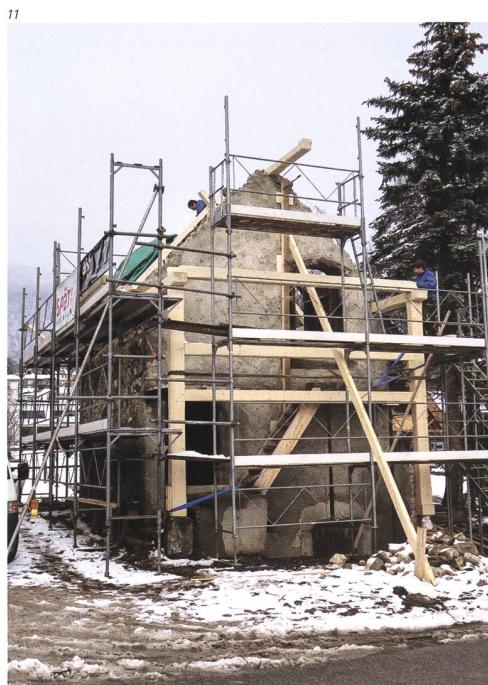
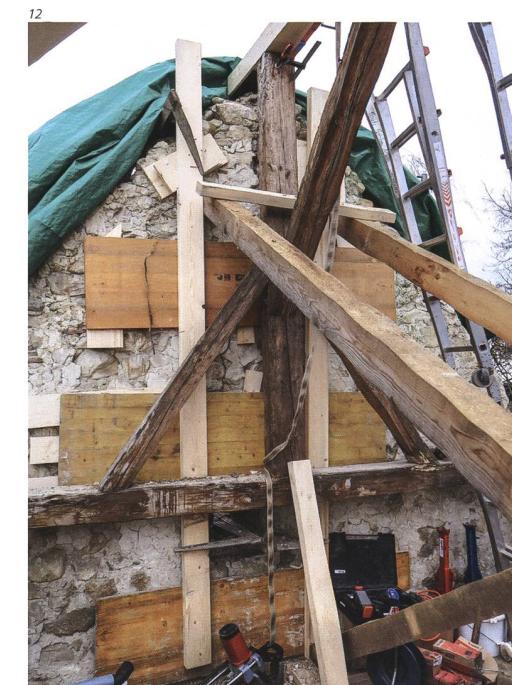
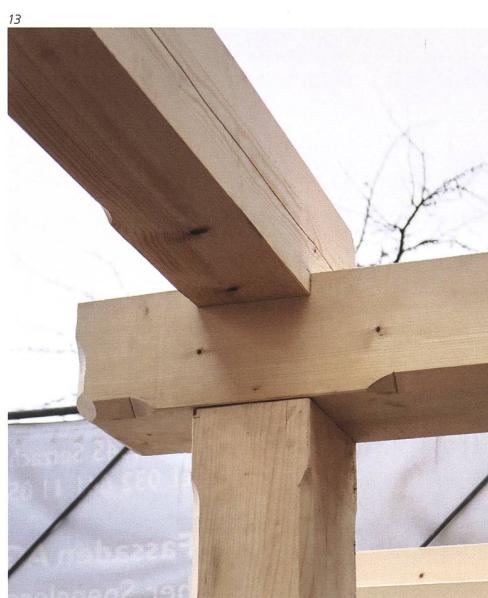
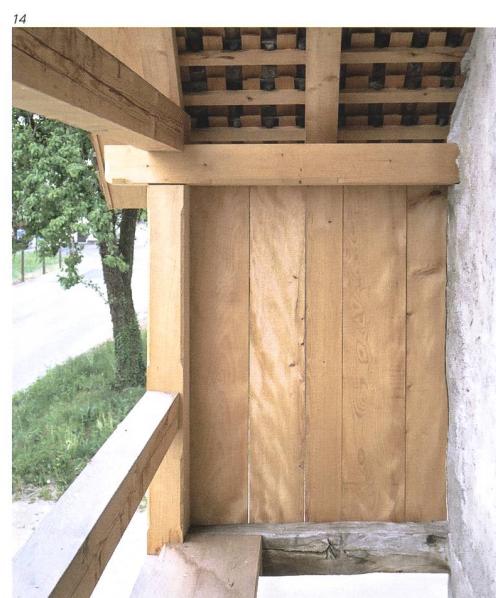
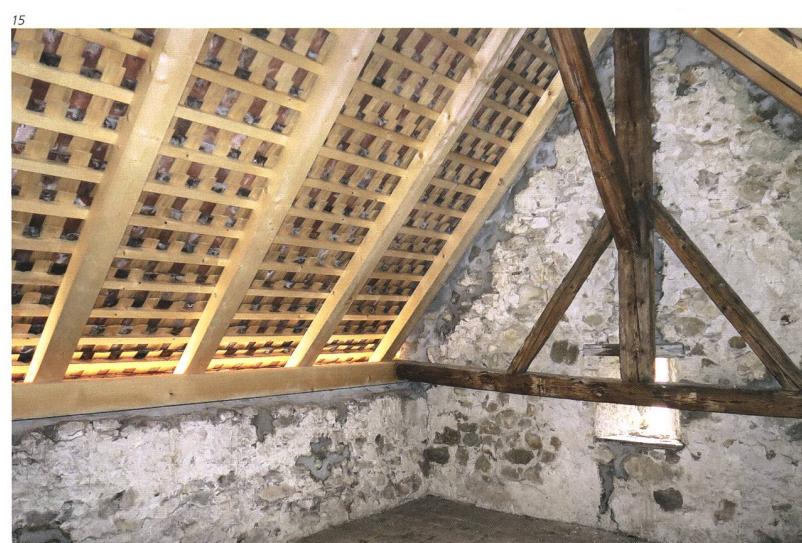
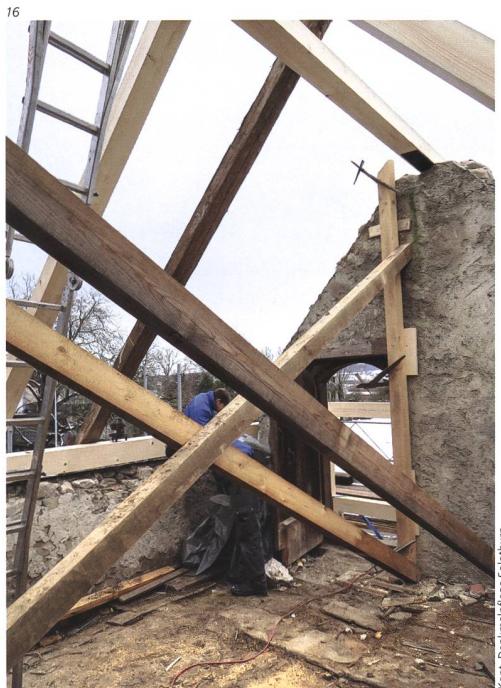
Abb. 11, 12, 16, 17
Rekonstruktion der Laube und
Wiederherstellung des Dach-
stuhls. Dabei war die Sicherung
der zu diesem Zeitpunkt frei-
stehenden instabilen Giebel-
mauern ein wichtiger Teil.

Abb. 13 und 14
Details der rekonstruierten
Südlaube.

Abb. 15
Die Dachkonstruktion musste
grösstenteils ersetzt werden.
Einzig die zwischen 1807 und
1825 eingesetzte Verstärkung
wurde belassen.

tenfaktor für eine Instandstellung des Anbaus war daher zu gross. Man entschied sich, den Anbau ersatzlos abzubrechen. Dies auch mit dem Ziel, das ursprüngliche Volumen des imposanten Steinspeichers wieder allseitig sichtbar zu machen. Beim eigentlichen Speicher waren beim Mauerwerk, bei den Gewölben und Böden praktisch keine Interventionen nötig. Einzig die instabilen Mauerkrone im Dachgeschoss mussten teilweise neu aufgemauert und einige grössere Risse gefüllt werden (Abb. 12, 17). Entgegen der ursprünglichen Absicht, möglichst viel Konstruktionsholz zu erhalten, musste dieses aufgrund des zum Teil sehr schlechten Zustands fast volumäglich ersetzt werden (Abb. 13–15). Nur im Dachstuhl konnten einige Elemente beibehalten werden. Die südseitige Laubenkonstruktion mit der Treppe musste vollständig ersetzt und in der alten Art und Weise rekonstruiert werden.

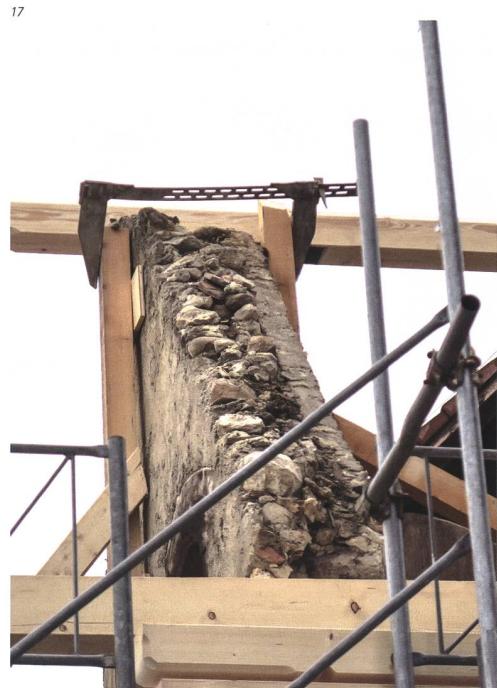
Abb. 18
Verdeckt durch die nachträgliche Mauer des Ostansaus, konnte sich ein kleiner Rest des alten Fassadenverputzes erhalten. Auf einem gräulichweissen Kalkanstrich ist eine einfache, mit weißen Linien aufgemalte Eckquadrierung zu sehen.

Die beiden südlichen Mauerecken wurden mit sauber auf Sicht behauenen und unterschiedlich grossen Tuffsteinquadern aufgeführt, die nordseitigen hingegen mit verschieden grossen, unregelmässigen Kalk- und Flusssteinen. Die Fassadenmauern scheinen aussen verputzt gewesen zu sein. Erhalten ist der Verputz aber nicht mehr. Einzig in einem kleinen Bereich der Südostecke (Abb. 18) hat sich ein durch

gebliebener Verputzrest halten können – ein wichtiger Befund, zeigt er doch Reste einer einfachen Dekoration. Auf einem einschichtigen, relativ dünn aufgetragenen sandigen Verputz mit glatt abgeriebener und gräulichweiss gekalkter Oberfläche wurde mit einem 1,5 Zentimeter dicken weissen Strich eine Eckquadrierung aufgemalt. Ob der Verputz tatsächlich aus der Phase I oder doch eher aus einer Phase II stammt, ist jedoch nicht klar erwiesen. Die sauber auf Sicht behauenen Tuffsteineckquader auf der Schauseite sprechen doch eher für eine Phase II. Auch die Gewände der kleinen Schlitzfenster sind aus behauenem Tuffstein, jedoch ohne Betonung durch Abfasungen, Falze oder sonstige Profile. Eine aufwendigere Gestaltung hingegen erhielt der südseitige Kellereingang. Das breite Portal (Abb. 19) weist ein sauber behauenes Kalksteingewände auf, ausgestattet mit einer breiten umlaufenden Abfassung und einem flachen Korbbogensturz mit Blendkielbogen, welcher in ein kleines Kreuz überläuft. Es scheint, dass in einer späteren Phase der Türsturz um rund 10 Zentimeter erhöht wurde. Das Türgewände ins leicht erhöhte Erdgeschoss ist heute nicht mehr sichtbar. Es wurde Anfang des 20. Jahrhunderts mit einem zementhaltigen Verputz verdeckt, den die aktuelle Restaurierung jedoch belies. Der Gewölbekeller erhielt einen Boden aus Stampferde (Abb. 21). Das Segmentbogengewölbe wurde mit kleineren länglichen und unregelmässig behauenen Kalksteinen erstellt. Im Erdgeschoss zeigen Befunde, dass der Raum ursprünglich mit einer Holzbalkendecke gedeckt war. Zusätzlich zum nördlichen Fenster befand sich ostseitig ein durch das später eingezogene Gewölbe verdecktes weiteres Schlitzfenster. Es scheint, dass die Erschliessung des Dachgeschosses ursprünglich durch eine rauminterne Treppe geschah. Befunde dazu konnten aber keine gefunden werden.
