Artikel: Von Efeu und Vergessen befreit : der Steinspeicher von Selzach

Von Efeu und Vergessen befreit – der Steinspeicher von Selzach

Selzach, Speicher Bellacherstrasse 1b

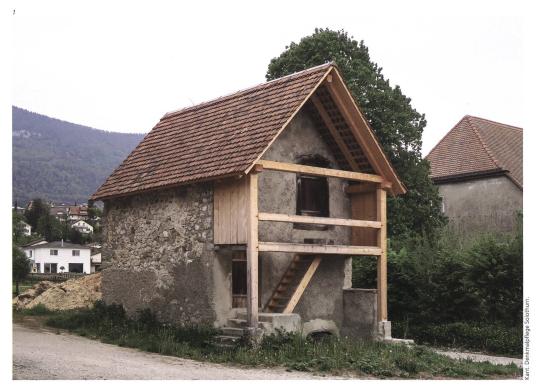
Abb. 1 Selzach, Speicher Bellacherstrasse 1b, nach der Restaurierung 2019. Die Laube wurde rekonstruiert und das Dach wiederhergestellt. Das Fassadenmauerwerk mit seinen älteren Verputzflicken konnte grösstenteils belassen werden. Der eingestürzte ostseitige Anbau wurde ersatzlos abgerissen.

tenfaktor für eine Instandstellung des Anbaus war daher zu gross. Man entschied sich, den Anbau ersatzlos abzubrechen. Dies auch mit dem Ziel, das ursprüngliche Volumen des imposanten Steinspeichers wieder allseitig sichtbar zu machen.

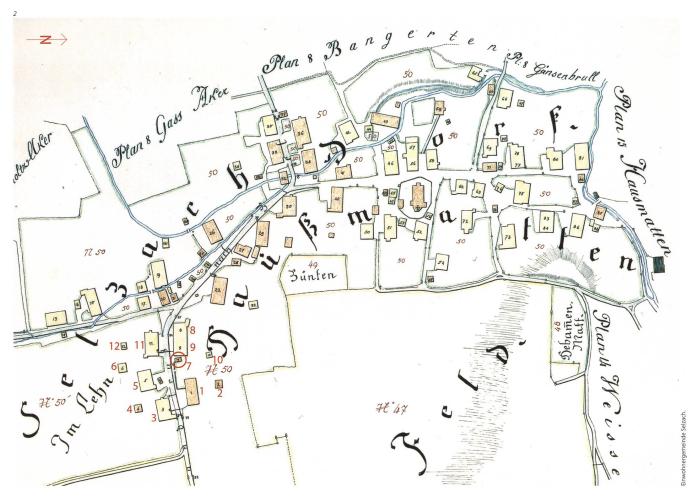
Abb. 2 Ausschnitt aus dem Katasterplan von Josef Walker von 1821/22. Er zeigt die Häusergruppe entlang der heutigen Bellacherstrasse. Zur besseren Lesbarkeit wurden die damaligen Hausnummern rot eingetragen. Der mit einem roten Kreis markierte Steinspeicher gehörte zum Doppelbauernhaus Nr. 8/9, heute Bellacherstrasse 1.

Die Häusergruppe entlang der alten Landstrasse nach Bellach erfuhr von der zweiten Hälfte des 18. Jahrhunderts an bis zum Beginn des 20. Jahrhunderts grössere Veränderungen. Von der auf dem Katasterplan von Josef Walker 1822 eingezeichneten und nummerierten Häusergruppe (Nrn. 1-12, siehe Abb. 2) stehen heute noch vier Gebäude. Südseitig, inmitten der heutigen Weide, liegt der dendrochronologisch in das Jahr 1684 datierte und heute leider kurz vor dem Einsturz stehende Hälblingsspeicher Nr. 6 (Bellacherstrasse 1c), dessen dazugehörendes Bauernhaus Nr. 5 aber bereits 1829 ersatzlos abgerissen wurde. Das westlich daran gelegene ehemalige Bauernhaus Nr. 11 brannte 1915 komplett ab und wurde wie der Speicher Nr. 12 nicht mehr aufgebaut. An seiner Stelle entstand ein heute noch vorhandenes, quer zur Strasse stehendes längliches Stallgebäude (Bellacherstrasse 1a).

Der mit einigen Metern Distanz östlich des Bauernhauses gelegene Steinspeicher steht giebelständig quer zur Strasse. Auf dem Katasterplan von 1822 (Abb. 2) sieht man, dass das ursprüngliche Bauernhaus Nr. 8/9 sich weiter gegen Osten ausdehnte, sodass sich zwischen ihm und dem Speicher nur ein schmaler Durchgang befand. Der hochaufragende Speicher weist drei Geschosse auf. Auf dem halb ins Terrain eingetieften Gewölbekeller liegt ein ebenfalls eingewölbtes Obergeschoss. Darüber befindet sich das mit hohen Kniewänden gebildete Dachgeschoss. Erschlossen werden die Geschosse strassenseitig durch eine aussenseitige schmucklose Laubenkonstruktion mit Treppe (Abb. 1, 6, 8). Die Belichtung und Belüftung der Räume im Ober- und im Dachgeschoss erfolgt durch je ein kleines nordseitiges Schlitzfenster. Die Böden sind sauber mit Tonbodenplatten ausgekleidet, die Wände verputzt oder geschlemmt. Der Keller weist einen Boden aus Stampferde auf. Ein mit Biberschwanzziegeln gedecktes Satteldach schliesst das Gebäude ab. Aussen ist das ehemalige Verputzkleid nur noch in Spuren erhalten. Verschiedene nachträgliche Flickputze sind vorhanden. Ostseitig befindet sich ein nachträglich angebauter langer und bis an die Strasse führender Anbau. Dazu wurde das Dach des Speichers über den Schopf hinaus verlängert.

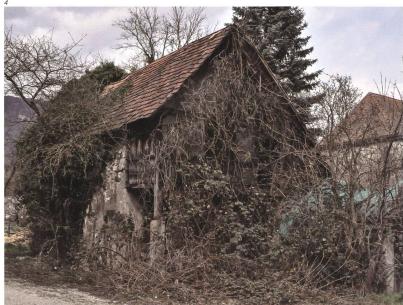
Abb. 3–5 Zustand des Speichers vor der Restaurierung. Überwachsen von Efeu und Brombeeren, mit undichtem Dach, einsturzgefährdeter Laube und eingestürztem Anbau, präsentierte er sich in einem traurigen Zustand.

Nachdem der von Brombeerhecken und Efeu komplett überwachsene Speicher (Abb. 3-6) durch Rodungen wieder sicht- und begehbar war, konnte erstmals eine genaue Analyse des Mauer- und Holzwerks durchgeführt werden. Das massive Mauerwerk, die Böden und Gewölbe schienen in einem vergleichsweise guten Zustand zu sein. Einige vertikale und über die gesamte Höhe laufende Mauerrisse waren älteren Datums und in stabilem Zustand. Ein Problem stellte aber der ostseitige Anbau dar. Sein nicht fundiertes Mauerwerk neigte sich bedrohlich gegen aussen und riss dabei mit seinen an die Speichersparren genagelten Sparrenverlängerungen das Speicherdach auseinander. Dies übte auch grossen Druck auf die Kniewand des Speichers aus. Dadurch drang durch den geöffneten First über längere Zeit hinweg Regenwasser ein (Abb. 3, 20). Auch die Mauerschwellen und Dachsparren litten stark unter der Feuchtigkeit. Einzig eine im 19. Jahrhundert eingebrachte Konstruktionsverstärkung des Dachstuhls schien noch in einem guten Zustand zu sein. Grosse Schäden wies auch die südseitige und bereits mehrfach geflickte Erschliessungslaube auf. Sie war akut einsturzgefährdet und konnte nur mit grosser Vorsicht begangen werden.

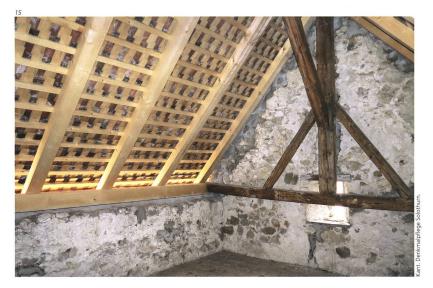
Abb. 15 Die Dachkonstruktion musste grösstenteils ersetzt werden. Einzig die zwischen 1807 und 1825 eingesetzte Verstärkung wurde belassen.

Offenbar waren das nordseitige Giebelmauerwerk wie auch die Ostfassade instabil, was heute noch anhand von vertikal verlaufenden Rissen ersichtlich ist. Die damaligen Zimmerleute versuchten den Dachdruck auf die Mauern durch den Einbau eines inneren Zugbalkens zwischen den bestehenden seitlichen Mauerpfetten aufzunehmen (Abb. 20). Mit einem verstrebten Tragbalken nahm man auch den Druck der Firstpfette auf die Giebelfassade auf.

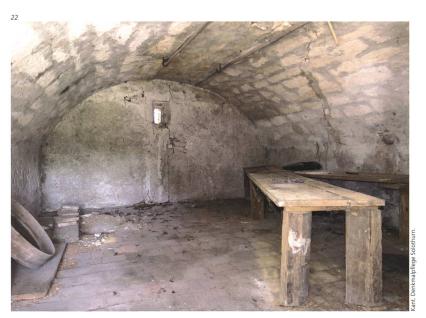
Abb. 23 Der ostseitige Anbau im Zustand vor der Restaurierung.

Das Restaurierungskonzept sah vor, möglichst viel alte Bausubstanz zu erhalten und nur punktuell mit neuen Elementen zu ergänzen. Um den Erhalt des Speichers zu sichern, war als Erstes eine Lösung für den ostseitigen Anbau (Abb. 23) zu finden. Das gesamte instabile Mauerwerk des Anbaus hätte dabei komplett neu fundiert und mit alten Steinen wieder aufgemauert werden müssen. Auch war sein Dachstuhl bereits zu grossen Teilen eingestürzt. Der Kos-

Im Osten wurde ein rund 3,30 Meter breiter und bis zur Strasse laufender Wagenunterstand erstellt. Ein rund 37 Zentimeter dickes Bruchsteinmauerwerk schloss nordseitig fassadenbündig an den Speicher an. Das Dach des Speichers wurde über den neuen Anbau hinaus verlängert (Abb. 23). Es setzte sich im vorderen Bereich gegen die Strasse hin als kleines Satteldach fort.

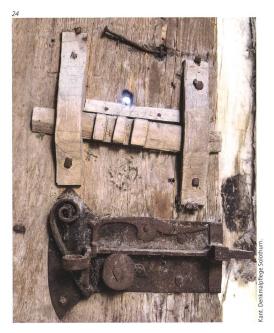
Abb. 24 und 25 Riegel und Schlosskasten an der Tür zum Erdgeschossraum.
