# Fassadengeschichten aus drei Jahrhunderten am Ambassadorenhof in Solothurn

Der Ambassadorenhof als historische Anlage von gesamtschweizerischer Bedeutung ist eines der grössten profanen Gebäude in der Stadt. Als ehemaliger Sitz des französischen Ambassadors nimmt er eine wichtige Stellung in der Stadtgeschichte ein. 2017 und 2018 wurden in zwei Etappen sämtliche Fassaden einer Restaurierung unterzogen.

#### Solothurn, Ambassadorenhof, Riedholzplatz 3

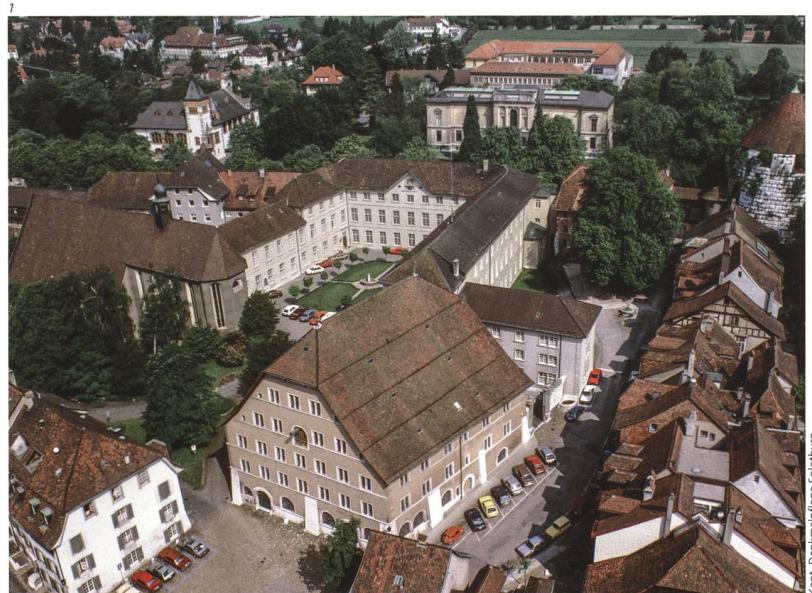
**Abb. 1**  
Blick vom Turm der St.-Ursenkathedrale aus auf die U-förmige Anlage des Ambassadorenhofs, Foto 1983. Im Vordergrund liegt der mächtige Baukörper des Alten Zeughauses. Links schliesst die Franziskanerkirche an den Ambassadorenhof an. Nordseitig liegt der Stadtpark mit Kunstmuseum und Konzertsaal.

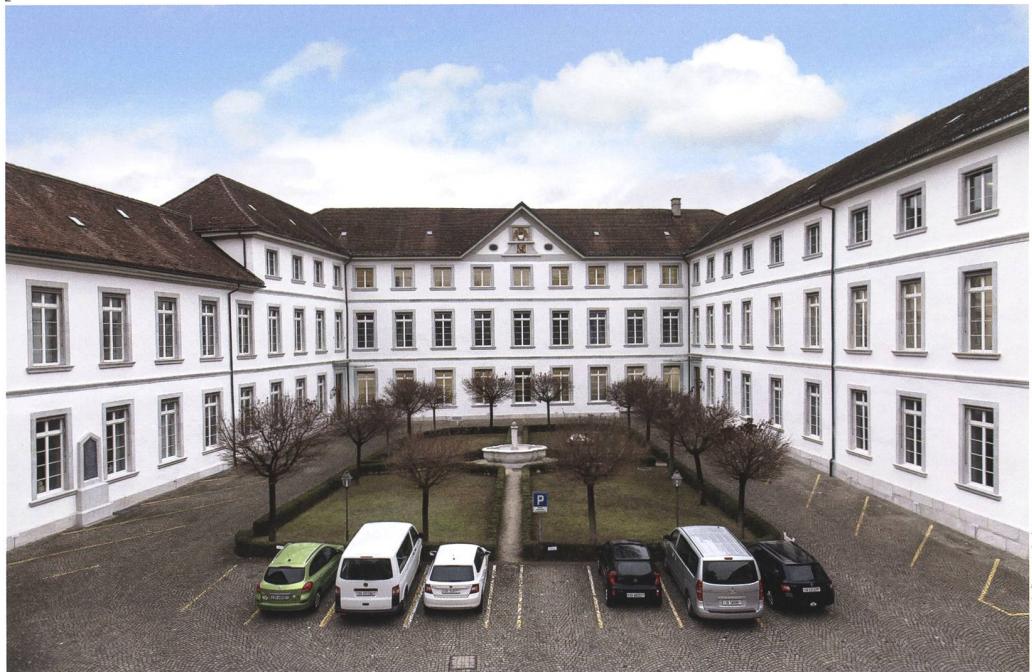
2

*Blick von Süden auf die barocke Dreiflügelanlage von 1725, im Zustand nach der Fassadenrestaurierung von 2018. Durch die neue weiße Farbgebung erhielt die Fassadengliederung wieder ihre Kraft zurück.*

Das Gebäude präsentiert sich von der Stadtseite her als imposante, in leicht erhöhter Lage liegende dreigeschossige Dreiflügelanlage mit Satteldächern und grossem südlichem Zufahrtshof (Abb. 2). Eingerahmt von der Franziskanerkirche, dem mächtigen Bau des Zeughauses sowie dem unterhalb und leicht versetzt dazu stehenden Rathaus, steht der Ambassadorenhof sinnbildlich für seine über eine lange Zeitepoche hinweg wichtige Funktion als politisches und kulturelles Zentrum im Leben der Stadt (Abb. 1). Die erstaunlich nüchterne, aber qualitätvolle dreigeschossige Fassadengestaltung aus der Bauzeit von 1725 beeindruckt durch ihre Grosszügigkeit und ihre symmetrische klare Architekturgliederung mit profilierten geschosstrennenden Gurtgesimsen und axial angeordneten Rechteckfenstern. Der zentrale Flügel wurde ohne Mittelrisalit erstellt, die mittleren drei Fensterachsen erhielten jedoch im Dachbereich einen Frontgiebel mit integriertem skulptiertem Men-

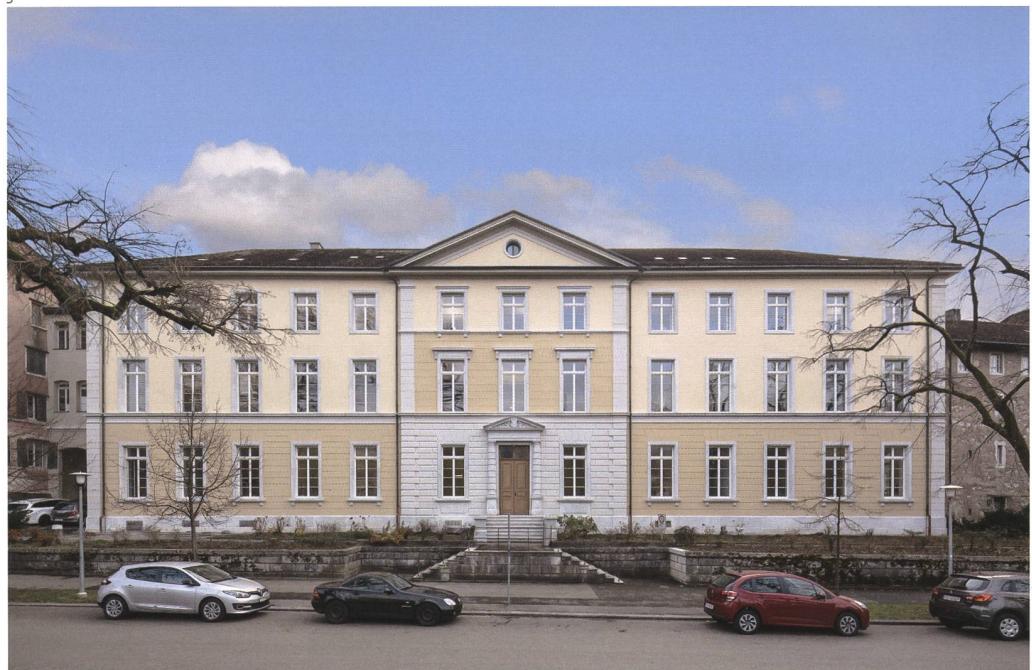
3

*Blick von Norden auf die Rückfassade der ehemaligen Kantonschule von 1882, im Zustand nach der Fassadenrestaurierung von 2017. Durch die wiederhergestellte bauzeitliche Farbgebung erhielt das Gebäude seine gegenüber Museumspark und Kunstmuseum wichtige Präsenz zurück.*

Die 1882 beim Abbruch des Stadtmauerbereichs erstellte neue Nordfassade (Abb. 3) ist in der neuklassistischen Formensprache des ausgehenden 19. Jahrhunderts mit symmetrischen Fensterachsen, giebelbekröntem Mittelrisalit, Ecklisenen und formal abgesetztem Sockelgeschoss ausgebildet. Mit der klaren Ausrichtung zum Stadtpark und mit dem 1902 fertiggestellten Neubau des genau in der Achse gegenüberliegenden Kunstmuseums wurde eine starke repräsentative räumliche und städtebauliche Wirkung erzeugt.

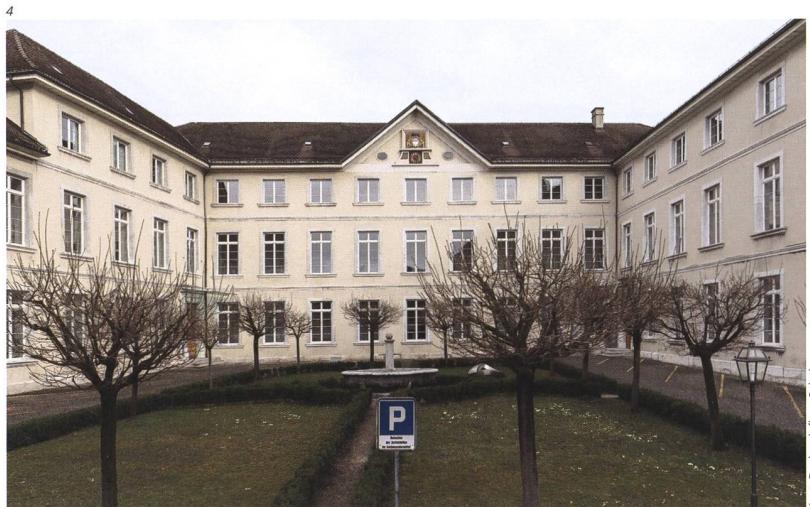
**Abb. 4**  
Die barocken Innenhoffassa- den vor der Restaurierung 2018. Durch den einheitlichen beige Dispersionsanstrich wirkten die Fassaden kraftlos.

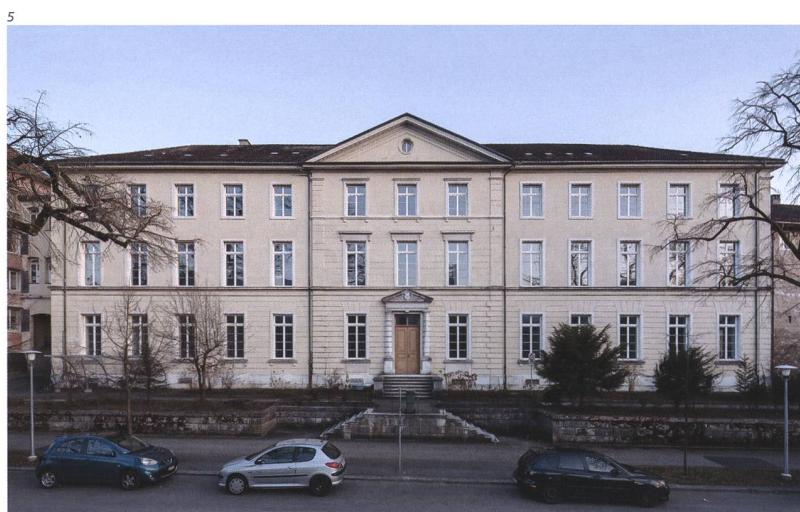
**Abb. 5**  
Die Nordfassade vor der Res- taurierung 2017. Wie bei den Innenhoffassaden erhielten die markanten Oberflächenstruktu- ren durch den einheitlichen Anstrich zu wenig Präsenz.

Die starke architektonische Gliederung mit Sockelgeschoss, Mittelrisalit, Bossenquader, Ecklisenen und Gurtgesimsen ging durch den bestehenden einheitlichen gelblich-beigen Fassadenanstrich verloren (Abb. 5). Auch verhinderte das Anstrichmaterial eine notwendige Diffusion der Mauerfeuchtigkeit. Risse und Abplatzungen waren die Folge. Vorgängige Sondierungen belegen, dass die Bossenquader und Lisenen allesamt in Mörtel erstellt wurden. Einzig die Fenster- und Türeinfassungen, der Gebäudesockel sowie die Gurtgesimse waren in Solothurner Kalkstein gefertigt. Dank der Sondierungen kennen wir auch die interessante ursprüngliche Farbigkeit: Die gesamten verputzten Fassadenflächen und Aufmodellierungen wiesen ursprünglich keinen deckenden Anstrich auf. Vielmehr waren die unterschiedlichen Fassadenelemente mit verschiedenfarbig eingefärbtem Mörtel erstellt worden. Gewisse Bereiche, wie die Bossenquadrierung des Mittelrisalits und die Ecklisenen, erhielten nachträglich noch eine dünne pigmentierte Lasur. Die durch die eingefärbten Mörtel entstandene, fein differenzierte Mehrfarbigkeit verlieh den Oberflächen des Gebäudes eine Leichtigkeit und Transparenz, durch das farbliche Hervorheben einzelner Architekturelemente aber auch eine starke Prägnanz.

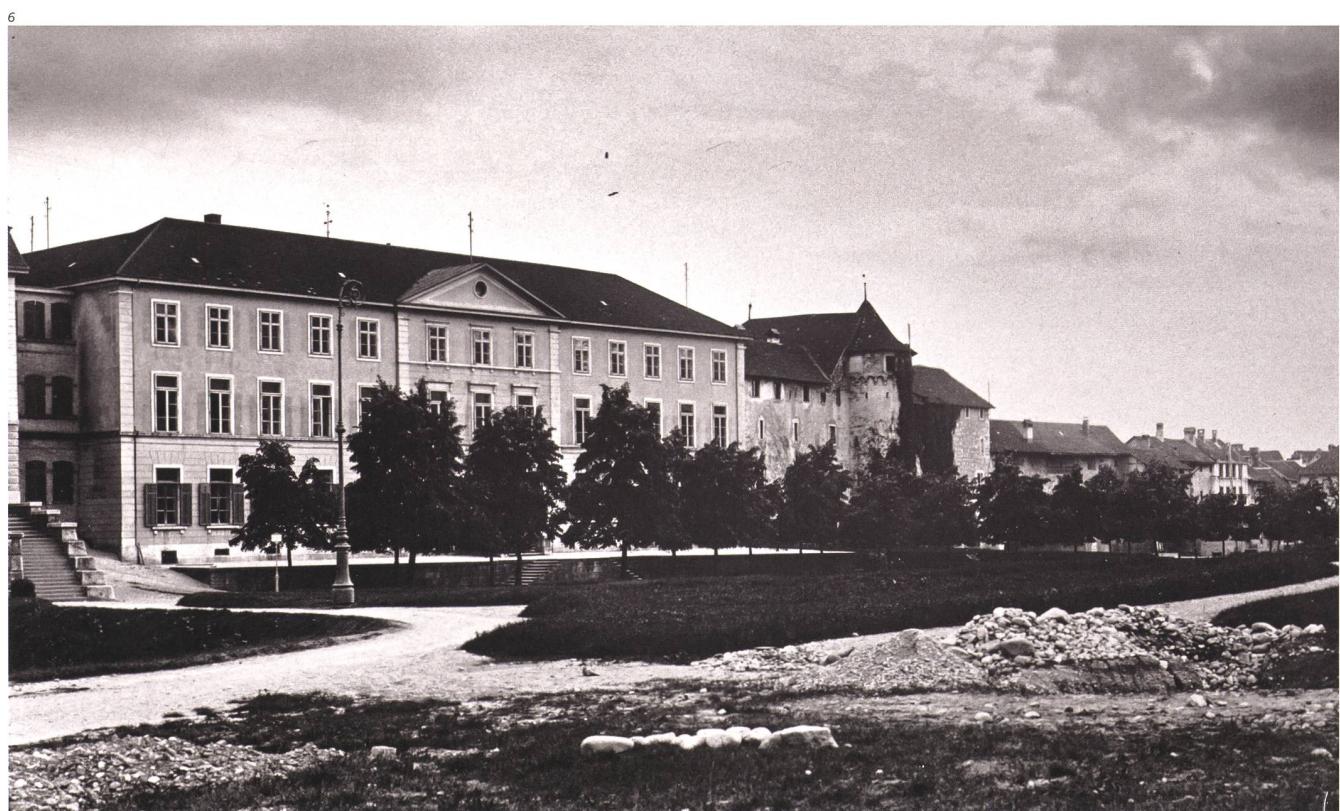
**Abb. 6**  
Die Nordfassade der damaligen Kantonsschule in einer histori- schen Aufnahme von 1899. Gut ersichtlich sind der nach- trächtliche weiße Lasuranstrich des Erdgeschosses und der deckende der Ecklisenen. Der Stadtpark und die Prome- nade waren noch nicht fertig- erstellt. Foto E. Saladin.

Anders verhält es sich bei der Nordfassade. Hier konnten durch Sondierungen originale Materialien und Farbigkeiten gefunden werden. Alte Fotografien, die älteste von 1899 (Abb. 6), gaben zudem ein ungefähres Bild der farblich unterschiedlich gehaltenen Architekturgliederungen. Durch die geplanten Fassadenrestaurierungen bot sich nun die Möglichkeit, dem Gebäude beidseitig durch eine differenzierte Farbigkeit wieder seine Stellung als wichtiger repräsentativer Stadtbau zurückzugeben.

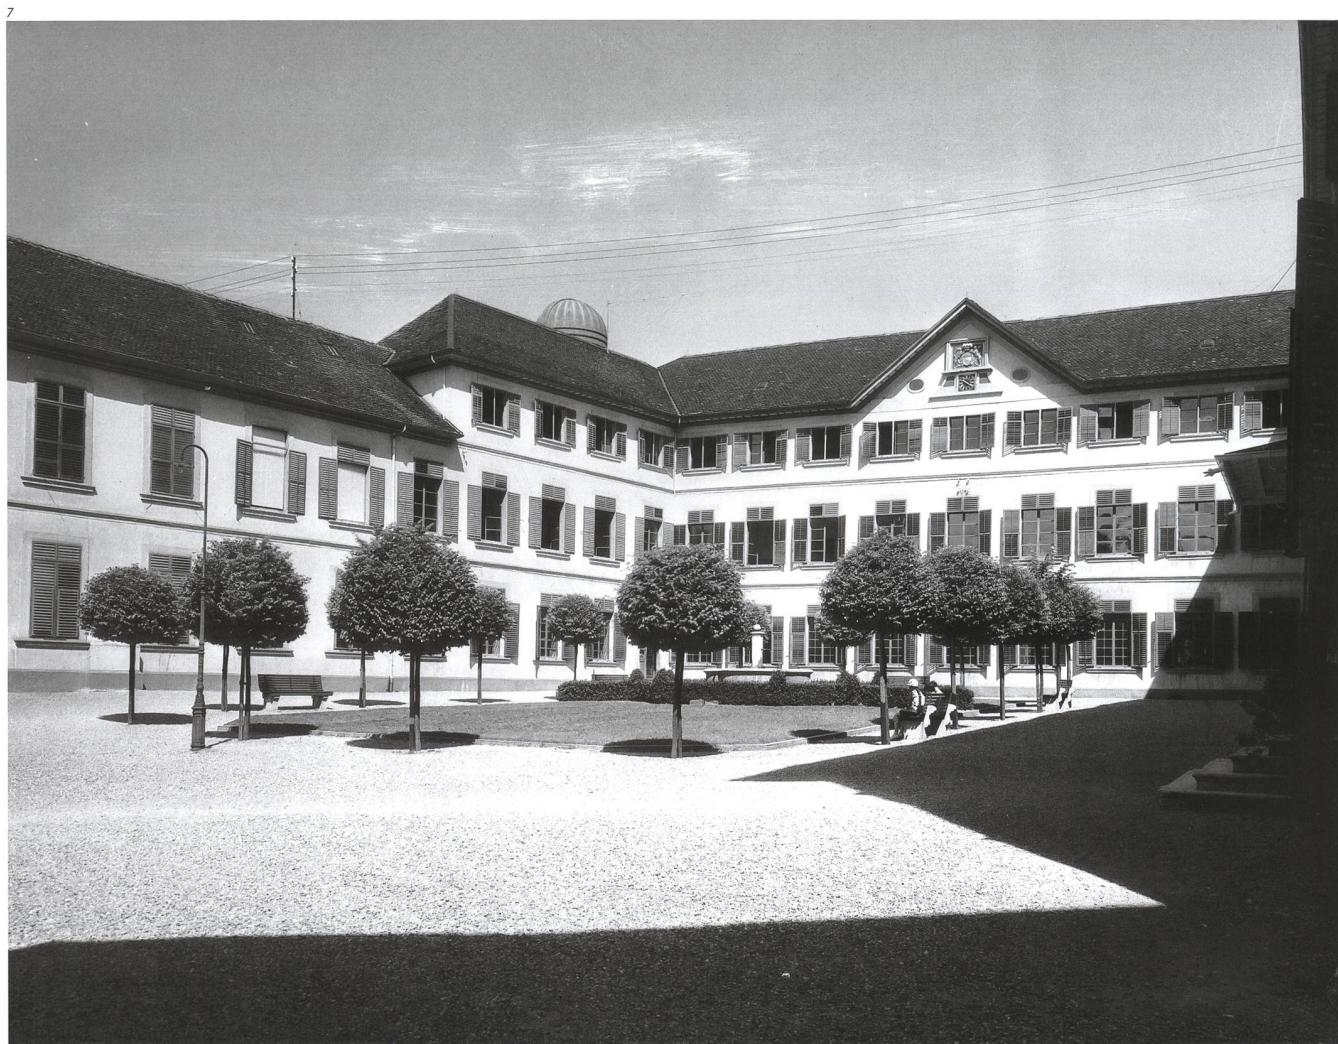
**Abb. 7**  
Die Innenhoffassaden in einer Foto um 1925. Schön erkenn- bar sind die während der Sommermonate montierten «Solothurner Jalousien», die typisch waren für das Stadtbild von Solothurn. Foto H. König.

(Abb. 7) ist zudem ersichtlich, dass zu dieser Zeit sämtliche Fenster mit Läden oder Vorfenstern ausgestattet waren, welche aber in den 1970er Jahren entfernt wurden. Dafür erhielten einige Fenster aussenseitige Lamellenstoren in diversen Ausführungen, was der strengen Symmetrie und dem einheitlichen Erscheinungsbild der Fassaden abträglich war.

Ein wichtiges Anliegen der das Gebäude nutzenden kantonalen Verwaltung betraf den Sonnenschutz der Büros. Auf einem Foto, aufgenommen an einem Sommer um 1925 (Abb. 7), sind sämtliche Fenster

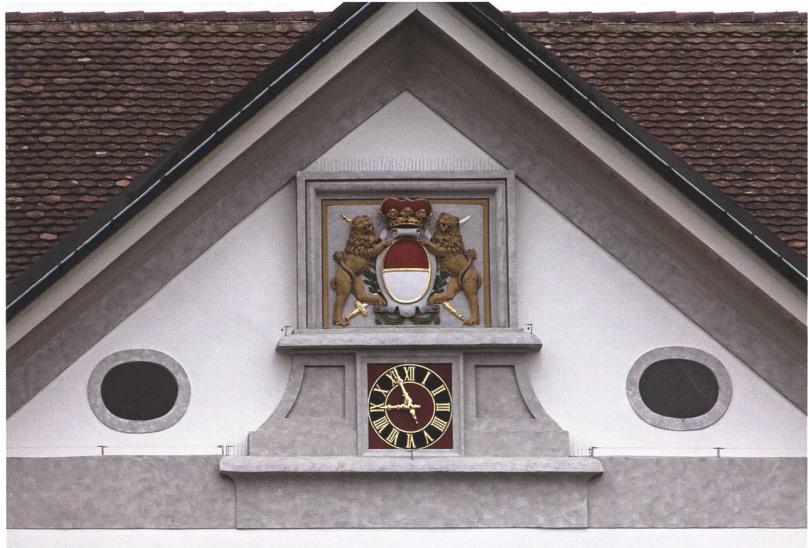
8

**Abb. 8**  
Der Mittelgiebel der Innenhoffassade im Zustand nach der Restaurierung von 2017. Die originale Farbigkeit konnte aufgrund von Befunden wiederhergestellt werden.

So nun auch beim Ambassadorenhof. Als einziges farbiges Element in der Südfront konnte das im Frontgiebel der Südfront liegende Medaillon mit dem von zwei Löwen gehaltenen Standesswappen und der darunterliegenden Uhr gemäss Farbuntersuchungen wieder in seinen originalen Zustand zurückversetzt werden (Abb. 8). Der anstelle eines Vorgängerbau erst 1958 erstellte abgewinkelte Südosttrakt wurde mit einem bräunlichgrauen Farbton vom barocken Bau leicht abgesetzt.

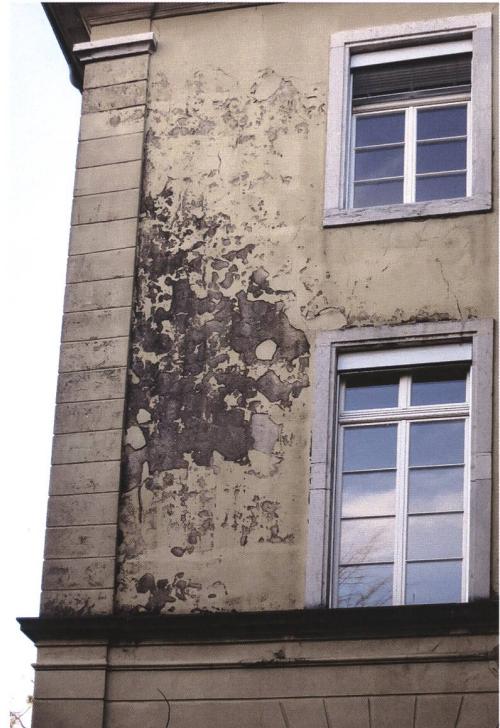
9

**Abb. 9**  
Zustand der Nordfassade vor der Restaurierung. In gewissen Bereichen löste sich der Dispersionsanstrich. Darunter kommt ein nachträglicher Zementmörtelflick zum Vorschein.

Die Vorsondierungen ergaben interessante Resultate (Abb. 9–15). Es zeigte sich, dass die Fassade ursprünglich nicht gestrichen war. Eine Farbigkeit war aber dennoch vorhanden. Erzeugt wurde sie durch unterschiedlich eingefärbte Verputzmörtel. Dank einem sehr feinkörnigen Deckputz konnten die Flächen glatt und dicht abgerieben werden, sodass die Fassaden der Witterung auch ohne schützenden Anstrich standhalten sollten. Die verputzten Flächen und aufmodellierten Architekturelemente waren dabei mit einer je nach Wertigkeit des Gebäudeteils anders gestalteten Oberflächenstruktur versehen. Als wichtigstes Gliederungselement wurden dabei die Fenstergewände, das Gurtgesims, der umlaufende Sockel, die Ecklisenen im Erdgeschoss und das monumentale Portal mit seinen beidseitigen Rundpilastern und dem mit dem Standesswappen skulptierten Verdachungsdreieck aus Solothurner Kalkstein gefertigt. Die Erdgeschosspartie des Mittelrisalits mit dem Portal zeigte eine mit Mörtel aufmodellierte

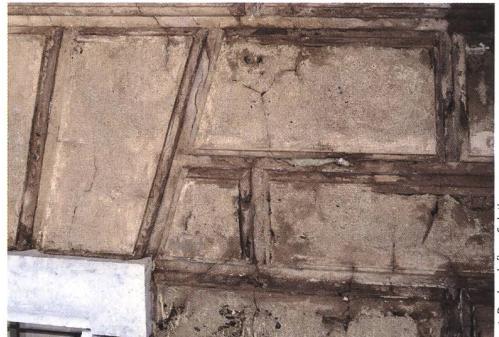
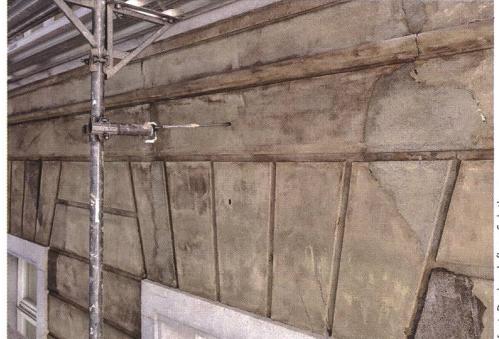
**Abb. 10 und 11**  
Nordfassade während der Restaurierung. Nach der Entfernung des Dispersionsanstrichs und anderer Übermalungen kommt der originale eingefärbte Verputzmörtel zum Vorschein.

te Fassade. Aus welcher Zeit diese Anstriche stammen, ist nicht bekannt. Bei der Instandstellung der Fassade wurde gleich wie an der Südfassade vorgegangen. Mit Glasperlen als Strahlgut entfernte man den schadhaften und Schaden verursachenden Dispersionsanstrich bis auf die Oberfläche des originalen Verputzmörtels. Die Idee, die Fassade eventuell wieder in ihrer ursprünglichen Verputzsichtigkeit zu zeigen, konnte leider nicht weitergeführt werden.

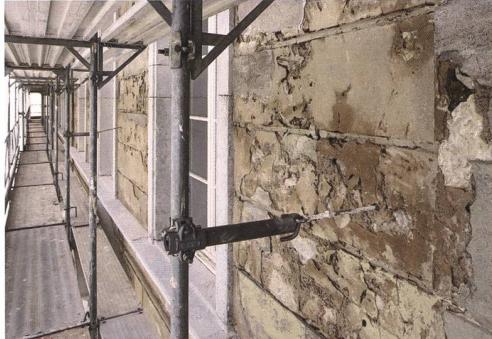
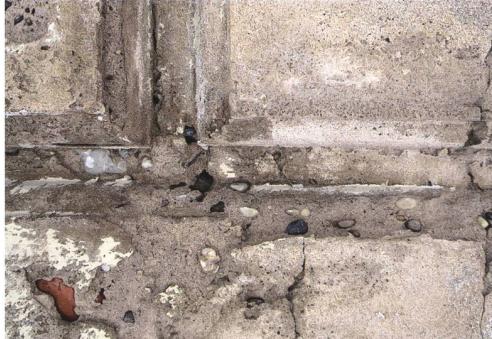
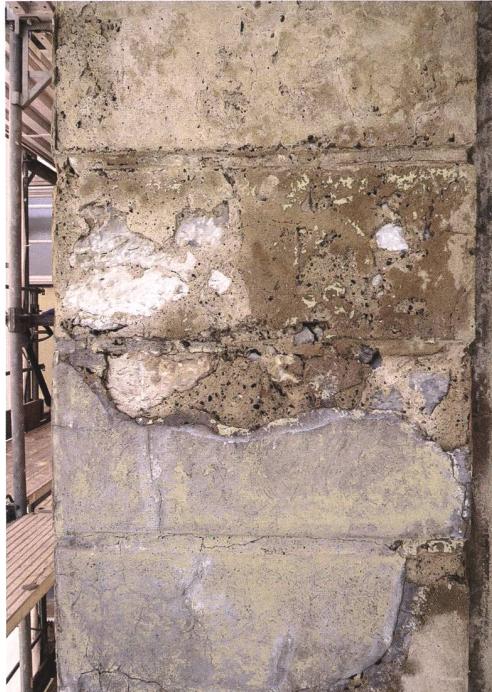
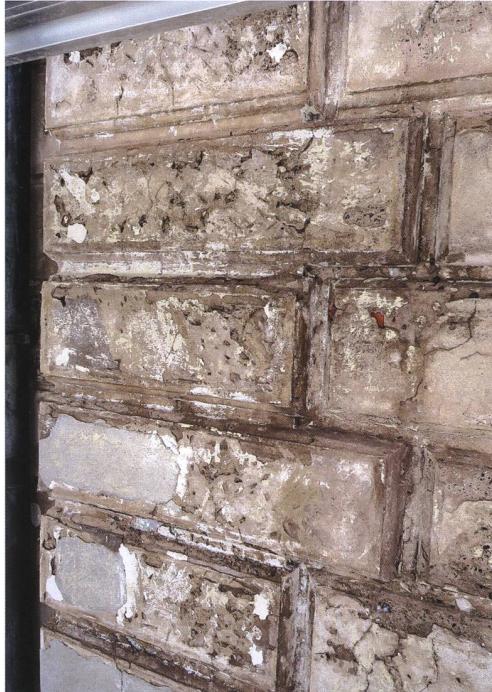
**Abb. 12–15**  
Nordfassade, Zustand des originalen Verputzmörtels nach der Entfernung des Dispersionsanstrichs. Die Oberflächen sind zum Teil stark beeinträchtigt, hervorgerufen unter anderem durch den zu dichten Fassadenanstrich. Zahlreiche ältere Zementflicke sind sichtbar.

Nach der Freilegung stellte sich heraus, dass der Verputz in grossen Bereichen schadhaft war. Die Oberflächen wiesen Risse, Fehlstellen und unschöne Zementflicker aus früheren Renovationen auf. Zahlreiche Aufmörtelungen der Bossenquader, Lisenen und Fugenstriche waren in der Substanz stark reduziert. Daher kam nur ein Streichen der Fassaden in Frage. Zuvor mussten alle schadhaften Stellen fachmännisch mit mineralischem Mörtel aufgemörtelt werden (Abb. 16, 17). Ältere Zementflicker konnten dabei teilweise belassen werden, grössere Flächen wurden aber ersetzt. Ziel für die neuen Anstriche war nun, die Farbigkeiten der verschiedenen eingefärbten Mörtel gemäss der architektonischen Fassadengliederung mit einem mineralischen Anstrich möglichst wieder zu übernehmen. Klar war aber, dass ein deckender Anstrich nie die Feinheit und Transparenz eines eingefärbten Mörtels erreichen kann. Gegen einen lasurartigen Anstrich sprachen jedoch die vielen alten Zementflicker und neuen Aufmörtelungen. Trotzdem konnten mit dem gewählten mineralischen Farbsystem und den verschiedenen, von den originalen Mörtelfarbtönen übernommenen Farben die ursprüngliche Wirkung dieser repräsentativen Schaufassade wiederhergestellt werden. Das Gebäude präsentiert sich nun wieder weitgehend in seiner bauzeitlichen Farbigkeit von 1882. Dabei wurde aber auch ein Element der Fassungsänderung aus dem Ende des 19. Jahrhunderts übernommen, indem man die Lisenen und den Mittelrisalit im Erdgeschoss kalksteinfarbig überfasste, dies als neuzeitliche Interpretation der zwei massgebenden Fassungsphasen des Gebäudes.

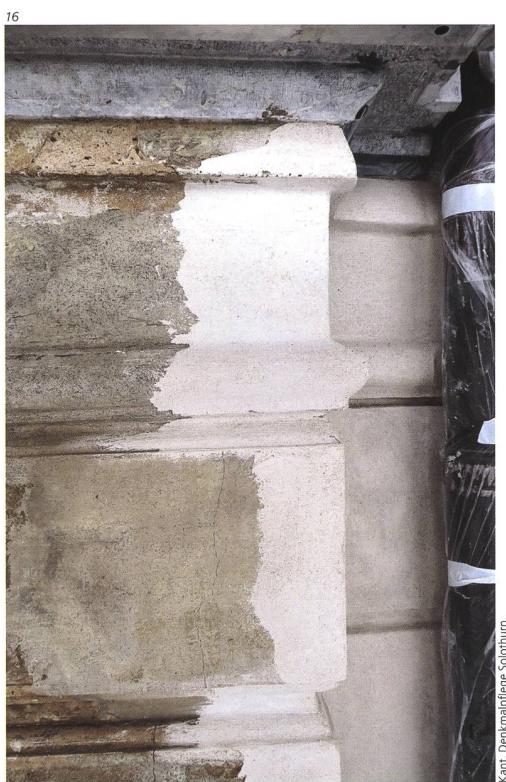
Abb. 16 und 17  
Nordfassade während der Restaurierung. Neue Aufmörtelungen von Profilen, Eckkanten und Oberflächen mit einem weichen Kalkmörtel.
