**Artikel:** Fassadengeschichten aus drei Jahrhunderten am Ambassadorenhof in

# Fassadengeschichten aus drei Jahrhunderten am Ambassadorenhof in Solothurn

Der Ambassadorenhof als historische Anlage von gesamtschweizerischer Bedeutung ist eines der grössten profanen Gebäude in der Stadt. Als ehemaliger Sitz des französischen Ambassadors nimmt er eine wichtige Stellung in der Stadtgeschichte ein. 2017 und 2018 wurden in zwei Etappen sämtliche Fassaden einer Restaurierung unterzogen.

# Solothurn, Ambassadorenhof, Riedholzplatz 3

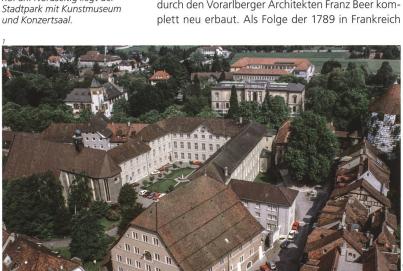
Abb. 1 Blick vom Turm der St.-Ursen-Kathedrale aus auf die U-förmige Anlage des Ambassadorenhofs, Foto 1983. Im Vordergrund liegt der mächtige Baukörper des Alten Zeughauses. Links schliesst die Franziskanerkirche an den Ambassadorenhof an. Nordseitig liegt der Stadtpark mit Kunstmuseum

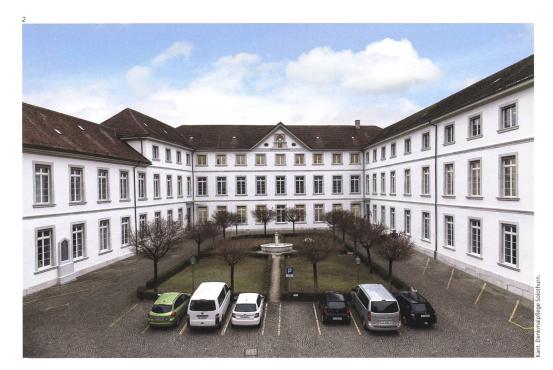
Abb. 2 Blick von Süden auf die barocke Dreiflügelanlage von 1725, im Zustand nach der Fassadenrestaurierung von 2018. Durch die neue weisse Farbgebung erhielt die Fassadengliederung wieder ihre Kraft zurück.

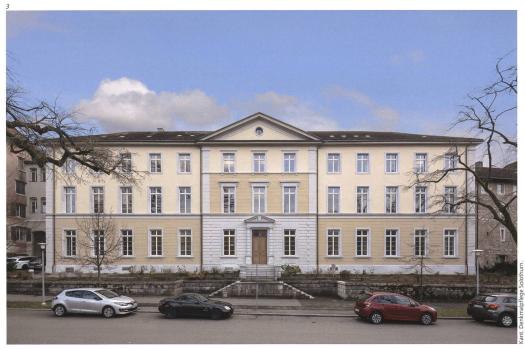
Abb. 3 Blick von Norden auf die Rückfassade der ehemaligen Kantonsschule von 1882, im Zustand nach der Fassadenrestaurierung von 2017. Durch die wiederhergestellte bauzeitliche Farbgebung erhielt das Gebäude seine gegenüber Museumspark und Kunstmuseum wichtige Präsenz zurück.

Die 1882 beim Abbruch des Stadtmauerbereichs erstellte neue Nordfassade (Abb. 3) ist in der neuklassizistischen Formensprache des ausgehenden 19. Jahrhunderts mit symmetrischen Fensterachsen, giebelbekröntem Mittelrisalit, Ecklisenen und formal abgesetztem Sockelgeschoss ausgebildet. Mit der klaren Ausrichtung zum Stadtpark und mit dem 1902 fertiggestellten Neubau des genau in der Achse gegenüberliegenden Kunstmuseums wurde eine starke repräsentative räumliche und städtebauliche Wirkung erzeugt.

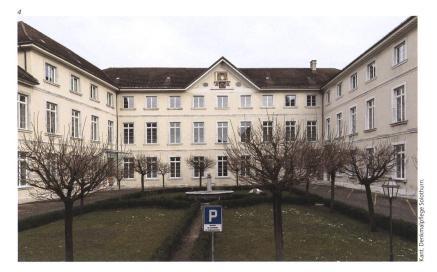
#### Abb. 4

Die barocken Innenhoffassaden vor der Restaurierung 2018. Durch den einheitlichen beigen Dispersionsanstrich wirkten die Fassaden kraftlos.

Der gesamte dispersionsartige Anstrich auf den verputzten Fassadenflächen musste vorgängig entfernt

werden. Dies geschah durch ein zurückhaltendes Strahlen mit Glasperlen. Der darunterliegende zementhaltige Verputz aus den 1960er bis 1970er Jahren sollte dabei erhalten bleiben und als Haftgrund für einen neuen mineralischen Anstrich dienen. Die Natursteinelemente wurden, gleich wie die Fassadenflächen, mit Glasperlen gereinigt. Auch hier war der Erhalt der originalen Oberfläche wichtiger als ein porentiefes Reinigen. Fehlstellen wurden zurückhaltend aufgemörtelt.

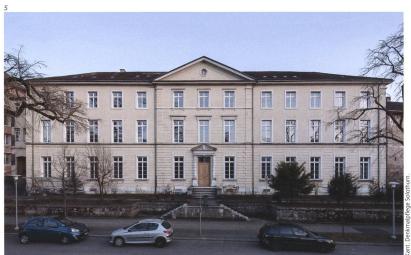
# Abb. 5

Die starke architektonische Gliederung mit Sockelgeschoss, Mittelrisalit, Bossenquader, Ecklisenen und Gurtgesimsen ging durch den bestehenden einheitlichen gelblich-beigen Fassadenanstrich verloren (Abb. 5). Auch verhinderte das Anstrichmaterial eine notwendige Diffusion der Mauerfeuchtigkeit. Risse und Abplatzungen waren die Folge. Vorgängige Sondierungen belegen, dass die Bossenquader und Lisenen allesamt in Mörtel erstellt wurden. Einzig die Fenster- und Türeinfassungen, der Gebäudesockel sowie die Gurtgesimse waren in Solothurner Kalkstein gefertigt. Dank der Sondierungen kennen wir auch die interessante ursprüngliche Farbigkeit: Die gesamten verputzten Fassadenflächen und Aufmodellierungen wiesen ursprünglich keinen deckenden Anstrich auf. Vielmehr waren die unterschiedlichen Fassadenelemente mit verschiedenfarbig eingefärbtem Mörtel erstellt worden. Gewisse Bereiche, wie die Bossenquadrierung des Mittelrisalits und die Ecklisenen, erhielten nachträglich noch eine dünne pigmentierte Lasur. Die durch die eingefärbten Mörtel entstandene, fein differenzierte Mehrfarbigkeit verlieh den Oberflächen des Gebäudes eine Leichtigkeit und Transparenz, durch das farbliche Hervorheben einzelner Architekturelemente aber auch eine starke Prägnanz.

Die Nordfassade vor der Restaurierung 2017. Wie bei den Innenhoffassaden erhielten die markanten Oberflächenstrukturen durch den einheitlichen Anstrich zu wenig Präsenz.

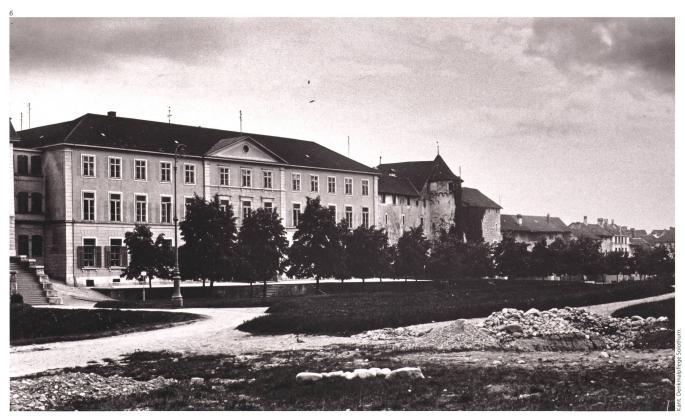
#### Abb. 6

Die Nordfassade der damaligen Kantonsschule in einer historischen Aufnahme von 1899. Gut ersichtlich sind der nachträgliche weisse Lasuranstrich des Erdgeschosses und der deckende der Ecklisenen. Der Stadtpark und die Promenade waren noch nicht fertigerstellt. Foto E. Saladin.

Anders verhält es sich bei der Nordfassade. Hier konnten durch Sondierungen originale Materialien und Farbigkeiten gefunden werden. Alte Fotografien, die älteste von 1899 (Abb. 6), gaben zudem ein ungefähres Bild der farblich unterschiedlich gehaltenen Architekturgliederungen. Durch die geplanten Fassadenrestaurierungen bot sich nun die Möglichkeit, dem Gebäude beidseitig durch eine differenzierte Farbigkeit wieder seine Stellung als wichtiger repräsentativer Stadtbau zurückzugeben.

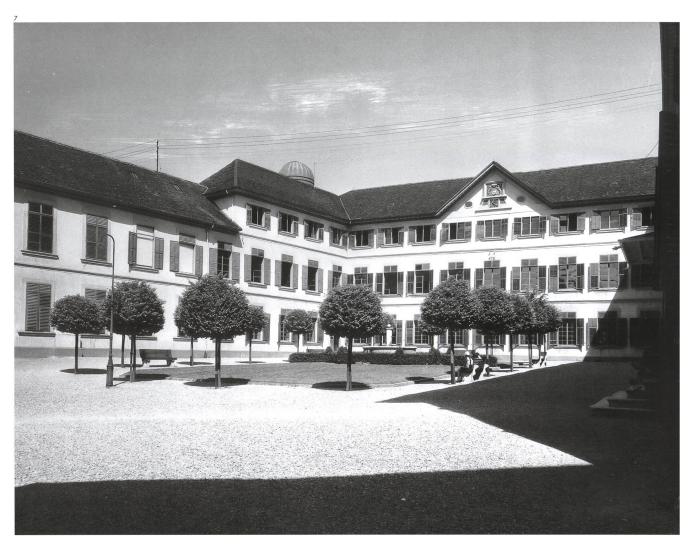
#### Abb.7

(Abb. 7) ist zudem ersichtlich, dass zu dieser Zeit sämtliche Fenster mit Läden oder Vorfenstern ausgestattet waren, welche aber in den 1970er Jahren entfernt wurden. Dafür erhielten einige Fenster aussenseitige Lamellenstoren in diversen Ausführungen, was der strengen Symmetrie und dem einheitlichen Erscheinungsbild der Fassaden abträglich war.

Die Innenhoffassaden in einer Foto um 1925. Schön erkennbar sind die während der Sommermonate montierten «Solothurner Jalousien», die typisch waren für das Stadtbild von Solothurn. Foto H. König.

ton vom barocken Bau leicht abgesetzt. Ein wichtiges Anliegen der das Gebäude nutzenden Sommer um 1925 (Abb. 7), sind sämtliche Fenster noch mit den für Solothurn typischen Jalousien mit ausklappbaren Teilen und beweglichen Lamellen ausgestattet. Wie damals üblich, blieben diese während der warmen Monate hängen und wurden in der kalten Zeit durch Vorfenster ersetzt. In den 1970er Jahren verschwanden die Fensterläden und Vorfenster. Ersetzt wurden sie nicht mehr oder wenn, dann durch verschiedene Ausführungen von modernen Lamellenstoren. Die Möglichkeit von neuen Jalousien nach altem Vorbild wurde wegen der Praktikabilität verworfen. Man entschied sich für fein dimensionierte, in den Leibungen montierte Stoffrollos. Ein Kompromiss, im Wissen darum, dass aussenseitige Stoffrollos im barocken Bau nicht eigentlich Teil einer historischen Ausstattung sind.

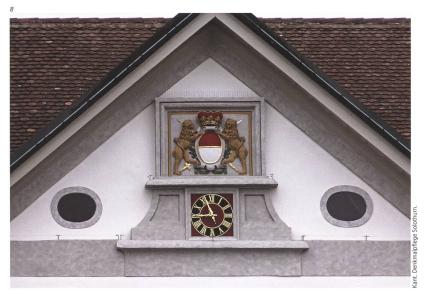
Abb 8 Der Mittelgiebel der Innenhoffassade im Zustand nach der Restaurierung von 2017. Die originale Farbigkeit konnte aufgrund von Befunden wiederhergestellt werden.

stark konkurrenzieren. Mit der Wahl eines warmen kalkweissen Anstrichs wurde bei diesen Bauten versucht, diesen Ansprüchen Rechnung zu tragen. So nun auch beim Ambassadorenhof. Als einziges farbiges Element in der Südfassade konnte das im Frontgiebel der Südfassade liegende Medaillon mit dem von zwei Löwen gehaltenen Standeswappen und der darunterliegenden Uhr gemäss Farbuntersuchungen wieder in seinen originalen Zustand zurückversetzt werden (Abb. 8). Der anstelle eines Vorgängerbaus erst 1958 erstellte abgewinkelte Südosttrakt wurde mit einem bräunlichgrauen Farb-

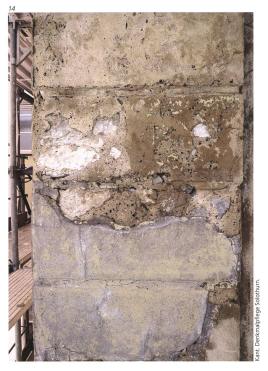
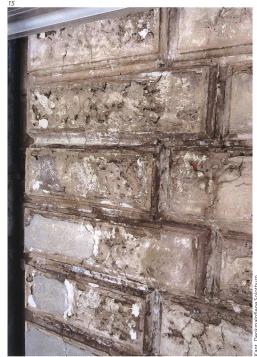
Die Vorsondierungen ergaben interessante Resultate (Abb. 9-15). Es zeigte sich, dass die Fassade ursprünglich nicht gestrichen war. Eine Farbigkeit war aber dennoch vorhanden. Erzeugt wurde sie durch unterschiedlich eingefärbte Verputzmörtel. Dank einem sehr feinkörnigen Deckputz konnten die Flächen glatt und dicht abgerieben werden, sodass die Fassaden der Witterung auch ohne schützenden Anstrich standhalten sollten. Die verputzten Flächen und aufmodellierten Architekturteile waren dabei mit einer je nach Wertigkeit des Gebäudeteils anders gestalteten Oberflächenstruktur versehen. Als wichtigstes Gliederungselement wurden dabei die Fenstergewände, das Gurtgesims, der umlaufende Sockel, die Ecklisenen im Erdgeschoss und das monumentale Portal mit seinen beidseitigen Rundpilastern und dem mit dem Standeswappen skulptierten Verdachungsdreieck aus Solothurner Kalkstein gefertigt. Die Erdgeschosspartie des Mittelrisalits mit dem Portal zeigte eine mit Mörtel aufmodellierte

Abb. 12–15 Nordfassade, Zustand des originalen Verputzmörtels nach der Entfernung des Dispersionsanstrichs. Die Oberflächen sind zum Teil stark beeinträchtigt, hervorgerufen unter anderem durch den zu dichten Fassadenanstrich. Zahlreiche ältere Zementflicke sind sichtbar.

Nach der Freilegung stellte sich heraus, dass der Verputz in grossen Bereichen schadhaft war. Die Oberflächen wiesen Risse, Fehlstellen und unschöne Zementflicke aus früheren Renovationen auf. Zahlreiche Aufmörtelungen der Bossenquader, Lisenen und Fugenstriche waren in der Substanz stark reduziert. Daher kam nur ein Streichen der Fassaden in Frage. Zuvor mussten alle schadhaften Stellen fachmännisch mit mineralischem Mörtel aufgemörtelt werden (Abb. 16, 17). Ältere Zementflicke konnten dabei teilweise belassen werden, grössere Flächen wurden aber ersetzt. Ziel für die neuen Anstriche war nun, die Farbigkeiten der verschiedenen eingefärbten Mörtel gemäss der architektonischen Fassadengliederung mit einem mineralischen Anstrich möglichst wieder zu übernehmen. Klar war aber, dass ein deckender Anstrich nie die Feinheit und Transparenz eines eingefärbten Mörtels erreichen kann. Gegen einen lasurartigen Anstrich sprachen jedoch die vielen alten Zementflicke und neuen Aufmörtelungen. Trotzdem konnten mit dem gewählten mineralischen Farbsystem und den verschiedenen, von den originalen Mörtelfarbtönen übernommenen Farben die ursprüngliche Wirkung dieser repräsentativen Schaufassade wiederhergestellt werden. Das Gebäude präsentiert sich nun wieder weitgehendst in seiner bauzeitlichen Farbigkeit von 1882. Dabei wurde aber auch ein Element der Fassungsänderung aus dem Ende des 19. Jahrhunderts übernommen, indem man die Lisenen und den Mittelrisalit im Erdgeschoss kalksteinfarbig überfasste, dies als neuzeitliche Interpretation der zwei massgebenden Fassungsphasen des Gebäudes.

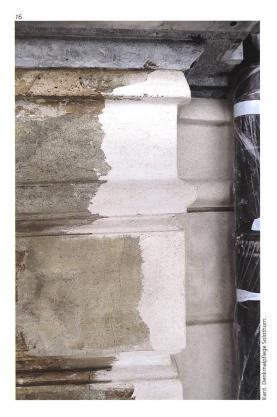
Abb. 16 und 17 Nordfassade während der Restaurierung. Neue Aufmörtelungen von Profilen, Eckkanten und Oberflächen mit einem weichen Kalkmörtel.

te Fassade. Aus welcher Zeit diese Anstriche stammen, ist nicht bekannt. Bei der Instandstellung der Fassade wurde gleich wie an der Südfassade vorgegangen. Mit Glasperlen als Strahlgut entfernte man den schadhaften und Schaden verursachenden Dispersionsanstrich bis auf die Oberfläche des originalen Verputzmörtels. Die Idee, die Fassade eventuell wieder in ihrer ursprünglichen Verputzsichtigkeit zu zeigen, konnte leider nicht weitergeführt werden.
