Zeitschrift: Archäologie und Denkmalpflege im Kanton Solothurn
Herausgeber: Amt für Denkmalpflege und Archäologie des Kantons Solothurn
Band: 25 (2020)

Rubrik: Denkmalpflege : Kurzberichte

Kurzberichte

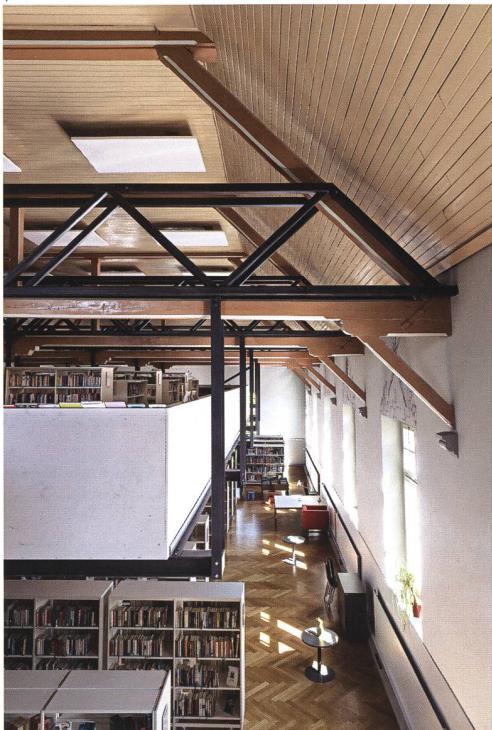
Abb. 1
Grenchen, Lindenstrasse 24,
Alte Turnhalle, Inneres nach der
Restaurierung 2019.

Der Beschluss der Stadt Grenchen, in der Alten Turnhalle die Stadtbibliothek einzubauen, führte zu einer weiteren Umnutzung des Gebäudes. Um den notwendigen Platz für die Bibliothek schaffen zu können und gleichzeitig die geschützte Gebäudehülle so wenig wie möglich zu beeinträchtigen, entschied man sich für den Einbau einer an der offenen Dachstuhlkonstruktion aufgehängten Stahlbühne, die über den zweigeschossigen Eingangsbereich und den dort neu eingebauten Lift erschlossen ist. Als weitere Massnahme wurden sämtliche Wand-, Boden- und Deckenoberflächen aufgefrischt. Bei den 1987 restaurierten Malereien von Kaus waren lediglich punktuelle Ausbesserungen nötig.

Dank dem beschriebenen Einbau einer modernen Stahlkonstruktion ist es gelungen, das geschützte Baudenkmal mit einem minimalen Eingriff in die historische Substanz schonend und auf verträgliche Weise einer neuen Nutzung zuzuführen. Das Alte blieb weitgehend erhalten, und das Neue ist in seiner Materialisierung und Formgebung als solches ablesbar.

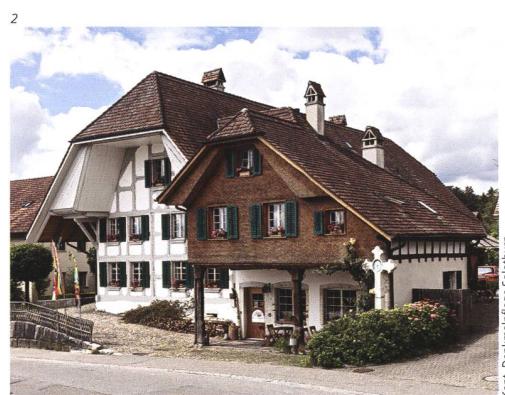
Abb. 2
Lohn-Ammannsegg. Das
Ensemble Alte Schmitte 2 nach
der Fassadenrestaurierung,
im Vordergrund rechts das
ebenfalls restaurierte Kalkstein-
kreuz. Foto 2020.

Nun galt es, die ansprechend gestaltete Fassade mit dem sichtbaren Fachwerk und den Schindelmantel des vorspringenden Anbaus einer Pflege zu unterziehen. Dabei war das Holzwerk anzuschleifen und mit Ölfarbe neu zu streichen sowie der Schindelmantel abzubürsten und mit einer Öllasur zu versehen. Die Putzflächen der Ausfachungen wurden mit mineralischer Farbe überarbeitet.

Im Zuge des Neuanstrichs der Fassade wurde auch das Kreuz auf Schäden untersucht. Eine alte Eisenklammer, welche das Kreuz in die dahinterliegende Mauer verankerte, war stark verrostet und hatte neuere Risse verursacht. Daher musste sie entfernt und durch eine neue ersetzt werden. Gemäss den 1972 von Elisabeth Pfluger herausgegebenen «Solothurner Sagen» wurde das Kreuz gestiftet, nachdem ein Zimmermann beim Bau der Schmitte vom Dach zu Tode gestürzt sei. Der Zimmermeister und die Angehörigen des Verstorbenen hätten daraufhin das Kreuz im Gedenken an den Verunglückten errichtet. Das Medaillon des Steinkreuzes fehlte seit vielen Jahren. Einem Protokoll-Auszug der Verwaltungsratssitzung der Genossenschaft Alte Schmitte von 1994 ist zu entnehmen, dass die Christlichdemokratische Volkspartei das heutige Medaillon anlässlich der Zusammenlegung der Gemeinden Lohn und Ammannsegg spendete. Der Künstler Urs Fuss aus Rüttenen schuf ein Relief aus Beton, welches die vier Elemente Wasser, Feuer, Erde und Luft darstellt.

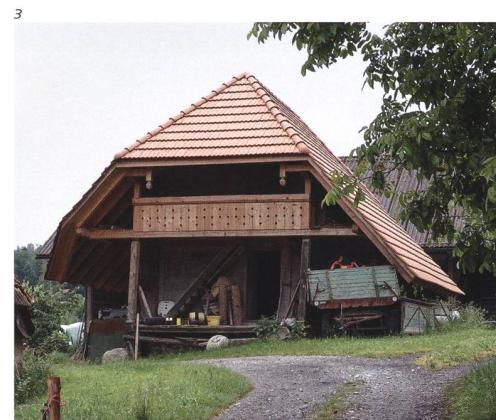
Abb. 3
Lüsslingen-Nennigkofen.
Der restaurierte Speicher
Ringstrasse 3 in Nennigkofen.
Foto 2020.

rotem Rahmen auf dem Türsturz im Erdgeschoss angebracht. Die Dachhaut sowie die Freibünde, mit Abhänglingen und Knäufen in der Hauptfront, waren in einem schlechten Zustand und mussten erneuert werden, während der durch das grosse Vordach geschützte Kernbau keine grossen Schäden aufwies.

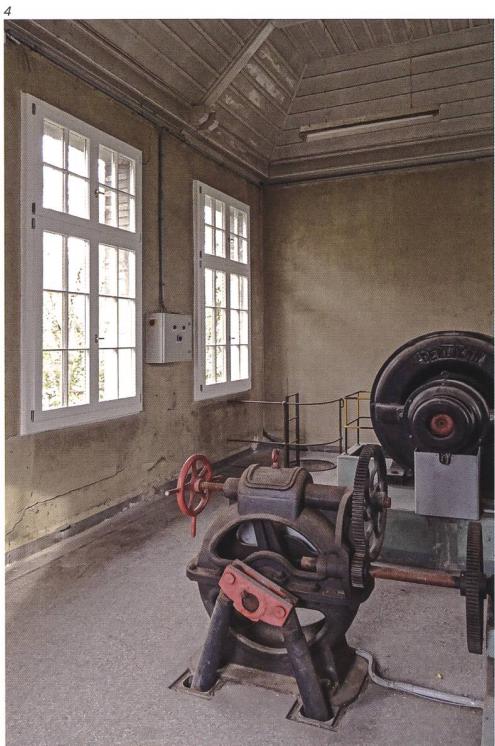
Abb. 4
Luterbach. Der Innenraum des ehemaligen Turbinenhauses Schoeller, mit dem originalen Generator und den 2019 erneuerten Fenstern. Foto 2019.

men. In einer ersten Etappe wurde nun mit der Erneuerung von Fenster und Türen sowie einer Dachsanierung der Bestand gesichert. Für die Nutzung des Gebäudes folgt hoffentlich bald eine weitere Instandstellungsetappe inklusive Sicherstellung des Zugangs.

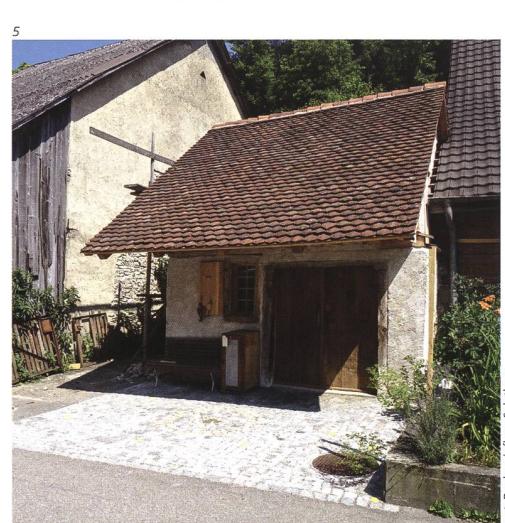
Da seit Jahrzehnten nicht mehr genutzt und darum auch nicht mehr unterhalten, war das Dach des Waschhauses in einem äusserst schlechten Zustand und drohte einzustürzen. Die ungünstige Beanspruchung durch den zerfallenden Dachstuhl führte zu Verformungen am Mauerwerk, weshalb auch der Zustand der Bruchsteinmauern desolat war.

Abb. 5
Meltingen, Hauptstrasse 71. Das «Buchhüsli» wurde 2019/2020 wieder in Wert gesetzt. Foto 2020.

Der neue Eigentümer mochte das drohende Verschwinden des Waschhäuschens nicht einfach hinnehmen. Er fand im Verein Baselbieter Feldscheunen tatkräftige Mithilfe und zusammen mit viel Eigenleistungen und einem Beitrag aus dem kantonalen Natur- und Heimatschutzfonds eine für ihn tragbare Möglichkeit zur Restaurierung. Das Mauerwerk wurde gefestigt und repariert, indem die Fugen mit Mörtel gefüllt und fehlende Steine ergänzt wurden. Als Witterungsschutz wurden die Mauern aussen wieder mit einem Kalkputz verputzt. Die marode Dachkonstruktion musste teilweise ersetzt werden und bekam eine neue Dacheindeckung mit alten Biberschwanzziegeln.

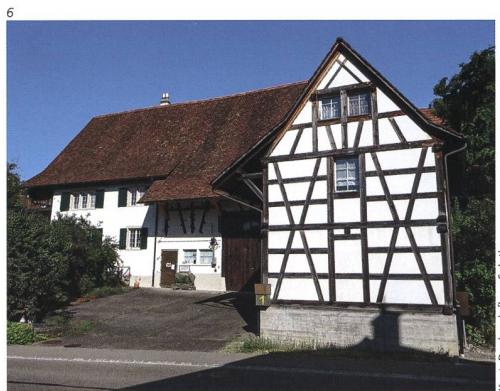
Abb. 6
Rodersdorf, Biederthalstrasse 1.
Das ehemalige Bauernhaus
(*Gwidem*) nach der Aussen-
restaurierung. Foto 2020.

Die Aussenrestaurierung umfasste zur Hauptsache die Instandstellung des Dachs. Soweit möglich wurden die alten Biberschwanzziegel wiederverwendet. Auch die Giebelfassade Nordost mit der Laube war in einem schlechten Zustand. Zudem wurden Verputz- und Malerarbeiten vorgenommen. Die bestehenden Sprossenfenster in der Westfassade wurden restauriert und drei Fenster auf der Gebäuderückseite, die bisher keine Sprossen hatten, neu als Sprossenfenster ausgeführt.

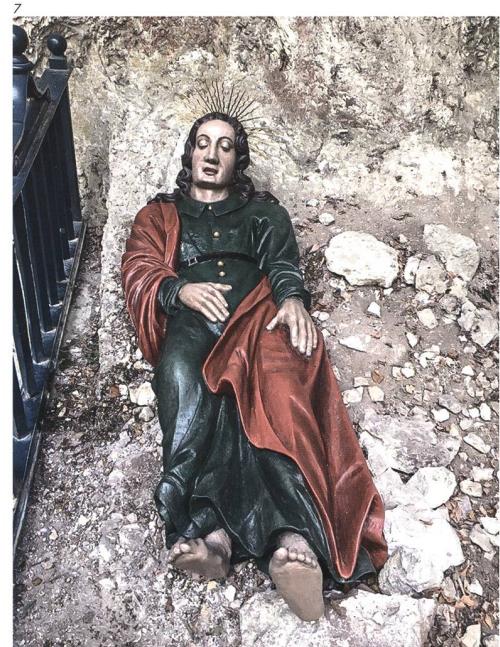
Abb. 7
Rüttenen, Ölbergdarstellung in
der Einsiedelei St. Verena.
Holzfigur des Johannes nach
der Restaurierung 2018.

Diese unmittelbar vor der Verenakapelle in eine Felsnische integrierte Ölberggruppe wurde 1691 vom Leutpriester Hans Balthasar Junker gestiftet und von unbekannten Künstlern geschaffen. Die barocke Darstellung beinhaltet perspektivisch angelegte, überlebensgroße Figuren der drei schlafenden Lieblingsjünger Jesu: Johannes, Jakobus und Petrus. Über ihnen betet Christus mit erhobenen Armen zum Himmel, während im Hintergrund Judas mit den Häschen von Jerusalem heraneilt. In einem barocken Rahmen um die Szene werden Gottvater und Engel mit Symbolen des Leidens figürlich dargestellt. Von den drei Figuren der Jünger hat nur noch jene des Petrus in Terrakotta von 1691 überdauert, während Johannes und Jakobus vielleicht später als Holzfiguren entstanden. Da die Werke der Wittringen ausgesetzt sind, traten äußere Schäden, Risse, Holzfäule und Beschädigungen durch Steinschlag auf, insbesondere bei der stark exponierten Johannesfigur. Die in einer Felsnische besser geschützte Terrakottafigur des Petrus zeigte vor allem Schäden in den Malschichten. Die Skulpturen bedürfen regel-

Der Restaurator entfeuchtete die Holzfiguren im Klimazelt, reinigte und festigte alle drei Jünger, kitteite Fehlstellen und Risse, retuschierte sie und trug einen Schlussfiris auf. Vorgängig führte er Farbsondierungen zur Bestimmung der originalen Farbigkeit durch und sprach sie mit der Denkmalpflege ab. Zusätzlich reinigte und reparierte er die Laterne über der Szene und brachte einen Taubenschutz an. Die Restaurierung der drei Jüngerfiguren ist ein wichtiger Beitrag zum Erhalt dieser Skulpturengruppe, die eine seltene Kombination aus Natur und Kunst darstellt.

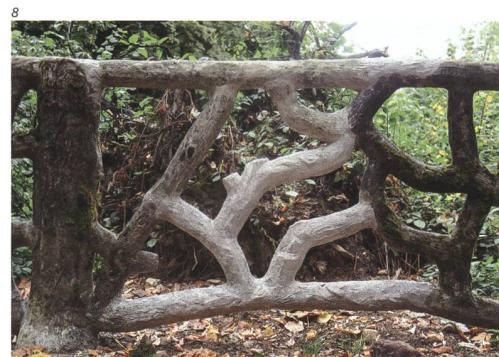
Letztmals fand 1994 eine Restaurierung des Geländers statt. Anlass für die 2019 ausgeführten Arbeiten war die Beschädigung durch einen Baum, der im Frühling 2018 bei einem Sturm umgestürzt war. Dieser hatte einen ganzen Geländerabschnitt zu Boden gerissen und in zahlreiche Teile zerbrechen lassen. Nach der Bergung der einzelnen Bruchstücke wurden diese im Atelier des Restaurators ausgelegt und unter Einsetzen von neuen Armierungsstäben in der richtigen Zusammensetzung wieder zusammengeklebt. Fehlende Teile bildete der Restaurator mit Hilfe einer selbst angefertigten Schalung aus Ton in Beton nach. Diese rohe Form wurde schliesslich mit Modelliermörtel umgeben, und die Oberfläche erhielt in aufwendiger Detailarbeit die Ast- und Rindenstruktur von echtem Knebelwerk. Der rekonstruierte Geländerabschnitt wurde vor Ort wieder eingesetzt und mit dem noch stehenden Geländer verbunden. Gleichzeitig mit dieser Arbeit erfolgten am übrigen Geländer eine Zustandskontrolle und die Behebung von diversen Schäden wie Bruchstellen oder instabilen Foundationen. Dabei wurde sorg-

Abb. 8
Rüttenen, Waldpark Wengistein, Detail des Zementgeländers beim Känzeli nach der Restaurierung 2019.

sam darauf geachtet, nur an den wirklich notwendigen Stellen zu reinigen und zu flicken, denn das Geländer sollte so viel wie möglich von seiner Patina und vom Moosbewuchs behalten. Die heute gut sichtbaren hellen Flickstellen werden sich rasch wieder in das Gesamtbild integrieren.

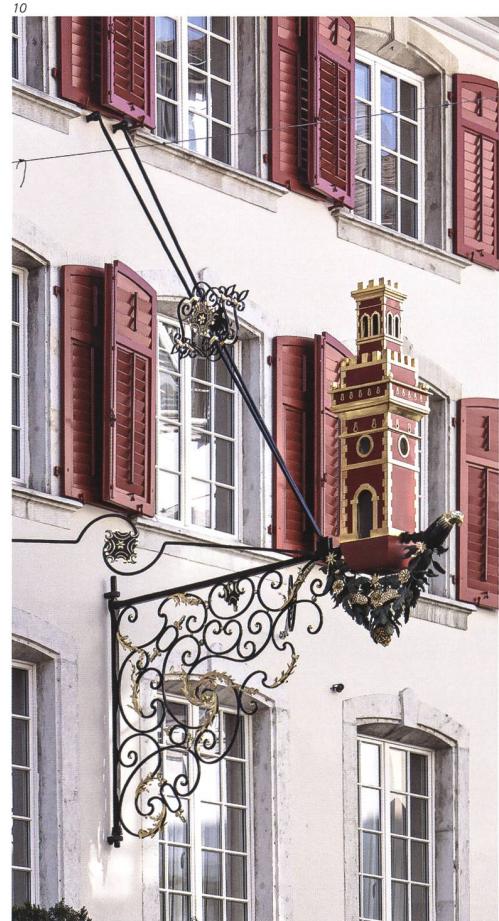
Abb. 10
Solothurn, Hauptgasse 42,
Hotel Roter Turm, Wirtshaus-
zeichen nach der Restaurierung
2019.

Anlässlich einer Restaurierung des Wirtshauszeichens im Jahr 1960 wurde das schadhafte Turmoriginal von der Lehrlingswerkstatt der Schlosserfachschule Bern durch eine Kopie aus Kupferblech

ersetzt. Das aus Zinnblech bestehende Original des Turmes wird heute im Innern des Hotels aufbewahrt. Für die 2019 ausgeführte Restaurierung wurde das Wirtshauszeichen demontiert und in der Schlosserwerkstatt komplett in seine rund 90 (!) Einzelteile zerlegt. Sämtliche Teile des Auslegers wurden sandgestrahlt, wenn möglich repariert, wenn nötig wegen Rostschäden durch Neufertigungen ersetzt, grundiert und neu schwarz gestrichen. Die Vergoldungen und die partiell grüne Farbfassung führte der Restaurator aus. Abschliessend wurde das Puzzle wieder zusammengesetzt. Auch das Türmchen erhielt nach der Demontage eine grundlegende Behandlung mit Reinigung, Grundierung sowie neuer roter Fassung und Vergoldung nach Befund. Die komplette Neufassung war notwendig geworden, weil die angetroffene Farbfassung teilweise bis auf die Grundierung abgewittert war und auch die Vergoldung partiell gar nicht mehr vorhanden war. Das ganze Ausmass der Schäden vor allem am Ausleger und somit auch die Dringlichkeit einer Restaurierung zeigte sich erst nach der Demontage des Wirtshauszeichens. Der prekäre Zustand rechtfertigte die teilweise weitreichenden Massnahmen, die notwendig waren, damit das prächtigste Wirtshauszeichen der Stadt weiterhin seinen prominenten Platz einnehmen kann.

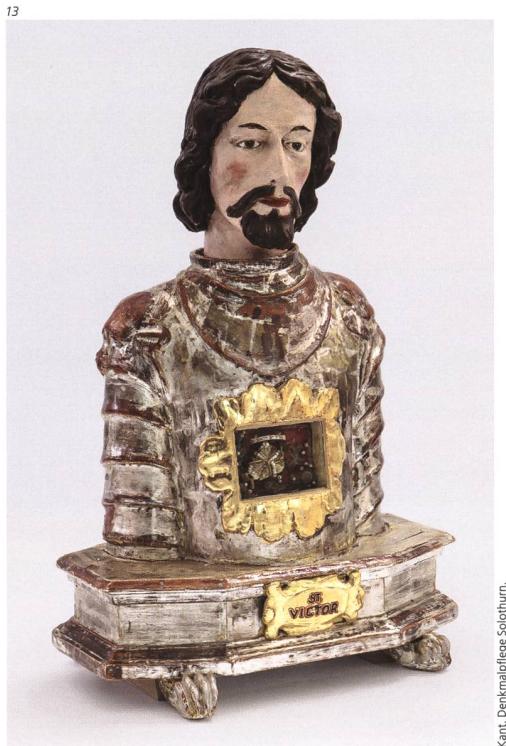
Abb. 13
Zullwil, Reliquienbüste
des heiligen Viktor, nach der
Restaurierung 2019.

Die beiden aus Lindenholz geschnitzten und mit einer Polimentversilberung gefassten Büsten befanden sich in schlechtem Zustand. Sie wiesen einen starken Wurmbefall auf, das Holz war teilweise gebrochen und die Fassung partiell lose, die Köpfe waren unschön mit Silberfarbe überstrichen worden, und das Glas der Reliquienfenster war gebrochen. Wie eine genauere Untersuchung aufgezeigt hat, waren die beiden Büsten im 18. Jahrhundert neu gefasst worden. Die polychrome Originalfassung aus dem 17. Jahrhundert war partiell, vor allem bei Fehlstellen, noch erkennbar. Man entschied sich aber, die sichtbare jüngere Fassung zu konservieren und auch nur an den nötigsten Stellen Retuschen anzubringen. Die weiteren Massnahmen bestanden in der Entfernung des unpassenden Silberanstrichs an den Köpfen, einer Holzwurmbehandlung und dem Glasersatz bei den Reliquienfenstern.

Dank den zurückhaltenden Massnahmen ist es gelungen, die beiden vernachlässigten Büsten wieder in Wert zu setzen, ohne sie ihrer authentischen Alterswürde zu berauben.
