Zeitschrift: Archäologie und Denkmalpflege im Kanton Solothurn

Artikel: Neues zum spätrömischen Castrum von Olten

Neues zum spätrömischen Castrum von Olten

ANDREA NOLD

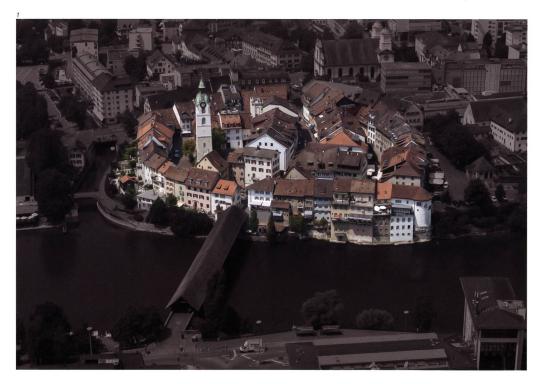
Abb. 1 Die Oltner Altstadt am Zusammenfluss der Aare und der Dünnern. Ihre Form geht auf das spätrömische Castrum (hell markiert) zurück.

Wer Olten aus der Luft betrachtet, dem fällt sofort die kompakte, gerundete Form der Altstadt auf, wie sie sich auf einem Felskopf über der Einmündung der Dünnern in die Aare erhebt (Abb. 1). Dieser Grundriss geht auf die spätrömische Zeit zurück. Im 4. Jahrhundert wurde die Siedlung des 1. bis 3. Jahr-

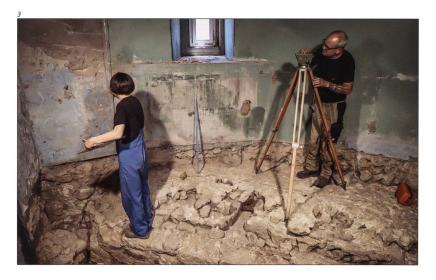
Abb. 3 Olten/Marktgasse 27 (Nr. 1). Dokumentation der Castrumsmauer im «Hexenturm» während der Ausgrabung im Sommer 2020.

Im Sommer 2020 begann der Umbau des sogenannten Alten Spittels an der Marktgasse 27 in der Südwestecke der Oltner Altstadt (Abb. 2.1). Die Liegenschaft Marktgasse 27 besteht aus dem Alten Spittel und einem kleinen Innenhof (Abb. 4). Hier steht der 1544 an die spätmittelalterliche Stadtmauer angebaute sogenannte Hexenturm, der von Beginn an als Gefängnisturm diente. Da keine Unterkellerung geplant war, beschränkte sich die vierwöchige archäologische Untersuchung im Juli und August 2020 auf die mittelalterlichen und neuzeitlichen Horizonte sowie einige Sondierschnitte, die bis in die römischen Schichten abgetieft wurden (siehe Kurzbericht in diesem Heft). Unter der Leitung der Schreibenden arbeiteten mit Martin Bösch, Samuel Mühleisen und Tabea Müller jeweils eine bis vier Personen auf der Grabung (Abb. 3).

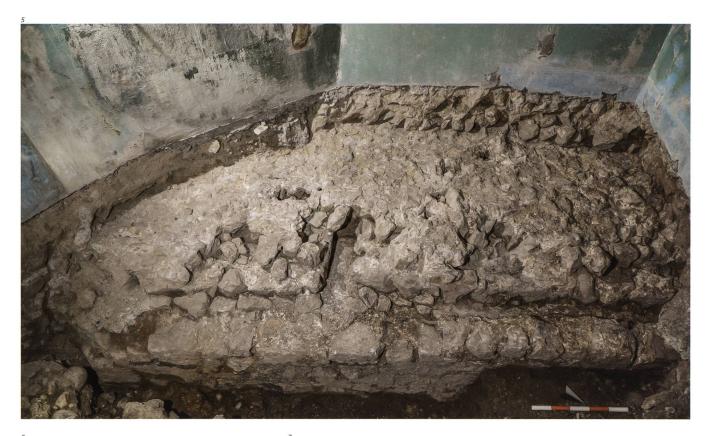
Abb. 5 Olten/Marktgasse 27. Die neu entdeckte Castrumsmauer verläuft schräg durch den neuzeitlichen «Hexenturm». Im Hintergrund die grün verputzte mittelalterliche Stadtmauer, die auf der Castrumsmauer steht.

Abb. 6 Olten / Marktgasse 27. Negativ eines Holzbalkens, der in Längsrichtung im Fundament der Castrumsmauer verbaut wurde.

Abb. 7 Olten/Marktgasse 27. Abrisskante der Castrumsmauer.

Im Innern der spätrömischen Mauer war ein hölzerner Gitterrost verbaut worden, der die Mauer bis zum Abhärten des Mörtels stabilisieren half. So konnten die Bauleute die Mauer rascher hochziehen. Die längst vergangene Holzkonstruktion zeichnete sich in Form zweier Balkennegative im Fundament ab. Das eine, mindestens 1,3 Meter lange Balkennegativ verlief in Längsrichtung der Mauer, mit einem Abstand von 20 Zentimetern parallel zur östlichen Mauerkante. Es war 13 Zentimeter breit und mindestens 20 Zentimeter hoch (Abb. 6). An einer Stelle waren noch die Abdrücke von Holzfasern im Mörtel zu erkennen. Das zweite Balkennegativ verlief rechtwinklig zur Mauer und zeugte von einem mindestens 70 Zentimeter langen, 15×15 Zentimeter messenden Holzbalken, der quer zum Längsbalken verlegt war. Überreste einer solchen Holzkonstruktion wurden auch am Klosterplatz 5,7

Im Süden endete das neu entdeckte Stück der Castrumsmauer mit einer Abrisskante (Abb. 7). Das heisst, die Mauer führte ursprünglich noch weiter nach Süden, über die heutige Südflucht der Altstadt hinaus (Abb. 2, Abb. 4). Die Südflucht der spätrömischen Castrumsmauer war beim Bau der mittelalterlichen Stadtmauer nicht mehr vorhanden, sonst wäre diese wie im Norden und Westen ebenfalls auf die antike Mauer gesetzt worden. Vermutlich war die Castrumsmauer hier zu einem unbestimmten Zeitpunkt während des Früh-/Hochmittelalters den Hang hinab gerutscht. Der Altstadthügel besteht an dieser Stelle aus Schotter und nicht wie auf der Ostseite, gegen die Aare hin, aus Felsen. Möglicherweise hatte der instabile Untergrund bei einem Hochwasser der Dünnern nachgegeben und dabei einen grösseren Abschnitt der spätrömischen Befestigung

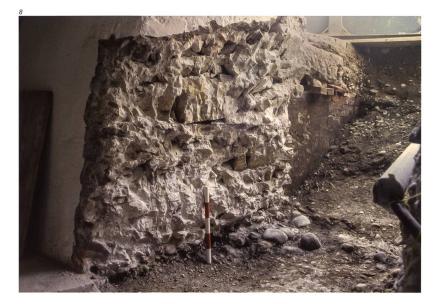
Abb. 8 Olten/Marktgasse 31 (Nr.3). Durchbruch durch die Castrumsmauer für einen neuen Kellerzugang im Jahr 2007.

Mit den neuen Erkenntnissen aus der «Hexenturm»-Grabung lässt sich ein 16 Meter weiter nördlich verlaufender Abschnitt der Castrumsmauer besser verstehen, der bereits 2007 untersucht worden war: Damals wurde an der Marktgasse 31 (Abb. 2.3) ein bestehendes Kellerfenster gegen den Oberen Graben hin zu einem Kellerzugang vergrössert (Abb. 8). Die Castrumsmauer, die noch immer als Kellermauer dient, war hier nur mehr 1,7 Meter breit. Während

die frei aufgemauerte Westflucht noch intakt war, war die Situation auf der Ostseite, im Kellerinnern, nicht klar: Wegen des anhaftenden modernen Verputzes war nicht ersichtlich, ob es sich bei der erhaltenen Mauerkante um die ostseitige Schale oder um den Mauerkern handelt. Die neu entdeckte Castrumsmauer im «Hexenturm» schaffte auch hier Klarheit: Verlängert man den Verlauf der ostseitigen Mauerflucht gegen Norden, zeigt sich, dass die Castrumsmauer an der Marktgasse 31 ursprünglich ebenfalls 3,3 Meter breit war, und dass sie erst beim Einbau des Kellers zu einem unbekannten Zeitpunkt um 1,6 Meter verschmälert wurde.

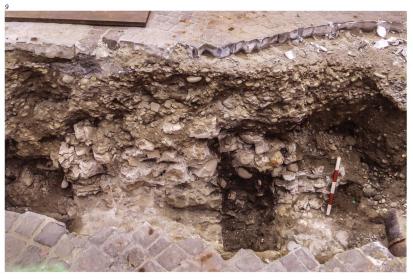
Abb. 9 Olten/Hauptgasse (Nr. 10). Links im Bild der Mauerrest eines Torturmes. Links davon hell der Schutt der Baugrube von 1938. Rechts beim Massstab neuzeitliche Mauer mit Portlandzement (Untersuchung ETH Zürich). Gegen Westen. mitgerissen. Die wahrscheinlich im 13. Jahrhundert entstandene mittelalterliche Stadtmauer folgte dann der neuen, weiter nordwärts verlaufenden Hangkante (Backman 1996, 243–244).

In einem Werkleitungsgraben in der Hauptgasse kam 2018 etwa 2 Meter westlich der Häuserflucht am Oberen Graben ein 1,2 Meter breites und mindestens 0,7 Meter hohes Mauerstück zum Vorschein (Abb. 2.10, Abb. 9). Bereits 1938 wurde beim Umbau der Hauptgasse 31 (Abb. 2.9) beobachtet, dass die Castrumsmauer in der Gasse um 3 Meter vorsprang und auf einem Balkenrost ruhte. Bei diesen 1938 und 2018 beobachteten Mauern handelt es sich wohl um das Fundament eines aus der Flucht vorspringenden Turmes, der ein Tor flankiert haben dürfte (Abb. 18). Denn die Lage am Scheitelpunkt des Castrums bot sich für den Standort eines Tores an, von dem aus eine Strasse nach Westen, in Richtung Solothurn führte.

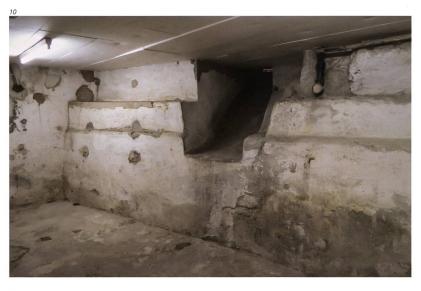
Abb. 10 Olten/Klosterplatz 23 (Nr. 13). Die Castrumsmauer ist in diesem Keller noch erhalten. Ihre Breite von rund 3 Metern lässt sich dank der Fensteröffnung messen bzw. abschätzen.

Beim Keller dieser Liegenschaft (Abb. 2.13) zeigte sich beispielhaft das Problem bei der Suche nach der Castrumsmauer: In der Regel sind die Kellermauern verputzt (Abb. 10). Es muss ohne Sicht auf das Mauerwerk abgeschätzt werden, ob es sich dabei um die Castrumsmauer handelt oder nicht. Eine unregelmässige Oberfläche gibt zwar einen ersten Hinweis auf die spätrömische Mauer, denn bei den neuzeitlichen Kellermauern präsentiert sich die Maueroberfläche gerade und regelmässig. Einen besseren Anhaltspunkt erhält man, wenn bei einem Kellerfenster die Dicke der Mauer gemessen oder zumindest abgeschätzt werden kann. Am Klosterplatz 23 ist die Mauer ungefähr 3 Meter dick, vergleichbar mit den Mauerbreiten an den gesicherten und dokumentierten Abschnitten der Castrumsmauer. Die Innenflucht weist zwei Stufen auf, von denen eine allenfalls einen antiken Fundamentvorsprung anzeigen könnte.

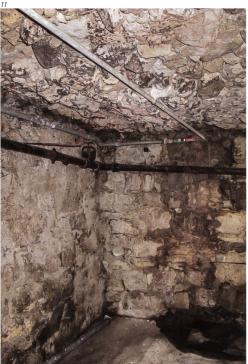
Abb. 11 Olten/Klosterplatz 19 (Nr. 15). Ein neuzeitlicher Keller unterhöhlt das im Gassenbereich liegende, spätantike Turmfundament.

Ein weiterer Turm der spätantiken Befestigung ist auf der Nordwestseite der Castrumsmauer belegt. Sein Fundament bildet noch heute die Decke eines neuzeitlichen Kellerraums: Vom Keller der Liegenschaft Klosterplatz 19 (Abb. 2.15) gelangt man über eine Treppe unter der Aussenmauer hindurch in einen weiteren, im Gassenbereich liegenden Keller, der das spätantike Turmfundament unterhöhlt (Abb. 11). Bei einer Baubegleitung im Jahr 2015 wurde die nördliche Aussenflucht des Turmes nur wenige Zentimeter nördlich der Kellerflucht dokumentiert. Das heisst, der Keller nutzte in Nord-Süd-Richtung die gesamte Fläche des Turmes aus, wahrscheinlich ebenso in West-Ost-Richtung: Der Turm ist somit etwa 3,8 Meter breit und springt um etwa 3,2 Meter aus der Mauerflucht des Castrums hervor. Das Turmfundament ist noch 1,2 Meter hoch erhalten; seine Unterkante liegt in etwa 2,3 Meter Tiefe. Der Zugang erfolgt zwar vom Klosterplatz 19 aus, doch der Keller beziehungsweise das Turmfundament liegen hauptsächlich vor Klosterplatz 17 (Abb. 2.16). Die Westflucht des Turms läuft in etwa auf die Mitte eines schmalen Durchgangs zu, der auf

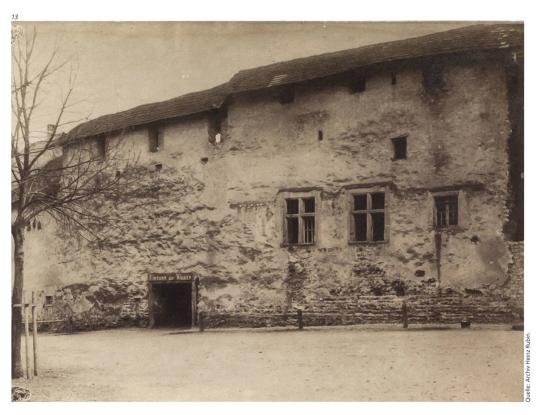
Abb. 14 Olten/Klosterplatz 15. Die Castrumsmauer wurde beim Neubau des Gebäudes 1968 bis auf ein 5,8 Meter langes Teilstück abgebrochen.

Abb. 15 Olten/Klosterplatz 15. Die graue Schicht im Fundament der Castrumsmauer.

1980, 144–145). Nach dem Abbruch des Rittersaals in den 1890er-Jahren entstand hier eine Remise, die als Garage des Hotels Kreuz diente. Beim Neubau der heutigen Gebäude im Jahr 1968 wurde das noch erhaltene Fundament der Castrumsmauer auf einer Länge von 20 Metern und einer Höhe von 2,1 Metern freigelegt, anschliessend jedoch abgebrochen. Einzig ein 5,8 Meter langes Teilstück wurde in einem Kellerabteil stehen gelassen (Abb. 14). Der erhaltene Mauerteil ist unverputzt und maximal 1,75 Meter hoch. In einer Höhe von 35 Zentimetern ab der Unterkante verläuft ein dunkler Mörtelstreifen (Abb. 15), und in etwa 60 Zentimeter Höhe gibt es einen bis zu 35 Zentimeter breiten Fundamentvorsprung. Das darüber liegende Mauerwerk ist regelmässiger errichtet und neigt sich leicht nach hinten.

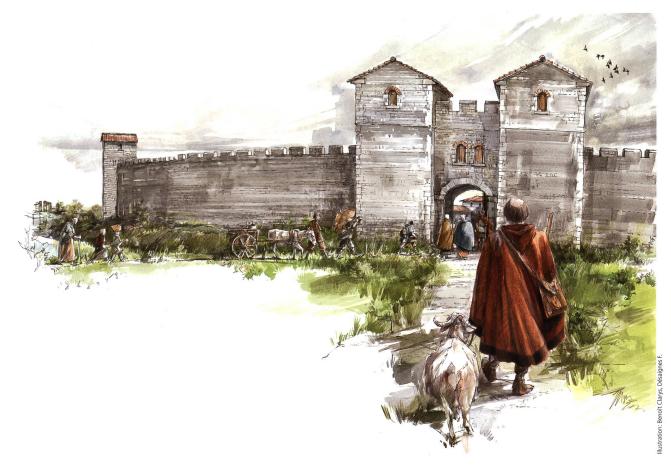
Abb. 18 So könnte das Castrum von Olten ausgesehen haben. Blick auf das Eingangstor bei der heutigen Hauptgasse, links der Turm beim Klosterplatz 19.

Der Vicus von Olten wurde zur Zeit von Kaiser Constantin, wohl um 330 n. Chr., verkleinert und zu einem Castrum ausgebaut (Abb. 18). Die Befestigung sicherte den Aareübergang. Die Brücke wird an der Engstelle beim Felskopf vermutet, auf der Höhe der Alten Holzbrücke. Die hohen Mauern schützten nicht nur die Stadtbevölkerung, sondern waren Zufluchtsort für die Bewohner der umliegenden Gutshöfe bei drohender Gefahr.
