Zeitschrift: Archäologie und Denkmalpflege im Kanton Solothurn
Herausgeber: Amt für Denkmalpflege und Archäologie des Kantons Solothurn
Band: 26 (2021)

Artikel: Neues zum spätömischen Castrum von Olten
Autor: Nold, Andrea
DOI: <https://doi.org/10.5169/seals-965655>

Neues zum spätömischen Castrum von Olten

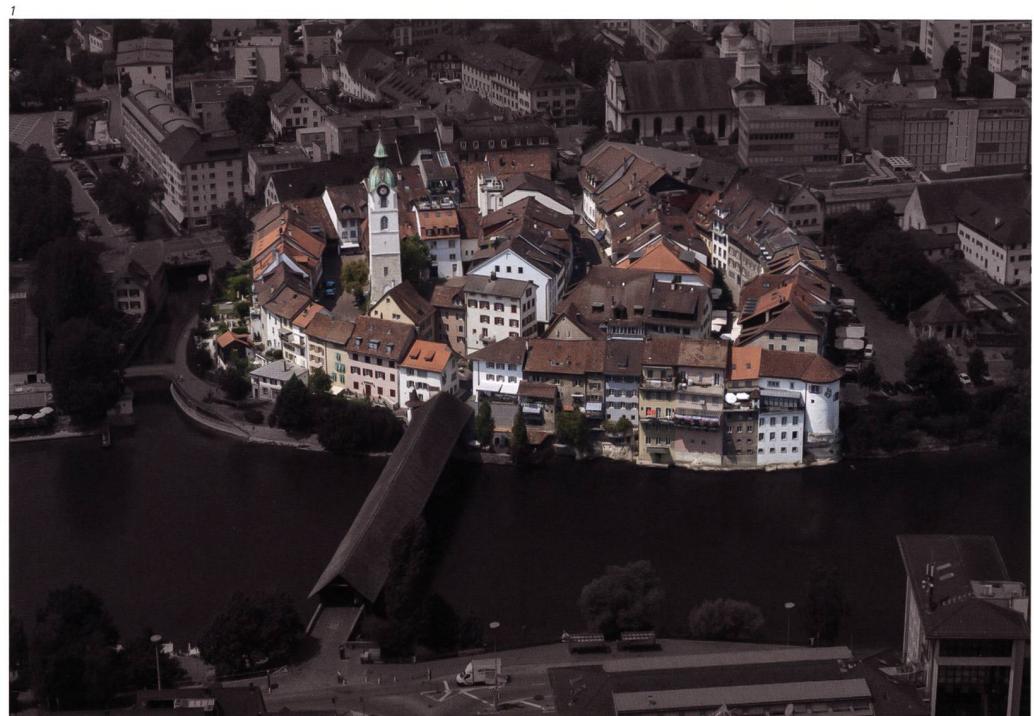
Abb. 1
Die Oltner Altstadt am Zusammenfluss der Aare und der Dünnern. Ihre Form geht auf das spätömische Castrum (hell markiert) zurück.

Wer Olten aus der Luft betrachtet, dem fällt sofort die kompakte, gerundete Form der Altstadt auf, wie sie sich auf einem Felskopf über der Einmündung der Dünnern in die Aare erhebt (Abb. 1). Dieser Grundriss geht auf die spätömische Zeit zurück. Im 4. Jahrhundert wurde die Siedlung des 1. bis 3. Jahr-

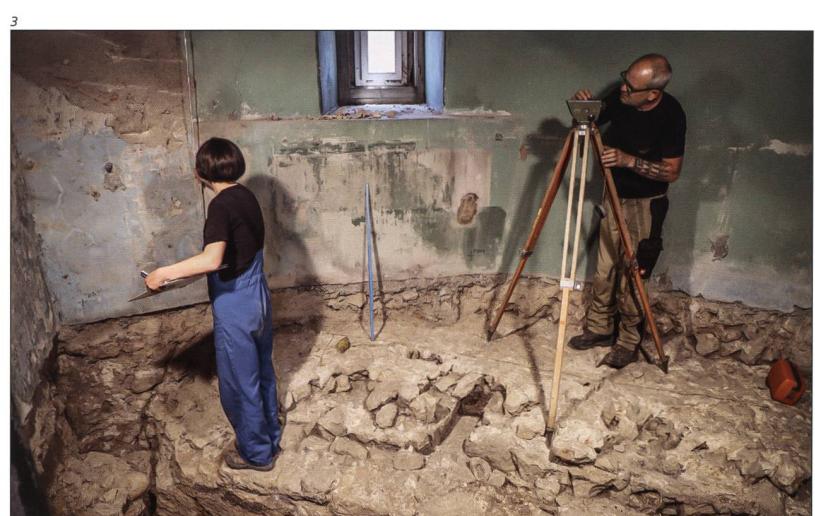
Abb. 3
Olten/Marktgasse 27 (Nr. 1). Dokumentation der Castrumsmauer im «Hexenturm» während der Ausgrabung im Sommer 2020.

Im Sommer 2020 begann der Umbau des sogenannten Alten Spittels an der Marktgasse 27 in der Südwestecke der Oltner Altstadt (Abb. 2.1). Die Liegenschaft Marktgasse 27 besteht aus dem Alten Spittel und einem kleinen Innenhof (Abb. 4). Hier steht der 1544 an die spätmittelalterliche Stadtmauer angebaute sogenannte Hexenturm, der von Beginn an als Gefängnisturm diente. Da keine Unterkellerung geplant war, beschränkte sich die vierwöchige archäologische Untersuchung im Juli und August 2020 auf die mittelalterlichen und neuzeitlichen Horizonte sowie einige Sondierschnitte, die bis in die römischen Schichten abgetieft wurden (siehe Kurzbericht in diesem Heft). Unter der Leitung der Schreibenden arbeiteten mit Martin Bösch, Samuel Mühleisen und Tabea Müller jeweils eine bis vier Personen auf der Grabung (Abb. 3).

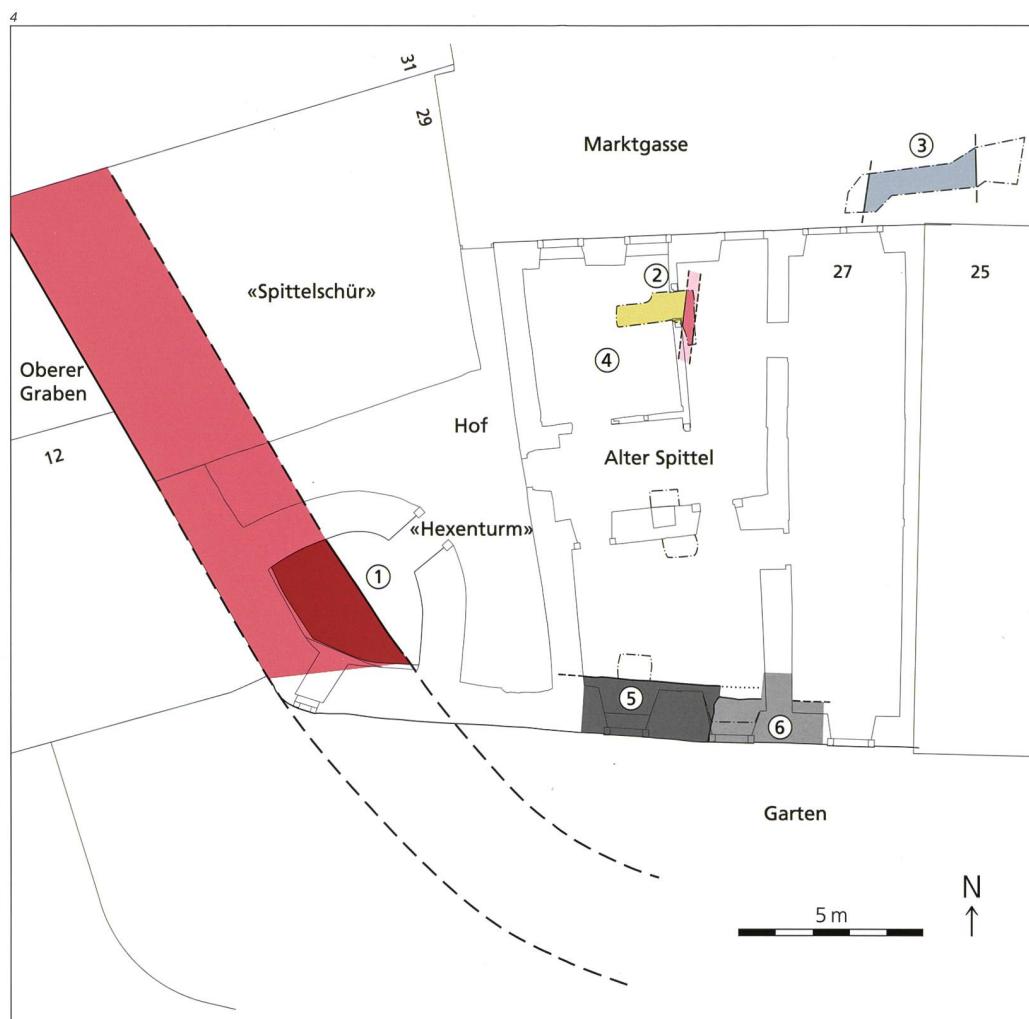
Abb. 4
Olten/Marktgasse 27. Befundplan der Untersuchung 2020.
1 Castrumsmauer im «Hexenturm» mit mutmasslichem weiterem Verlauf;
2 vicuszeitliche Mauer, daneben Mörtelboden;
3 Mörtelgussmauer in der Marktgasse, Datierung unklar;
4 spätmittelalterliche Böden;
5 mittelalterliche Stadtmauer;
6 Mauer 1866.
M 1:200.

Der wichtigste Befund war ein bisher unbekanntes Teilstück der spätrömischen Castrumsmauer, das innerhalb des «Hexenturmes» zum Vorschein kam (Abb. 4.1). Das freigelegte Mauerstück war 4 Meter lang, 1,8 Meter breit und 90 Zentimeter hoch (Abb. 5). Aus statischen Gründen konnte nicht tiefer gegraben werden. Die spätmittelalterliche Stadt-

mauer und die Mauer des «Hexenturmes» lagen auf der Castrumsmauer auf. Letztere könnte deshalb noch 1,5 Meter weiter bis zur Außenseite der Stadtmauer reichen und wäre damit insgesamt etwa 3,3 Meter breit (Abb. 4) – gleich breit wie andere untersuchte Abschnitte der Castrumsmauer. Die spätrömische Castrumsmauer bestand aus Kalkbruchsteinen und Bollensteinen in hartem, beigem bis weissem Mörtel. Ein Forschungsprojekt des Departements für Materialwissenschaft der ETH Zürich in Zusammenarbeit mit dem Lincoln College/Universität Oxford und der Universität La Sapienza in Rom sowie mit Unterstützung der Sika über römischen Beton untersucht seit 2020 unter anderem verschiedene Mörtelproben der spätrömischen Castrumsmauer von Olten. Für die Auswertung von Messdaten der ETH kommen insbesondere auch mathematische Methoden zum Tragen, die am Lincoln College/Universität Oxford weiterentwickelt wurden sind. Beim neu entdeckten Mauerstück wurde ein stark mergelhaltiger Mörtel verbaut (Caseri 2021). Weitere Untersuchungen der ETH zu römischem Mörtel sind noch im Gange.

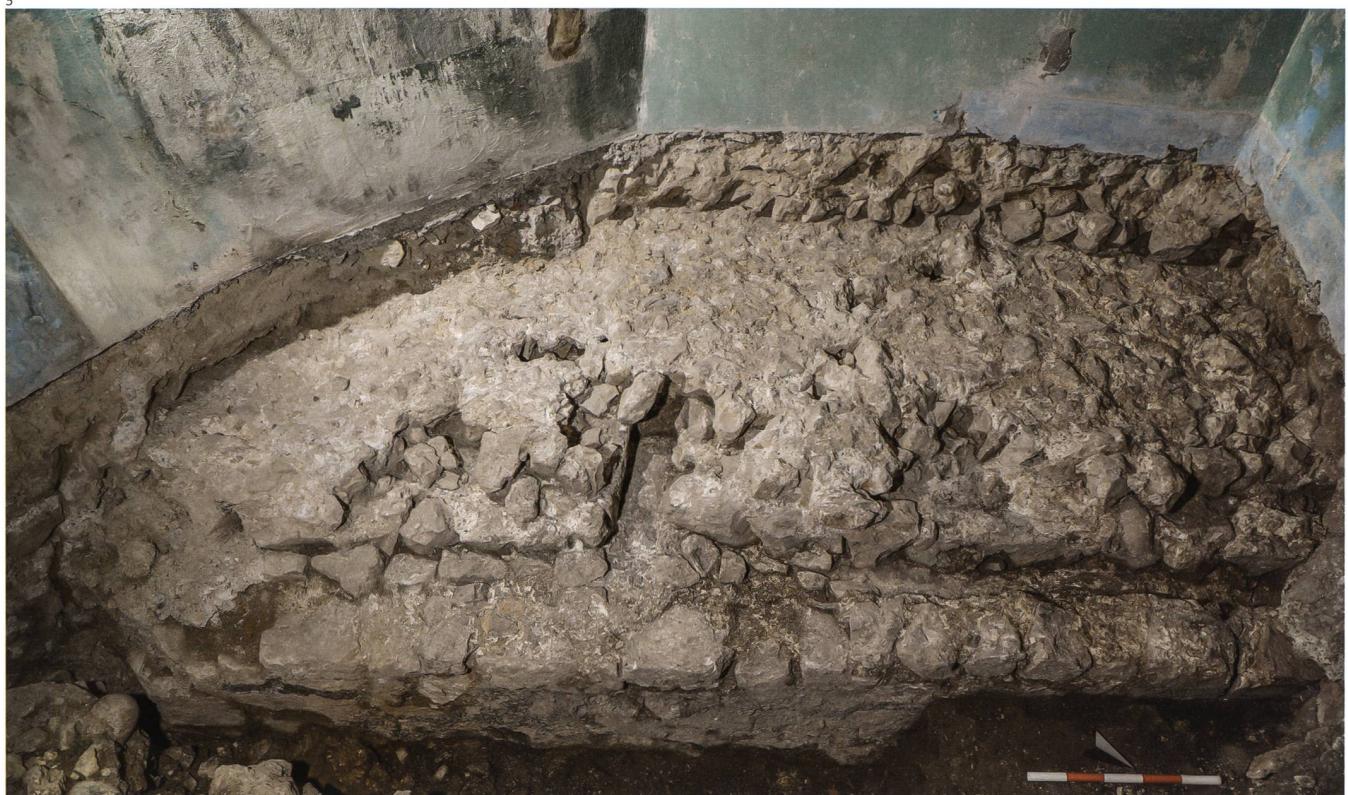
Abb. 5
Olten/Marktgasse 27. Die neu entdeckte Castrumsmauer verläuft schräg durch den zeitlichen «Hexenturm». Im Hintergrund die grün verputzte mittelalterliche Stadtmauer, die auf der Castrumsmauer steht.

Beim Mauerstück im «Hexenturm» handelt es sich um das Fundament: Die ostseitige Mauerschale war zwar in regelmässigen Lagen aus kleineren Quadersteinen frei aufgemauert und an der Außenseite mit Mörtel verstrichen worden. Wie am Mörtel anhaf-

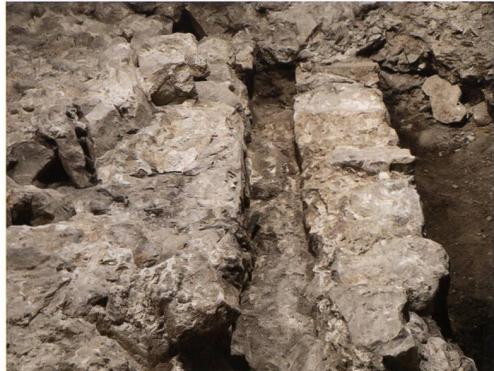
Abb. 6
Olten/Marktgasse 27. Negativ eines Holzbalkens, der in Längsrichtung im Fundament der Castrumsmauer verbaut wurde.

Im Innern der spätrömischen Mauer war ein hölzerner Gitterrost verbaut worden, der die Mauer bis zum Abhärten des Mörtels stabilisieren half. So konnten die Bauleute die Mauer rascher hochziehen. Die längst vergangene Holzkonstruktion zeichnete sich in Form zweier Balkennegative im Fundament ab. Das eine, mindestens 1,3 Meter lange Balkennegativ verlief in Längsrichtung der Mauer, mit einem Abstand von 20 Zentimetern parallel zur östlichen Mauerseite. Es war 13 Zentimeter breit und mindestens 20 Zentimeter hoch (Abb. 6). An einer Stelle waren noch die Abdrücke von Holzfasern im Mörtel zu erkennen. Das zweite Balkennegativ verlief rechtwinklig zur Mauer und zeugte von einem mindestens 70 Zentimeter langen, 15×15 Zentimeter messenden Holzbalken, der quer zum Längsbalken verlegt war. Überreste einer solchen Holzkonstruktion wurden auch am Klosterplatz 5, 7

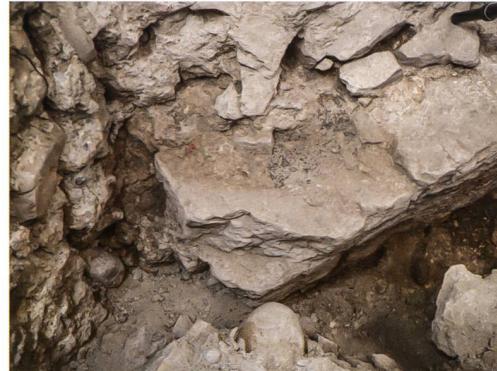
Abb. 7
Olten/Marktgasse 27. Abrisskante der Castrumsmauer.

Im Süden endete das neu entdeckte Stück der Castrumsmauer mit einer Abrisskante (Abb. 7). Das heisst, die Mauer führte ursprünglich noch weiter nach Süden, über die heutige Südflucht der Altstadt hinaus (Abb. 2, Abb. 4). Die Südflucht der spätrömischen Castrumsmauer war beim Bau der mittelalterlichen Stadtmauer nicht mehr vorhanden, sonst wäre diese wie im Norden und Westen ebenfalls auf die antike Mauer gesetzt worden. Vermutlich war die Castrumsmauer hier zu einem unbestimmten Zeitpunkt während des Früh-/Hochmittelalters den Hang hinab gerutscht. Der Altstadthügel besteht an dieser Stelle aus Schotter und nicht wie auf der Ostseite, gegen die Aare hin, aus Felsen. Möglicherweise hatte der instabile Untergrund bei einem Hochwasser der Dünneren nachgegeben und dabei einen grösseren Abschnitt der spätrömischen Befestigung

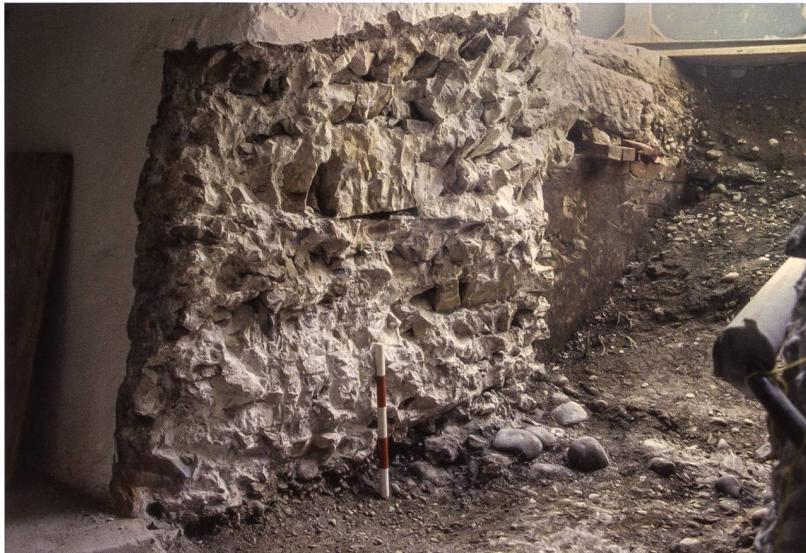
Abb. 8
Olten/Marktgasse 31 (Nr. 3). Durchbruch durch die Castrumsmauer für einen neuen Kellerzugang im Jahr 2007.

Mit den neuen Erkenntnissen aus der «Hexenturm»-Grabung lässt sich ein 16 Meter weiter nördlich verlaufender Abschnitt der Castrumsmauer besser verstehen, der bereits 2007 untersucht worden war: Damals wurde an der Marktgasse 31 (Abb. 2.3) ein bestehendes Kellerfenster gegen den Oberen Graben hin zu einem Kellerzugang vergrössert (Abb. 8). Die Castrumsmauer, die noch immer als Kellermauer dient, war hier nur mehr 1,7 Meter breit. Während

die frei aufgemauerte Westflucht noch intakt war, war die Situation auf der Ostseite, im Kellerinnern, nicht klar: Wegen des anhaftenden modernen Verputzes war nicht ersichtlich, ob es sich bei der erhaltenen Mauerkante um die ostseitige Schale oder um den Mauerkerne handelt. Die neu entdeckte Castrumsmauer im «Hexenturm» schaffte auch hier Klarheit: Verlängert man den Verlauf der ostseitigen Mauerflucht gegen Norden, zeigt sich, dass die Castrumsmauer an der Marktgasse 31 ursprünglich ebenfalls 3,3 Meter breit war, und dass sie erst beim Einbau des Kellers zu einem unbekannten Zeitpunkt um 1,6 Meter verschmälert wurde.

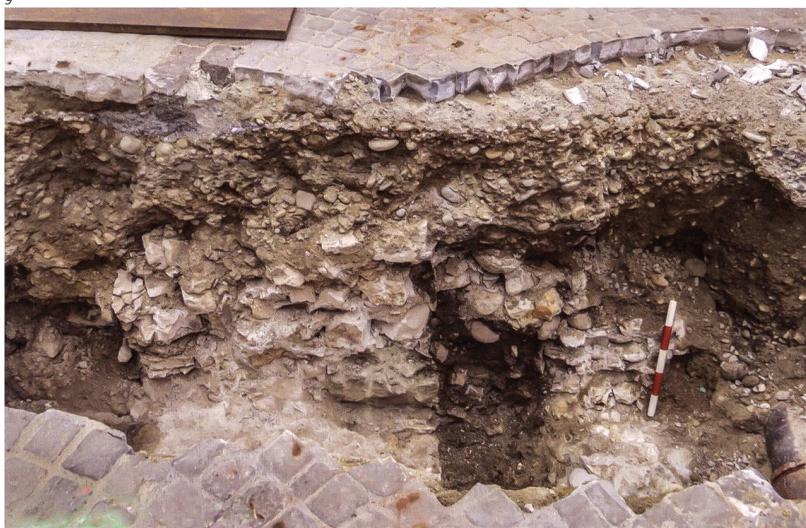
Abb. 9
Olten/Hauptgasse (Nr. 10). Links im Bild der Mauerrest eines Torturmes. Links davon hell der Schutt der Baugrube von 1938. Rechts beim Massstab neuzeitliche Mauer mit Portlandzement (Untersuchung ETH Zürich). Gegen Westen.

In einem Werkleitungsgraben in der Hauptgasse kam 2018 etwa 2 Meter westlich der Häuserflucht am Oberen Graben ein 1,2 Meter breites und mindestens 0,7 Meter hohes Mauerstück zum Vorschein (Abb. 2.10, Abb. 9). Bereits 1938 wurde beim Umbau der Hauptgasse 31 (Abb. 2.9) beobachtet, dass die Castrumsmauer in der Gasse um 3 Meter vorsprang und auf einem Balkenrost ruhte. Bei diesen 1938 und 2018 beobachteten Mauern handelt es sich wohl um das Fundament eines aus der Flucht vorspringenden Turmes, der ein Tor flankiert haben dürfte (Abb. 18). Denn die Lage am Scheitelpunkt des Castrums bot sich für den Standort eines Tores an, von dem aus eine Strasse nach Westen, in Richtung Solothurn führte.

wurde. Südlich des 2018 beobachteten Mauerstückes befand sich nämlich eine Schicht mit neuzeitlichem Bauschutt (Abb. 9). Die Untersuchung durch die ETH einschliesslich der Auswertungen am Lincoln College/Universität Oxford ergab, dass die Zusammensetzung des Mörtels weitgehend mit derjenigen aus der Castrumsmauer an der Marktgasse 31 übereinstimmt (Abb. 2.3; Caseri 2021).

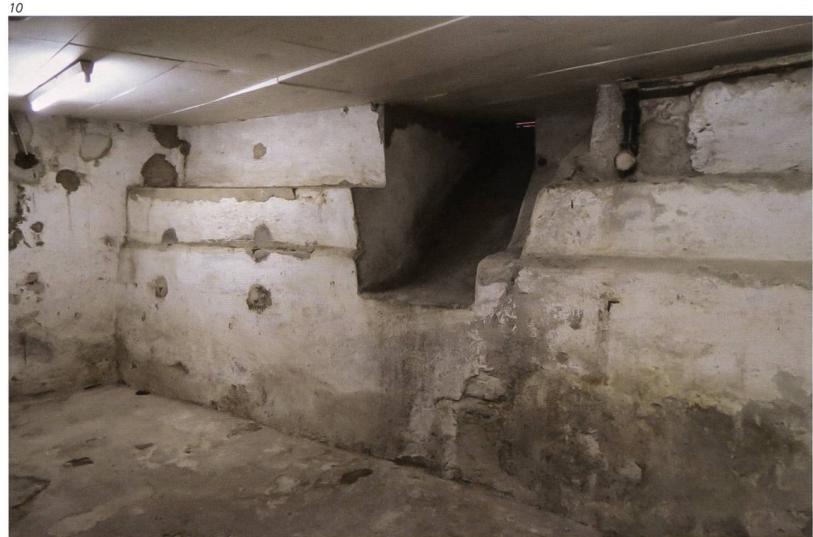
Abb. 10
Olten/Klosterplatz 23 (Nr. 13). Die Castrumsmauer ist in diesem Keller noch erhalten. Ihre Breite von rund 3 Metern lässt sich dank der Fensteröffnung messen bzw. abschätzen.

Beim Keller dieser Liegenschaft (Abb. 2.13) zeigte sich beispielhaft das Problem bei der Suche nach der Castrumsmauer: In der Regel sind die Kellermauern verputzt (Abb. 10). Es muss ohne Sicht auf das Mauerwerk abgeschätzt werden, ob es sich dabei um die Castrumsmauer handelt oder nicht. Eine unregelmässige Oberfläche gibt zwar einen ersten Hinweis auf die spätromische Mauer, denn bei den neuzeitlichen Kellermauern präsentiert sich die Maueroberfläche gerade und regelmässig. Einen besseren Anhaltspunkt erhält man, wenn bei einem Kellerfenster die Dicke der Mauer gemessen oder zumindest abgeschätzt werden kann. Am Klosterplatz 23 ist die Mauer ungefähr 3 Meter dick, vergleichbar mit den Mauerbreiten an den gesicherten und dokumentierten Abschnitten der Castrumsmauer. Die Innenflucht weist zwei Stufen auf, von denen eine allenfalls einen antiken Fundamentvorsprung anzeigen könnte.

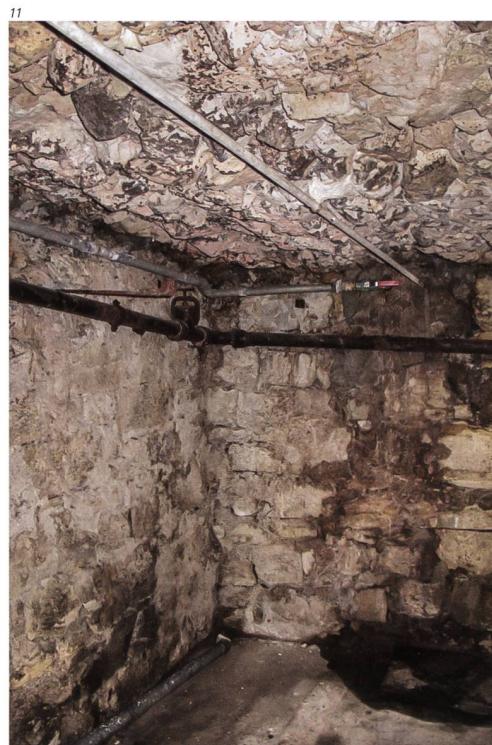
Abb. 11
Olten/Klosterplatz 19 (Nr. 15). Ein neuzeitlicher Keller unterhöhlt das im Gassenbereich liegende, spätantike Turmfundament.

Ein weiterer Turm der spätantiken Befestigung ist auf der Nordwestseite der Castrumsmauer belegt. Sein Fundament bildet noch heute die Decke eines neuzeitlichen Kellerraums: Vom Keller der Liegenschaft Klosterplatz 19 (Abb. 2.15) gelangt man über eine Treppe unter der Aussenmauer hindurch in einen weiteren, im Gassenbereich liegenden Keller, der das spätantike Turmfundament unterhöhlt (Abb. 11). Bei einer Baubegleitung im Jahr 2015 wurde die nördliche Aussenflucht des Turmes nur wenige Zentimeter nördlich der Kellerflucht dokumentiert. Das heisst, der Keller nutzte in Nord-Süd-Richtung die gesamte Fläche des Turmes aus, wahrscheinlich ebenso in West-Ost-Richtung: Der Turm ist somit etwa 3,8 Meter breit und springt um etwa 3,2 Meter aus der Mauerflucht des Castrums hervor. Das Turmfundament ist noch 1,2 Meter hoch erhalten; seine Unterkante liegt in etwa 2,3 Meter Tiefe. Der Zugang erfolgt zwar vom Klosterplatz 19 aus, doch der Keller beziehungsweise das Turmfundament liegen hauptsächlich vor Klosterplatz 17 (Abb. 2.16). Die Westflucht des Turms läuft in etwa auf die Mitte eines schmalen Durchgangs zu, der auf

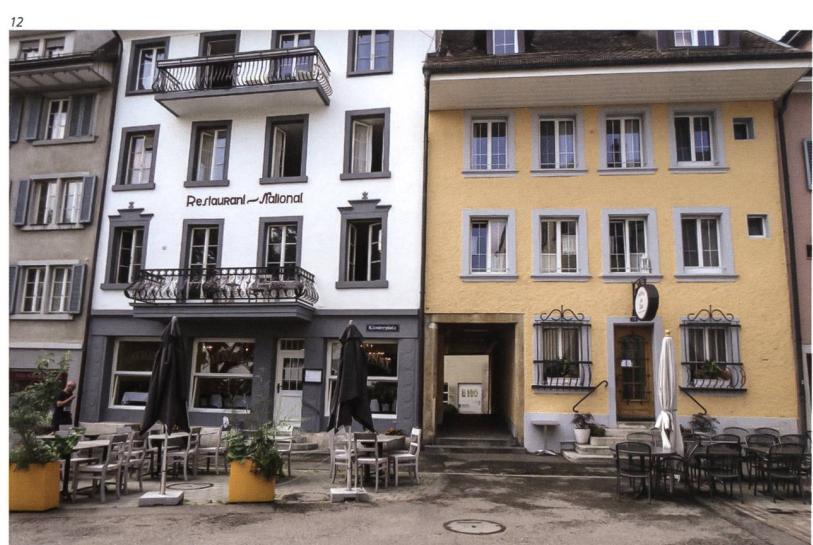
Abb. 12
Kapuzinertörlein zwischen Klosterplatz 17 (links) und 19 (rechts). Das Turmfundament befindet sich vor diesem Durchgang und der Liegenschaft Klosterplatz 17.

der Ostseite durch die Liegenschaft Klosterplatz 19 führt (Abb. 12). Geht dieser als «Kapuzinertörlein» bekannte Durchgang durch die mittelalterliche Stadtmauer und die später daran angebaute Liegenschaft vielleicht auf ein weiteres spätantikes Tor zurück, das von einem Turm flankiert wurde?

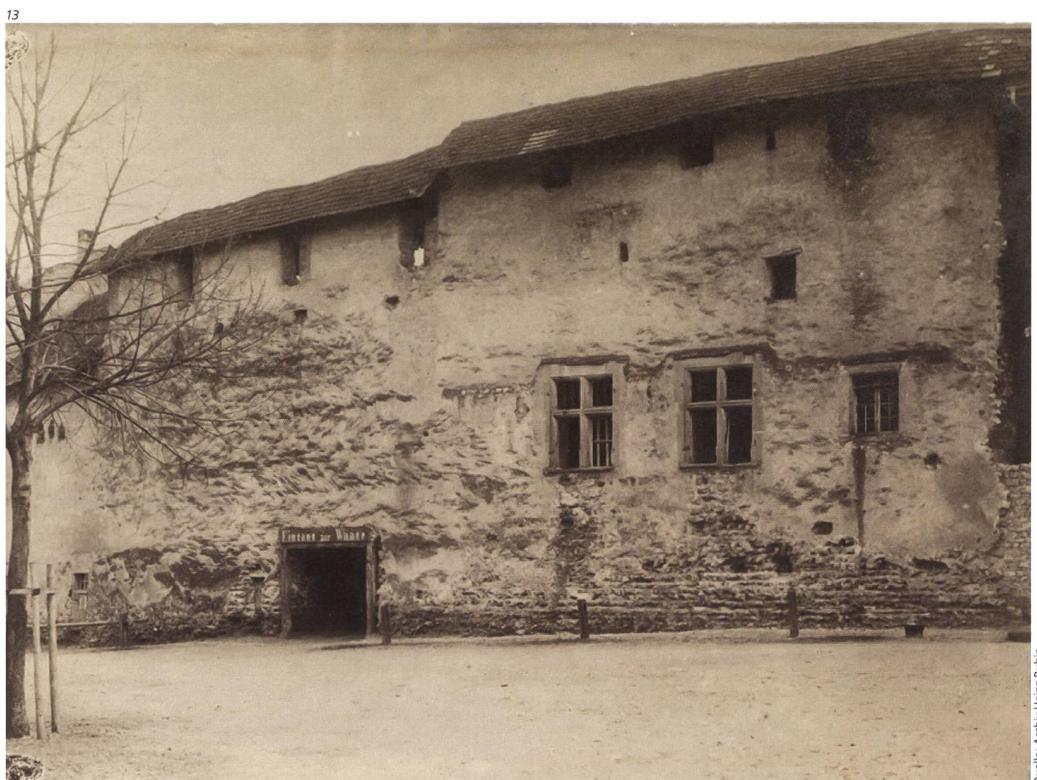
Abb. 13
Olten/Klosterplatz 15 (Nr. 17). Im unteren Teil des sogenannten Rittersaals ist das aufgehende Mauerwerk der Castrumsmauer zu erkennen. Aufnahme des späten 19. Jahrhunderts.

Am Klosterplatz 15 (Abb. 2.17) befand sich bis Ende des 19. Jahrhunderts der sogenannte Rittersaal, dessen Fassade gegen den Klosterplatz im unteren Teil aus der spätömischen Castrumsmauer bestand (Abb. 13). Das aufgehende römische Mauerwerk war hier noch 6 Meter hoch erhalten. Der Rittersaal war wohl Teil der mittelalterlichen Stadtburg, der «Frohburger Hofstatt» (Fischer 2014, 14–15). Spätestens ab dem 16. Jahrhundert gehörte das Gebäude wahrscheinlich zu einem Wirtshaus unbekannten Namens, später zum Hotel Kreuz (Fischer

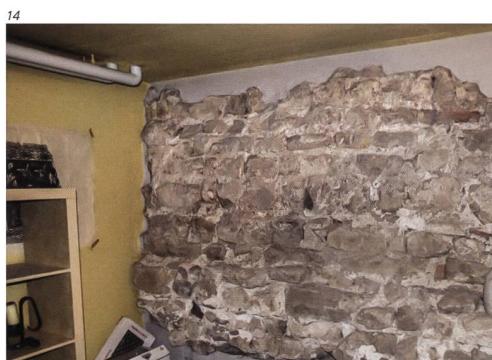
Abb. 14
Olten/Klosterplatz 15. Die Castrumsmauer wurde beim Neubau des Gebäudes 1968 bis auf ein 5,8 Meter langes Teilstück abgebrochen.

1980, 144–145). Nach dem Abbruch des Rittersaals in den 1890er-Jahren entstand hier eine Remise, die als Garage des Hotels Kreuz diente. Beim Neubau der heutigen Gebäude im Jahr 1968 wurde das noch erhaltene Fundament der Castrumsmauer auf einer Länge von 20 Metern und einer Höhe von 2,1 Metern freigelegt, anschliessend jedoch abgebrochen. Einzig ein 5,8 Meter langes Teilstück wurde in einem Kellerabteil stehen gelassen (Abb. 14). Der erhaltene Mauerteil ist unverputzt und maximal 1,75 Meter hoch. In einer Höhe von 35 Zentimetern ab der Unterkante verläuft ein dunkler Mörtelstreifen (Abb. 15), und in etwa 60 Zentimeter Höhe gibt es einen bis zu 35 Zentimeter breiten Fundamentvorsprung. Das darüber liegende Mauerwerk ist regelmässiger errichtet und neigt sich leicht nach hinten.

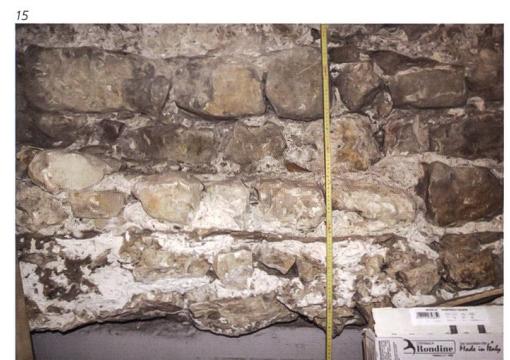
Abb. 15
Olten/Klosterplatz 15. Die graue Schicht im Fundament der Castrumsmauer.

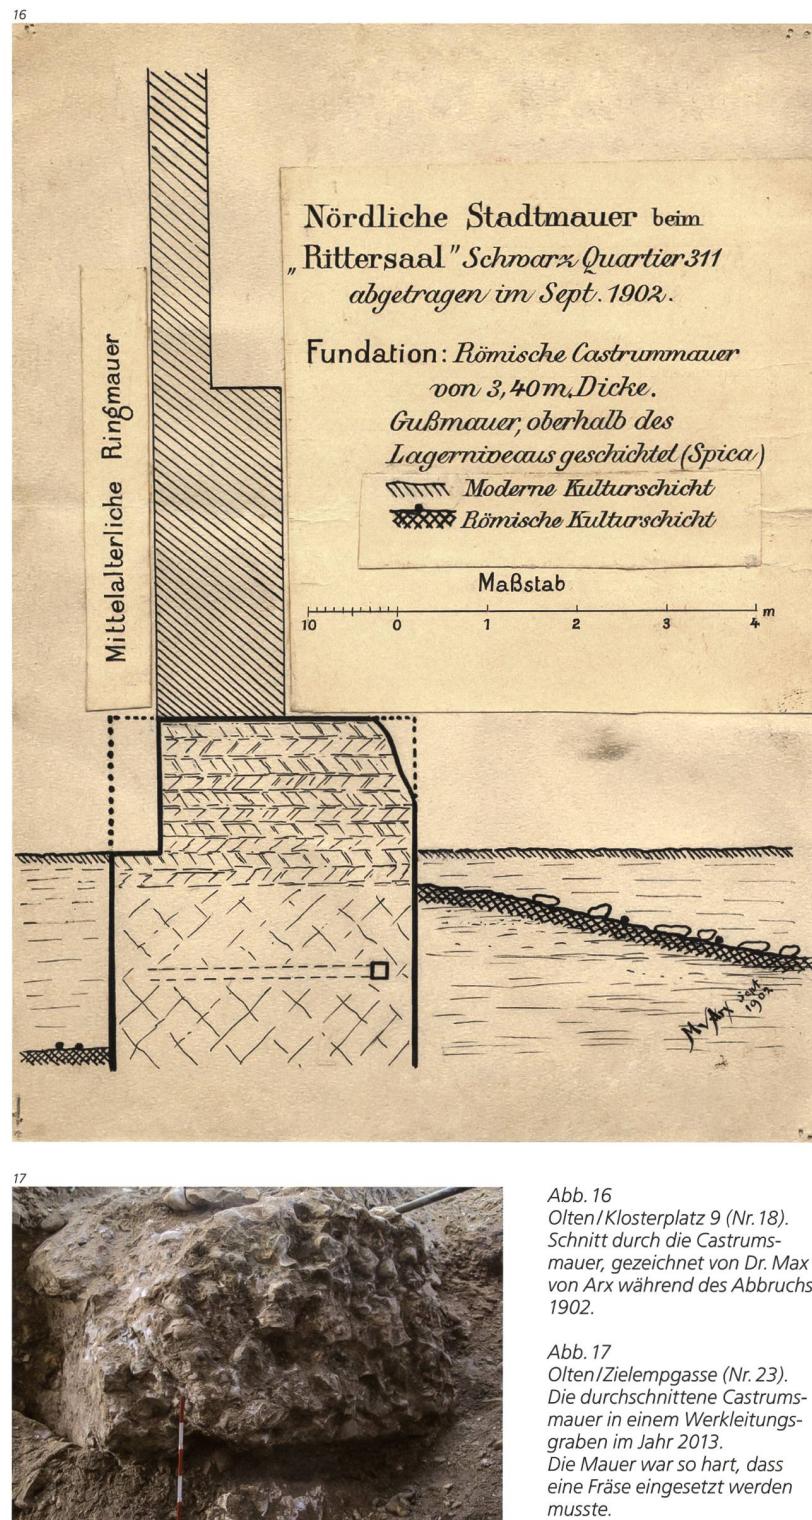
Abb. 16
Olten/Klosterplatz 9 (Nr. 18).
Schnitt durch die Castrumsmauer, gezeichnet von Dr. Max von Arx während des Abruchs 1902.

Hof. Deshalb fand der Oltner Arzt und Heimatforscher Dr. Max von Arx ungestörte Schichtverhältnisse vor. Er zeichnete einen Schnitt durch die Castrumsmauer und die darauf gesetzte mittelalterliche Stadtmauer (Abb. 16). Es ist die einzige Grabungsdokumentation, die es aus dieser frühen Zeit gibt. Bis heute liefert sie wichtige Grundlagen zur Castrumsmauer. Im unteren Teil mit dem spätantiken Mauerwerk sind das Fundament sowie das Aufgehende eingezzeichnet. Das etwa 2 Meter hohe Fundament bestand aus hartem Gussmauerwerk ohne erkennbare Schichtung. Der Mauerguss musste mit grosser Mühe gesprengt werden, wobei der Mörtel so hart war, dass eher die Steine zersprangen, als dass sie sich vom Mörtel lösten. Im Innern der Mauer kamen kleine Stücke von Tannenholz zum Vorschein, wohl Reste eines Balkenrostes. Ein im Querschnitt 18×18 Zentimeter messender Längsbalken verlief laut den Beobachtungen von Max von Arx 35 Zentimeter innerhalb der Mauerflucht. Er befand sich, wie ein ebenfalls beobachteter Querbalken, 1 Meter unterhalb des Übergangs vom Fundament zum aufgehenden Mauerwerk. Dieses war noch etwa 1,9 Meter hoch und in der sogenannten opus spicatum-Technik mit ährenförmig geschichteten Steinen ausgeführt. In einem insgesamt 8 Meter langen Schnitt stellte Max von Arx eine auf dem anstegenden Sand- und Kiesboden gelegene, dunkle Schicht fest, die aus einer Tiefe von 1,5 Metern zur Fundamentoberkante der Castrumsmauer hin anstieg. Er bezeichnete diese schwarze Schicht als «intracastrale römische Kulturschicht» (von Arx 1909, 73–76). Ob es sich dabei tatsächlich um die castrumszeitliche Kulturschicht handelt, ist anhand der spärlichen Dokumentation und der nicht mehr eindeutig zuweisbaren Funde nicht zu beurteilen. Von Arx ging davon aus, dass Vicus und Castrum gleichzeitig bestanden hatten (von Arx 1909, 78); ihm war deshalb nicht klar, dass es innerhalb des Castrums auch ältere Ablagerungen aus der Zeit des Vicus geben konnte. Die schwarze Schicht könnte zumindest teilweise aus der Zeit des Vicus stammen.

- Klosterplatz 9.** Mauer abgebrochen wahrscheinlich 1902; Schnittzeichnung 1902: Breite: 3–3,4 m, Höhe: 4 m, davon 1,9 m aufgehend; darüber 1,5 m breite mittelalterliche Ringmauer. Castrumsmauer-Fundament: keine Lagen beobachtet, Negative eines Längsbalkens (18×18 cm) und eines Querbalkens (15×15 cm) 1 m unterhalb des Übergangs vom Fundament zur aufgehenden Mauer, kleine Tannenholzstücke im Innern der Mauer; aufgehendes Mauerwerk ährenförmig geschichtet (sog. opus spicatum) und schmäler. 8 Meter langer Profilschnitt südlich der Mauer, gegen die Mauer ansteigende schwarze Kulturschicht, darin Münze Inv.-Nr. 104/219/1.1 Constans (337–350). Laut von Arx Mauer 1902 gesprengt, jedoch auf Plan 1936 als erhalten eingezeichnet und 1939 unter Schutz gestellt, auf Plan 1950er-Jahre als erhalten eingezeichnet; 2019 keine Begehung möglich, laut Besitzer «neue» Mauer. Literatur: von Arx 1909, 73–77.

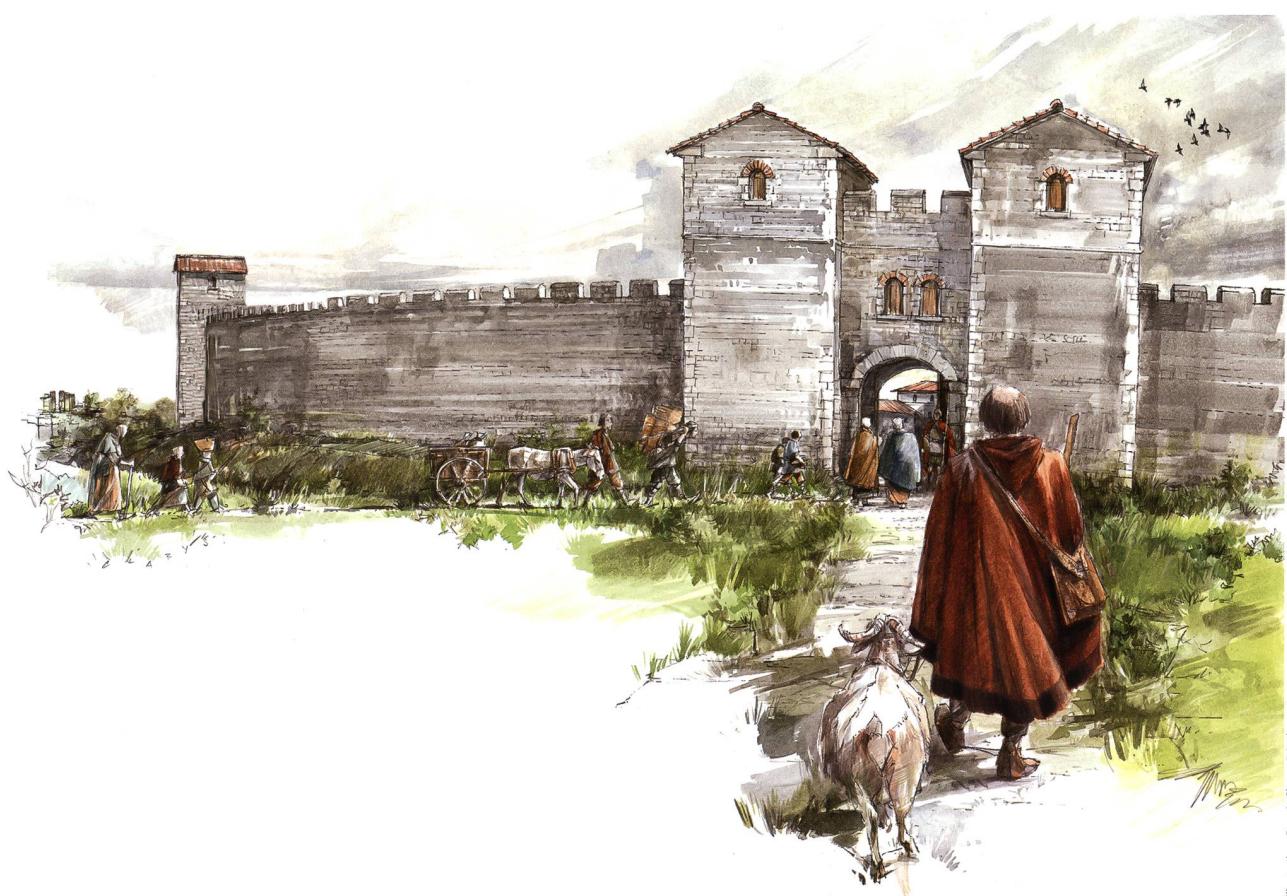
Abb. 18
So könnte das Castrum von Olten ausgesehen haben. Blick auf das Eingangstor bei der heutigen Hauptgasse, links der Turm beim Klosterplatz 19.

Der Vicus von Olten wurde zur Zeit von Kaiser Constantin, wohl um 330 n. Chr., verkleinert und zu einem Castrum ausgebaut (Abb. 18). Die Befestigung sicherte den Aareübergang. Die Brücke wird an der Engstelle beim Felskopf vermutet, auf der Höhe der Alten Holzbrücke. Die hohen Mauern schützten nicht nur die Stadtbevölkerung, sondern waren Zufluchtsort für die Bewohner der umliegenden Gutsgüter bei drohender Gefahr.
