Vom Regen in die Traufe: der Landsitz Schönggrün in Biberist

CHRISTOPH RÖSCH

Das Bauensemble Schöngrün, am Südrand der Stadt Solothurn auf Gemeindegebiet von Biberist gelegen, hat eine wechselvolle Geschichte hinter sich. Einst als Landsitz von Solothurner Patriziern errichtet, wurden die Gebäude seit 1918 von der Strafanstalt Oberschönggrün genutzt. Mit deren Aufhebung und dem anschliessenden Verkauf an einen Investor begann ein neues Kapitel in der Geschichte der Anlage. Der damit verbundene, tiefgreifende Umbau der historischen Gebäude wurde bauhistorisch begleitet.

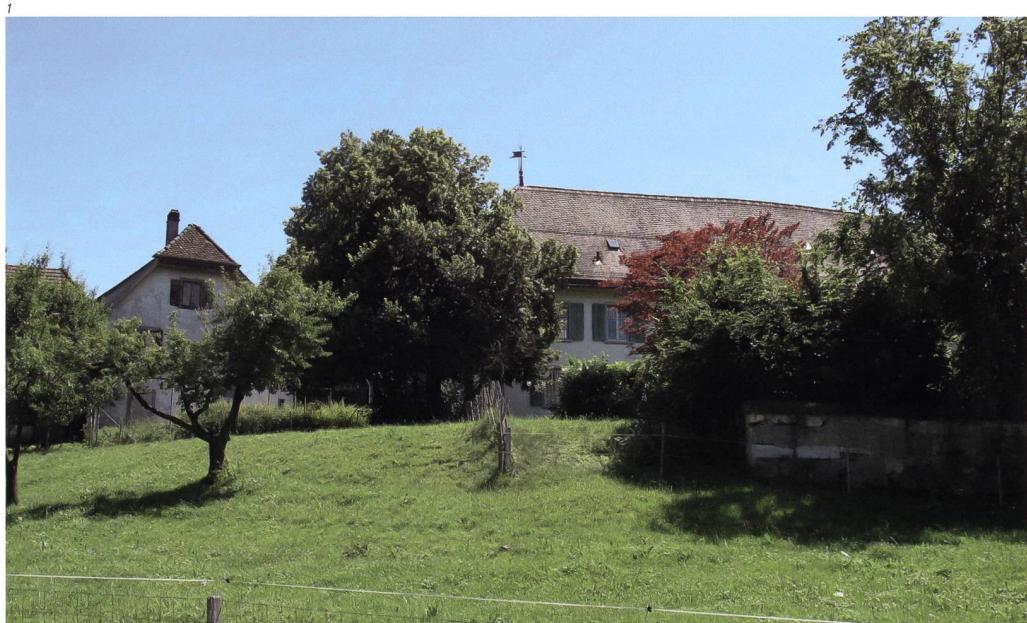
Abb. 1
Biberist, Schöngrünstrasse 58/60. Ansicht des Landsitzes Schöngrün von Norden, Zustand 2012.

Nachdem die Drahtzäune und Anbauten der letzten Nutzung entfernt worden waren, zeigte sich die Qualität des ehemaligen Landsitzes mit seinen unterschiedlichen Gebäuden und weiteren baulichen Elementen wieder deutlicher (Abb. 1). Das Ensemble setzt sich aus einem L-förmigen Hauptgebäude, einem Stöckli, einer grosszügigen Stallscheune und einem Speicher zusammen (Abb. 2). Hauptgebäude, Stöckli und Scheune säumen einen hofartigen Raum mit einer alten Linde und einem Brunnen mit 1737 datiertem Brunnenstock. Nördlich des Hauptgebäudes befindet sich auf sanft abfallendem Gelände eine Gartenterrasse von ursprünglich vermutlich rund 20×20 m Ausdehnung, deren knapp 2 m hohe Terrassenmauer aus grossformatigen Granitfindlingen und Kalksteinquadern besteht (vgl. Abb. 1). Auf dem Plan des Schöngrün-Zehntens von Johann Ludwig Erb aus der Zeit um 1750–1760 ist auf dieser Terrasse eine symmetrische französische Gartenan-

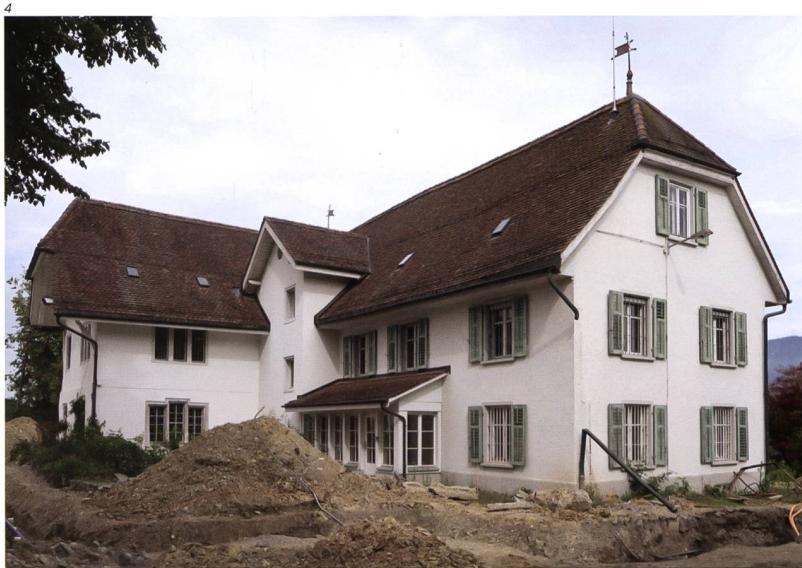
Abb. 4
Schöngrün, Hauptgebäude.
Ansicht von Osten, Zustand
2019.

Das L-förmige Hauptgebäude besteht aus verschiedenen Teilen, die baulich unterschiedlich gut erhalten sind (Abb. 4). Der grössere Westtrakt verfügt über ein gemauertes Sockelgeschoss und ein Obergeschoss aus Fachwerk. Der Osttrakt wurde im Verlauf des 20. Jahrhunderts stark umgebaut und bis auf das Dach in seiner Substanz nahezu vollständig ersetzt. Es dürfte sich ursprünglich um einen vollständig in Fachwerk errichteten Gebäudeteil gehandelt haben. Ost- und Westtrakt sind unter einem Teilwalmdach vereinigt.

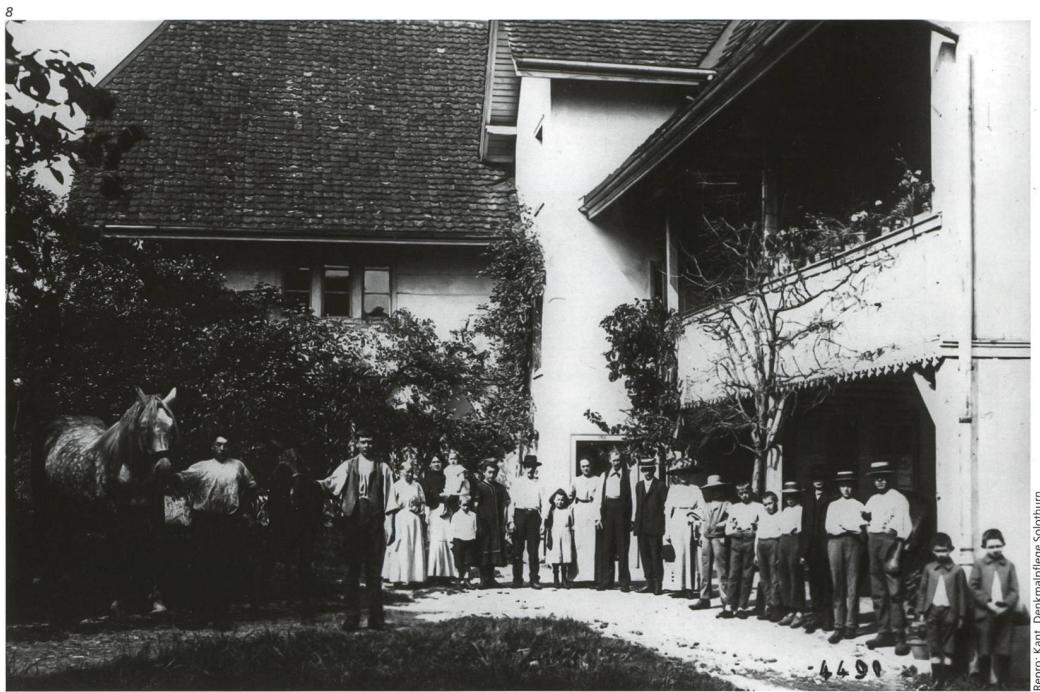
Abb. 8
Hauptgebäude. Zustand um 1900. Ansicht der Südseite vor den Umbauten im 20. Jahrhundert mit der offenen Laube beim Osttrakt.

befanden sich im Obergeschoss ein oder zwei Räume. Ihr Bodenniveau lag tiefer als jenes des Westtrakts, weshalb sie eine Raumhöhe von ungefähr 3,2 m besaßen. Auf einer Fotografie aus dem frühen 20. Jahrhundert ist diese bauhistorische gefasste Situation noch erkennbar (Abb. 8). Der Gang fungierte als nach Süden offene Laube. Es handelte sich beim Osttrakt wohl um den von Daniel Gibelin im Rechnungsbuch als «Laube» bezeichneten Bauteil. Die genaue Funktion der hohen Räume des Ost- oder Laubentrakts bleibt unbekannt.

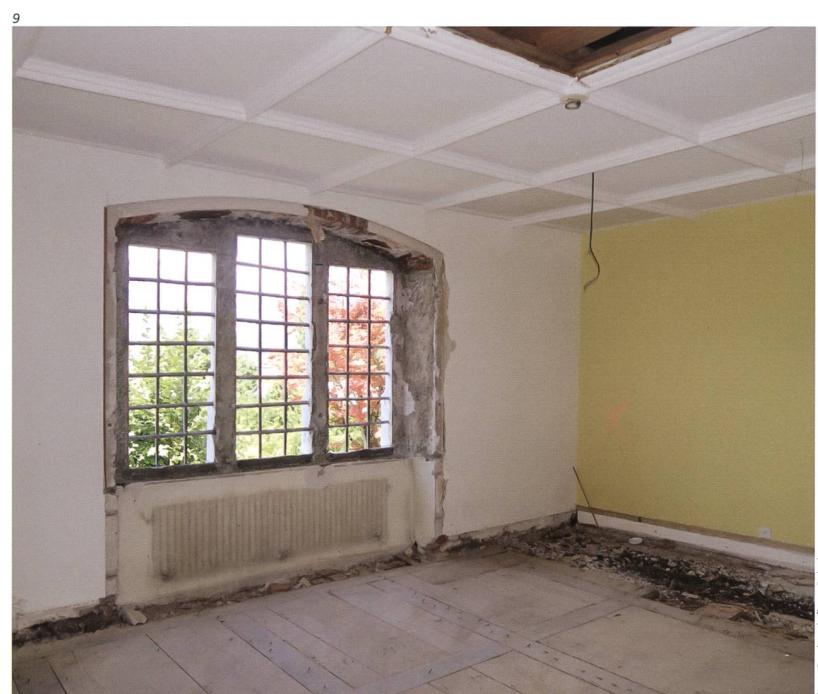
Abb. 9
Hauptgebäude. Erdgeschoss. Nordöstlicher Raum im Westtrakt mit erhaltener historischer Raumausstattung. Zustand 2020.

Im Erdgeschoss des Westtrakts wurde die Ausstattung des Nordostraumes nachweislich mehrfach verändert. Unter dem modernen Bodenbelag hatte sich ein Friesboden erhalten. Ein zunächst an der Südwand befindliches Cheminée wurde spätestens beim Einbau dieses Bodens an die Ostwand verschoben. Später, wohl noch im 18. Jahrhundert, gab man das Cheminée auf und stattete die Decke mit einem Feldertäfer aus (Abb. 9). Der Quergang im Erdgeschoss erhielt in einer zweiten Fassung eine Gipsdecke mit stark profiliertem Kehle. Das Treppenhaus am Ostende des Quergangs dürfte im 19. Jahrhundert mehrheitlich neu errichtet worden sein. Wiederverwendete Brettbaluster aus Eiche zeugten noch von der Vorgänger-Treppenanlage.

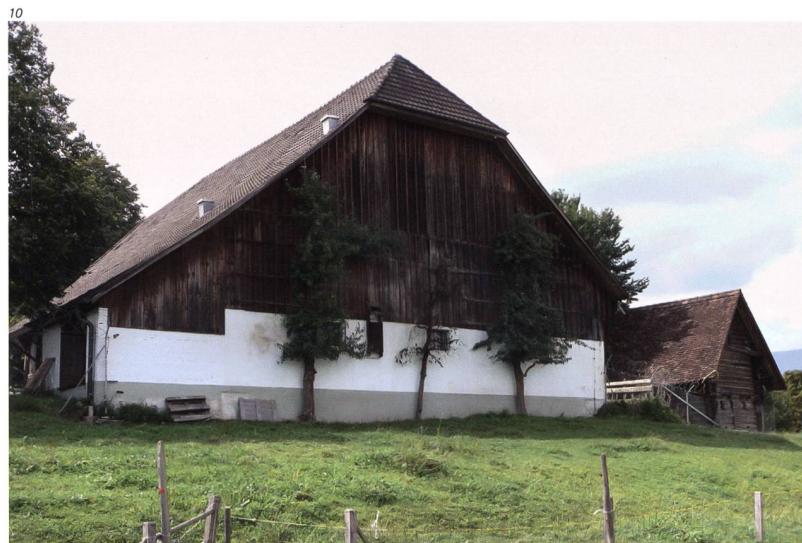
Abb. 10
Schöngrün, Stallscheune.
Ansicht von Südosten. Dahinter
der Speicher. Zustand 2016.

Die eindrückliche Stallscheune von rund 13×31 m Grundfläche zeugt von der Bedeutung des ehemaligen Landwirtschaftsbetriebs (Abb. 10). Das bis zum Umbau 2021 in seiner Struktur mehrheitlich erhaltene Sockel- oder Erdgeschoss war in die nach Funktion unterteilten Bereiche der landwirtschaftlichen Produktion gegliedert. Es umfasste neben den Viehställen vermutlich auch Remisen zur Unterbringung von Gerätschaften unterschiedlicher Art. Die Türen und Tore sind mit Gewänden aus Kalkstein eingefasst. Die Heubühne wird vom beeindruckenden, liegenden Dachstuhl überspannt (Abb. 11). Die seitlichen Büge über den weit ausgezogenen Vordächern sind mit Kielbogen profiliert. An einem Bug beim nördlichen zentralen Tennstor hat sich der Bauherr inschriftlich verewigt: «Herr Heinrich Daniel Gibeli der Zeit Jung-Rath». Heinrich Daniel Gibelin (1727–1783) wurde 1761 Jungrath und 1764 Bürger-

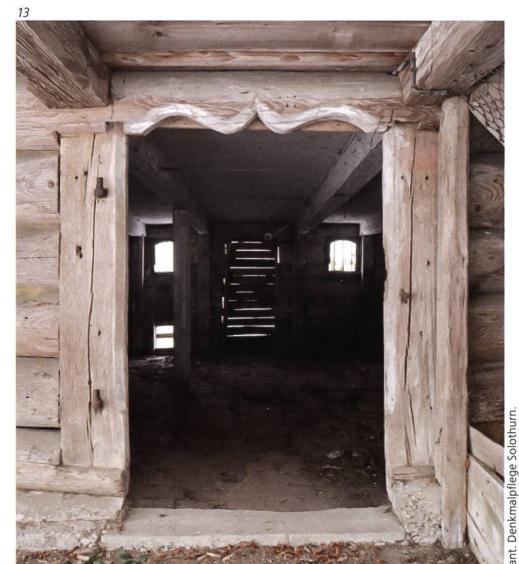
Abb. 12
Schöngrün, Speicher. Ansicht
von Südosten. Zustand 2021.

Beim Speicher handelt es sich um das älteste vollständig erhaltene Gebäude des Landguts. Das zweigeschossige, in Blockbauweise erstellte Nebengebäude besteht aus Rundholz-Häblingen, welche dem Bau ein archaisch anmutendes Aussehen verleihen (Abb. 12). Die Rundhölzer wurden aber nicht einfach roh aufeinandergestapelt, sondern zuvor bearbeitet, um ein regelmässiges und glattes Aussehen der Oberfläche zu erzielen. Die Türöffnungen verfügen über gefaste Eichenpfosten und über Kielbogen-Stürze, die aus den Rundholzern ausgearbeitet sind (Abb. 13).

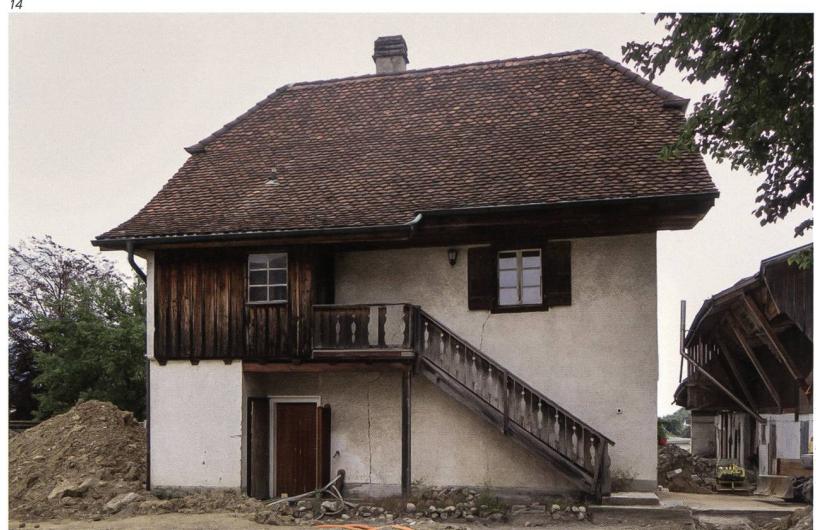
Abb. 14
Schöngrün, Stöckli. Ansicht von Westen. Zustand 2019.

Zwischen Stallscheune und Hauptgebäude befindet sich ein kleiner, schlanker Wohnbau, das sogenannte Stöckli (Abb. 14). Der zweigeschossige Fachwerkbau mit markantem Teilwalmdach verfügt südseitig über einen von aussen verschlossenen, tonnengewölbten Keller. Die Fachwerkwände des heute deckend weiss verputzten Gebäudes waren einst sichtbar, dessen Hölzer holzsichtig lasiert.
