Artikel: Repräsentativer Empfang : die restaurierte Fassade der Klosterkirche

Repräsentativer Empfang: die restaurierte Fassade der Klosterkirche Mariastein

Metzerlen-Mariastein, Klosterkirche, Klosterplatz 1. Ansicht der Westfassade nach der Restaurierung 2020.

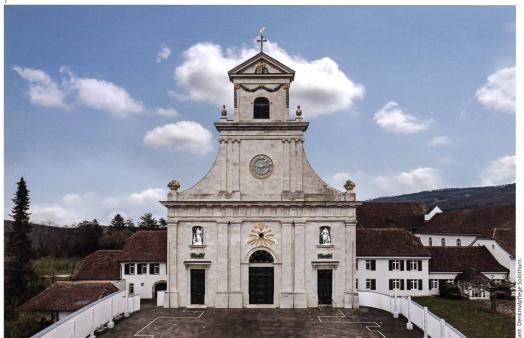
Abb. 2 Westansicht der Klosterkirche. Vedute von David Schmid, um 1850, Stiftsarchiv Einsiedeln. Die Vedute zeigt die Kirche mit ihrer ursprünglichen Farbfassung, die die roten Sandsteinelemente überdeckte.

Auslöser für die nächste Fassadenrestaurierung 1996/97 waren technische Schäden wie undichte Fugen und Abdeckungen oder Risse in den Natursteinen. Es bot sich aber auch die Gelegenheit zur Neubeurteilung der ästhetischen Gesamtwirkung der Fassade. Aufgrund genauer Untersuchungen der Steinoberflächen konnten sowohl auf dem gelben Kalkstein als auch auf dem roten Sandstein Spuren eines gelblichen Anstrichs festgestellt werden. Die gesamte Fassade war also ursprünglich in einem Beige-/Ockerton gestrichen! Ausserdem fanden sich weitere polychrome Farbreste auf den sandsteinernen Schmuckelementen; diese waren aber so spärlich, dass die ursprüngliche Farbigkeit leider nicht rekonstruiert werden konnte. Die neue Erkenntnis, dass insbesondere die roten Sandsteinelemente gar nie in ihrem natürlichen Steinfarbton sichtbar waren, bestätigt im Übrigen eine Vedute aus dem Jahr 1850, die die Kirchenfassade in einem gelblichen Grundton zeigt (Abb. 2).

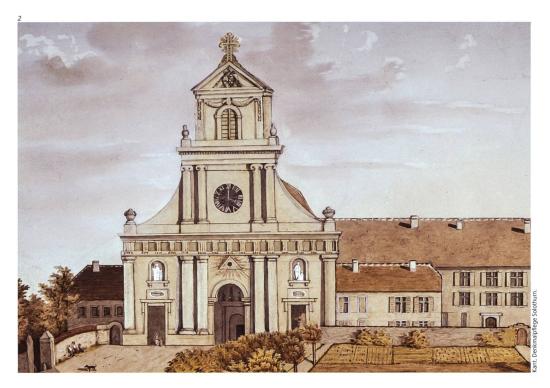
Abb. 3 Ansicht der Kirchenfassade nach der Restaurierung 1972–1974. Gut sichtbar treten die roten Sandsteinelemente in Erscheinung.

plett steinsichtig, sodass die roten Sandsteinelemente nach der Fassadenrestaurierung entsprechend gut sichtbar waren (Abb. 3).

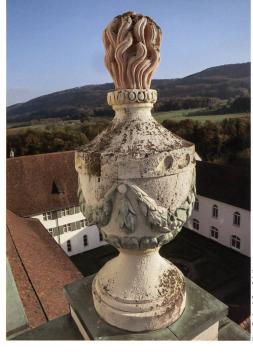
Abb. 4-7 Details der Fassade vor der Restaurierung 2020. Farbabplatzungen, Farbdegradation und Schäden am Sandstein.

Rund ein Vierteljahrhundert später wies die Kirchenfassade wieder Schäden auf, die eine erneute Restaurierung notwendig machte. Als Schadensbild zeigten sich eine allgemeine Oberflächenverschmutzung, partieller Moos- und Flechtenbefall, offene Fugen und offene Lagerrisse sowie grössere Fehlstellen und Absprengungen im Kalksteinmauerwerk, Abplatzungen beim offen liegenden Sandstein, Fehlstellen und je nach Wetterexposition unterschiedlich starke Farbdegradation bei der Farbfassung auf den steinernen Schmuckelementen, ebenso an den hölzernen Schallöffnungen und den metallenen Zierelementen, sowie defekter Taubenschutz (Abb. 4-7).

In konzeptioneller Hinsicht fiel der Entscheid, das seit der Restaurierung von 1996/97 bestehende Erscheinungsbild zu konservieren respektive wiederherzustellen. Für den Steinrestaurator bedeutete dies, die gesamte Fassade schonend zu reinigen, Fehlstellen und Abplatzungen auszuhauen und mit mineralischem Mörtel aufzumodellieren, Flicke dem Umfeld angepasst zu überarbeiten, offene Fugen auszufräsen und neu auszufugen, offene Lagerrisse zu verkleben und zuzuschlemmen.

Im Gesamtbild deutlich sichtbarer gestalteten sich die Massnahmen an den bunt gefassten Teilen. Bei den Farbfassungen auf Kalkstein- und Sandsteinelementen entschieden sich Bauherrschaft, Denkmalpflege und Restauratoren, auf rein konservierende Interventionen zu verzichten und wie schon 1996/97 eine komplette Neufassung dieser Elemente mit Silikonharzfarbe auszuführen (Abb. 8, 9). Grund für diesen Entscheid war einerseits der Umstand, dass die bestehende Fassung sowieso nicht sehr alt war und somit keinen besonderen historisch-substanziellen Wert besass. Andererseits war es das Ziel, ein möglichst einheitliches Erscheinungs-

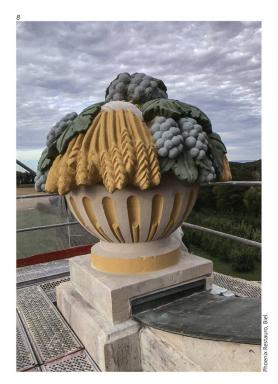
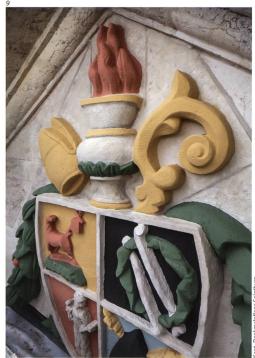
Abb. 8 und 9 Details der Früchtevase und des Abtwappens nach der Restaurierung mit erneuerter Farbfassung.
