Repräsentativer Empfang: die restaurierte Fassade der Klosterkirche Mariastein

STEFAN BLANK

Der Baumeister Johann Jakob Begle plante und realisierte 1830–1834 unter Abt Placidus Ackermann eine neue Kirchenfassade für das Kloster Mariastein. Rund 25 Jahre nach der letzten Restaurierung erhielt die klassizistische Schaufassade eine erneute Auffrischung. Diese folgte dem gleichen konzeptionellen Ansatz wie die Intervention der 1990er Jahre, die der Fassade ihren ursprünglichen, einheitlichen Charakter zurückgegeben hatte. Die aktuelle Restaurierung bestätigt somit die damals getroffenen denkmalpflegerischen Entscheide.

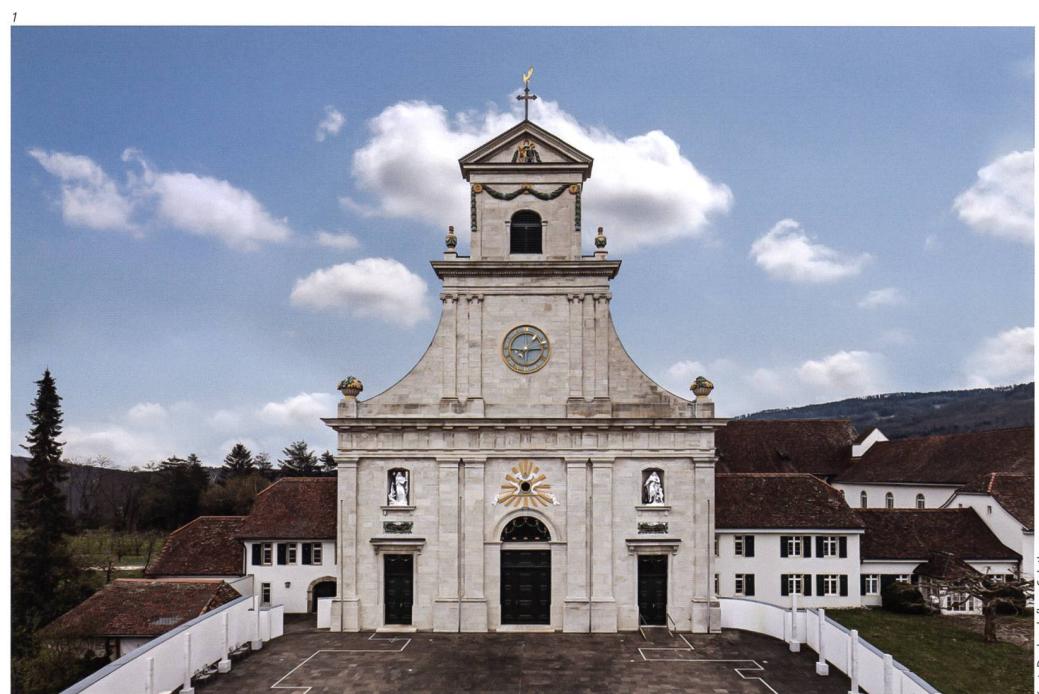
Abb. 1
Metzerlen-Mariastein, Klosterkirche, Klosterplatz 1.
Ansicht der Westfassade nach der Restaurierung 2020.

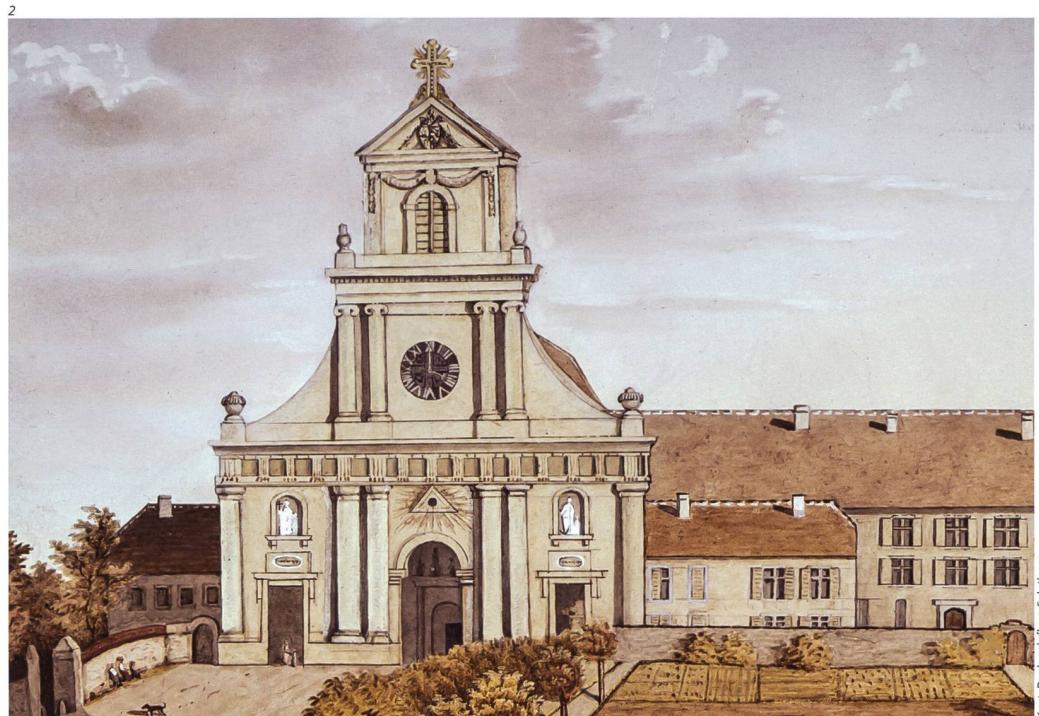
Abb. 2
Westansicht der Klosterkirche.
Vedute von David Schmid, um
1850, Stiftsarchiv Einsiedeln.
Die Vedute zeigt die Kirche mit
ihrer ursprünglichen Farbfa-
sung, die die roten Sandstein-
elemente überdeckte.

Auslöser für die nächste Fassadenrestaurierung 1996/97 waren technische Schäden wie undichte Fugen und Abdeckungen oder Risse in den Natursteinen. Es bot sich aber auch die Gelegenheit zur Neubeurteilung der ästhetischen Gesamtwirkung der Fassade. Aufgrund genauer Untersuchungen der Steinoberflächen konnten sowohl auf dem gelben Kalkstein als auch auf dem roten Sandstein Spuren eines gelblichen Anstrichs festgestellt werden. Die gesamte Fassade war also ursprünglich in einem Beige-/Ockerton gestrichen! Außerdem fanden sich weitere polychrome Farbreste auf den sandsteinernen Schmuckelementen; diese waren aber so spärlich, dass die ursprüngliche Farbigkeit leider nicht rekonstruiert werden konnte. Die neue Erkenntnis, dass insbesondere die roten Sandsteinelemente gar nie in ihrem natürlichen Steinfarbton sichtbar waren, bestätigt im Übrigen eine Vedute aus dem Jahr 1850, die die Kirchenfassade in einem gelblichen Grundton zeigt (Abb. 2).

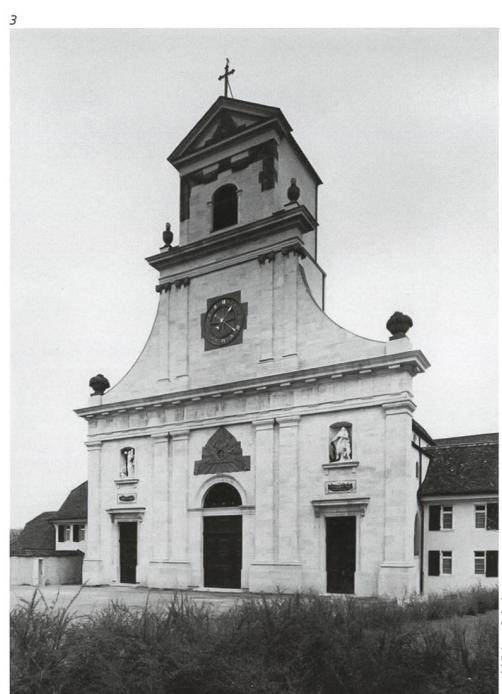
Abb. 3
Ansicht der Kirchenfassade
nach der Restaurierung
1972–1974. Gut sichtbar treten
die roten Sandsteinelemente
in Erscheinung.

plett steinsichtig, sodass die roten Sandsteinelemente nach der Fassadenrestaurierung entsprechend gut sichtbar waren (Abb. 3).

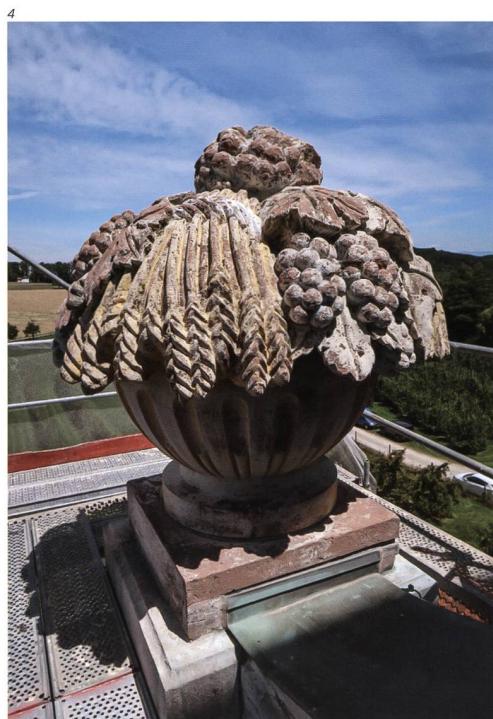
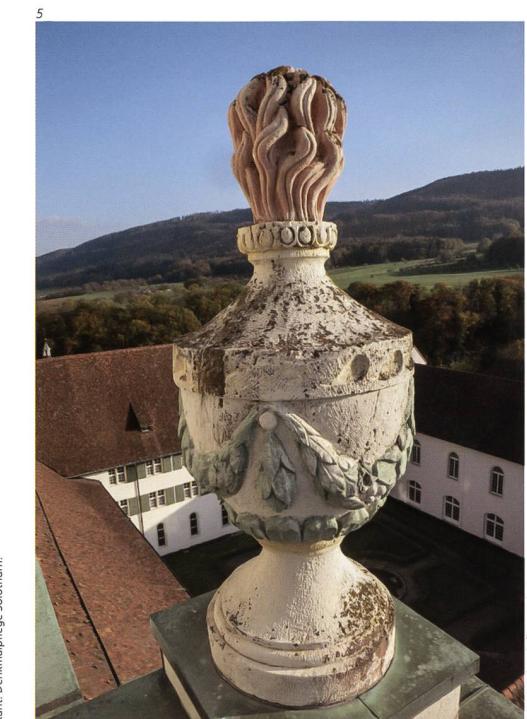
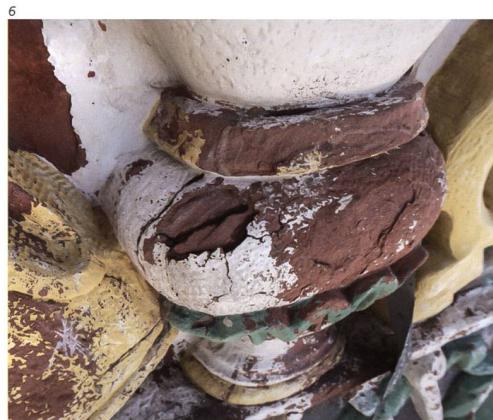
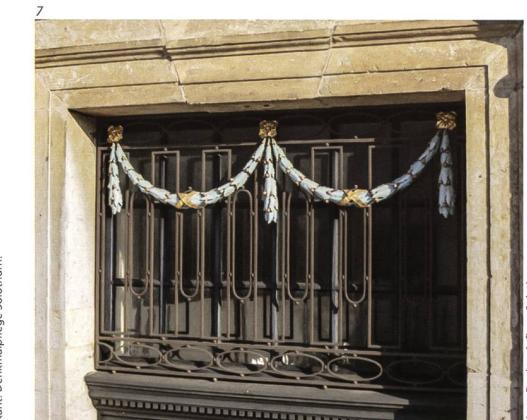
Abb. 4–7
Details der Fassade vor der Restaurierung 2020.
Farbabplatzungen, Farbdegradation und Schäden am Sandstein.

Rund ein Vierteljahrhundert später wies die Kirchenfassade wieder Schäden auf, die eine erneute Restaurierung notwendig machte. Als Schadensbild zeigten sich eine allgemeine Oberflächenverschmutzung, partieller Moos- und Flechtenbefall, offene Fugen und offene Lagerrisse sowie grössere Fehlstellen und Absprengungen im Kalksteinmauerwerk, Abplatzungen beim offen liegenden Sandstein, Fehlstellen und je nach Wetterexposition unterschiedlich starke Farbdegradation bei der Farbfassung auf den steinernen Schmuckelementen, ebenso an den hölzernen Schallöffnungen und den metallenen Zierelementen, sowie defekter Taubenschutz (Abb. 4–7).

In konzeptioneller Hinsicht fiel der Entscheid, das seit der Restaurierung von 1996/97 bestehende Erscheinungsbild zu konservieren respektive wiederherzustellen. Für den Steinrestaurator bedeutete dies, die gesamte Fassade schonend zu reinigen, Fehlstellen und Abplatzungen auszuhauen und mit mineralischem Mörtel aufzumodellieren, Flicke dem Umfeld angepasst zu überarbeiten, offene Fugen auszufräsen und neu auszufügen, offene Lagerrisse zu verkleben und zuzuschlemmen.

Im Gesamtbild deutlich sichtbarer gestalteten sich die Massnahmen an den bunt gefassten Teilen. Bei den Farbfassungen auf Kalkstein- und Sandstein-elementen entschieden sich Bauherrschaft, Denkmalpflege und Restauratoren, auf rein konservierende Interventionen zu verzichten und wie schon 1996/97 eine komplette Neufassung dieser Elemente mit Silikonharzfarbe auszuführen (Abb. 8, 9). Grund für diesen Entscheid war einerseits der Umstand, dass die bestehende Fassung sowieso nicht sehr alt war und somit keinen besonderen historisch-substanzuellen Wert besass. Andererseits war es das Ziel, ein möglichst einheitliches Erscheinungs-

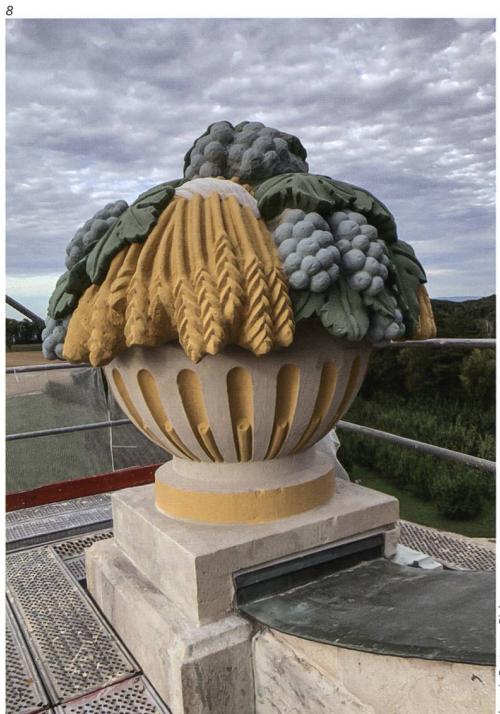
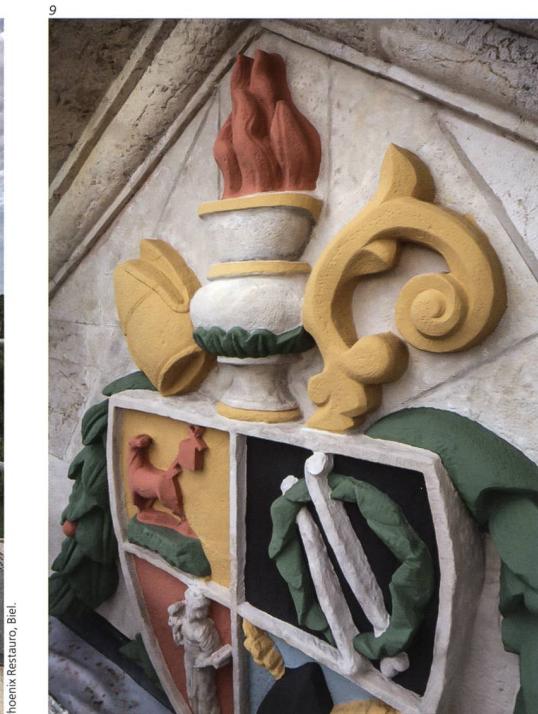
Abb. 8 und 9
Details der Früchtevase und des Abtwappens nach der Restaurierung mit erneuerter Farbfassung.

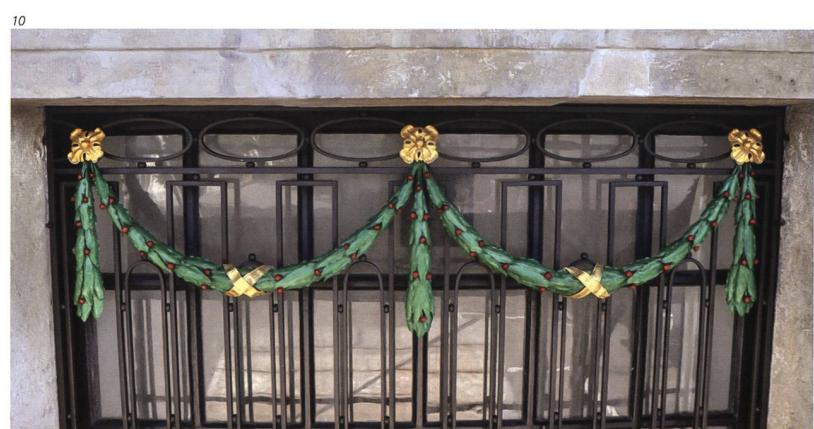
Abb. 10
Lünette über dem Mittelportal mit schmiedeeisernem Gitter und Girlandendekor aus Metall. Zustand nach der Restaurierung.

Eine differenzierte Behandlung erfuhren die schmiedeeisernen Gitter über den drei Portalen. Diese befanden sich in einem guten Gesamtzustand und wurden lediglich gereinigt und zur Pflege mit einem schwarz pigmentierten Öl genährt. Die stark verblasste und ins Bläuliche gekippte Fassung der Lorbeergirlanden wurde in einem satten Grün erneuert, und die reduzierte Vergoldung an den Zierelementen mit Blattgold neu überschossen (Abb. 10).
