**Artikel:** Restauriert und neu betrachtet : die Ostfassade des Solothurner Rathauses  
**Autor:** Blank, Stefan  
**DOI:** <https://doi.org/10.5169/seals-965664>

# Restauriert und neu betrachtet: die Ostfassade des Solothurner Rathauses

#### Solothurn, Rathaus, Barfüssergasse 24

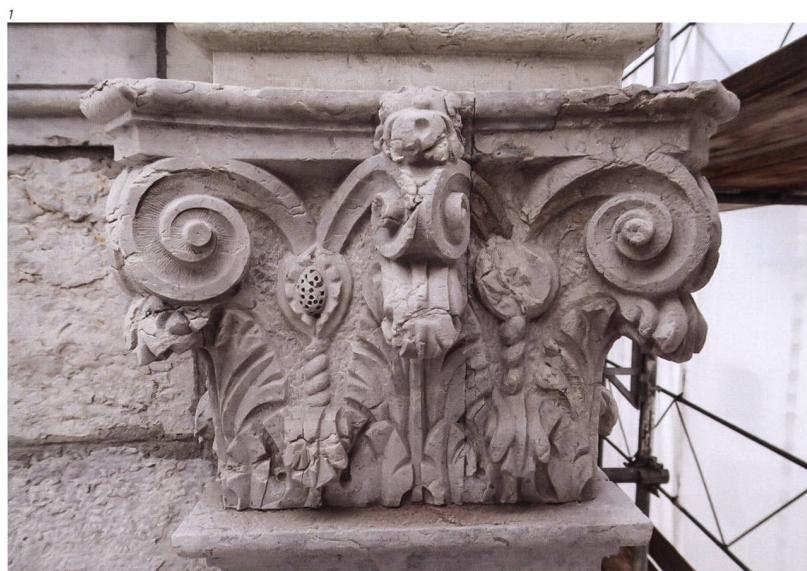
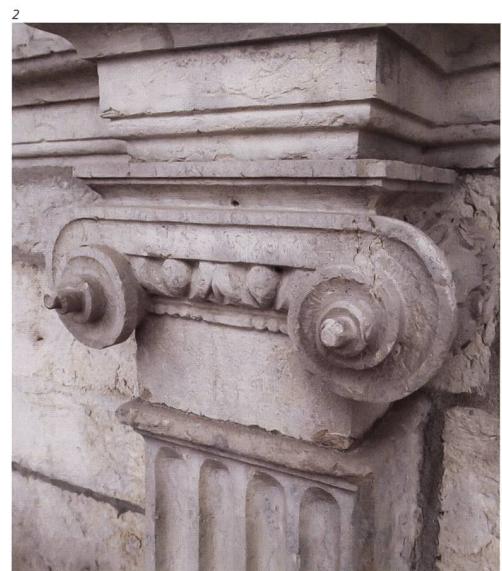
Abb. 1–2  
Details der Fassadendekoration aus Solothurner Kalkstein am südlichen Seitenturm.  
Links ein korinthisches Kapitell eines Eckpilasters im zweiten Obergeschoss, rechts ein ionisches Kapitell im ersten Obergeschoss.

auf Sicht gearbeitet ist und eine repräsentative Fassadengliederung mit Pilastern und Gebälken zeigt (Abb. 1, 2, 6). Bemerkenswert ist insbesondere die geschossweise Verwendung der klassischen Säulenordnungen ‹dorisch›, ‹ionisch› und ‹korinthisch› bei den Pilasterkapitellen, was eindeutig als Herrschaftssymbol zu verstehen ist und somit dem obrigkeitlichen Rathaus angemessen erscheint. Wie die zum Mittelturm hin verschobene Anordnung der Tor- und Fensteröffnungen auf der Ostseite anzeigt, rechnete Bienckher von Anfang an mit einem zweiten Turm als Pendant auf der Nordseite und somit mit einer symmetrischen Ostfront. Vorerst blieb es aber noch für mehrere Jahrzehnte beim asymmetrischen Aussehen der Ostfassade.

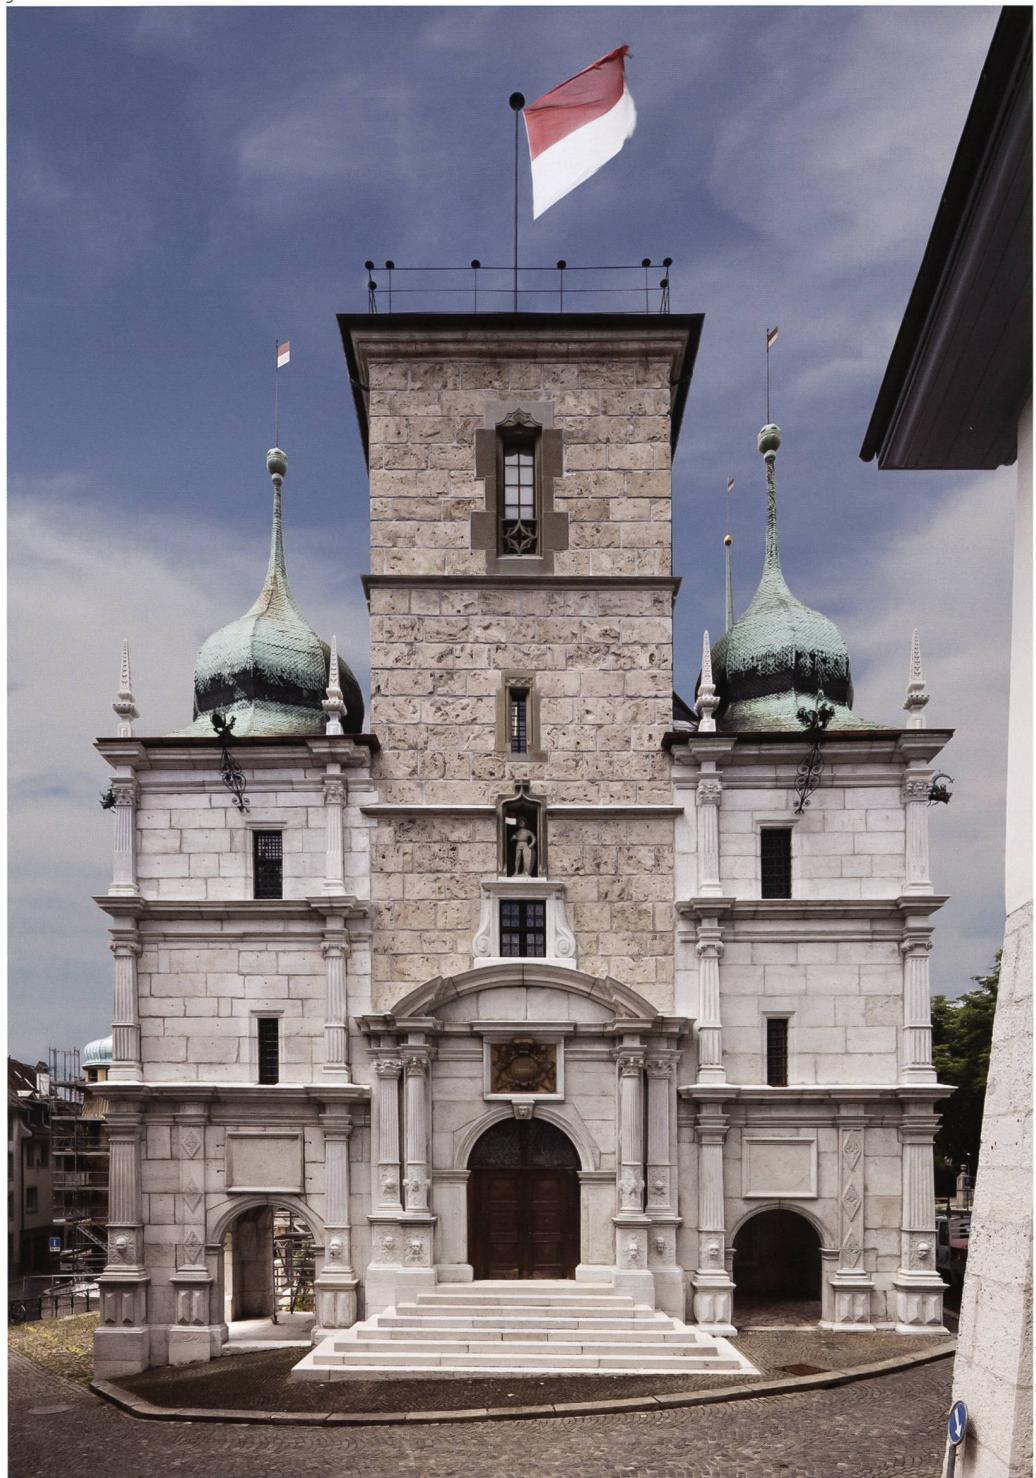
Abb. 3  
Solothurn, Rathaus, Barfüsserstrasse 24. Die Ostfassade nach der Restaurierung 2020.

Die als repräsentative Schaufront im Stil des Manierismus, dem Übergang von der Renaissance zum Barock, gestaltete Ostfassade ist in mehreren Bauetappen entstanden (Abb. 3).<sup>1</sup> Ältester Bauteil ist der aus gesägten Tuffsteinquadern mit Fenstereinfassungen aus grünem Sandstein errichtete Mittelturm, der auf die Verlegung des Rathauses an diese Stelle in den Jahren kurz vor 1480 zurückgeht. Zeittypisch sind sowohl die spätgotischen Blendmasswerkformen der sandsteinernen Fenstergewände als auch die Kielbogenform der Figurennische über dem Mittelportal. Bei der Nischenfigur des heiligen Ursus handelt es sich nicht mehr um das Original aus dem 15. Jahrhundert, sondern um eine Kopie von 1963.<sup>2</sup> Ursprünglich besass der Turm einen hohen Spitzhelm, der 1782 ersatzlos abgebrochen worden war. In den Jahren 1622–1624 liess die Obrigkeit durch den Maurer und Steinmetzen Gregor Bienckher den heutigen Südturm mit zwiebelförmiger Dachhaube errichten. Er diente zur Aufbewahrung der wichtigen Staatsdokumente, weshalb er auch Archivturm genannt wurde. Bienckhers dreigeschossiger Turm besteht vollständig aus Solothurner Kalkstein, der

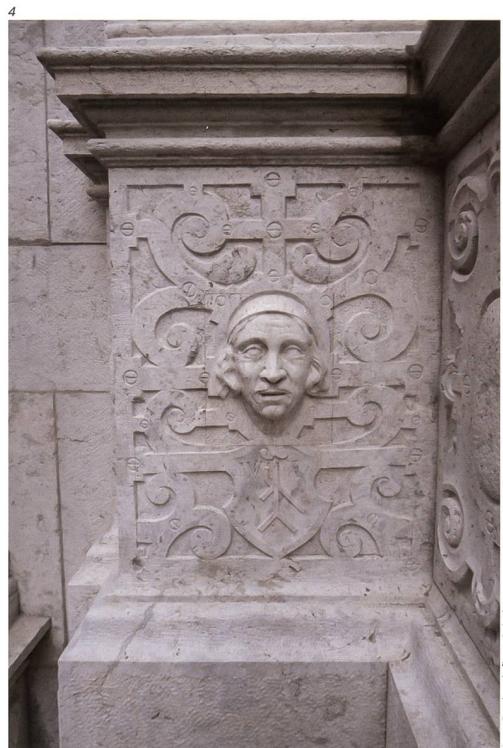
Abb. 4  
Steinmetzzeichen und Porträt von Wilhelm Keller links des Mittelportals.

mit ganz leicht abweichenden Details, wie beispielsweise ein Vergleich der Pilasterformen zeigt. Besonders aufwendig und repräsentativ gestalteten sie das Mittelportal. Es wird von kannelierten Pilastern und Säulen gerahmt, die sich in der Tiefe staffeln, und ist reich mit Beschlägwerkdekor, Menschen- und Tierköpfen oder Masken verziert. Sowohl Keller wie auch Säli verewigten sich zudem an prominenter Stelle am Mittelportal mit ihren Steinmetzzeichen und porträthaft gehauenen Gesichtern (Abb. 4, 5). Weitere Veränderungen erfolgten 1782 mit dem erwähnten Abbruch des Turmhelms und 1818 mit dem

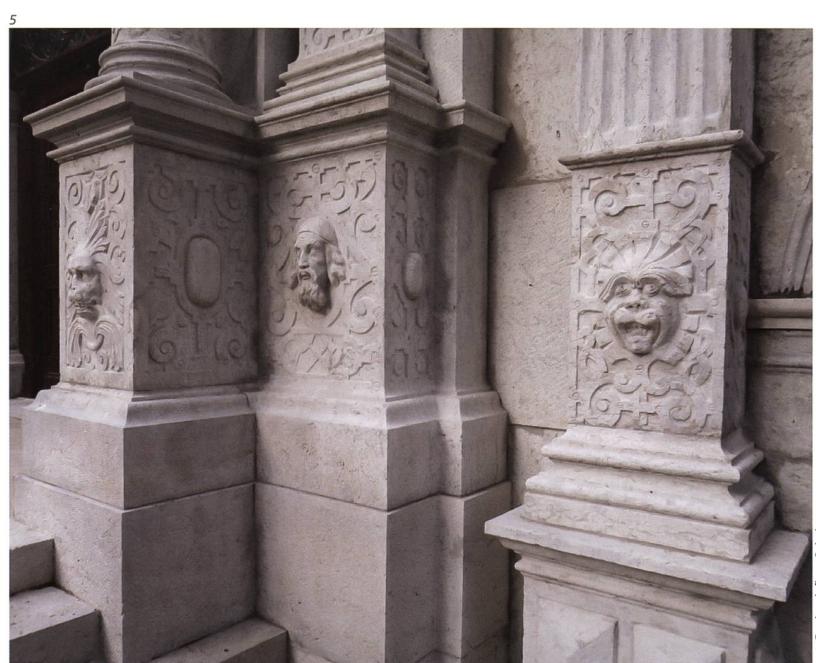
Abb. 5  
Postamente rechts des Mittelportals, in der Mitte das Steinmetzzeichen und Porträt von Wilhelm Säli.

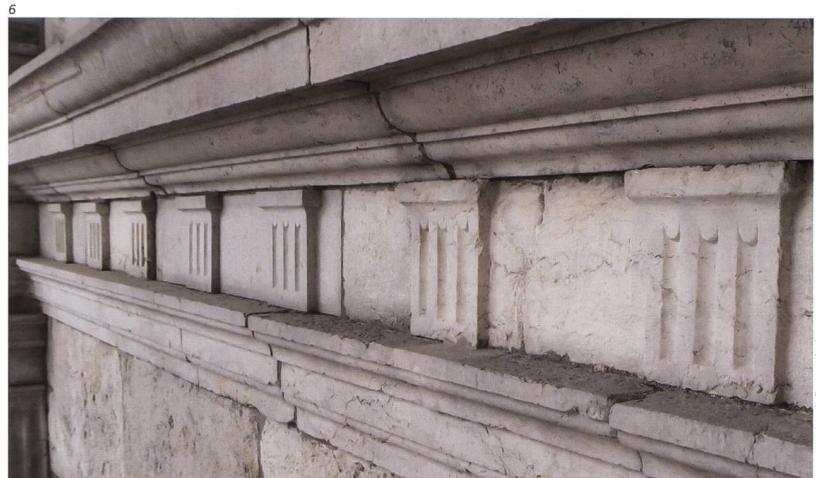
Abb. 6  
Klassischer Fassadendekor am Gebälk über dem Erdgeschoss.

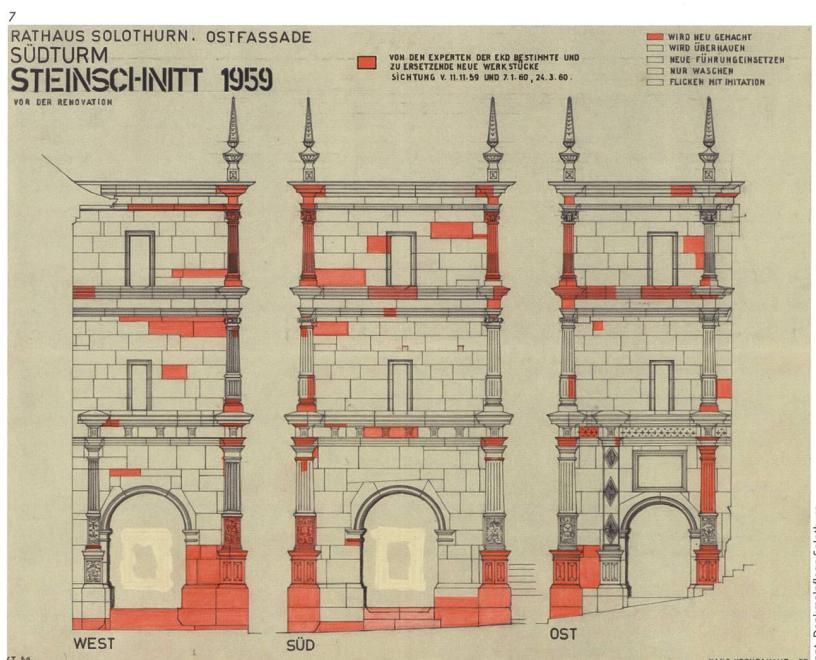
Abb. 7  
Plan des Südturms mit rot eingezzeichnetem Steinersatz. Anlässlich der Restaurierung von 1960 so umgesetzt.

wendig, die gesamte Fassade komplett zu überhauen, um sie von den schadhaften Steinschichten zu befreien und eine robuste neue Oberfläche zu erhalten. Dagegen wehrte sich die Denkmalpflege, weil dadurch die originale Oberflächenstruktur des Natursteins und somit auch die Spuren des Alters verloren gegangen wären. Die Fassade hätte einen wichtigen Teil ihrer Authentizität verloren, die sich nicht zuletzt auch über den Alterswert, also die im Laufe der Zeit entstandenen Brüche und Beschädigungen sowie die Patina, definiert. Man einigte sich schliesslich darauf, die Fassade schonend mit einem von der Basler Denkmalpflege entwickelten Reinigungsmittel aus Kalkstaub und Schmierseife zu reinigen und beschädigte oder stark verwitterte Werkstücke durch Kopien zu ersetzen. Die neu versetzten Werkstücke wurden aber nicht mit den damaligen Mitteln der industriellen Steinbearbeitung angefertigt, sondern bewusst mit traditionellen Werkzeugen wie Zahnhammer, Scharier- oder Zahneisen, die eigens für diese Restaurierung wiederhergestellt werden mussten. Damit wurde erreicht, dass die Kopien nicht zu scharfkantig gerieten und sich optisch besser den alten Werkstücken anpassten. Trotz der Behandlung der Fassade nach den damals gültigen Regeln der Denkmalpflege fiel der Steinersatz aus heutiger Sicht recht grosszügig aus, wie der im Vorfeld der Restaurierung von Experten der Eidgenössischen Kommission für Denkmalpflege erstellte Steinschnittplan veranschaulicht (Abb. 7). Einige der durch Kopien ersetzen originalen Werkstücke blieben lange Jahre in der offenen Erdgeschossuhalle des Südturms ausgestellt. Heute befinden sie sich im Depot der Denkmalpflege.

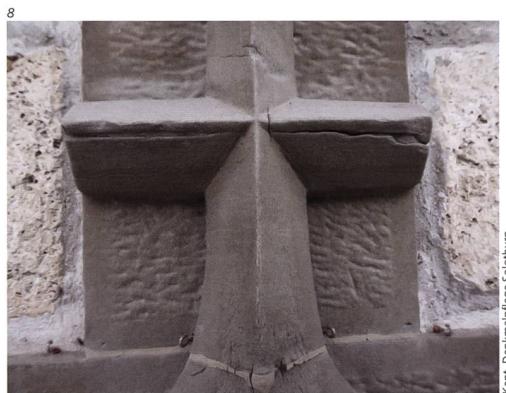
Abb. 8-10  
Schäden am Mauerwerk.

Abb. 8  
Schadensbild am Sandstein.

Bei den wenigen Fassadenelementen aus grünem Sandstein arbeiteten die Steinmetze die festgestellten losen und stark angewitterten Stellen bis auf den gesunden Stein zurück. Nach der Festigung des Untergrundes folgte die Reprofilierung mit einem farblich passenden Sandsteinmörtel und abschliessend die Anpassung der Oberflächenstruktur an die jeweilige Umgebung. Beschädigte Fugen wurden aufgefräst und neu verfugt.

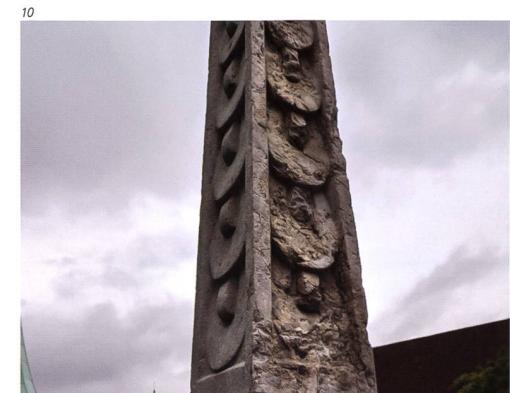
Abb. 9  
Offene Fugen beim Kalkstein.

Auch bei den Kalksteinwerkstücken ging es darum, Wasser- und somit Frostschäden zu verhindern sowie die Sicherheit von Passanten vor herunterstürzenden Teilen zu gewährleisten. Deshalb wurden lose und bröcklige Stellen wieder mit dem Untergrund verklebt, gefährdete und exponierte grössere Werkstücke mittels Chromstahlarmierungen gesichert und offene Risse mittels Injektionen oder durch Einbringen von Schlemme geschlossen. Dabei war darauf zu achten, den als Schlemme verwendeten hydraulischen Mörtel cremig anzurühren und mit einem Schwamm oder Pinsel sorgfältig in die Risse einzumassieren, bis diese voll waren. Überflüssige Schlemme, die neben den Rissen lag, wurde mit Wasser wieder weggewaschen, sodass die Massnahme am Schluss kaum sichtbar war.

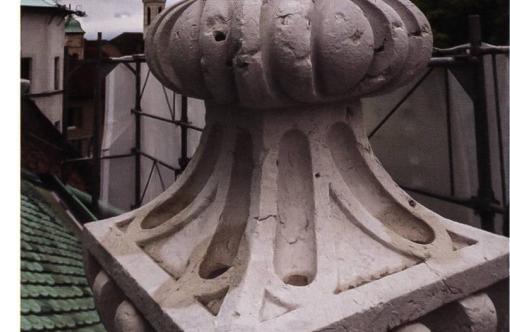
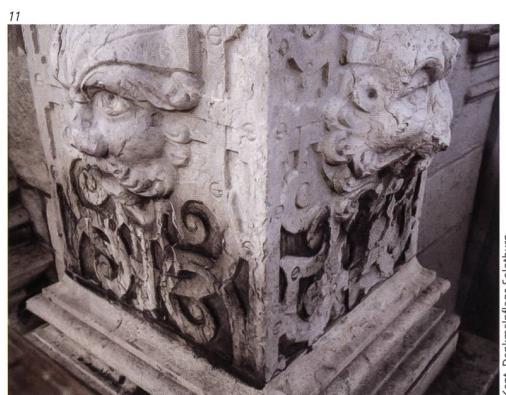
Abb. 11  
Reinigungsmuster.

Die grundsätzlichen Ziele der Arbeiten am Naturstein waren die Eliminierung von Schwachstellen und die Verbesserung der Wasserführung. Deshalb wurde das gesamte Mauerwerk nach der schonenden Reinigung, die zu einem markanten Ergebnis führte (Abb. 11), akribisch auf sichtbare und unsichtbare Schäden kontrolliert. Dies geschah unter anderem durch das Abklopfen der Steine und Fugen, was die akustische Erkennung von unsichtbaren Hohlstellen ermöglicht. Im Einzelnen wurden die Massnahmen der jeweiligen Gesteinsart – Kalkstein, Sandstein, Tuffstein – angepasst.

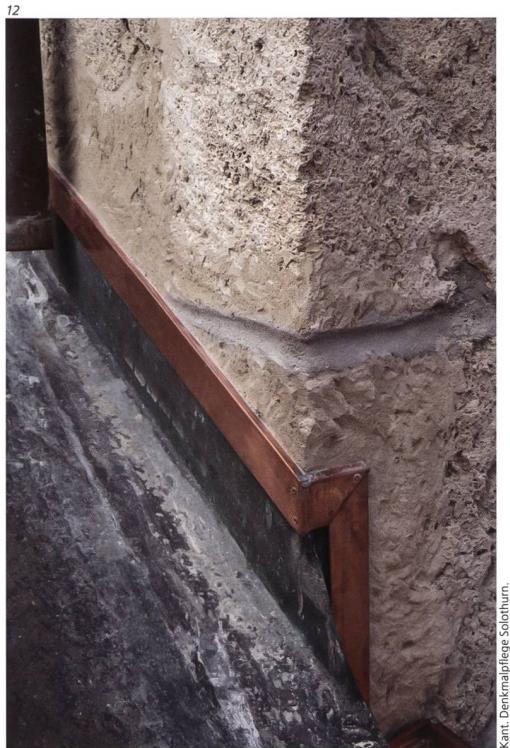
Abb. 12  
Instand gestellter  
Dachanschluss an den  
Tuffsteinturm.

Die Verbesserung der Wasserführung war insbesondere beim Tuffstein mit seiner porösen Struktur eine Herausforderung. Die Beurteilung, welche Löcher und Risse zu schliessen sind, damit das Wasser nicht liegen bleibt und im Winter zu Frostspaltungen führt, war nicht immer einfach und erforderte viel Erfahrung auf Seiten der Steinmetze. Die ausgeführten Massnahmen umfassten schliesslich das Ausbessern von beschädigten Fugen, das Verkleben von losen oder bröckligen Stellen, das Stopfen von Löchern, die Ergänzung von grösseren Fehlstellen sowie das Schlemmen von Rissen. Die Reprofilierungsarbeiten gestalteten sich aufwendig, da der Steinersatzmörtel in mehreren Lagen angeworfen und strukturiert werden musste, damit sich die neuen Oberflächen der Struktur des Tuffsteins möglichst angleichen. Besonderes Augenmerk wurde auf die undichten Anschlüsse an die Zwiebeldächer der seitlichen Türme gerichtet. Sowohl die Blechanschlüsse als auch die Mörtelfugen mussten komplett erneuert werden (Abb. 12), und es galt, die Materialien Blech und Stein mittels Schaumgummiabändern als Dilatationsfuge voneinander abzukoppeln, damit

das unterschiedliche Verhalten dieser Materialien bei Hitze und Kälte nicht zu Spannungen und somit wieder zu undichten Stellen führt.

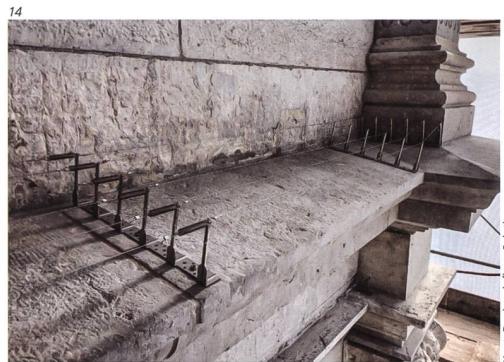
Abb. 14  
Taubenschutz am Südturm.

Das leidige Thema des Taubenschutzes lässt sich in der Altstadt leider kaum umgehen. In Absprache mit der Denkmalpflege einigte man sich darauf, diesbezüglich so wenig wie möglich und nur so viel wie nötig zu tun. Die Massnahmen beschränkten sich so auf Netze vor der Figurennische und den Fenstergittern sowie auf die Montage von feinen Drähten auf den Gesimsen auf der Rückseite des südlichen Seitenturms (Abb. 14). Auf die unschönen sogenannten Spikes wurde bewusst verzichtet.
