«Pour ceux qui trouveront ce document un mot de verité» – zum Krummturm in Solothurn

STEFAN BLANK, CHRISTOPH RÖSCH

Restaurierung der Gebäudehülle 2020

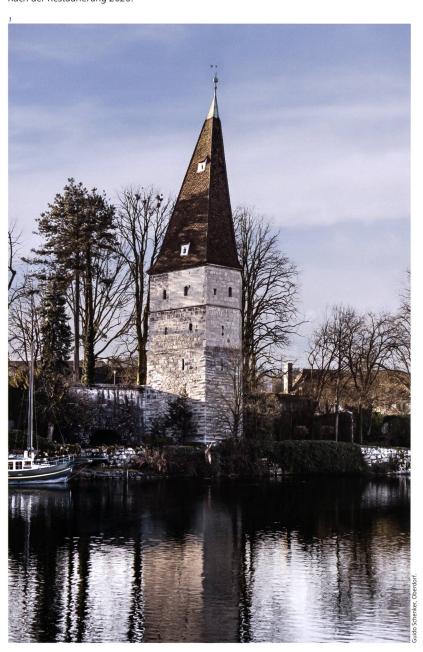
Abb. 1 Solothurn, Krummturm, Krummturmstrasse 4. Ansicht nach der Restaurierung 2020.

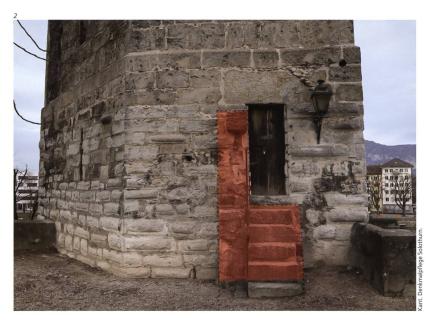
Abb. 2 Südostseite mit Türöffnung und eingezeichnetem Umriss der ehemaligen Stadtmauer.

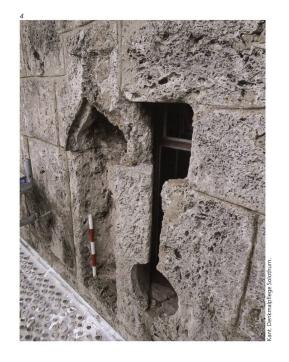
Abb.4 Schlüssellochscharte und Figurennische an der Westseite.

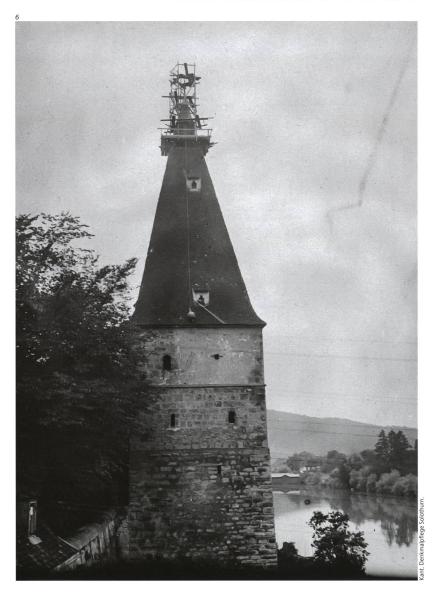
Abb. 5 Dacheindeckung mit einer grossen Anzahl an Ziegeln mit Spitzbogenabschluss. Zustand vor der Restaurierung 2020.

gern der alten handgemachten Biberschwanzziegel zur Wiederverwendung, den Ersatz der teilweise morschen und schiefen Ziegellattung, auf denen die Ziegel nicht mehr hielten, die Wiedereindeckung mit den alten Ziegeln sowie die Kontrolle und wenn nötig Reparatur der Blechanschlüsse. Die in Doppeldeckung verlegten Ziegel wurden mit Innensturmklammern zusätzlich befestigt, um das Abrutschen auch bei hohen Windlasten zu verhindern. Die Gratziegel wurden mittels verzinkter Schrauben gesichert.

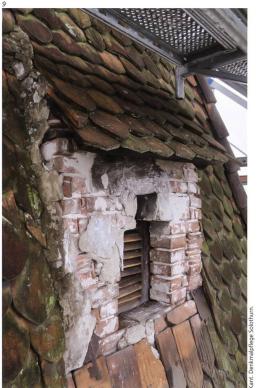
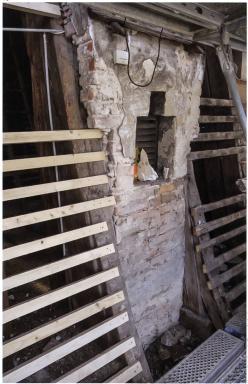
Abb 9-11 Eine der drei Dachgauben im Zustand vor, während und nach der Restaurierung.

Die drei aus Backsteinen gemauerten und verputzten Dachgauben befanden sich in einem schlechten Zustand (Abb. 9–11). Reparaturbedürftig waren vor allem die Anschlüsse ans Steildach, die alle komplett erneuert werden mussten. Da die zu ersetzende Ziegellattung unter den Backsteinen des Gaubenmauerwerks lag, musste dieses teilweise rückgebaut und nach dem Ersetzen der Latten wieder aufgemauert werden. Abschliessend wurden die Gauben neu verputzt und mit einem weissen Kalkanstrich versehen. Sie treten zurzeit noch auffällig in Erscheinung, was sich aber relativ schnell wieder ändern wird, da sie sehr wetterexponiert sind und schon bald wieder eine Patina erhalten werden.

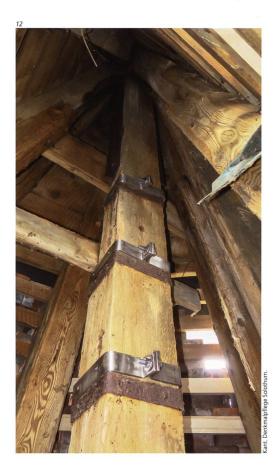
Abb. 12 Stabilisierungsmassnahme an der Dachstuhlkonstruktion.

Beim Öffnen des Dachs zeigten sich an diversen Stellen kleinere Schäden an der Konstruktion des Turmhelms aus dem 15. Jahrhundert. Die notwendigen Stabilisierungsmassnahmen erfolgten durch Flicke und Ergänzungen aus Holz oder Klammern aus Metall (Abb. 12).

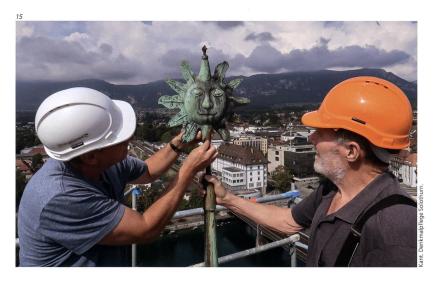
Die Blechkugel auf der Turmspitze, mit mehrfach geflickten Einschusslöchern.

auf der Helmstange und die beiden Kugeln mit den darin enthaltenen Zeitkapseln. Die Kugeln scheinen seit längerer Zeit immer wieder beliebte Ziele von Gewehrschützen gewesen zu sein, weisen sie doch mehrere alte geflickte, aber auch neuere Einschusslöcher auf (Abb. 14). Der alten Tradition entsprechend wurden die jüngsten Restaurierungsarbeiten und auch das aktuelle Zeitgeschehen in einer neuen Zeitkapsel dokumentiert. Sie beinhaltet einen Bericht über die 2020 ausgeführten Restaurierungsarbeiten, Fotos der Umgebung von der Turmspitze aus, eine aktuelle Solothurner Zeitung, eine Corona-Schutzmaske sowie ein Ersttagskuvert der Schweizerischen Post zum 2000-Jahr-Jubiläum der Stadt Solothurn.

ten (Abb. 13 und 15). Damals war der Mond wegen des durchgerosteten Verbindungsstücks zur Sonne abgebrochen und nach unten gestürzt. Der beschädigte Mond wurde seither im Depot der Denkmalpflege aufbewahrt und konnte nun nach den notwendigen Reparaturarbeiten wiederverwendet werden. Instand gestellt werden mussten auch die Sonne, die Trägerkonstruktion, die Drehvorrichtung
