Zeitschrift: Archäologie und Denkmalpflege im Kanton Solothurn
Herausgeber: Amt für Denkmalpflege und Archäologie des Kantons Solothurn
Band: 26 (2021)

Artikel: "Pour ceux qui trouveront ce document un mot de vérité" : zum Krummturm in Solothurn
Autor: Blank, Stefan / Rösch, Christoph
DOI: <https://doi.org/10.5169/seals-965665>

«Pour ceux qui trouveront ce document un mot de vérité» – zum Krummturm in Solothurn

Solothurn, Krummturm, Krummturmstrasse 4

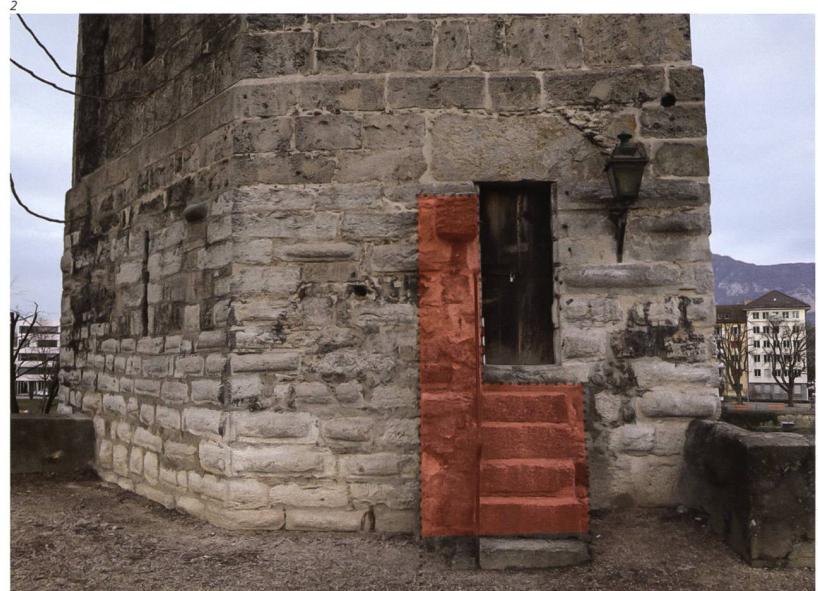
Abb. 2
Südostseite mit Türöffnung und eingezeichnetem Umriss der ehemaligen Stadtmauer.

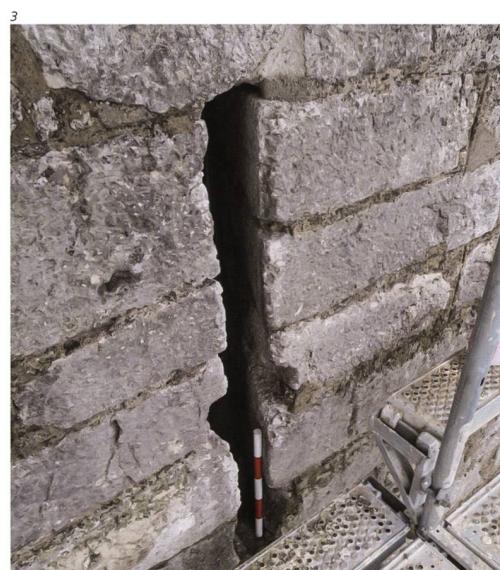
det sich jeweils eine knapp 1,5 m hohe und 11–13 cm breite Schlitzscharte. Die auffällig hohen und schmalen Scharten können formal und funktional als Schiessscharten interpretiert werden (Abb. 3). Bei den Mauerbereichen um die Scharten sind die Quader bis auf wenige Ausnahmen nicht mit Buckeln versehen, sondern flach. Neben Kalksteinen verbaute man in diesem Bereich vermehrt auch Tuffquader. Bei den Quadern, welche die Schlitzscharten einfassen, handelt es sich jedoch ausschliesslich um Kalkstein. Auch bei der stadtseitigen Mauerfläche wurde im oberen Bereich viel Tuff verwendet. Hier befindet sich eine kleinere Fensteröffnung von rund 120×23 cm Grösse, die als Lichtscharte anzusprechen ist.

Abb. 3
Schlitzscharte an der Nordwestseite.

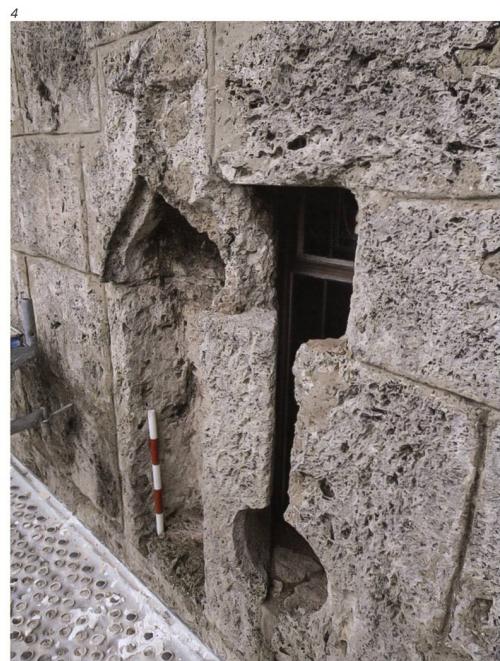
Abb. 4
Schlüssellochscharte und Figurennische an der Westseite.

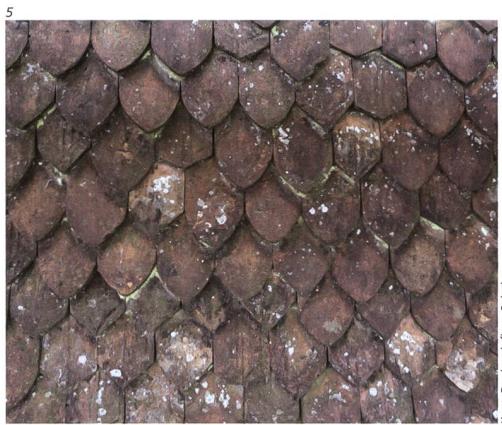
Abb. 5
Dacheindeckung mit einer grossen Anzahl an Ziegeln mit Spitzbogenabschluss. Zustand vor der Restaurierung 2020.

Auslöser für die Restaurierung der äusseren Gebäudehülle war der Umstand, dass sich bei starkem Wind immer wieder Ziegel vom Dach lösten und nach unten stürzten. Da für die Reparatur des Dachs sowieso ein Gerüst notwendig war, nutzte man die Gelegenheit, auch das Mauerwerk zu kontrollieren und wenn nötig instand zu stellen. Auch bot sich die Möglichkeit, die 1997 teilweise abgestürzte Wetterfahne auf der Turmspitze wieder zu montieren. Das Mauerwerk zeigte folgendes Schadensbild: teilweise stark ausgespülte Fugen, Grünbewuchs in den Fugen, Fehlstellen und offene Lagerrisse im Kalkstein, grössere Löcher und Fehlstellen im Tuffstein, rostende Eisenteile. Entsprechend gestalteten sich die Massnahmen. Das gesamte Mauerwerk wurde sanft mit Wasser gewaschen, der Grünbewuchs entfernt, rostende Eisenteile wurden ausgebohrt und die Löcher zugeflickt, das Mauerwerk abgeklopft und lose Stellen entfernt, die offenen Fugen mit Fugenmörtel neu verfugt, grössere Löcher zugestopft, problematische Fehlstellen mit farblich entsprechendem Steinersatzmörtel aufmodelliert und Lagerrisse im Kalkstein zugeschlemmt. Dabei wurde besonders darauf geachtet, dass die Wasserführung gewährleistet ist, dass also kein Wasser in Löchern liegen bleiben und im Winter zu Frostschäden führen kann. Die Massnahmen an der Dacheindeckung umfassten das etappenweise Abdecken, das Zwischenla-

gern der alten handgemachten Biberschwanzziegel zur Wiederverwendung, den Ersatz der teilweise morschen und schiefen Ziegellattung, auf denen die Ziegel nicht mehr hielten, die Wiedereindeckung mit den alten Ziegeln sowie die Kontrolle und wenn nötig Reparatur der Blechanschlüsse. Die in Doppeldeckung verlegten Ziegel wurden mit Innensturmklemmen zusätzlich befestigt, um das Abrutschen auch bei hohen Windlasten zu verhindern. Die Gratziegel wurden mittels verzinkter Schrauben gesichert.

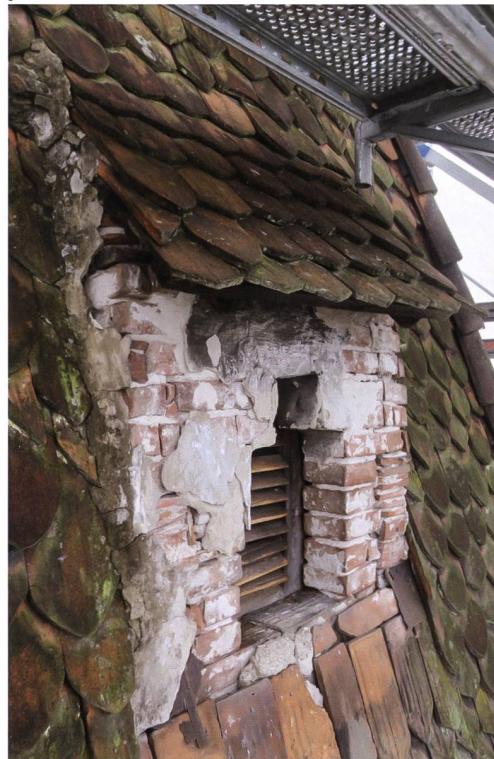
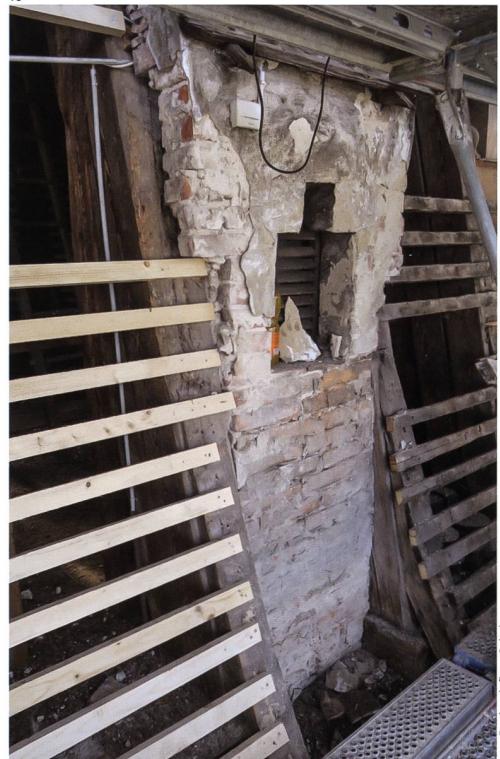
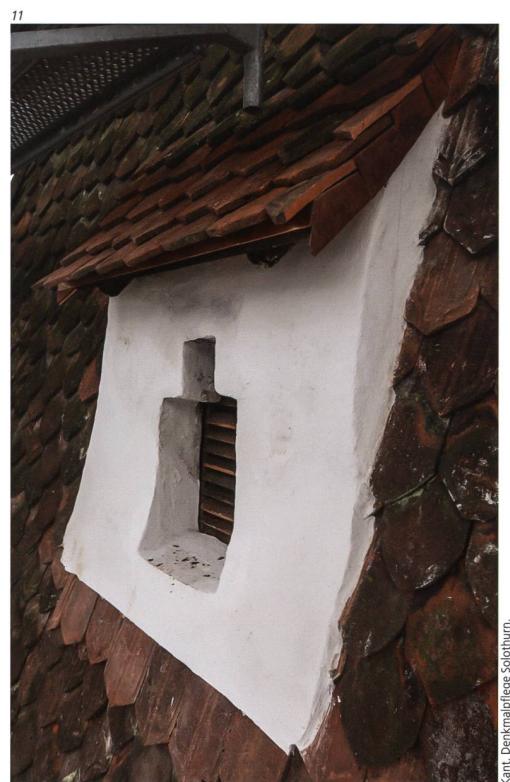
Abb. 9–11
Eine der drei Dachgauben im Zustand vor, während und nach der Restaurierung.

Die drei aus Backsteinen gemauerten und verputzten Dachgauben befanden sich in einem schlechten Zustand (Abb. 9–11). Reparaturbedürftig waren vor allem die Anschlüsse ans Steildach, die alle komplett erneuert werden mussten. Da die zu ersetzende Ziegellattung unter den Backsteinen des Gaubemauerwerks lag, musste dieses teilweise rückgebaut und nach dem Ersetzen der Latten wieder aufgemauert werden. Abschliessend wurden die Gauben neu verputzt und mit einem weissen Kalkanstrich versehen. Sie treten zurzeit noch auffällig in Erscheinung, was sich aber relativ schnell wieder ändern wird, da sie sehr wetterexponiert sind und schon bald wieder eine Patina erhalten werden.

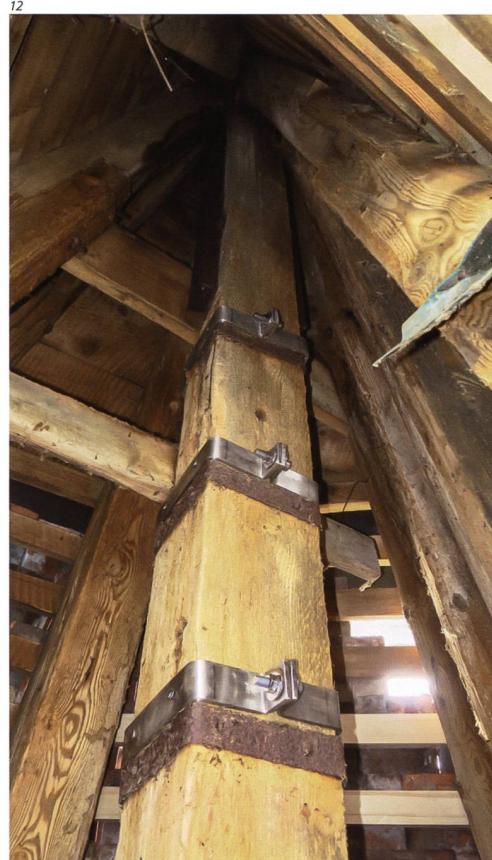
Abb. 12
Stabilisierungsmaßnahme an der Dachstuhlkonstruktion.

Beim Öffnen des Dachs zeigten sich an diversen Stellen kleinere Schäden an der Konstruktion des Turmhelms aus dem 15. Jahrhundert. Die notwendigen Stabilisierungsmaßnahmen erfolgten durch Flicke und Ergänzungen aus Holz oder Klammern aus Metall (Abb. 12).

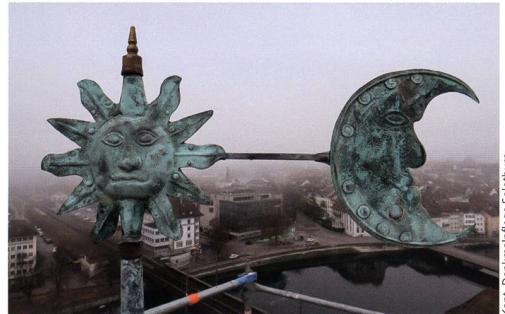
Abb. 13
Die Turmspitze nach der Wiederherstellung.

ten (Abb. 13 und 15). Damals war der Mond wegen des durchgerosteten Verbindungsstücks zur Sonne abgebrochen und nach unten gestürzt. Der beschädigte Mond wurde seither im Depot der Denkmalpflege aufbewahrt und konnte nun nach den notwendigen Reparaturarbeiten wiederverwendet werden. Instand gestellt werden mussten auch die Sonne, die Trägerkonstruktion, die Drehvorrichtung

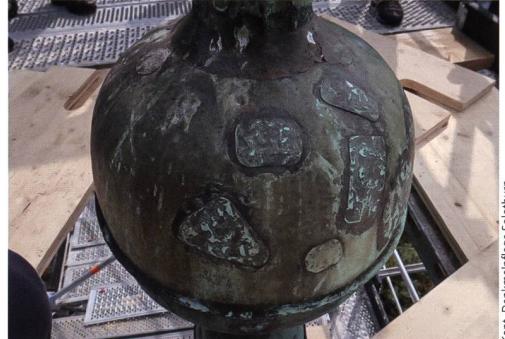
Abb. 14
Die Blechkugel auf der Turmspitze, mit mehrfach geflickten Einschusslöchern.

auf der Helmstange und die beiden Kugeln mit den darin enthaltenen Zeitkapseln. Die Kugeln scheinen seit längerer Zeit immer wieder beliebte Ziele von Gewehrschützen gewesen zu sein, weisen sie doch mehrere alte geflickte, aber auch neuere Einschusslöcher auf (Abb. 14). Der alten Tradition entsprechend wurden die jüngsten Restaurierungsarbeiten und auch das aktuelle Zeitgeschehen in einer neuen Zeitkapsel dokumentiert. Sie beinhaltet einen Bericht über die 2020 ausgeführten Restaurierungsarbeiten, Fotos der Umgebung von der Turmspitze aus, eine aktuelle Solothurner Zeitung, eine Corona-Schutzmaske sowie ein Ersttagskuvert der Schweizerischen Post zum 2000-Jahr-Jubiläum der Stadt Solothurn.

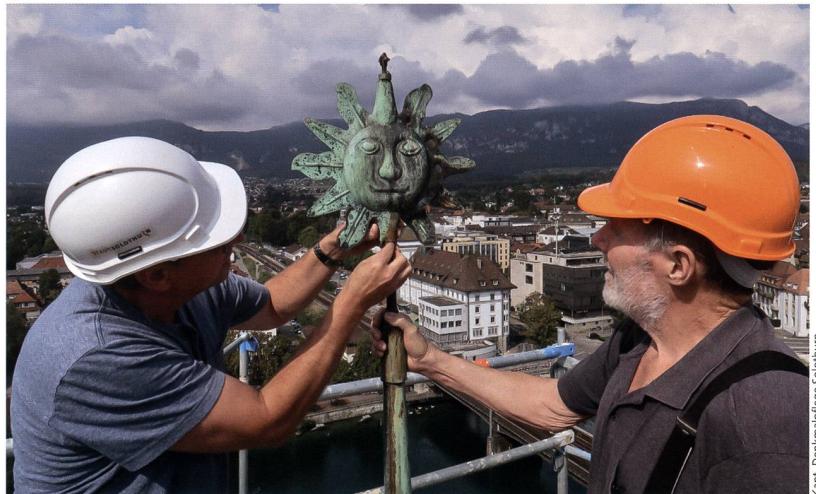
Abb. 15
Untersuchung der defekten Turmspitze durch Bruno Hänni, Bauleiter Stadtbauamt Solothurn, und Schlosser Toni Maccaferri.
