Zeitschrift: Archäologie und Denkmalpflege im Kanton Solothurn
Herausgeber: Amt für Denkmalpflege und Archäologie des Kantons Solothurn
Band: 26 (2021)

Rubrik: Denkmalpflege : Kurzberichte

Kurzberichte

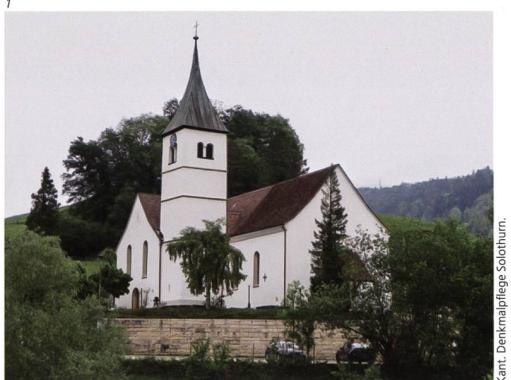
Abb. 1
Bärschwil, Pfarrkirche St. Lukas.

Im Vorfeld der Restaurierung von 2019–2020 wurde das verputzte Fassadenmauerwerk untersucht. Es zeigte sich, dass der stark durchfeuchtete, mit Rissen durchsetzte, sich partiell ablösende und von Rotalgenbefall gezeichnete Deckputz nicht mehr zu halten war. Auch führten die mehrfach vorhandenen, organisch vergüteten Anstriche auf der glatt verputzten Sockelzone im Innern der Kirche zu sichtbaren Schäden, weshalb sie entfernt werden mussten. Als neuer Deckputz am Aussenebau kam ein mineralischer Verputz auf Kalk-Weisszementbasis zur Anwendung (Keim Burrito). Der mit Bürste aufgetragene Neuanstrich auf den Verputzflächen erfolgte mit einer reinen Silikatfarbe (Keim Purkristallat), derjenige am Fassadensockel mit einer Sol-Silikatfarbe (Keim Soldalit). Weitere Massnahmen

umfassten den Neuanstrich der Dachuntersichten mit Ölfarbe, die Restaurierung der Natursteinelemente, das Flicken der Spenglerarbeiten sowie die Neufassung der beiden Zifferblätter inklusive Zeiger nach Befund, ausserdem die Oberflächenbehandlung und Teilvergoldung des Turmkreuzes sowie die Erstellung einer Sickerleitung entlang der Außenmauern.

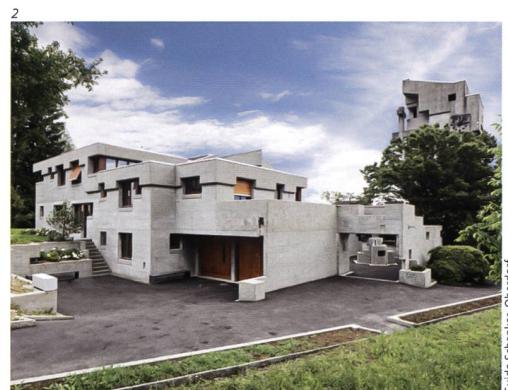
Abb. 2
Bettlach, Kirchgasse 7. Das Pfarrhaus St. Klemenz nach der Restaurierung 2020. Im Hintergrund der Turm der Pfarrkirche.

Am Aussenbau des Pfarrhauses wie auch bei den Betonmauern der Umgebung erfolgte die sorgfältige Restaurierung nach bewährtem Vorgehen. Dieses beinhaltete die Instandstellung von Schadstellen und rostenden Armierungseisen, die Reprofilierung der Fehlstellen, das farbliche und strukturelle Angleichen der Flickstellen an die Umgebung und das Auftragen einer Hydrophobierung.

Auch der Erhalt und die Instandsetzung der originalen Fenster und Rolladen war mit erheblichem Aufwand verbunden. Bei sämtlichen Fensterflügeln wurden die Gläser ausgeglast, der asbesthaltige Kitt fachgerecht entfernt, die Flügel neu eingeglast, die Rahmen mit eingefrästen Dichtungen versehen. Bei den Holzteilen kam innen wiederum ein deckender Farbanstrich, aussen eine Lasur zur Anwendung. Ebenso erhielten die Holzrollladen nach der Behandlung von Witterungsschäden wieder einen lasierenden Anstrich nach Befund. Alle Metallteile wurden demontiert, im Laugenbad von Schmutz und alten Anstrichen befreit und danach neu gestrichen.

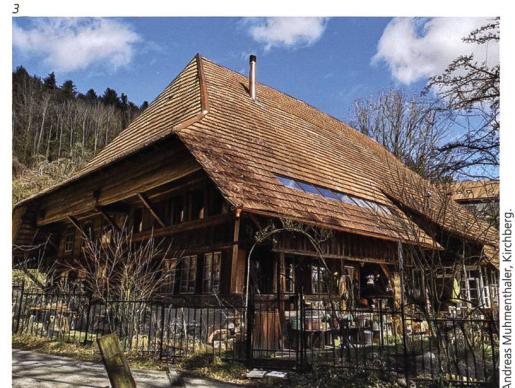
Abb.3
Buchegg, Bauernhaus Kirchstrasse 10 in Aetingen.

Der bauliche Zustand des längere Zeit unbewohnten Hauses war relativ schlecht. Die neue Eigentümerin restauriert und erneuert das Bauernhaus in Etappen. Um den besonderen Charakter der Westfassade zu erhalten, fiel die Fenstersanierung ganz unterschiedlich und je nach Zustand der bestehenden Fenster aus. In der Wohnstube im südwestlichen Erdgeschoss konnten die bestehenden Fenster mit Einfachverglasung und Vorfenstern mit glastrennenden Sprossen erhalten oder in gleicher Art ergänzt werden. Darüber gab es ursprünglich gar keine Fenster, weshalb man die neuen Öffnungen in zeitgemässer Art mit Isolierverglasungen ohne Gliederung realisierte. Im bergseitigen Gebäudeteil wurden die Einzelfenster mit neuen, nach aussen öffnenden und oben wieder mit Bogen versehenen Vorfenstern mit glastrennenden Sprossen ausgebildet, während innen neue IV-Fenster ohne Gliederung die Funktion der Wärmedämmung übernehmen. Die Profilierung der Fenstersprossen erfolgte anhand dem Bestand schlicht und schnörkellos.

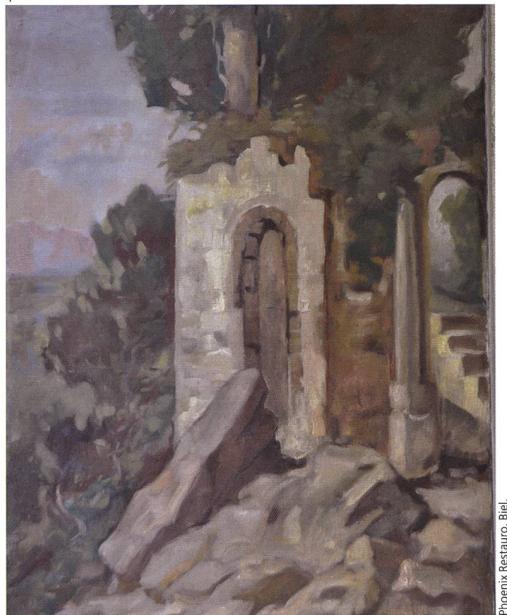
Abb. 4
Grenchen, Gartenhaus der Villa Lambert, Höhenweg 17. Detail eines Leinwandbildes mit der Darstellung einer Ruine.

Das fachgerechte Begutachten vor Ort hatte gezeigt, dass die beiden auf Leinwand gemalten Ölbilder von einem dunklen Schimmel stark befallen waren. Doch auch an der Dachuntersicht, dem Türgewände aus Kunststein und am Türrahmen zwischen den beiden Gemälden war der Pilz festzustellen. Dieser war dringend und vor der Restaurierung der Bilder zu entfernen.

Um das für die Gemälde schonendste Vorgehen festzulegen und den Arbeitsaufwand abschätzen zu können, untersuchte die Restauratorin vorgängig ein Musterfeld genauer. Dabei entfernte sie zuerst den biogenen Befall (Schimmel) und reinigte und desinfizierte anschliessend die Oberfläche. Jetzt war das Ausmass an Abnutzung und Beschädigung erst sichtbar: Die Bilder waren vergraut und von der Witterung stark ausgebleicht. Die Nachkontrolle des restaurierten Musterfeldes nach einem festgelegten Zeitraum bestätigte, dass das angedachte Vorgehen richtig war. Somit wurden die beiden Bilder ganzflächig behandelt: Zuerst sicherte die Restauratorin die Malschicht, indem sie aufstehende Farbschollen zurückklebte. Danach entfernte sie die biogenen Ablagerungen auf der Bildoberfläche und reinigte feucht nach. Anschliessend fixierte sie das Leinengewebe bei den partiell abgelösten Rändern wieder auf die Mauer, nährte die ausgemagerte Ölmalerei wieder und retouchierte grössere, störende Malschichtausbrüche zurückhaltend ein. Um einen langfristigen Erhalt der Ölgemälde sicherzustellen, wird sie in Zukunft eine regelmässige Kontrolle vornehmen. Wer den Garten der Villa Lambert besucht, wird somit beim Anblick der Ruinen weiterhin an seine eigene Vergänglichkeit erinnert.

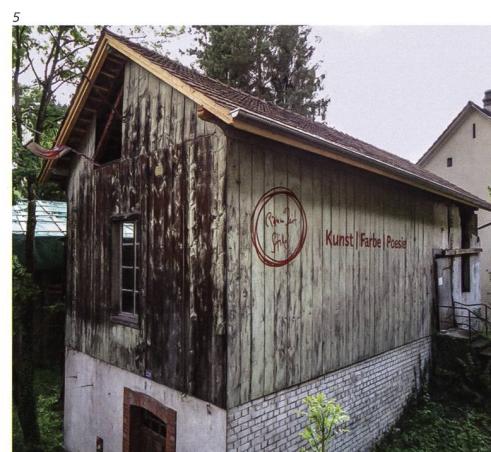
Abb. 5
Kleinlützel, Nebengebäude Dorfstrasse 229 der ehemaligen Pfeifen- und Stockfabrik.

In der Stockbiegerei Dorfstrasse 229 wurden früher Spazierstöcke mit Wasserdampf gebogen. Im Hauptgeschoß befindet sich ein Raum für Kurse, Beratungen und Besichtigungen, im Untergeschoß hat der Projektpartner Keim-Farben eine Werkstatt für Farben und Putze mit Putzmustern und Farbgärten eingerichtet. Das beim Projektstart mit einer provisorisch installierten Blache notdürftig geflickte und wenig später von Stürmen in Mitleidenschaft gezogene Dach musste in einfacher Weise saniert werden. Zur Strasse hin wurden die bestehenden Ziegel wiederverwendet, auf der Rückseite erfolgte eine Neueindeckung mit naturroten Muldenziegeln.

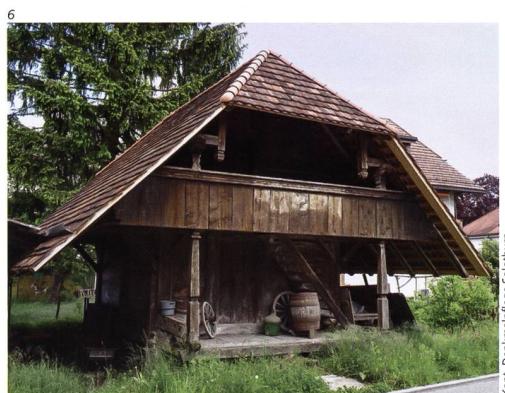
*Abb. 6
Lüsslingen-Nennigkofen,
Speicher Lüterkofenstrasse 15
in Nennigkofen.*

Zum ländlichen Charakter des Ortsbildes von Nennigkofen gehören neben den grossen Bauernhäusern die vielen noch erhaltenen Kleinbauten wie Speicher oder Ofenhäuser. Der Speicher Lüterkofenstrasse 15 wurde in Bohlenständerkonstruktion errichtet. Er ist auf dem Türsturz im Obergeschoss mit zierlicher Schrift 1793 datiert und mit den Initialen HA ST (möglicherweise Initialen der Bauherrschaft, vielleicht Hans Stuber?) versehen. Die Vordächer des Dittelwalmdachs liegen stirnseitig auf Freibünden mit Knäufen auf. Der 1942 unter kantonalen Denkmalschutz gestellte Speicher wurde 1953 anlässlich einer Strassenkorrektion versetzt und restauriert. Nun war eine Umdeckung des Biberschwanzziegel-dachs notwendig, wobei man die alten Biberschwanzziegel weiterverwendete und wieder als Einfachdach verlegte.

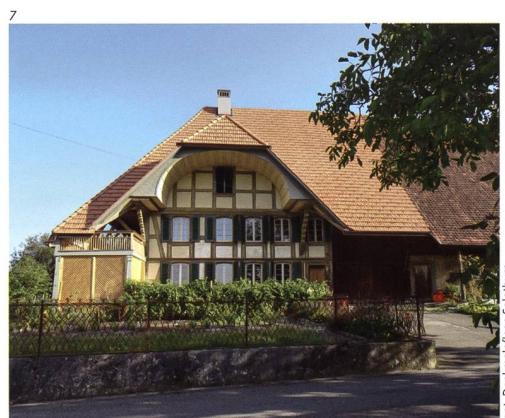
*Abb. 7
Lüterkofen, Bauernhaus
Mühlebühlstrasse 29.*

Die Liegenschaft wurde sorgfältig umgebaut und saniert. Wo nötig ersetzte man die Tragkonstruktion. Die Dacheindeckung erfolgte mit neuen naturroten Muldenziegeln. Die Fassaden sowie getäfelten Zimmerwände und -decken wurden neu gestrichen, die segmentbogigen Fenster teilweise erneuert, Tonplattenböden neu verlegt, die speziellen Gestaltungselemente in der Fassade wie die feinen diagonalen Holzvergitterungen sowie der Schindelmantel instand gestellt und der alte Kachelofen wieder aktiviert.

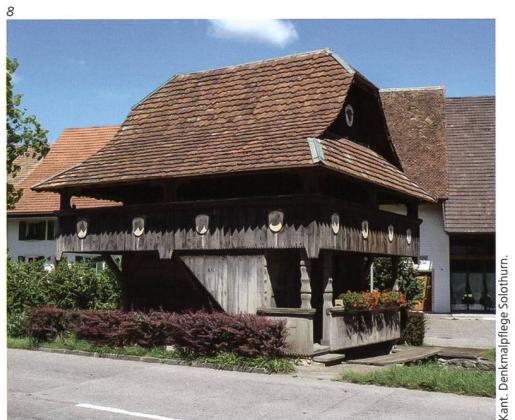
Abb. 8
Neuendorf, Dorfstrasse 95,
Speicher Ramseier.

Aufgrund von undichten Stellen drängte sich eine Dachrestaurierung auf. Die alten Biberschwanzzie-

gel wurden nach dem Abdecken kontrolliert, gebrüstet und wieder verlegt. Die für Speicherbauten typische Einfachdeckung wurde beibehalten, die Fugen mit handgespaltenen Holzschindeln unterlegt. Nordseitig mussten zusätzlich einzelne morsche Sparren ersetzt werden.

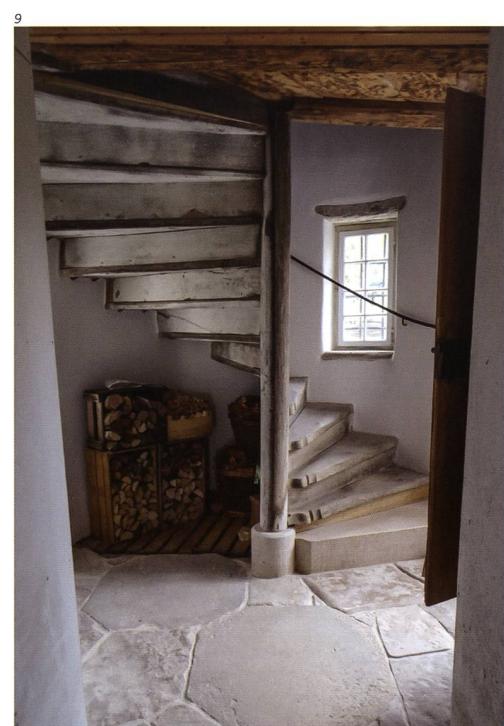
Abb. 9
Nuglar-St. Pantaleon, Meierhaus, Ausserdorfstrasse 20/22 in Nuglar. Blick in das Erdgeschoss des rückwärtigen Treppenturms.

Eine Zustandserfassung im Auftrag der Denkmalpflege zeigte einen dringenden Sanierungsbedarf beim Treppenturm und beim Dach. Die Mauer des auf der Gebäuderückseite angefügten halbrunden Treppenturms wies starke Risse auf, da er nicht mehr mit dem Hauptgebäude verzahnt war und sich auch wegen des lehmigen Baugrunds vom Hauptgebäu-

de löste. Wohl anstelle eines früheren hölzernen Abtrittturms wurde im Laufe der Zeit ein als Stützmauer wirkender gemauerter Latrinenturm mit einer Jauchegrube angebaut. Neben der Sanierung des Mauerwerks und seiner Fundation musste insbesondere die Entwässerung des sich hier sammelnden Hangwassers gelöst werden. Bei der Wendeltreppe im rückwärtigen Treppenturm waren die Stufen lose, und das Mauerwerk wies starke Risse auf.

Das Mauerwerk und die hölzerne Treppe wurden sorgfältig restauriert. Die Treppenstufen greifen nun wieder überall in die Spindel, und aussen wurden sie mit je zwei Eisen im Mauerwerk verankert. Der Antritt und der Bodenbelag im Erdgeschoss wurden mit einem neuen Natursteintritt und Steinplatten erneuert (Abb. 9). Der dreifach liegende Dachstuhl des Hauptgebäudes mit seinen vier Bindern und der Sparrenlage mit den Aufschieblingen war im Dachfussbereich arg geschwächt, wodurch sich das Dach verformte. Mit einem neuen Überzug wurde das Dach gesichert, und die Dachhaut des nördlichen Gebäudeteils wurde analog der südlichen Dachhälfte mit Biberschwanzziegeln erneuert. Das in den 1950er Jahren im rechten Gebäudeteil kastenartig verkleidete bauzeitliche Traufgesimse mit profiliertem Vordachschwelle und gefasten Balkenköpfen konnte wieder hervorgeholt werden, sodass die Hauptfassade ihr einheitliches Erscheinungsbild zu einem guten Stück zurückgewonnen hat.

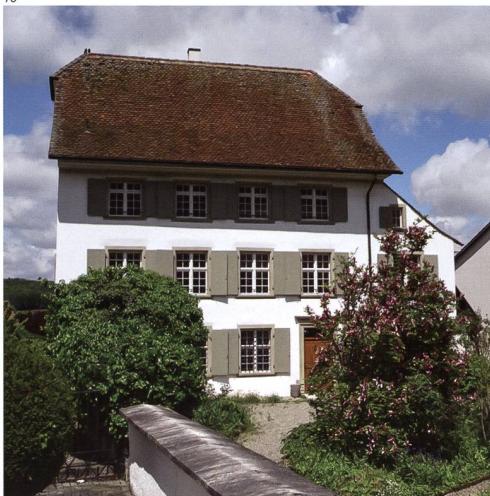
Abb. 10
Rodersdorf, Pfarrhaus
Leimenstrasse 5.

Im Erdgeschoss wurden 2019/20 die Räumlichkeiten der Kirchgemeinde wie Pfarreisaal, Sekretariat, Befprechungszimmer, Archiv und Toiletten zusammengefasst und auf einen zeitgemässen Stand gebracht. Die Wohnungen in beiden Obergeschossen wurden saniert. Die Restaurierung umfasste den Unterhalt des Dachs, die Instandstellung der Fassaden mit Flick- und Malerarbeiten sowie Natursteinarbeiten. Nachdem die Fenster im zweiten Obergeschoss bereits 2007 erneuert wurden, folgten nun die Fenster mit ihrer feinen Sprossenteilung in den beiden unteren Geschossen. Neben der Erneuerung der ganzen Haustechnik – so war die alte Elektroheizung dringend zu ersetzen – wurden innen Malerarbeiten vorgenommen und die Böden geschliffen. Zusätzlich konnte eine alte Tür wieder eingebaut werden. Besondere Herausforderungen gab es wegen der Brandschutzaflagen und im Dach wegen dem Fledermausschutz. Das Pfarrhaus beheimatet eine geschützte Fledermauskolonie. Damit der Dachstock für die Tiere weiterhin zugänglich ist, mussten bestehende Lüftungsziegel angepasst und spezielle neue zusätzlich hergestellt werden. Diese dienen den Fledermäusen als Ein- und Ausflugsöffnung. Die Öffnungen wurden auf der nordwestlichen Dachseite eingebaut, da diese Seite bereits jetzt am meisten von den Fledermäusen genutzt wird und die Lichtverschmutzung dort am geringsten ist. Damit bei den Öffnungen kein Wasser eindringt, musste – von aussen nicht sichtbar – aus Blech ein Überstand ausgebildet werden. Zusätzlich benötigen die Fledermäuse auf der Innenseite eine kleine Landefläche aus Holz.

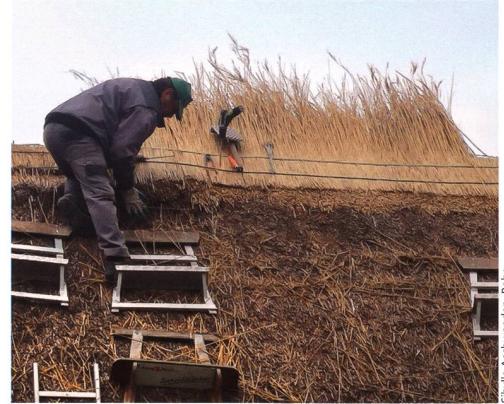
Abb. 11
Rohr, Strohdachhaus Meier-
mattweg 17. Der Strohdach-
decker am Werk.

Das regelmässige Beobachten und Pflegen der Dachhaut garantiert ihr Weiterbestehen. So hatte die Kontrolle im Frühling ergeben, dass der First komplett erneuert und die in der Dachfläche vorhandenen Löcher, welche von Vögeln oder auch von Mardern verursacht werden, repariert werden müssen. Für das Erneuern des Firsts wird traditionell Roggenstroh verwendet und als Zöpfli-First nach historischer Vorlage erstellt. Die beiden sogenannten Babeli auf den Walmanfallspunkten mussten ebenfalls komplett wiederhergestellt werden. Dazu wird die typische Form mit Stroh hergestellt und anschliessend mit Maschendraht überzogen, um diese wiederum vor räuberischen Artgenossen zu schützen. Die Dachfläche selber besteht aus dem beständigeren Schilfrohr. Bei einer gründlichen Reinigung mit Besen entfernte der Dachdecker zuerst das

Moos. Anschliessend füllte er die Löcher mit sogenanntem Reparaturschilf, das kürzer ist als das eigentliche Deckschilf. Zum Schluss richtete er die gesamte Dachfläche mit dem sogenannten Schlagbrett wieder aus. Nun ist «der Rock wieder geglättet» und «das Kleid wieder trapiert», sodass sich das Hochstudhaus wieder stolz und herausgeputzt präsentiert und der Strohdachdecker weiterziehen kann.

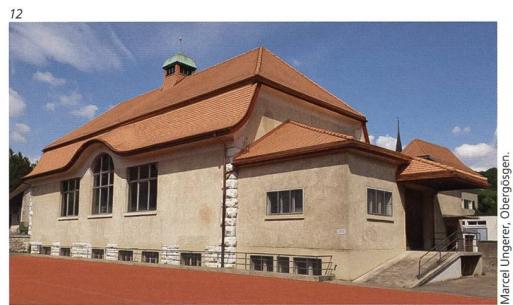
Abb. 12
Schönenwerd, Alte Turnhalle, Schmiedengasse 18.

Zum Schulhausensemble gehören das Sälischeschulhaus von 1909 und die aus der gleichen Zeit stammende Turnhalle, beide im Heimatsstil gestaltet. Die Öffnungen in der Eingangsfront der Turnhalle und die Ecklisenen werden mit relativ grob gehauenen Natursteinen betont. Ein im Kontrast zu den Natursteinen bewusst fein gehaltener dreifacher Würfelfries schliesst die Fassaden unter der Dachuntersicht ab. Die Mittelachsen der Längsseiten sind mit einem eleganten Schwung des Mansardwalmdachs betont. Das Dach wurde mit Biberschwanzziegeln neu gedeckt, und die Fassaden bekamen einen neuen Anstrich, wodurch die Identität und die Ausstrahlung des Gebäudes an der Schmiedengasse wieder sehr schön zur Geltung kommen.

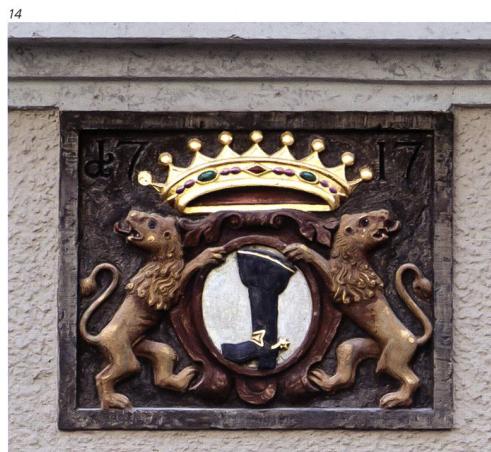
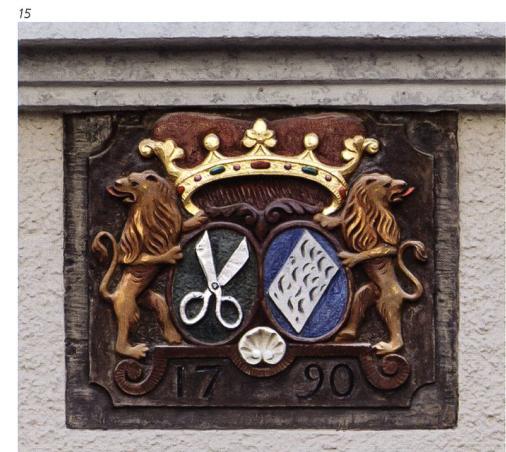
Abb. 14 und 15
Solothurn, Hauptgasse 18.
Die Reliefs nach der Restaurie-
rung 2020. Links das Zunft-
zeichen der Schuhmacher,
rechts jenes der Schneider.

eine Restaurierung. Der Zustand des Kalksteinuntergrunds erwies sich bei beiden Reliefs als gut, hingegen waren die Farbfassungen stark verschmutzt und abgeschossen, und es zeigten sich mehrere Fehlstellen. In Absprache mit der Denkmalpflege wurde entschieden, die bestehende Farbfassung, die zwar nicht mehr original ist, aber vermutlich die originale Farbigkeit wiedergibt, zu festigen und aufzufrischen. Nach der vorsichtigen Reinigung der Oberflächen mit einem weichen Pinsel retuschierte der Restaurator die vorhandenen Fehlstellen in der Farbfassung wieder mit Ölfarbe, und die vergoldeten Elemente wurden mit Blattgold neu vergoldet und patiniert. Die beiden Reliefs zeigen nun wieder die ihnen eige- ne Farbintensität. Sie kommen in der einfachen Fas- sade gut zur Geltung und erinnern in würdiger Wei- se an die Vergangenheit des Hauses und an das ehemalige Zunftwesen der Stadt. STEFAN BLANK
