Zeitschrift: Archäologie und Denkmalpflege im Kanton Solothurn

Rubrik: Denkmalpflege: Kurzberichte

Kurzberichte

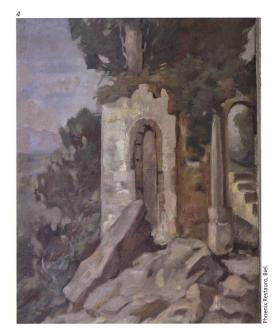
Abb. 4 Grenchen, Gartenhaus der Villa Lambert, Höhenweg 17. Detail eines Leinwandbildes mit der Darstellung einer Ruine.

des Zugangs, ist jeweils eine mediterrane Landschaft mit pittoresken Architekturelementen beziehungsweise Ruinen dargestellt: das Werden und Vergehen der Dinge im Verlauf der Zeit (Abb. 4).

Das fachgerechte Begutachten vor Ort hatte gezeigt, dass die beiden auf Leinwand gemalten Ölbilder von einem dunklen Schimmel stark befallen waren. Doch auch an der Dachuntersicht, dem Türgewände aus Kunststein und am Türrahmen zwischen den beiden Gemälden war der Pilz festzustellen. Dieser war dringend und vor der Restaurierung der Bilder zu entfernen.

Um das für die Gemälde schonendste Vorgehen festzulegen und den Arbeitsaufwand abschätzen zu können, untersuchte die Restauratorin vorgängig ein Musterfeld genauer. Dabei entfernte sie zuerst den biogenen Befall (Schimmel) und reinigte und desinfizierte anschliessend die Oberfläche. Jetzt war das Ausmass an Abnutzung und Beschädigung erst sichtbar: Die Bilder waren vergraut und von der Witterung stark ausgebleicht. Die Nachkontrolle des restaurierten Musterfeldes nach einem festgelegten Zeitraum bestätigte, dass das angedachte Vorgehen richtig war. Somit wurden die beiden Bilder ganzflächig behandelt: Zuerst sicherte die Restauratorin die Malschicht, indem sie aufstehende Farbschollen zurückklebte. Danach entfernte sie die biogenen Ablagerungen auf der Bildoberfläche und reinigte feucht nach. Anschliessend fixierte sie das Leinengewebe bei den partiell abgelösten Rändern wieder auf die Mauer, nährte die ausgemagerte Ölmalerei wieder und retouchierte grössere, störende Malschichtausbrüche zurückhaltend ein. Um einen langfristigen Erhalt der Ölgemälde sicherzustellen, wird sie in Zukunft eine regelmässige Kontrolle vornehmen. Wer den Garten der Villa Lambert besucht, wird somit beim Anblick der Ruinen weiterhin an seine eigene Vergänglichkeit erinnert. SARA SCHIBLER

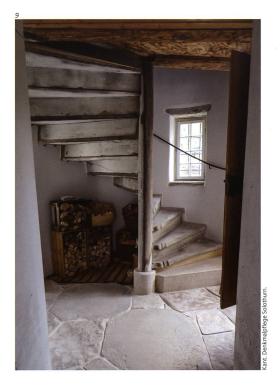
Abb. 8 Neuendorf, Dorfstrasse 95, Speicher Ramseier.

Aufgrund von undichten Stellen drängte sich eine Dachrestaurierung auf. Die alten Biberschwanzzie-

gel wurden nach dem Abdecken kontrolliert, gebürstet und wieder verlegt. Die für Speicherbauten typische Einfachdeckung wurde beibehalten, die Fugen mit handgespaltenen Holzschindeln unterlegt. Nordseitig mussten zusätzlich einzelne morsche Sparren ersetzt werden.
