**Zeitschrift:** Archäologie und Denkmalpflege im Kanton Solothurn  
**Herausgeber:** Amt für Denkmalpflege und Archäologie des Kantons Solothurn  
**Band:** 27 (2022)

## Von Bettlach nach Grenchen über die restaurierte Brücke Witi – ein junger Baustoff weist den Weg

EUGEN BRÜHWILER, SARA SCHIBLER

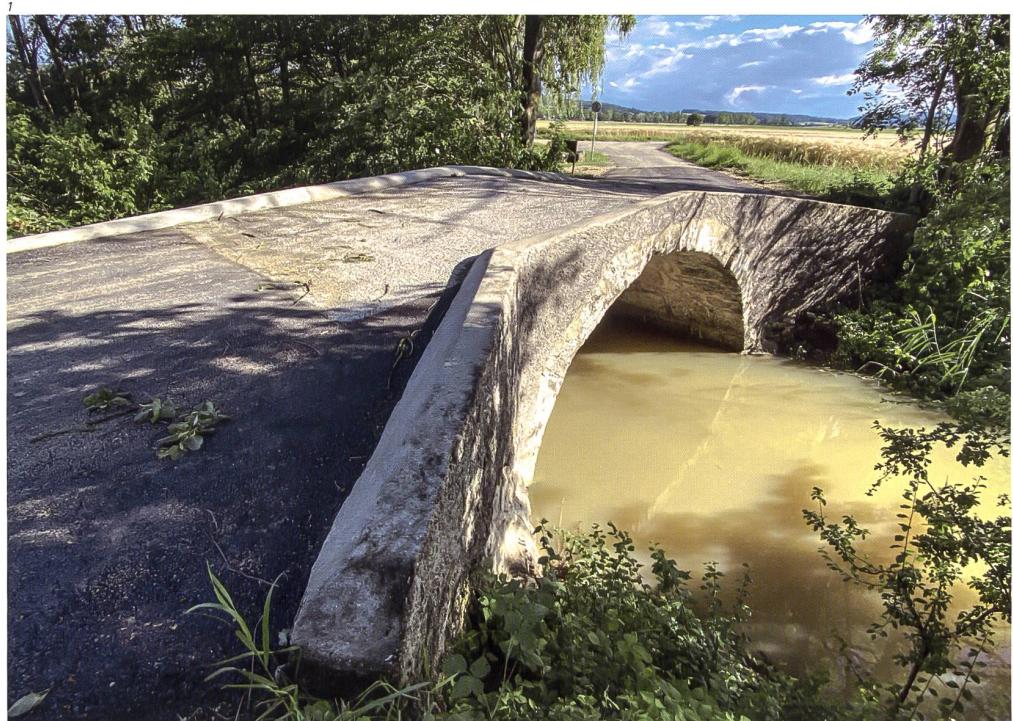
Abb. 1  
Bettlach/Grenchen, historische Brücke über den Witibach. Die «Römerbrücke» nach der Restaurierung 2021.

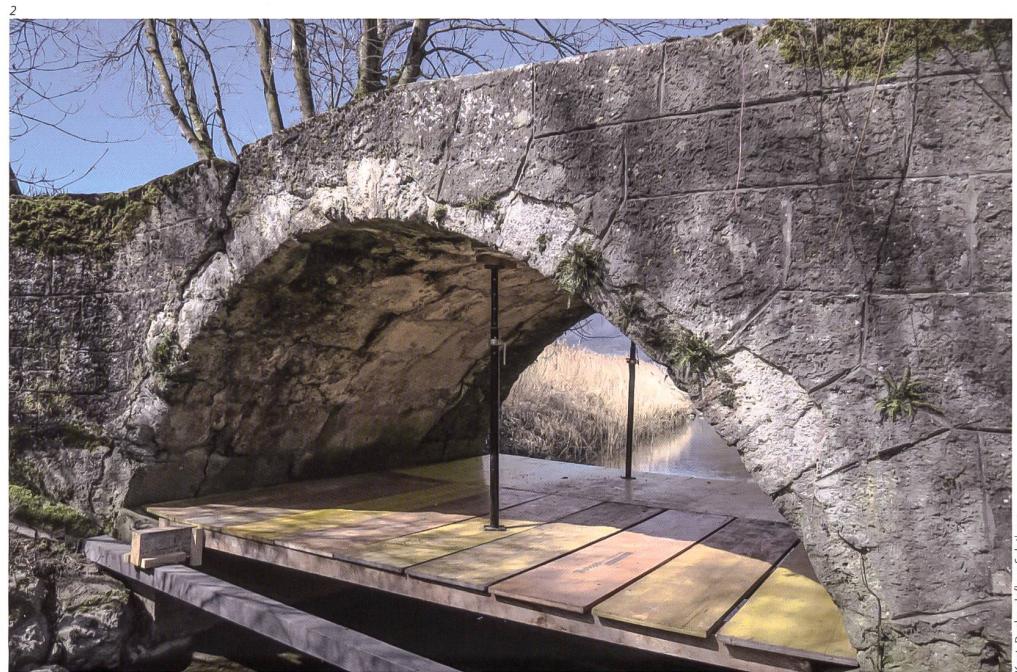
Abb. 2  
Südansicht der Brücke vor der Restaurierung.

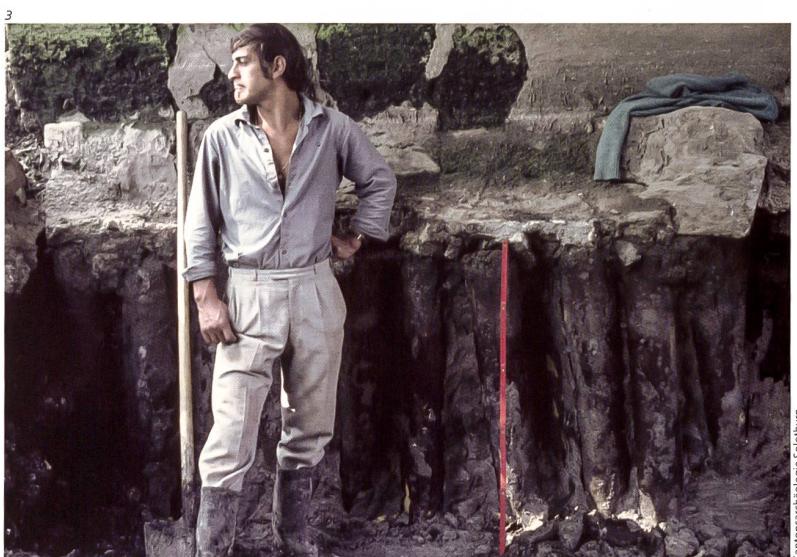
Abb. 3  
Anlässlich einer Grabung wurden um 1970 die Holzpfähle im Bereich des Brückenaufifers freigelegt. Eine dendrochronologische Altersbestimmung im Jahr 1979 brachte leider kein Ergebnis.

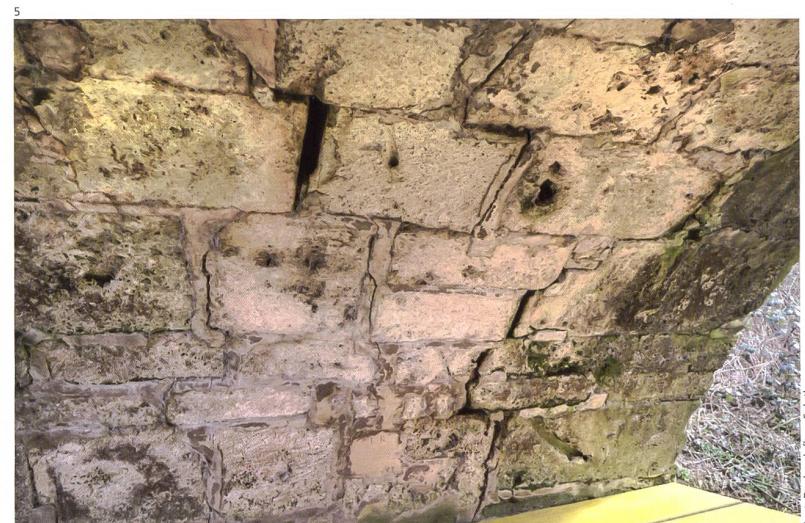
Abb. 4  
Die in eine Fuge des Brückenbogens eingeritzte Inschrift «renouvelee le 22 Juillet 1895» weist wohl auf die Erneuerung des Fugenmörtels hin.

<sup>2</sup> An einer Stelle wurde in den Fugenmörtel die Inschrift «renouvelée le 22 Juillet 1895» eingeritzt, was auf eine Erneuerung der Fugen im Jahr 1895 hinweisen könnte.

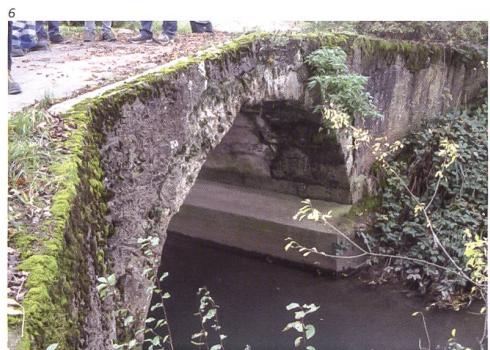
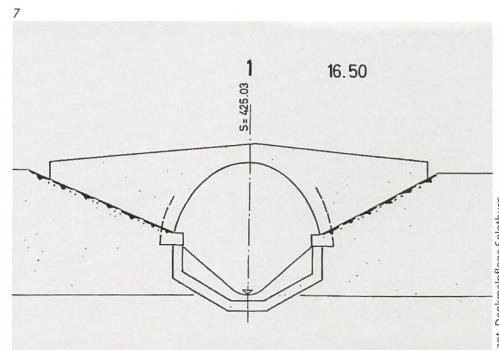
Die beiden Seitenmauern sind verputzt. Im Jahr 1970 wurden die beiden Widerlager bei der Kanalisierung des Witibachs mit einem Betonriegel unterfangen und verstärkt (Abb. 6, 7).

Abb. 6 und 7  
Um 1970 wurde das Mauerwerk mit einem massiven Betonriegel unterfangen.

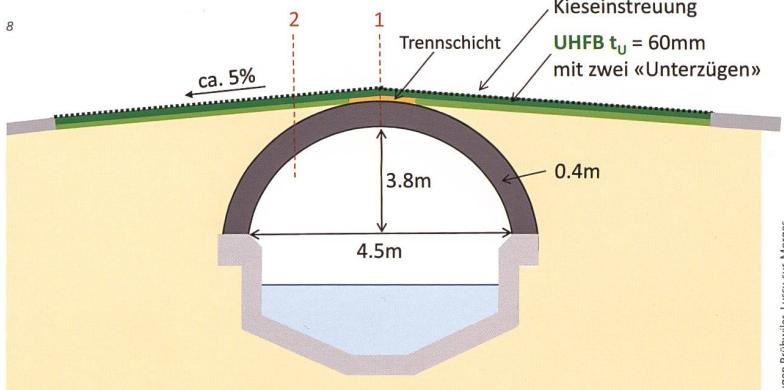
Abb. 8  
Längsschnitt entlang der Brückenmitte.

Die neue UHFB-Platte überspannt den gesamten Bereich der Natursteinbrücke (siehe Abb. 8–11). Die 60 Millimeter dicke Platte aus UHFB weist zwei in Längsrichtung verlaufende Verstärkungsrippen mit Stahlbewehrungsstäben auf, die im Bereich der von den Fahrzeugrädern direkt befahrenen Zonen angeordnet sind und die Radlasten verteilen. Über dem Gewölbescheitel wurde in Längsrichtung eben-

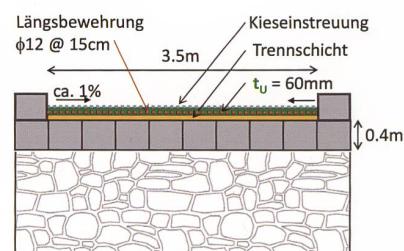
10  
Scheitel-Querschnitt 1:

Abb. 10  
Querschnitt im Bogenscheitel.

falls eine Stabstahlbewehrung eingelegt. In der Plattenstärke von 60 Millimetern wurde zusätzlich ein Bewehrungsnetz eingelegt zur Lastverteilung in Querrichtung. Über dem Bogenscheitel, wo die UHFB-Platte direkt auf dem Gewölbescheitel aufliegt, sorgt eine Trennschicht dafür, dass kein Verbund zwischen UHFB und Mauerwerk entsteht.

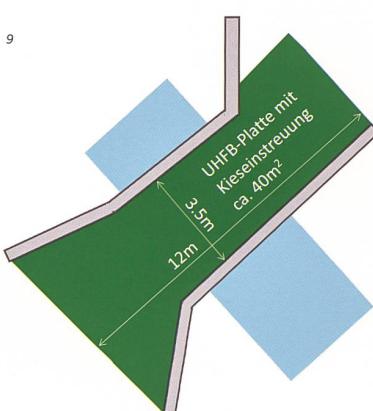
Abb. 9  
Grundriss mit Ausdehnung der UHFB-Platte.

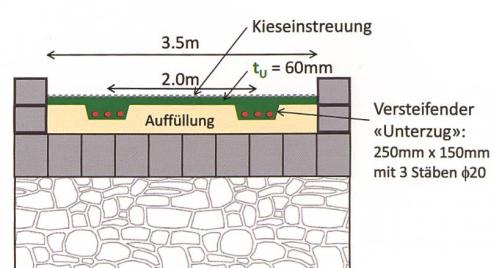
11  
Querschnitt 2 am Viertelpunkt:

Abb. 11  
Querschnitt am Viertelpunkt des Gewölbes.

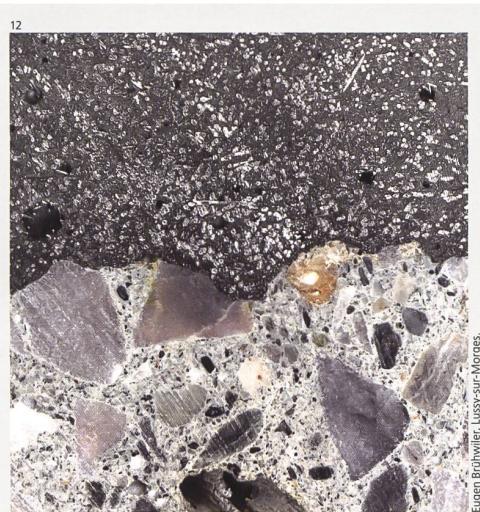
Die Abbildung rechts zeigt einen Ausschnitt einer Betonfahrbahnplatte einer Brücke, die mit einer UHFB-Schicht abgedichtet und verstärkt wurde. Der Unterschied zwischen UHFB (oben) und Beton (unten) ist offensichtlich.

Abb. 12  
Detailaufnahme einer Betonfahrbahnplatte, die mit einer UHFB-Schicht abgedichtet und verstärkt wurde. Der Unterschied zwischen UHFB (oben) und Beton (unten) ist offensichtlich.

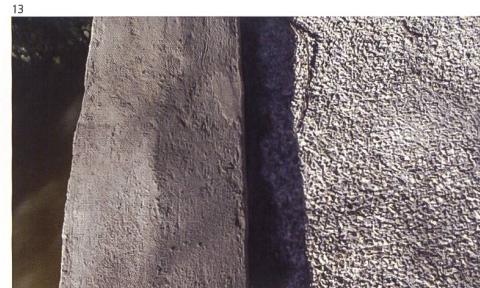
Abb. 13  
Detailaufnahme der befahrbaren, mit Splittkies eingesprengten Oberfläche der UHFB-Platte (rechts) und Oberfläche der Randbordüre aus Beton. Foto Juni 2021.

Die Arbeiten fanden Anfang Dezember 2020 bei tiefen Aussentemperaturen statt, weshalb die UHFB-Platte in einer beheizten Einhausung erstellt wurde (Abb. 14). Nach dem Einbau des UHFB zur Herstellung der Platte wurde die noch frische UHFB-Oberfläche mit grobkörnigem Splittkies (Maximalkorngrösse 12 Millimeter) abgestreut und bearbeitet, um eine mineralische Kiesoberfläche zu erhalten, die eine genügende Rutschsicherheit für Personen und eine genügende Griffigkeit für die Fahrzeuge gewährleistet (Abb. 13).

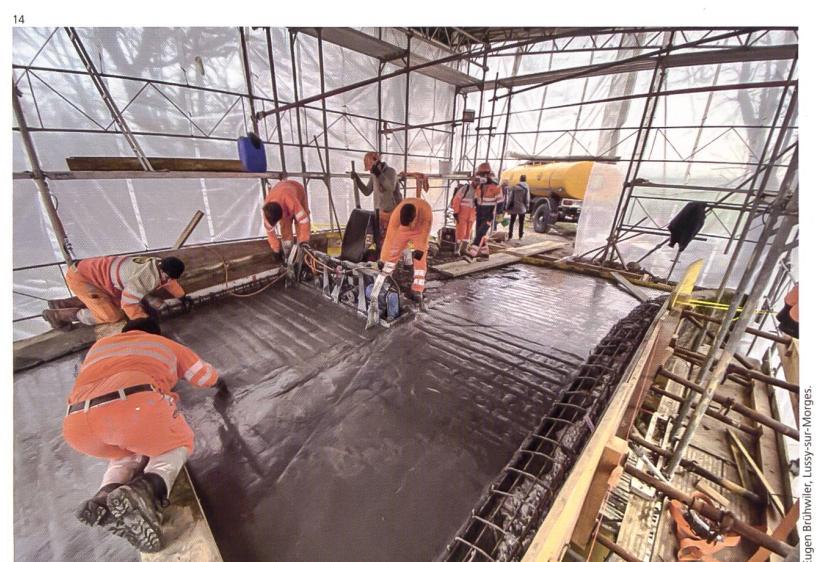
Abb. 14  
Einbau, Abziehen mit einem Vibrierbalken und Nachbearbeitung der UHFB-Platte im Dezember 2020.

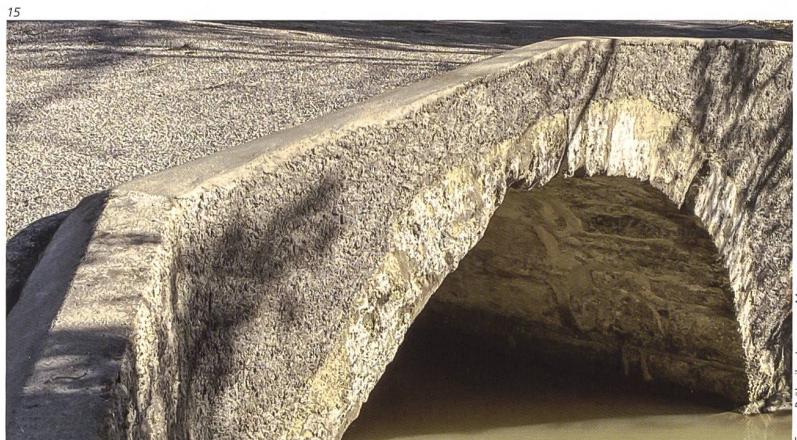
Abb. 15  
Die restaurierte «Römerbrücke» mit instandgesetztem Steingewölbe, neu verputzter Seitenmauer und mit Splittkies eingestreuter, neuer UHFB-Fahrbahnplatte.

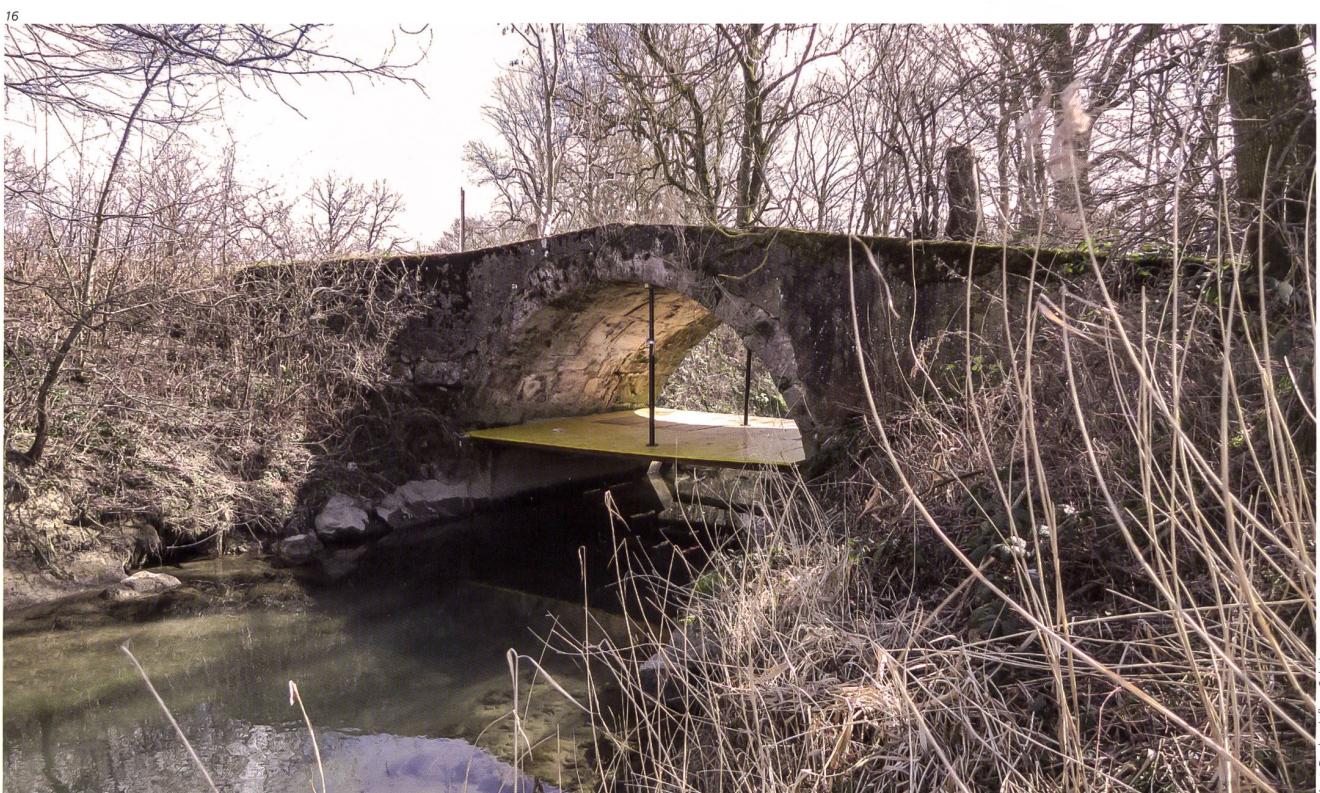
insbesondere im vorliegenden Fall mit den relativ weichen Tuffsteinen wichtig war. Ein für Mauerwerk spezialisierter Restaurator setzte das Natursteinmauerwerk und dessen Fugen instand (Abb. 17).

Abb. 17  
Untersicht und Seitenansicht  
des Gewölbes mit neu  
ausgefugtem Mauerwerk  
sowie neu verputzter  
Seitenmauer. Foto 2021.
