**Artikel:** Von Bettlach nach Grenchen über die restaurierte Brücke Witi : ein

### Von Bettlach nach Grenchen über die restaurierte Brücke Witi – ein junger Baustoff weist den Weg

### Bettlach/Grenchen, Natursteinbrücke über den Witibach

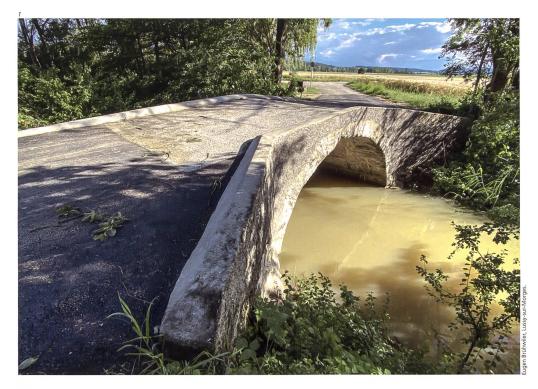
Bettlach/Grenchen, historische Brücke über den Witibach. Die «Römerbrücke» nach der Restaurierung 2021.

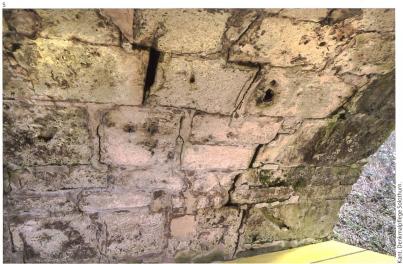
Das Gewölbe und die Seitenmauern mit Brüstungen zeigten das für Natursteinmauerwerk übliche Schadensbild. Das Mauerwerk des Gewölbes zeigte offene vertikale Fugen. Der Fugenmörtel war teilweise abgeplatzt, und einzelne Mauersteine wiesen Risse auf. In der Vergangenheit wurden verschiedene Zementmörtel zur Ausfugung verwendet. Diese waren im Vergleich zum weichen Tuffstein, der eine geringe Druckfestigkeit aufweist, zu hart und könnten zur Rissbildung in einzelnen Tuffsteinen geführt ha-

Die Untersicht des Gewölbes vor der Restaurierung, mit teilweise offenen Fugen.

Bei der Fugeninstandsetzung des Mauerwerks der «Römerbrücke» war zunächst loser und verwitterter Mörtel zu entfernen. Danach wurden offene Fugen mit Frisch-Mörtel neu ausgefugt. Es wurde darauf geachtet, keine «harten» Mörtel einzubauen, was insbesondere im vorliegenden Fall mit den relativ weichen Tuffsteinen wichtig war. Ein für Mauerwerk spezialisierter Restaurator setzte das Natursteinmauerwerk und dessen Fugen instand (Abb. 17).
