Alter Spittel und Hexenturm in Olten – Nachbarn der unterschiedlichen Art

CHRISTOPH RÖSCH, STEFAN BLANK

Der sogenannte Alte Spittel, das alte Stadtspital von Olten, beherbergte während Jahrhunderten bedürftige Leute und zählte lange Zeit zu den wesentlichen städtischen Infrastrukturbauten. Dem unmittelbar benachbarten Hexenturm kamen indessen weniger heilvolle Aufgaben zu. Die 2020/2021 durchgeführten Umbauarbeiten wurden genutzt, um die Baugeschichte der beiden unter Denkmalschutz stehenden Gebäude zu untersuchen und einer bekannten Oltner Sage auf den Zahn zu fühlen.

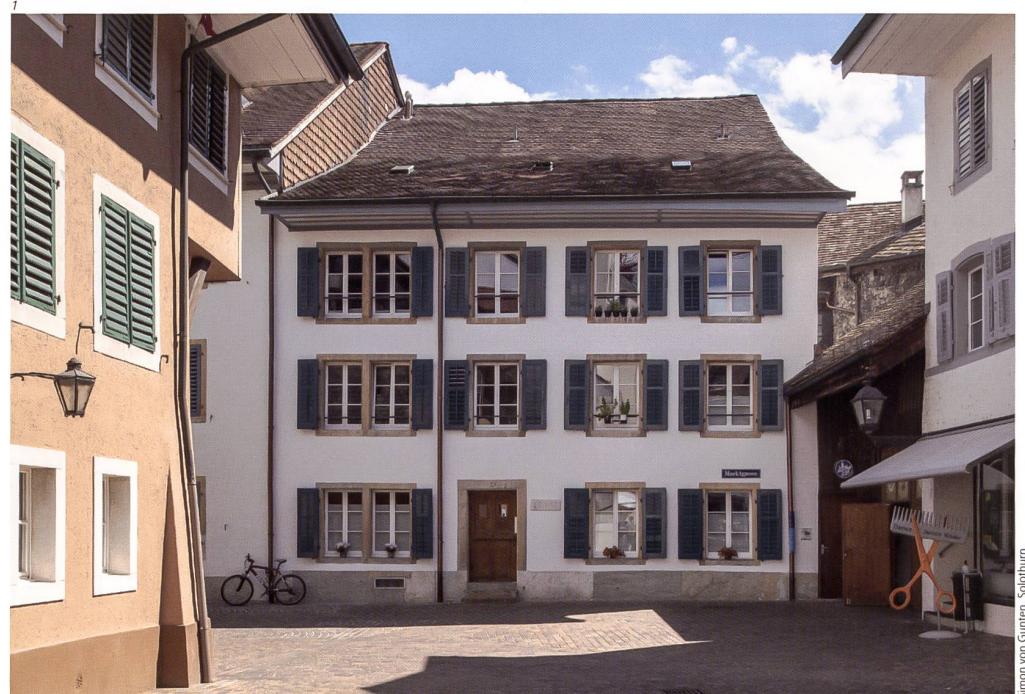
Abb. 1
Olten, Marktgasse 27. Gassenansicht des Alten Spittels.
Rechts im Hintergrund ist die Rundung des Hexenturms zu erkennen. Zustand nach der Restaurierung 2022.

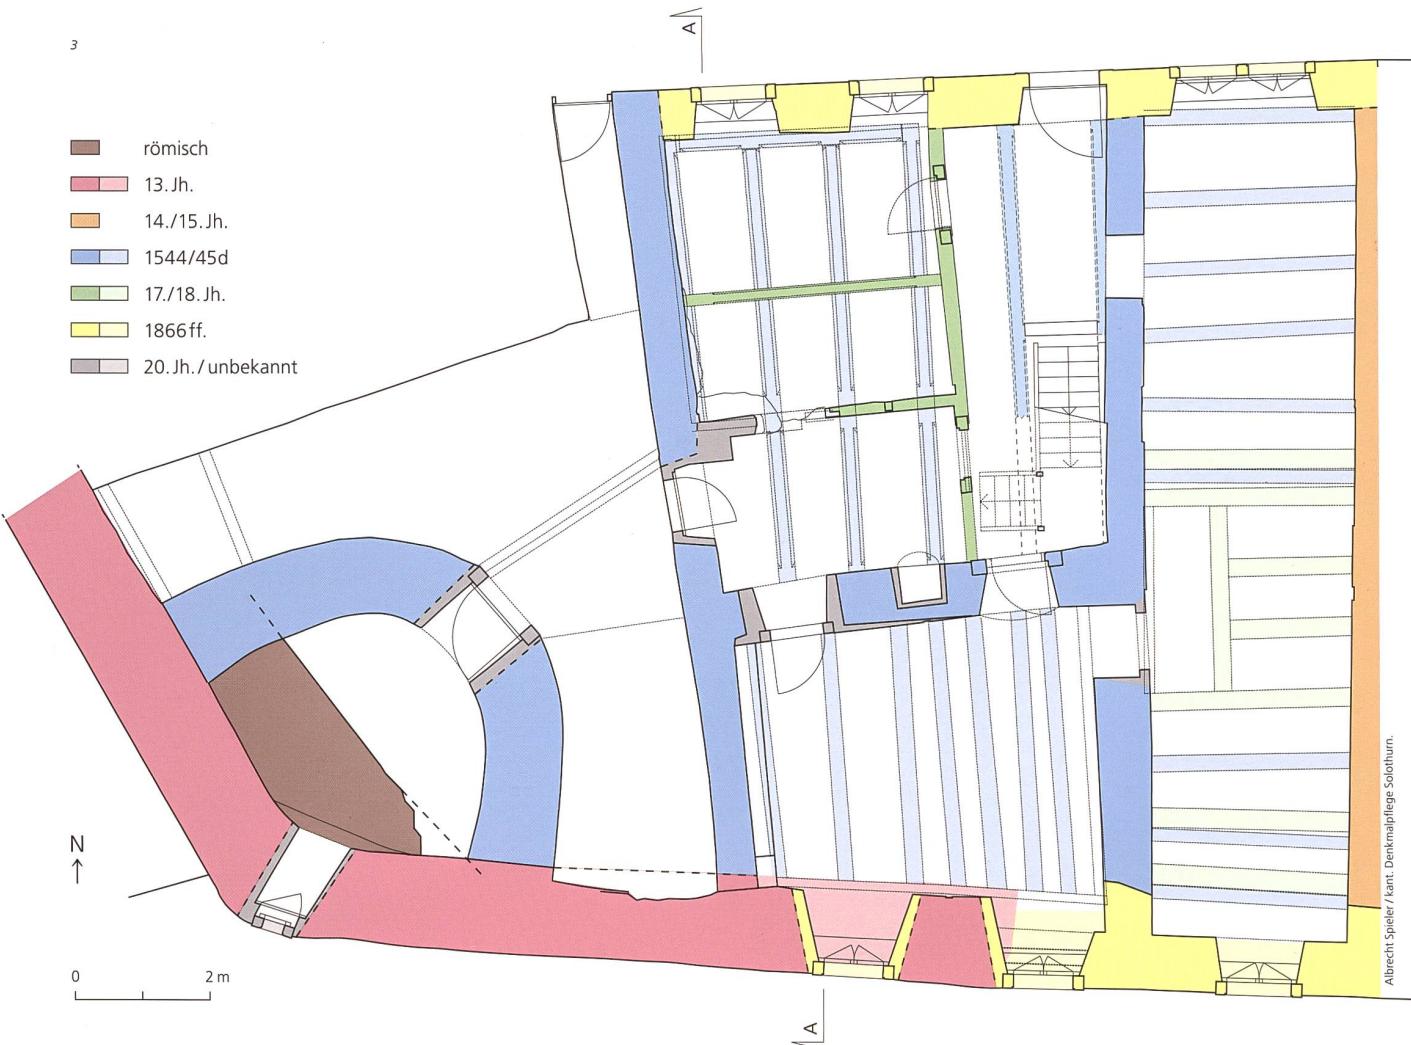
Abb. 3
Olten, Marktgasse 27. Grundriss Erdgeschoss. Baualtersplan von Spittel und Hexenturm.

Die als Rückwand des Alten Spittels und des Hexenturms dienende Stadtmauer stellt den ältesten aufgehend erhaltenen Befund dar (Abb. 3). Wie die archäologische Ausgrabung im Hexenturm gezeigt hat, steht die Stadtmauer dort auf dem Fundament der spätromischen Kastellmauer. Das Fundament brach jedoch noch unter dem Hexenturm abrupt ab. Der instabile Schotteruntergrund des Abhangs zur Dünneren muss schon vor dem Bau der mittelalterlichen Stadtmauer zum Einsturz der dortigen Kastellmauer geführt haben. Die Kastellmauer dürfte einst in einem weiteren Bogen als die bestehende Stadtmauer nach Südosten verlaufen sein. Die mittelalterliche Stadtmauer wurde ab dem Bereich des Hexenturms in engerem Bogen, der Hangkante nach Osten folgend, von Grund auf neu erstellt.⁵

Beim Abschnitt nördlich des Hexenturms, wo die Stadtmauer auf dem Fundament des spätromischen Kastells fußt, fällt die unregelmässige Innenflucht auf (Abb. 3). Ob hier Kernmauerwerk des Kastells weiterverwendet oder ob die Mauerschale aus unbekannten Gründen später abgetragen wurde, bleibt zu klären. Die an die Stadtmauer anschliessende Mauer des Hexenturms nimmt jedenfalls Bezug auf die unregelmässige Innenflucht.

Aufgrund des festgestellten sekundären Einbaus der zum Spittel gehörenden Deckenbalkenlage im Erdgeschoss muss die Brandmauer zum Haus Marktgasse 25 älter sein als der bestehende Spittel Marktgasse 27 (Abb. 3).

Das bestehende Gebäude geht auf einen vollständigen Neubau zurück. Der Steinbau von knapp 12×12 Meter Grundrissgrösse lehnt sich an die bestehende Stadtmauer im Süden und die ältere Brandmauer im Osten an (vgl. oben; Abb. 3). Der Spittelbau wird in der Querachse durch eine bis ins zweite Obergeschoss reichende Binnen-Brandmauer in zwei Bereiche unterteilt.

Ein Grossteil des westlichen Giebelfeldes und der Westmauer wurden in einer jüngeren Bauphase neu errichtet. Daneben sind im Innern verschiedene bauliche Anpassungen festzustellen, die nicht alle im Einzelnen datiert sind, aber in den gleichen zeitlichen Rahmen fallen dürften Abb. 3, 4, 6).

stelle ungefähr in der Mitte der Südfassade vom Fuss der Stadtmauer bis zum Wehrgang erkennbar. Als Ersatz der Stadtmauer wurde eine deutlich dünnerne Mauer mit zeitgemässen Fensteröffnungen errichtet (Abb. 3, 6, 14).

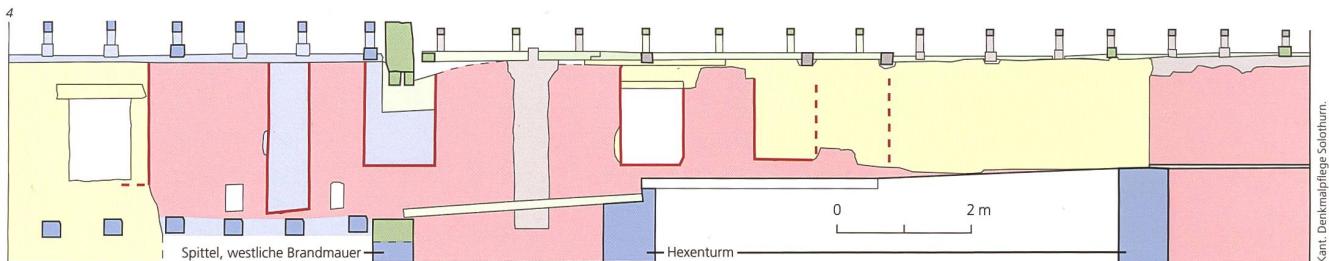
Abb. 4
Olten, Marktgasse 27. Innenansicht/Baualtersplan der Stadtmauer im Bereich des Spittels und des Hexenturms.

13. Jh.
1544d
1690d / 17./18. Jh.
1866 ff.
20. Jh. / unbekannt
— Umriss Zinnen/Scharten

Im Zusammenhang mit dem Neubau des Spittels wurde der oben erwähnte Durchgang zu einem mutmasslichen Erker am Zinnenkranz zugemauert. Um ausserdem den westlichsten Kehlbalken auf eine fixe Unterlage stellen zu können, wurde eine Zinne teilweise zugemauert (Abb. 4).

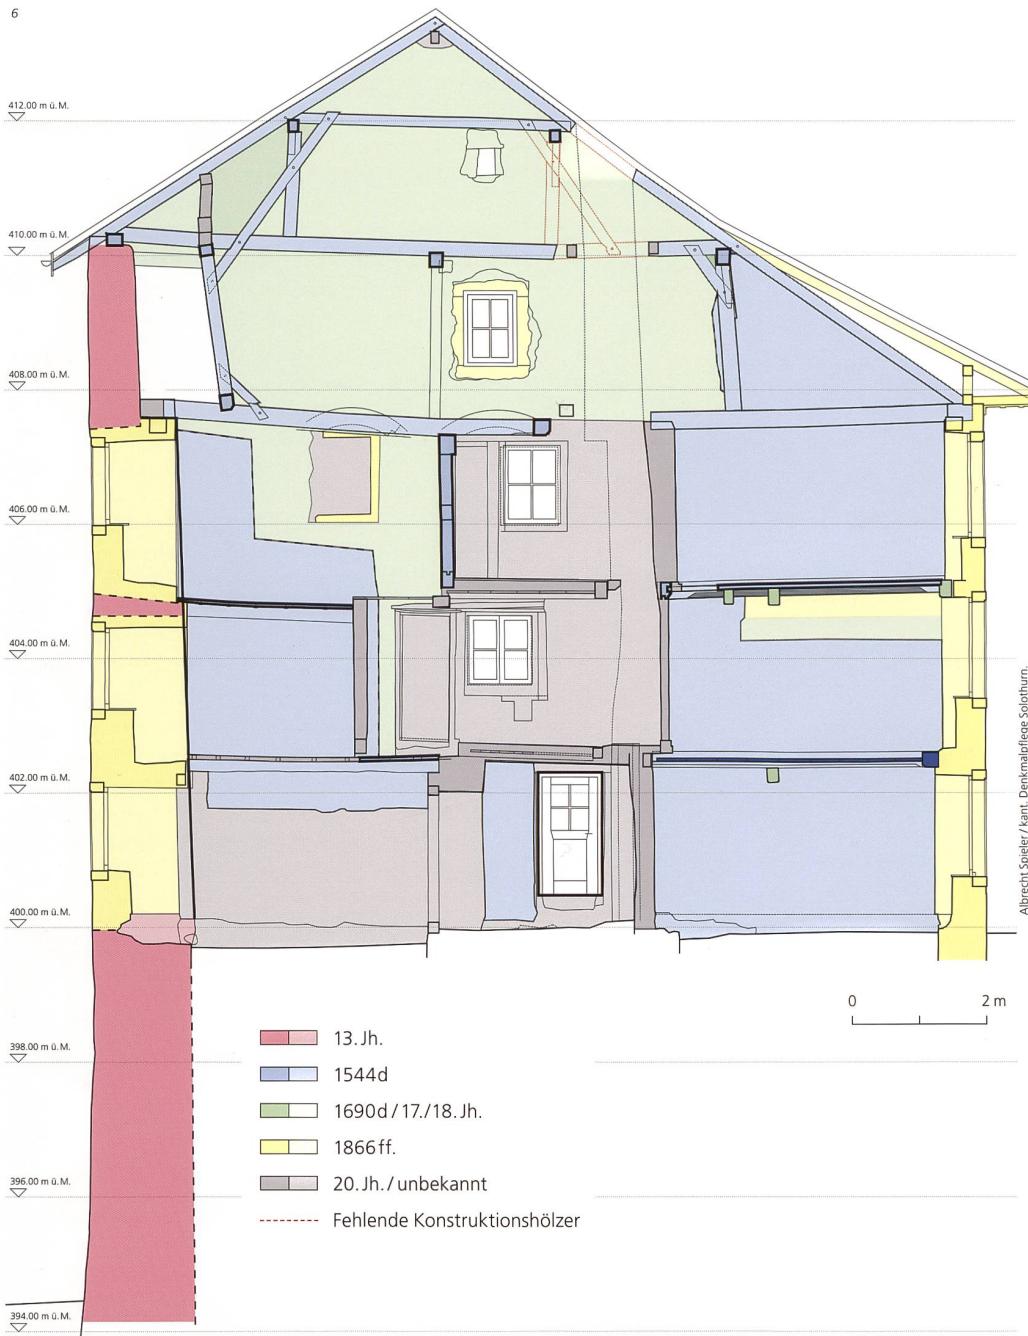
Abb. 6
Olten, Marktgasse 27. Querschnitt des Spittels, Blick nach West. Baualtersplan.

Im Bereich des Spittels verfügt die Stadtmauer über eine Höhe von rund 14 Metern an der Aussenseite und 10 Metern an der Innenseite. Die Dicke am Fuss der Innenseite beträgt ca. 1,4 Meter und nimmt mit zunehmender Höhe ab (unterhalb Wehrgang ca. 1,25 Meter; Abb. 6).

reihe bildet die Abgrenzung zwischen dem Wehrgang und dem Dachraum. Die erste Kehlbalkenlage führt über diese Stuhlsäulenflucht bis auf eine Mauerschwelle auf der Oberkante der Stadtmauer und bildet die offene Decke des Wehrgangs. Die Sparren sind vom First über die Stadtmauer gezogen, sodass der Wehrgang vollständig im Dachraum integriert ist (Abb. 6).

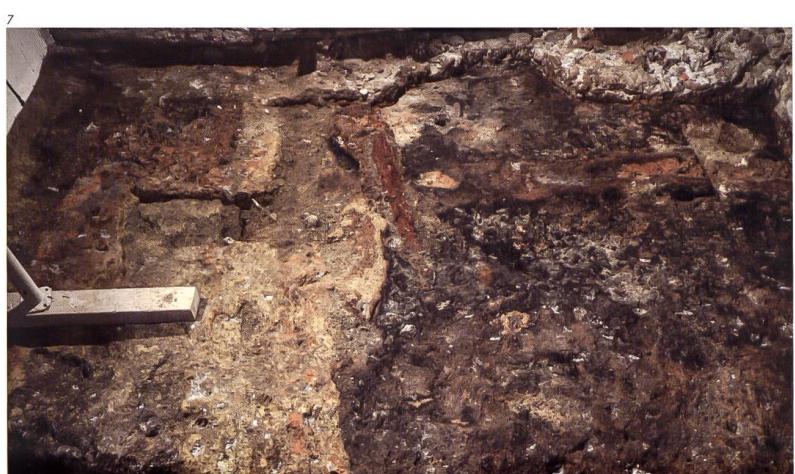
Abb. 7
Olten, Marktgasse 27. 2020 dokumentierte, archäologische Befunde von Vorgängerbauten.

Bei der archäologischen Ausgrabung im Innern des Spittels konnten Lehm- und Mörtelbodenreste eines Vorgängergebäudes festgestellt werden (Abb. 7). Vermutlich handelt es sich dabei um Spuren eines Hauses, welches 1482 vom Ehepaar Scherrer gestiftet wurde.⁸

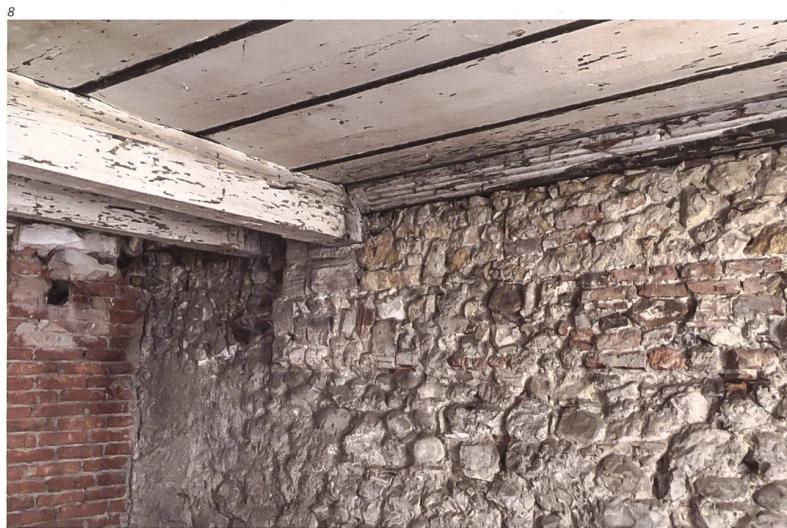
Abb. 8
Olten, Marktgasse 27. Stube im ersten Obergeschoss, Westwand mit Rillenfriesbalken und jüngeren Unterzügen.
Situation beim Umbau 2020.

Das erste Obergeschoss weist die gleiche Raumstruktur wie das Erdgeschoss auf. Wiederum zeichnet sich eine gewisse Hierarchisierung der Raumgestaltung und Bauweise ab. Im westlichen Hausteil sind gassenseitig eine Stube und Nebenstube belegbar. Auf den Schiebebodenbrettern liessen sich Spuren eines Mörtelstrichs fassen, der unter der Fachwerk-Trennwand zum dahinterliegenden Gang hindurchzog. Die gut 15 Quadratmeter grosse Hauptstube verfügt über teilweise erhaltene, mit vier Rillen profilierte Deckenfriesbalken (Abb. 6, 8). Bei der kleineren, östlich anschliessenden und wahrscheinlich nur über die Stube erschlossenen Nebenstube von 11 Quadratmeter Grösse weisen die gleichen Balken eine einfache Fase auf. Bemerkenswert ist, dass bereits zur Bauzeit die Treppe vom Erdgeschoss ins erste Obergeschoss so angelegt wurde, dass sie die Nebenstube räumlich tangiert. Die Wandschwelle der Stubensüdwand wurde dafür unterbrochen, als Sturz des Treppenaufgangs höher gesetzt und an der Binnenbrandmauer auf einer Konsole abgestützt (Abb. 9).

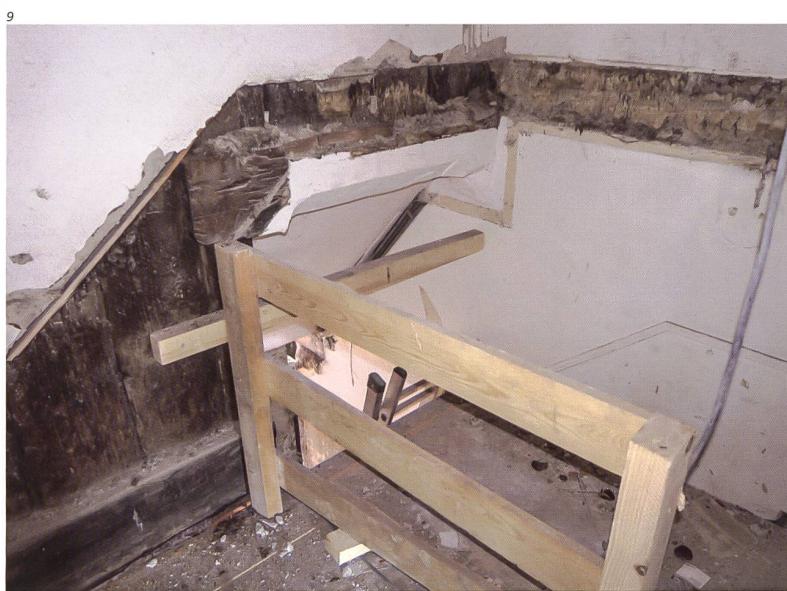
Abb. 9
Olten, Marktgasse 27. Für den Treppenaufgang bauzeitlich in der Höhe versetzte Schwelle der Stuben-Fachwerkwand.
Situation beim Umbau 2020.

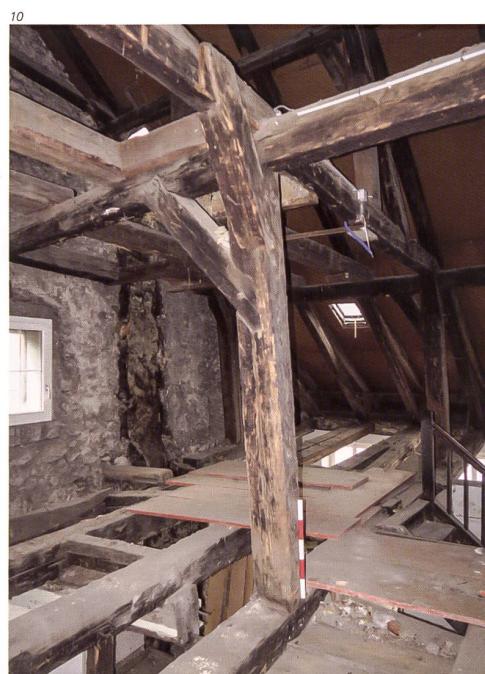
Abb. 10
Olten, Marktgasse 27. Stehender Dachstuhl. Situation beim Umbau 2020.

Das Dachwerk ist weitgehend in seinem originalen Zustand erhalten (Abb. 10). Es besteht aus einem zweigeschossigen, stehenden Stuhl. Die Dachbalkenlage entspricht dem Niveau des Wehrgangbodens der Stadtmauer. Die südliche Stuhlsäulen-

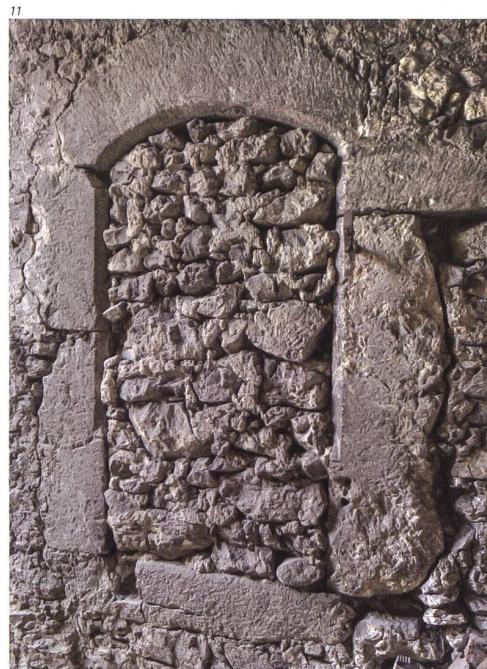
Abb. 11
Olten, Marktgasse 27. Vermauerte Hocheingang zum Obergeschoss des Hexenturms. Zustand 2020.

Die Untersuchung des Innern machte deutlich, dass der Hexenturm ursprünglich nur einen zum Hocheingang gehörenden Boden aufgewiesen hatte. Die dazugehörige Balkenlage besteht aus drei Eichenbalken mit einem zentralen Wechsel, welcher zur Aufnahme einer Bodenluke von 91x96 Zentimetern diente. Auf den Balken liegt ein 8–10 Zentimeter dicker Bretterboden. Neben der Luke ist auf dem Boden der Name «PEDER WÄCHDER» eingekerbt. Die aller Wahrscheinlichkeit nach bauzeitliche Balkenlage wurde sekundär um eine Balkenhöhe höher gelegt. Hinter dem höher gesetzten Boden hat sich die originale Wandoberfläche, ein deckender weißer, sehr feiner Verputz, erhalten.

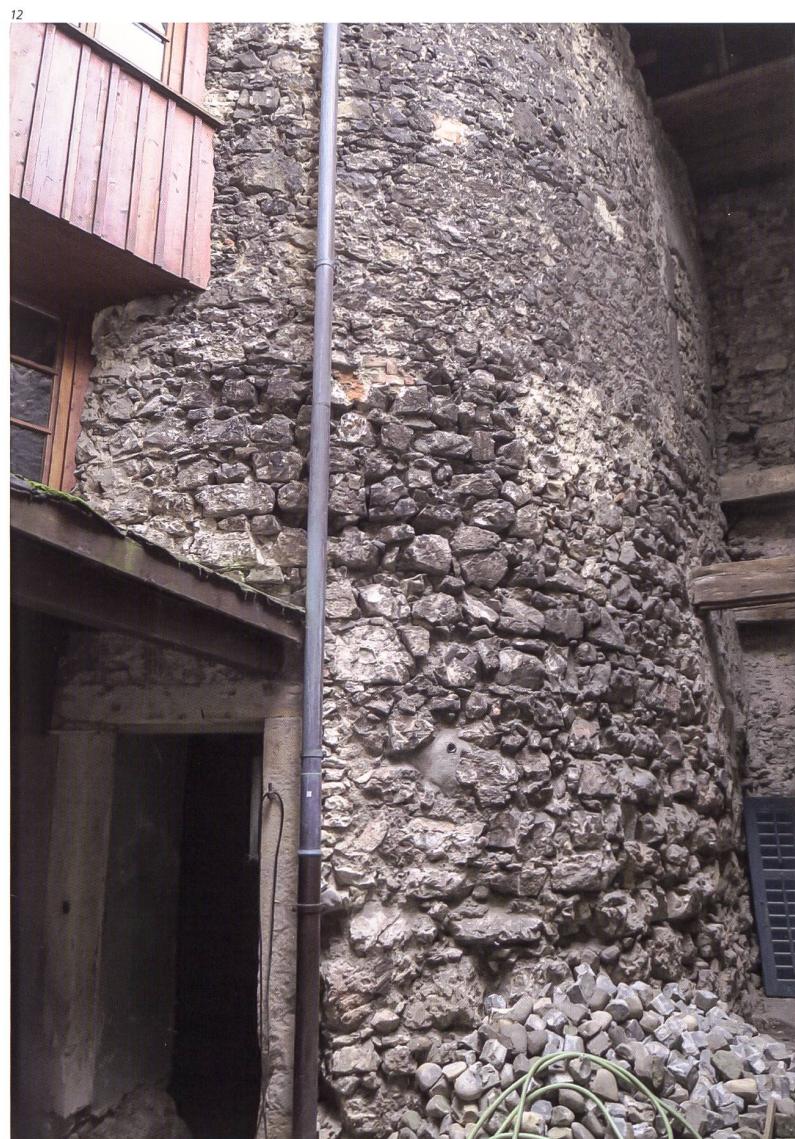
Abb. 12
Olten, Marktgasse 27. Teilansicht des Hexenturms. Oben rechts sind der Hocheingang und Reste eines Podests zu erkennen. Zustand vor dem Umbau 2020.

Der rund 8 Meter hohe Hexenturm ist mit einer Mauerdicke von 1,25 Metern hufeisenförmig an die innenseitige Rundung der Stadtmauer angefügt. Die Höhe entspricht ungefähr dem Bodenniveau des Wehrgangs, der über die Decke des Hexenturms hinwegläuft. Der rohe Baukörper aus grob bearbeiteten Kalksteinen weist an der Nordseite einen vermauerten Hocheingang mit Kalksteingewänden auf (Abb. 11, 12). Vor dem Hocheingang zeugen verschiedene Balken und Balkenlöcher vom ehemaligen Podest und Aufgang.

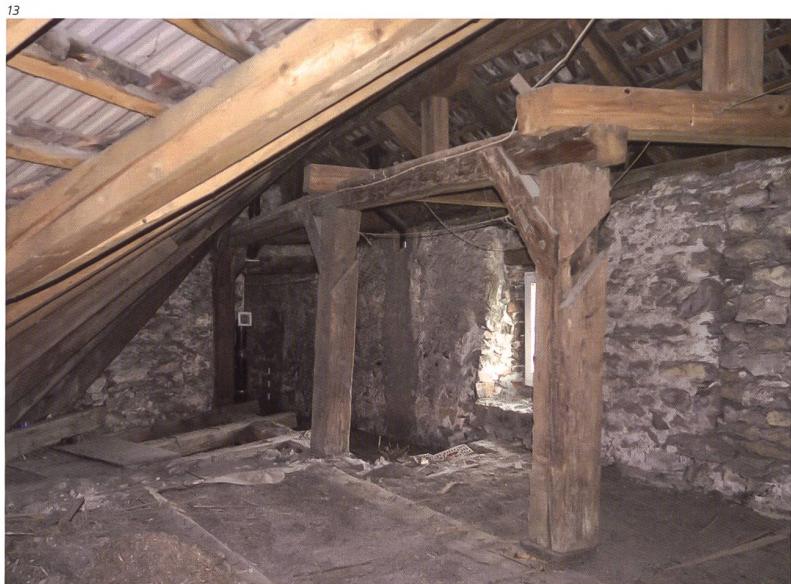
Abb. 13
Olten, Marktgasse 27. Gedeckte Wehrgangkonstruktion von 1690 über dem Hexenturm. Links im Hintergrund ist die westliche Giebelwand des Spittels zu erkennen. Zustand vor dem Umbau 2020.

Die dendrochronologische Datierung des Wehrgangs über dem Hexenturm ins Jahr 1690 belegt, dass dieser jünger ist als der Gefängnisbau. Die Konstruktionshölzer liegen im Mauermörtel der neuen westlichen Giebelwand des Spittels, weshalb anzunehmen ist, dass die Baumassnahmen zusammen erfolgten (Abb. 13).

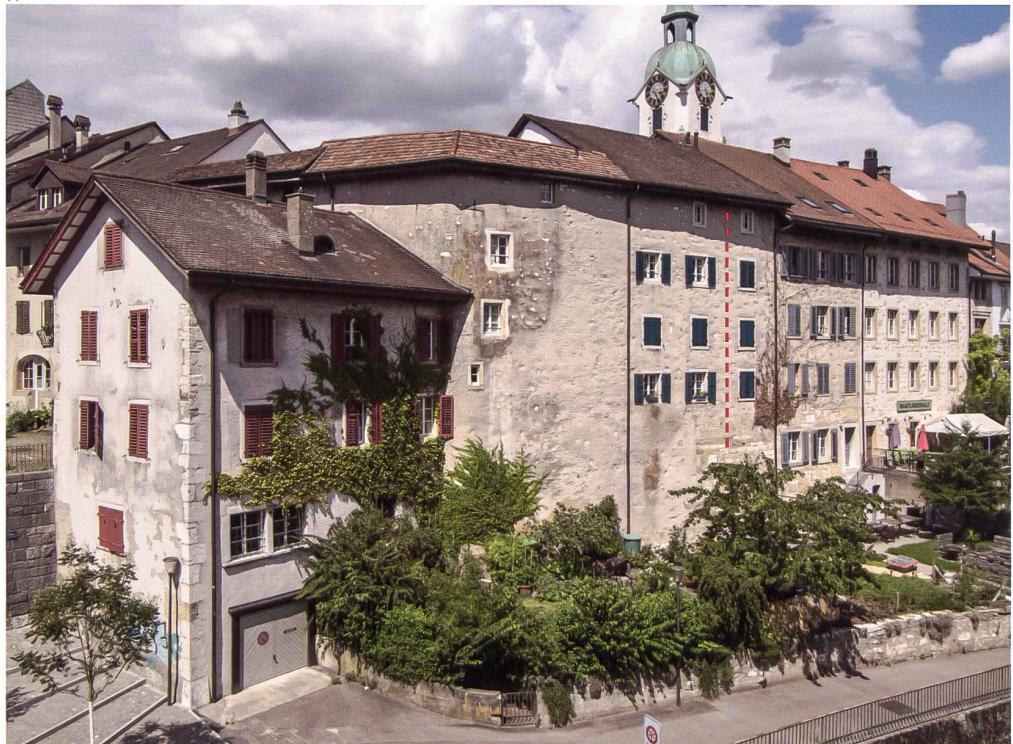
Abb. 14
Olten, Marktgasse 25/27.
Grabenseitige Ansicht nach dem Umbau 2021. Die ungefähre, senkrechte Abbruchstelle von 1866 ist rot markiert.

1866 stürzte die Stadtmauer beim Spittel und den östlich anschliessenden Häusern (Marktgasse 23 und 25) ein.¹² Beim Spittel ist die vertikale Abbruch-
