Zeitschrift: Archäologie und Denkmalpflege im Kanton Solothurn
Herausgeber: Amt für Denkmalpflege und Archäologie des Kantons Solothurn
Band: 27 (2022)

Artikel: Alter Spittel und Hexenturm in Olten : Nachbarn der unterschiedlichen Art
Autor: Rösch, Christoph / Blank, Stefan
DOI: <https://doi.org/10.5169/seals-1033213>

Alter Spittel und Hexenturm in Olten – Nachbarn der unterschiedlichen Art

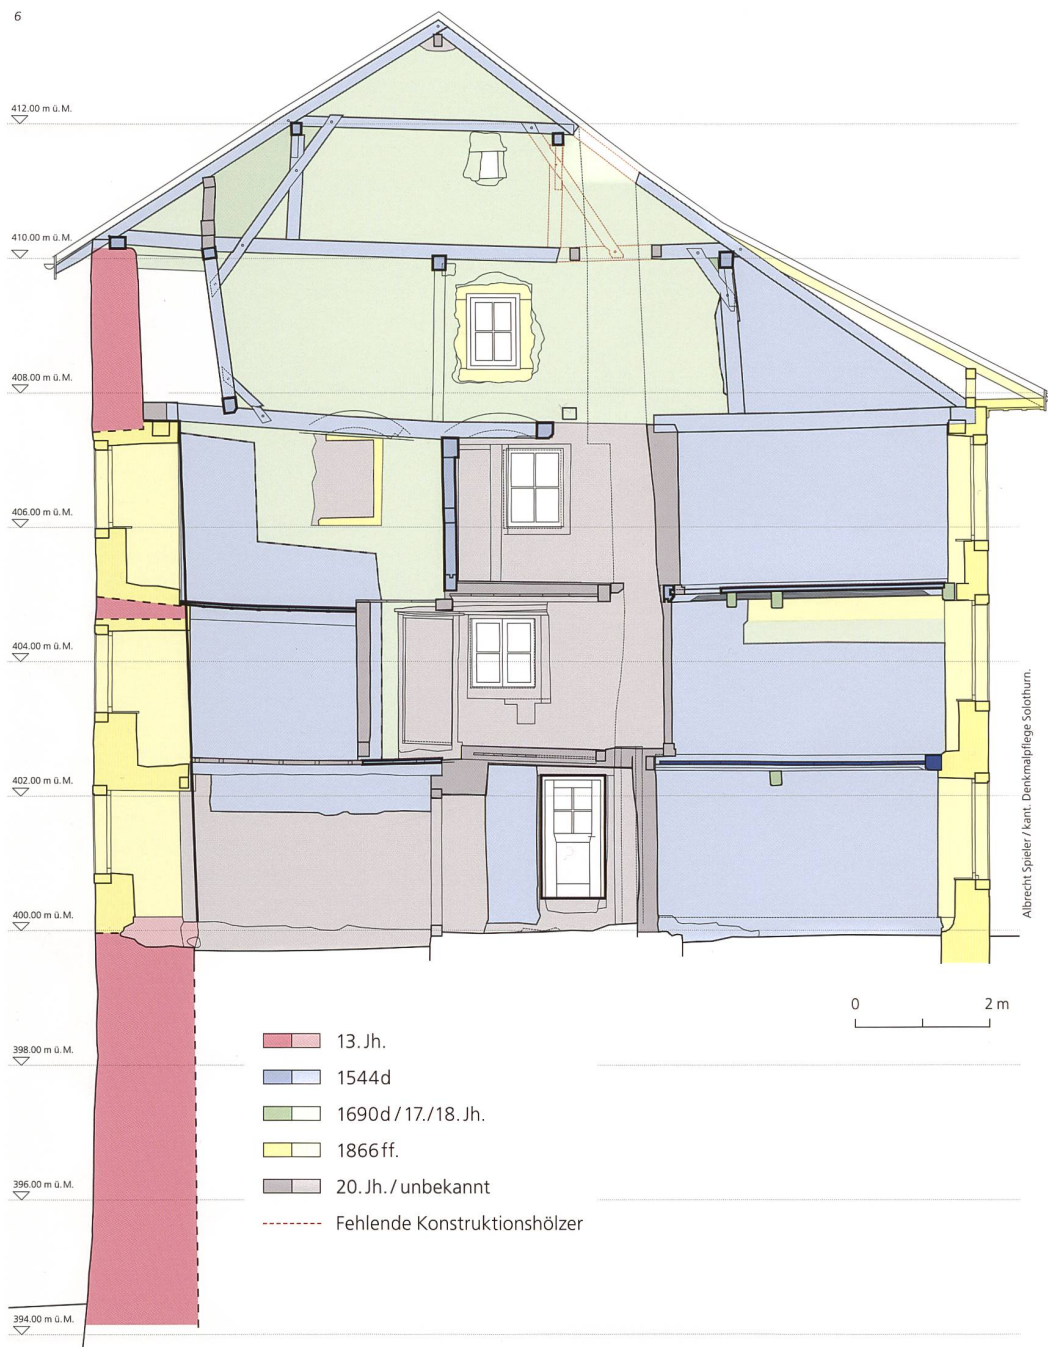
Abb. 6
Olten, Marktasse 27. Querschnitt des Spittels, Blick nach West. Baualtersplan.

Im Bereich des Spittels verfügt die Stadtmauer über eine Höhe von rund 14 Metern an der Aussenseite und 10 Metern an der Innenseite. Die Dicke am Fuss der Innenseite beträgt ca. 1,4 Meter und nimmt mit zunehmender Höhe ab (unterhalb Wehrgang ca. 1,25 Meter; Abb. 6).

reihe bildet die Abgrenzung zwischen dem Wehrgang und dem Dachraum. Die erste Kehlbalkenlage führt über diese Stuhlsäulenflucht bis auf eine Mauerschwelle auf der Oberkante der Stadtmauer und bildet die offene Decke des Wehrgangs. Die Sparren sind vom First über die Stadtmauer gezogen, sodass der Wehrgang vollständig im Dachraum integriert ist (Abb. 6).

Ein Grossteil des westlichen Giebfeldes und der Westmauer wurden in einer jüngeren Bauphase neu errichtet. Daneben sind im Innern verschiedene bauliche Anpassungen festzustellen, die nicht alle im Einzelnen datiert sind, aber in den gleichen zeitlichen Rahmen fallen dürften (Abb. 3, 4, 6).

stelle ungefähr in der Mitte der Südfassade vom Fuss der Stadtmauer bis zum Wehrgang erkennbar. Als Ersatz der Stadtmauer wurde eine deutlich dünnere Mauer mit zeitgemässen Fensteröffnungen errichtet (Abb. 3, 6, 14).

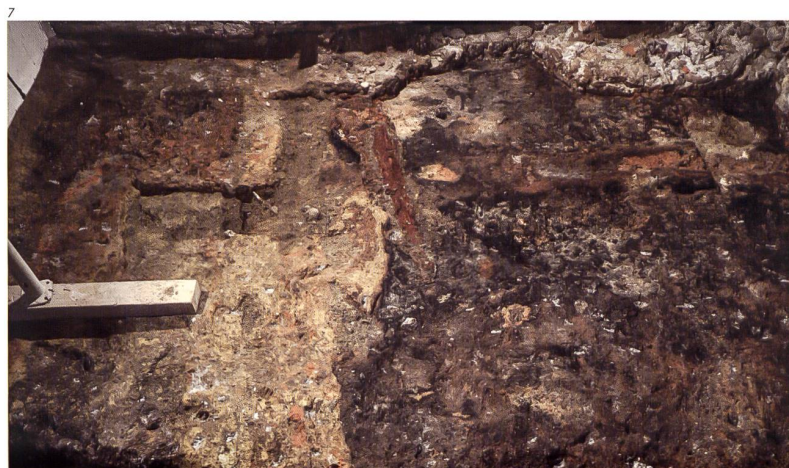
Abb. 7
Olten, Marktasse 27. 2020 dokumentierte, archäologische Befunde von Vorgängerbauten.

Bei der archäologischen Ausgrabung im Innern des Spittels konnten Lehm- und Mörtelbodenreste eines Vorgängergebäudes festgestellt werden (Abb. 7). Vermutlich handelt es sich dabei um Spuren eines Hauses, welches 1482 vom Ehepaar Scherrer gestiftet wurde.⁸

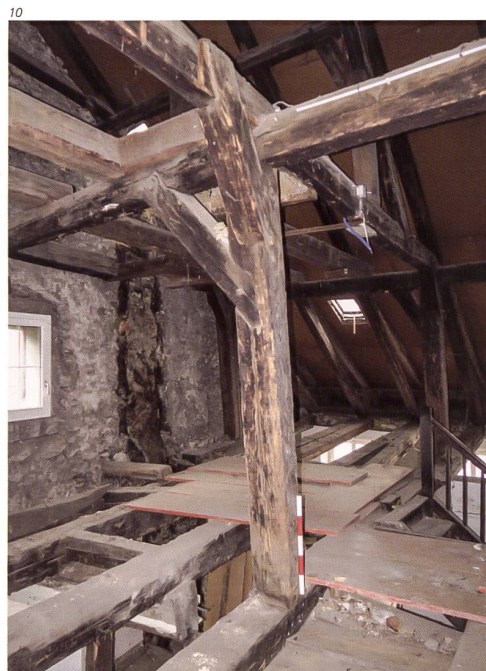
Abb. 10
Olten, Marktgasse 27. Stehender Dachstuhl. Situation beim Umbau 2020.

Das Dachwerk ist weitgehend in seinem originalen Zustand erhalten (Abb. 10). Es besteht aus einem zweigeschossigen, stehenden Stuhl. Die Dachbalkenlage entspricht dem Niveau des Wehgangbodens der Stadtmauer. Die südliche Stuhlsäulen-

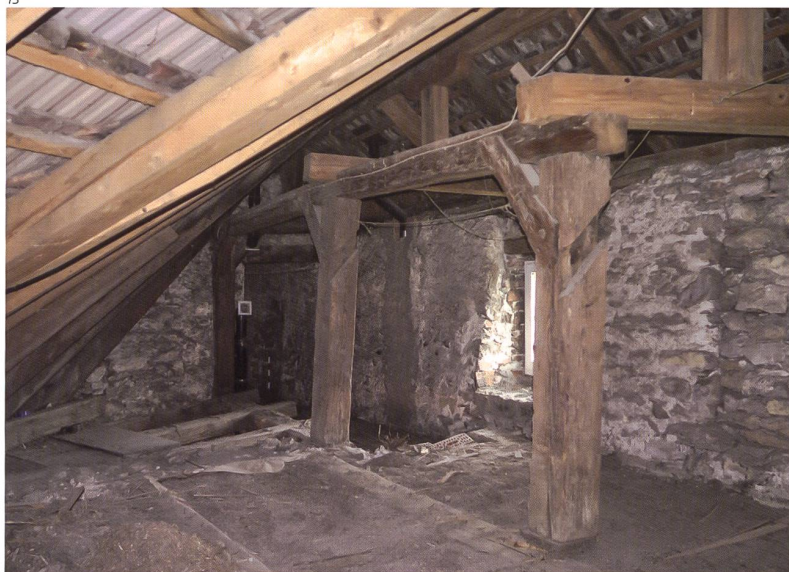
Abb. 13
Olten, Marktgasse 27. Gedeck-
te Wehrgangkonstruktion von
1690 über dem Hexenturm.
Links im Hintergrund ist die
westliche Giebelwand des
Spittels zu erkennen. Zustand
vor dem Umbau 2020.

Die dendrochronologische Datierung des Wehrgangs über dem Hexenturm ins Jahr 1690 belegt, dass dieser jünger ist als der Gefängnisbau. Die Konstruktionshölzer liegen im Mauermörtel der neuen westlichen Giebelwand des Spittels, weshalb anzunehmen ist, dass die Baumassnahmen zusammen erfolgten (Abb. 13).
