**Zeitschrift:** Archäologie und Denkmalpflege im Kanton Solothurn  
**Herausgeber:** Amt für Denkmalpflege und Archäologie des Kantons Solothurn  
**Band:** 27 (2022)

**Artikel:** Alter Spittel und Hexenturm in Olten : Nachbarn der unterschiedlichen Art  
**Autor:** Rösch, Christoph / Blank, Stefan  
**DOI:** <https://doi.org/10.5169/seals-1033213>

# Alter Spittel und Hexenturm in Olten – Nachbarn der unterschiedlichen Art

CHRISTOPH RÖSCH, STEFAN BLANK

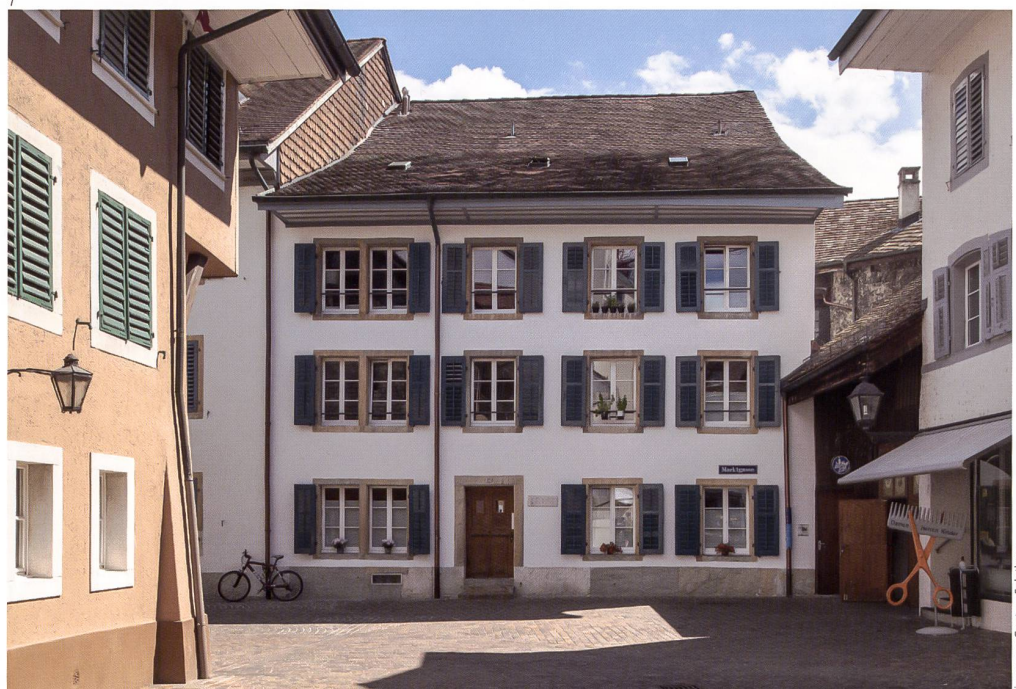
Abb. 1  
Olten, Marktgasse 27. Gassen-  
ansicht des Alten Spittels.  
Rechts im Hintergrund ist die  
Rundung des Hexenturms zu  
erkennen. Zustand nach der  
Restaurierung 2022.

Der Alte Spittel an der Marktgasse 27 und der durch eine Laube jüngeren Datums baulich verbundene Hexenturm besetzen unauffällig die Südwestecke der Altstadt von Olten (Abb. 1, 2). Nach Aussage der historischen Quellen geht das Stadtspital auf eine Stiftung von Werner und Elsa Scherrer im Jahr 1482 zurück. Das Ehepaar spendete der Stadt Olten nicht nur das Gebäude, sondern auch landwirtschaftliche Güter für dessen Unterhalt. Diese Wohltätigkeit zog schnell weitere Spenden nach sich, sodass der Spittel bald reichlich Einkünfte verzeichnete.<sup>1</sup> Spittel

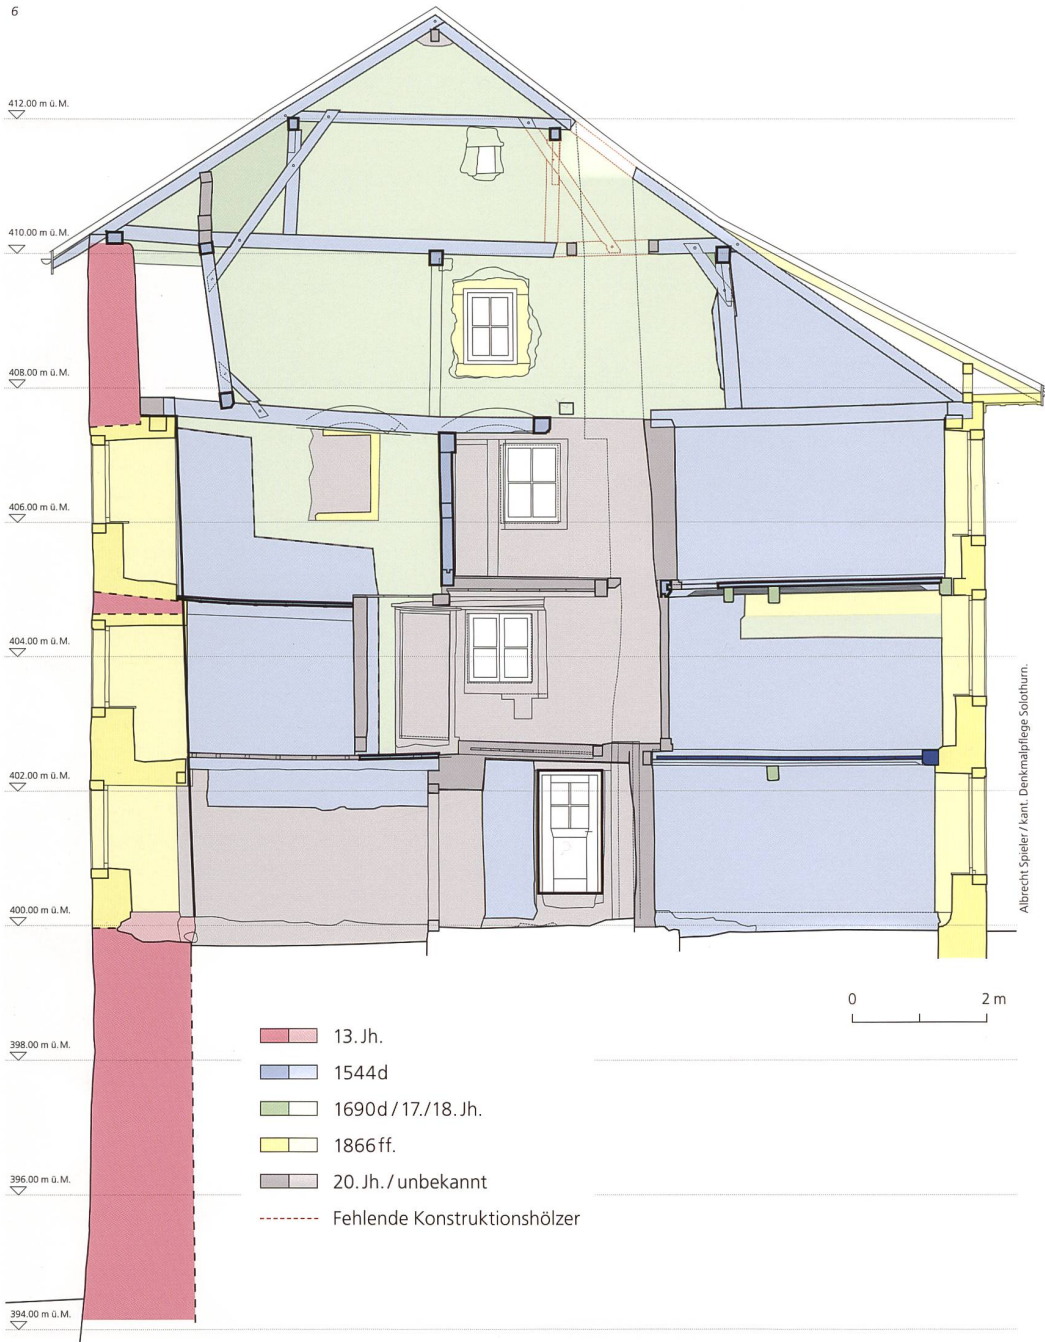
Abb. 6  
Olten, Marktgasse 27. Querschnitt des Spittels, Blick nach West. Baualtersplan.

Im Bereich des Spittels verfügt die Stadtmauer über eine Höhe von rund 14 Metern an der Aussenseite und 10 Metern an der Innenseite. Die Dicke am Fuss der Innenseite beträgt ca. 1,4 Meter und nimmt mit zunehmender Höhe ab (unterhalb Wehrgang ca. 1,25 Meter; Abb. 6).

reihe bildet die Abgrenzung zwischen dem Wehrgang und dem Dachraum. Die erste Kehlbalkenlage führt über diese Stuhlsäulenflucht bis auf eine Mauerschwelle auf der Oberkante der Stadtmauer und bildet die offene Decke des Wehrgangs. Die Sparren sind vom First über die Stadtmauer gezogen, sodass der Wehrgang vollständig im Dachraum integriert ist (Abb. 6).

Ein Grossteil des westlichen Giebfeldes und der Westmauer wurden in einer jüngeren Bauphase neu errichtet. Daneben sind im Innern verschiedene bauliche Anpassungen festzustellen, die nicht alle im Einzelnen datiert sind, aber in den gleichen zeitlichen Rahmen fallen dürften (Abb. 3, 4, 6).

stelle ungefähr in der Mitte der Südfassade vom Fuss der Stadtmauer bis zum Wehrgang erkennbar. Als Ersatz der Stadtmauer wurde eine deutlich dünnere Mauer mit zeitgemässen Fensteröffnungen errichtet (Abb. 3, 6, 14).

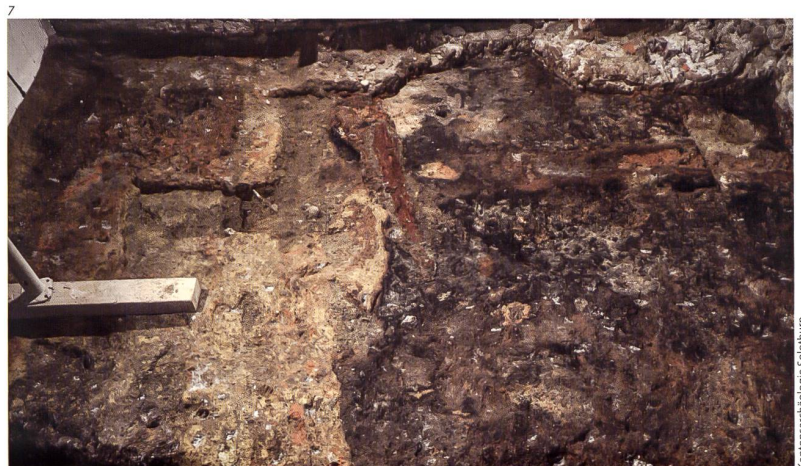
Abb. 7  
Olten, Marktgasse 27. 2020 dokumentierte, archäologische Befunde von Vorgängerbauten.

Bei der archäologischen Ausgrabung im Innern des Spittels konnten Lehm- und Mörtelbodenreste eines Vorgängergebäudes festgestellt werden (Abb. 7). Vermutlich handelt es sich dabei um Spuren eines Hauses, welches 1482 vom Ehepaar Scherrer gestiftet wurde.<sup>8</sup>

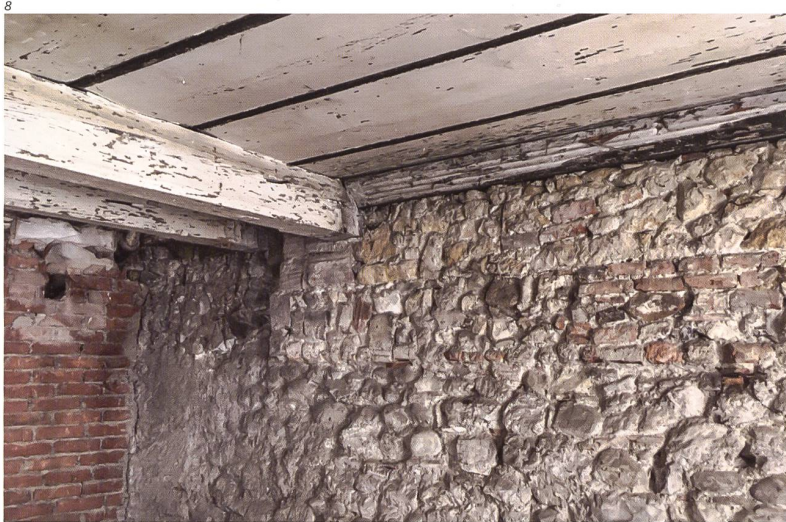
Abb. 8  
Olten, Marktgasse 27. Stube im ersten Obergeschoss, Westwand mit Rillenfriesbalken und jüngeren Unterzügen. Situation beim Umbau 2020.

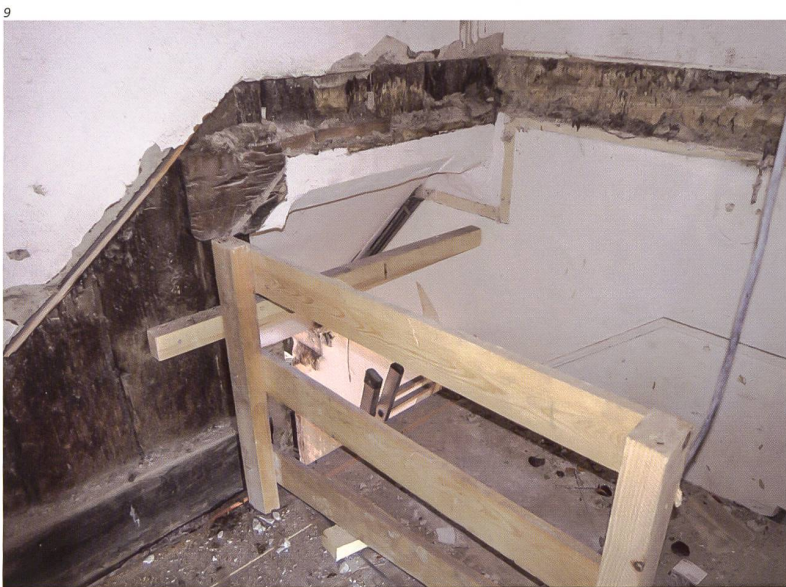
Abb. 9  
Olten, Marktgasse 27. Für den Treppenaufgang bauzeitlich in der Höhe versetzte Schwelle der Stuben-Fachwerkwand. Situation beim Umbau 2020.

Das erste Obergeschoss weist die gleiche Raumstruktur wie das Erdgeschoss auf. Wiederum zeichnet sich eine gewisse Hierarchisierung der Raumgestaltung und Bauweise ab. Im westlichen Hausteil sind gassenseitig eine Stube und Nebenstube belegbar. Auf den Schiebebodenbrettern liessen sich Spuren eines Mörtelstrichs fassen, der unter der Fachwerk-Trennwand zum dahinterliegenden Gang hindurchzog. Die gut 15 Quadratmeter grosse Hauptstube verfügt über teilweise erhaltene, mit vier Rillen profilierte Deckenfriesbalken (Abb. 6, 8). Bei der kleineren, östlich anschliessenden und wahrscheinlich nur über die Stube erschlossenen Nebenstube von 11 Quadratmeter Grösse weisen die gleichen Balken eine einfache Fase auf. Bemerkenswert ist, dass bereits zur Bauzeit die Treppe vom Erdgeschoss ins erste Obergeschoss so angelegt wurde, dass sie die Nebenstube räumlich tangiert. Die Wandschwelle der Stubensüdwand wurde dafür unterbrochen, als Sturz des Treppenaufgangs höher gesetzt und an der Binnenbrandmauer auf einer Konsole abgestützt (Abb. 9).

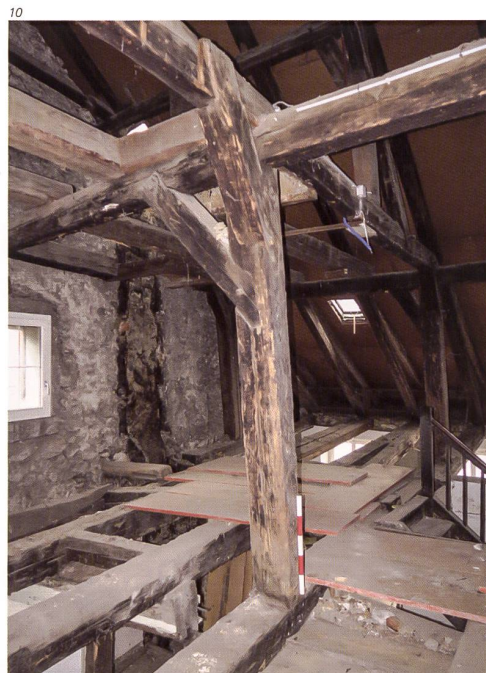
Abb. 10  
Olten, Marktgasse 27. Stehender Dachstuhl. Situation beim Umbau 2020.

Das Dachwerk ist weitgehend in seinem originalen Zustand erhalten (Abb. 10). Es besteht aus einem zweigeschossigen, stehenden Stuhl. Die Dachbalkenlage entspricht dem Niveau des Wehgangbodens der Stadtmauer. Die südliche Stuhlsäulen-

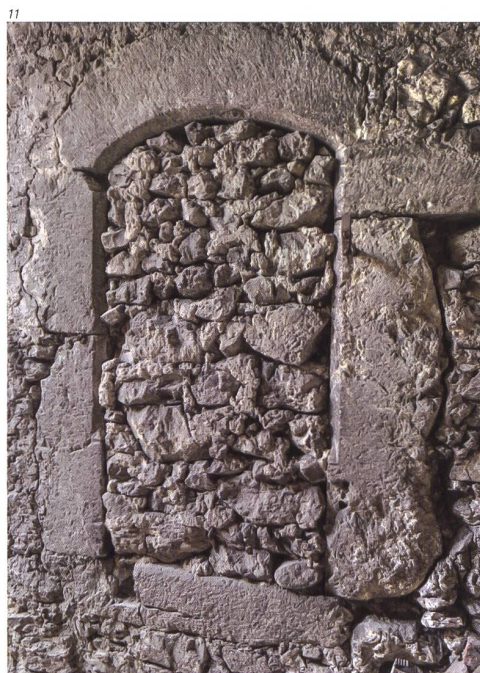
Abb. 11  
Olten, Marktgasse 27. Vermauerter Hocheingang zum Obergeschoss des Hexenturms. Zustand 2020.

Der rund 8 Meter hohe Hexenturm ist mit einer Mauerdicke von 1,25 Metern hufeisenförmig an die innenseitige Rundung der Stadtmauer angefügt. Die Höhe entspricht ungefähr dem Bodenniveau des Wehrgangs, der über die Decke des Hexenturms hinwegläuft. Der rohe Baukörper aus grob bearbeiteten Kalksteinen weist an der Nordseite einen vermauerten Hocheingang mit Kalksteingewänden auf (Abb. 11, 12). Vor dem Hocheingang zeugen verschiedene Balken und Balkenlöcher vom ehemaligen Podest und Aufgang.

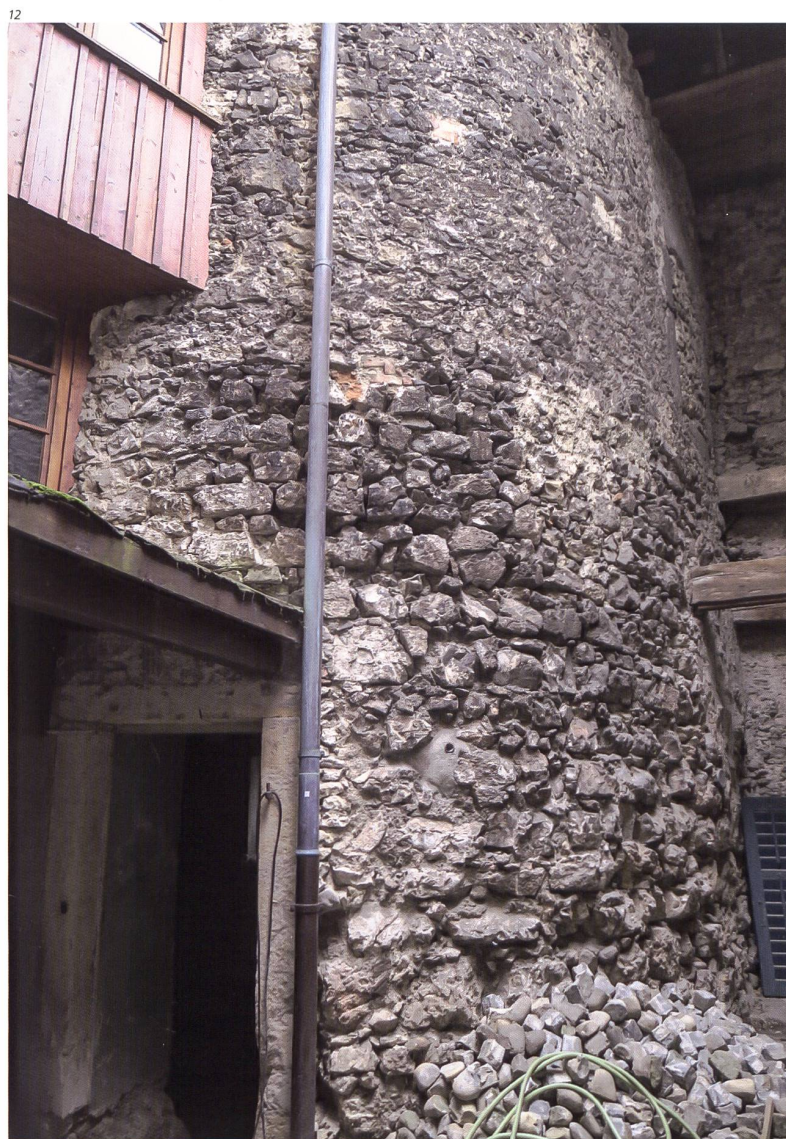
Abb. 12  
Olten, Marktgasse 27. Teilansicht des Hexenturms. Oben rechts sind der Hocheingang und Reste eines Podests zu erkennen. Zustand vor dem Umbau 2020.

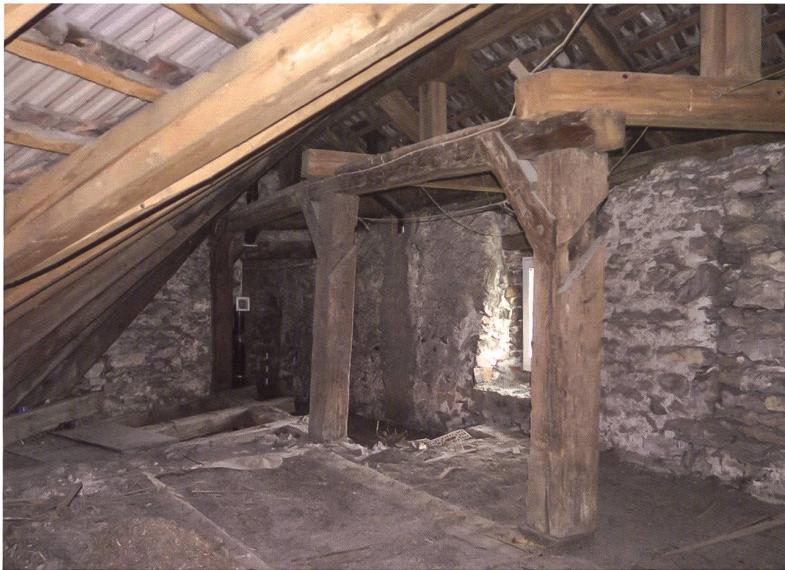
Abb. 13  
Olten, Marktgasse 27. Gedeck-  
te Wehrgangkonstruktion von  
1690 über dem Hexenturm.  
Links im Hintergrund ist die  
westliche Giebelwand des  
Spittels zu erkennen. Zustand  
vor dem Umbau 2020.

Die dendrochronologische Datierung des Wehrgangs über dem Hexenturm ins Jahr 1690 belegt, dass dieser jünger ist als der Gefängnisbau. Die Konstruktionshölzer liegen im Mauermörtel der neuen westlichen Giebelwand des Spittels, weshalb anzunehmen ist, dass die Baumassnahmen zusammen erfolgten (Abb. 13).

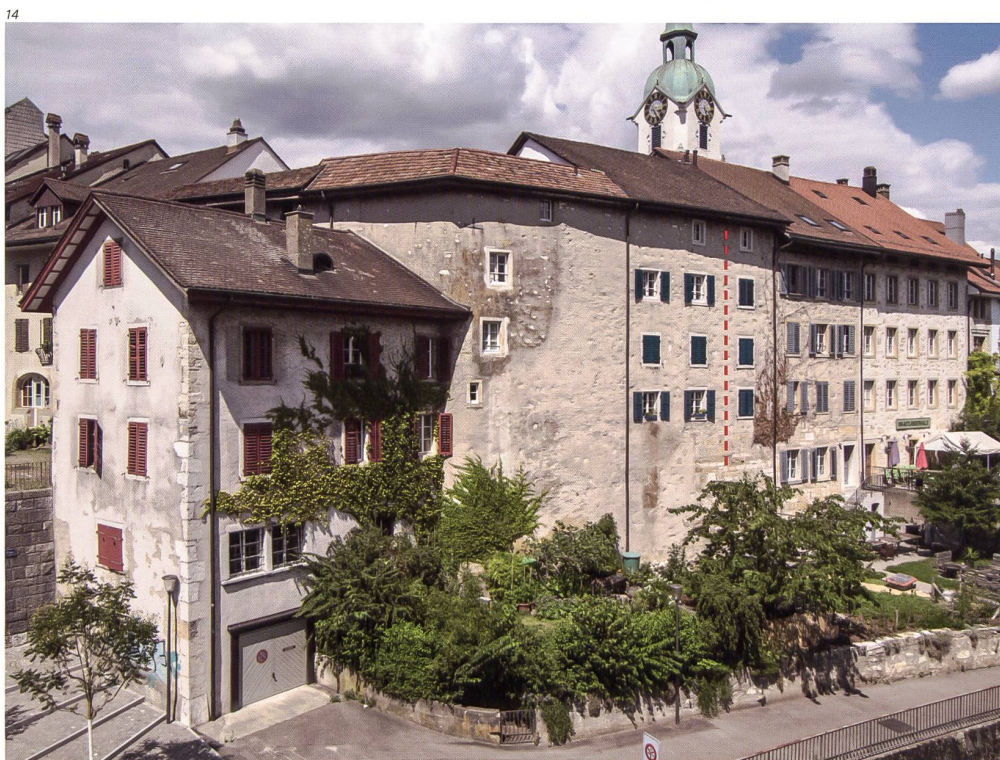
Abb. 14  
Olten, Marktgasse 25/27.  
Grabenseitige Ansicht nach dem Umbau 2021. Die ungenutzte, senkrechte Abbruchstelle von 1866 ist rot markiert.

1866 stürzte die Stadtmauer beim Spittel und den östlich anschliessenden Häusern (Marktgasse 23 und 25) ein.<sup>12</sup> Beim Spittel ist die vertikale Abbruch-
