Zeitschrift: Archäologie und Denkmalpflege im Kanton Solothurn

Band: 27 (2022)

Alter Spittel und Hexenturm in Olten – Nachbarn der unterschiedlichen Art

CHRISTOPH RÖSCH, STEFAN BLANK

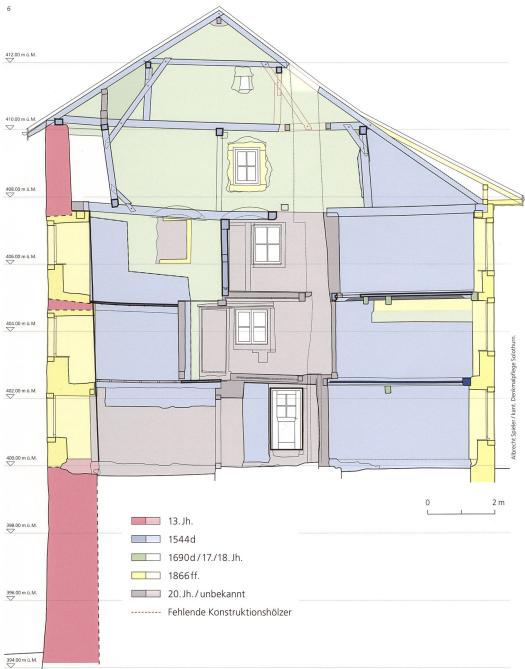
Abb. 7 Olten, Marktgasse 27. 2020 dokumentierte, archäologische Befunde von Vorgängerbauten.

Bei der archäologischen Ausgrabung im Innern des Spittels konnten Lehm- und Mörtelbodenreste eines Vorgängergebäudes festgestellt werden (Abb.7). Vermutlich handelt es sich dabei um Spuren eines Hauses, welches 1482 vom Ehepaar Scherrer gestiftet wurde.⁸

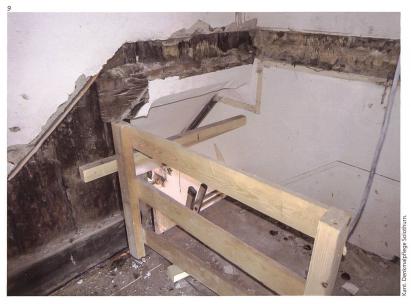
Abb. 10 Olten, Marktgasse 27. Stehender Dachstuhl. Situation beim Umbau 2020.

Das Dachwerk ist weitgehend in seinem originalen Zustand erhalten (Abb.10). Es besteht aus einem zweigeschossigen, stehenden Stuhl. Die Dachbalkenlage entspricht dem Niveau des Wehrgangbodens der Stadtmauer. Die südliche Stuhlsäulen-

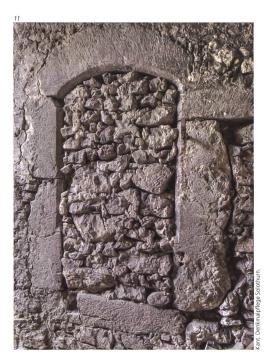
Abb. 11 Olten, Marktgasse 27. Vermauerter Hocheingang zum Obergeschoss des Hexenturms. Zustand 2020.

Der rund 8 Meter hohe Hexenturm ist mit einer Mauerdicke von 1,25 Metern hufeisenförmig an die innenseitige Rundung der Stadtmauer angefügt. Die Höhe entspricht ungefähr dem Bodenniveau des Wehrgangs, der über die Decke des Hexenturms hinwegläuft. Der rohe Baukörper aus grob bearbeiteten Kalksteinen weist an der Nordseite einen vermauerten Hocheingang mit Kalksteingewänden auf (Abb. 11, 12). Vor dem Hocheingang zeugen verschiedene Balken und Balkenlöcher vom ehemaligen Podest und Aufgang.

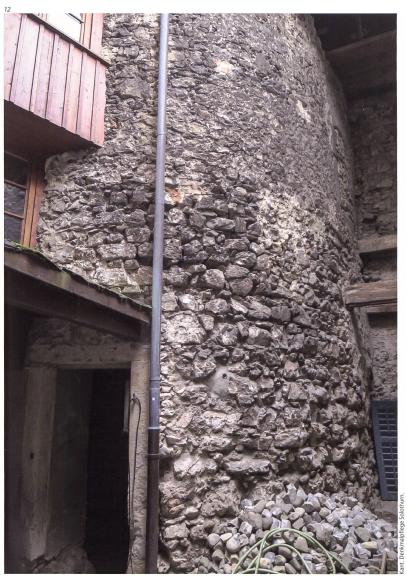
Abb. 12 Olten, Marktgasse 27. Teilansicht des Hexenturms. Oben rechts sind der Hocheingang und Reste eines Podests zu erkennen. Zustand vor dem Umbau 2020.

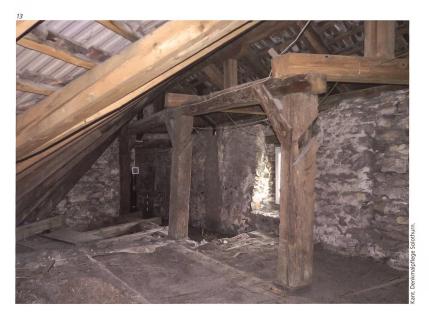
Abb. 13
Olten, Marktgasse 27. Gedeckte Wehrgangkonstruktion von 1690 über dem Hexenturm. Links im Hintergrund ist die westliche Giebelwand des Spittels zu erkennen. Zustand vor dem Umbau 2020.

Die dendrochronologische Datierung des Wehrgangs über dem Hexenturm ins Jahr 1690 belegt, dass dieser jünger ist als der Gefängnisbau. Die Konstruktionshölzer liegen im Mauermörtel der neuen westlichen Giebelwand des Spittels, weshalb anzunehmen ist, dass die Baumassnahmen zusammen erfolgten (Abb. 13).

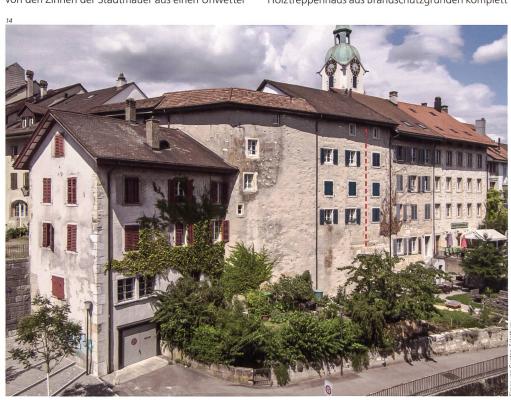
Abb. 14 Olten, Marktgasse 25/27. Grabenseitige Ansicht nach dem Umbau 2021. Die ungefähre, senkrechte Abbruchstelle von 1866 ist rot markiert.

1866 stürzte die Stadtmauer beim Spittel und den östlich anschliessenden Häusern (Marktgasse 23 und 25) ein.¹² Beim Spittel ist die vertikale Abbruchstelle ungefähr in der Mitte der Südfassade vom Fuss der Stadtmauer bis zum Wehrgang erkennbar. Als Ersatz der Stadtmauer wurde eine deutlich dünnere Mauer mit zeitgemässen Fensteröffnungen errichtet (Abb. 3, 6, 14).
