Zeitschrift: Archäologie und Denkmalpflege im Kanton Solothurn
Herausgeber: Amt für Denkmalpflege und Archäologie des Kantons Solothurn
Band: 27 (2022)

Rubrik: Denkmalpflege : Kurzberichte

Kurzberichte

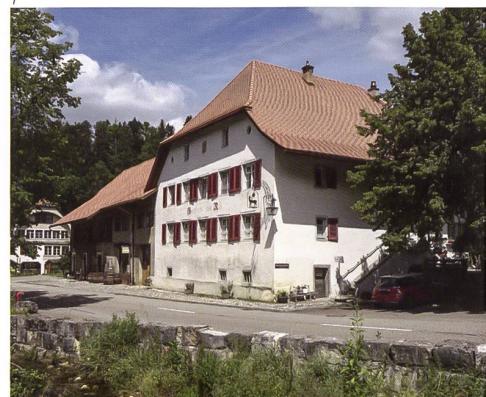
Abb. 1
Beinwil, Scheune und Gasthaus zum Reh, Passwangstrasse 69. Südansicht nach der Dachsanierung von 2021.

Die Dächer der beiden Gebäude waren dringend sanierungsbedürftig. Aus Gründen des Ortsbild- und Denkmalschutzes wurden für die Dacheindeckung wieder Biberschwanzziegel verwendet, wobei passende neue Biberschwanzziegel mit Spitzschnitt zum Einsatz kamen, auf dem Gasthof mit Doppeldeckung, auf der Scheune wie bisher als Einfachdach. Die Dachsanierung wurde mit Beiträgen der kantonalen Denkmalpflege und des Bundesamtes für Kultur unterstützt.

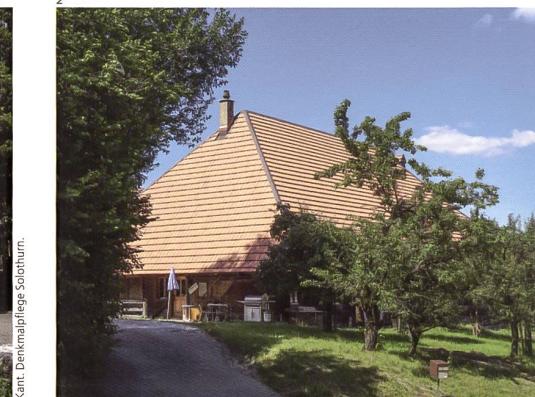
Abb. 2
Drei Höfe, Heinrichswil, Hochstudhaus Dorfstrasse 10a/b.

Ursprünglich mit Holzschindeln oder Stroh bedeckt, fand im 20. Jahrhundert ein Wechsel auf Tonziegel und gegen Osten auf Schiefereretinit statt. Das Dach war in einem schlechten Zustand und musste saniert werden, wobei als Bedachungsmaterial neue naturrote Muldenziegel verwendet wurden. Wie bisher verzichtete man auf das Anbringen von Dachrinnen, sodass das Dach als schlanke Dachhaut in Erscheinung tritt und bei Regen das Dachwasser abtropft.

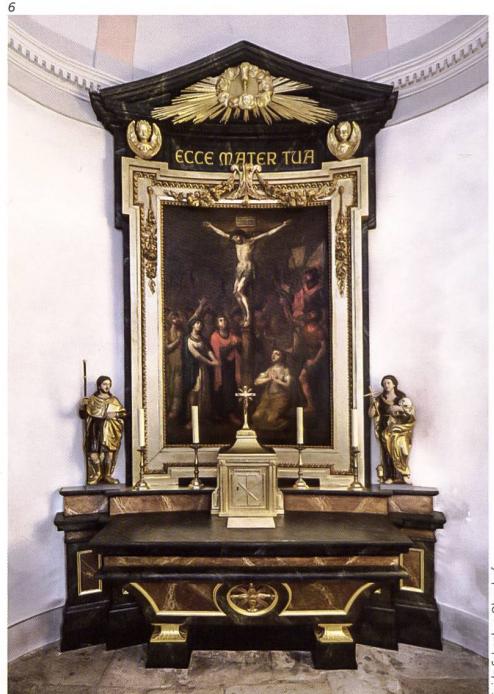
schrift: «Oskar Pfluger Pfarr. – Resignat Ostern 1939». Das Retabel besteht aus einem prächtigen Rahmen, geziert von einer Perlenschnur und Blumenengebinde, und dem Ölgemälde mit der Darstellung der Anbetung Christi am Kreuz. Über dem Altarbild flankieren zwei Engelsköpfe den Schriftzug «Ecce Mater Tua». Im krönenden Giebelfeld befindet sich ein Kelch im Strahlenkranz. Seitlich auf der Höhe der Mensa sind zwei Skulpturen aufgestellt. Links der hl. Jodokus mit Pilgerstab und Buch sowie rechts die hl. Magdalena mit dem Kreuz, dem Schädel im Arm und zu Füßen das Myrrhengefäß. Die Skulpturen wirken stilistisch älter als der Altar. Dieser stammt wohl aus der ersten Hälfte des 19. Jahrhunderts und ist möglicherweise ein Werk des Bildhauers Urs Josef Sesseli.

2018 veranlasste die Pflugersche Familienstiftung die Beurteilung des 1968 letztmals restaurierten Altars. Dokumentiert wurden eine starke Oberflächenverschmutzung, eine teilweise Ablösung der Farbfassung, das Absprengen von Applikationen, Wachsspritzer auf dem Gemälde und dem Bildrahmen sowie ein Schädlingsbefall an der Rückseite des Tabernakels.

2021 erfolgte die Restaurierung. Zunächst fixierten die Restauratoren lose Stellen und reinigten den Altar von Staub und Russ. Sie befreiten Rahmen und Leinwand von den Wachsrückständen, kitteten Fehlstellen und passten sie an die bestehende Farbgebung an. Als Oberflächenschutz wurden die marmorierten Altarteile mit Bienenwachs poliert. Am Leinwandbild waren nach der Reinigung nur kleinere Farfehlstellen mittels Retuschen zu ergänzen. Im Atelier wurden Skulpturen und Tabernakel gereinigt und die Fehlstellen mit Kreidegrund und Kreidekitt ergänzt, retuschiert und neu gefasst. Die oxidierten Silberfassungen erhielten eine schützende Lacklasur. Am Tabernakel wurde die von Schädlingen befallene Rückwand durch eine neue Holzplatte ersetzt. Zur Osterfeier war der Altar in fachgerecht restauriertem Zustand wieder *in situ* zusammengeführt.

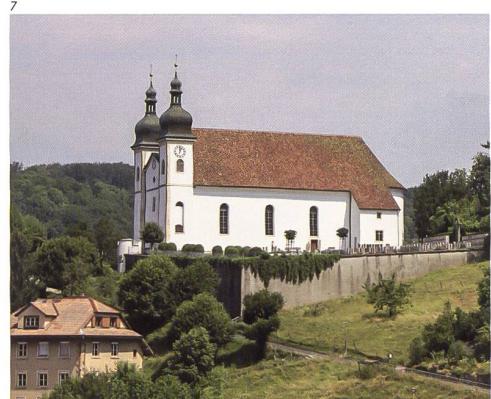
Abb. 7
Seewen, Südansicht
der Pfarrkirche St. German,
Kirchweg 5.

bindungen. Aussen erhielten die Kirchenfenster hinterlüftete Schutzverglasungen im Kastensystem. Die Fenster der Sakristei und am Kirchturm waren in einem zu schlechten Zustand und mussten ersetzt werden. Die neuen Holzfenster orientieren sich im Aussehen am Bestand. 2022 erfuhren die vier auf f", a", c" und f" gestimmten Glocken eine Revision mit einem Ersatz der Klöppel. Die Uhrenanlage erhielt eine neue elektrische Steuerung. REGULA GRAF

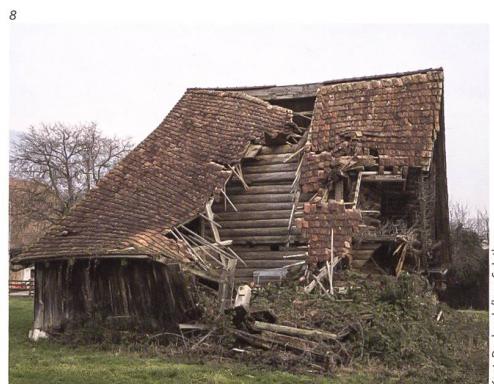
Abb. 8
Selzach, der Kornspeicher Bellacherstrasse 1c in einer Aufnahme von 2019.

Bereits 2018 hatte der Bauforscher der kantonalen Denkmalpflege die Eigentümerschaft auf den kulturellen Wert des Speichers aufmerksam gemacht. Der bauliche Zustand bereitete schon damals Sorge und führte dazu, dass ein Notdach empfohlen wurde, um den Speicher zu erhalten. Nun konnte diese Not sicherung endlich umgesetzt werden. Durch diese Massnahme gewinnt auch die Eigentümerschaft Zeit, das Grundstück baulich weiterzuentwickeln. Der in Häbling-Blockbauweise errichtete Speicher steht über zwei tonnengewölbten Kellern, was den Erhalt an Ort und Stelle nahelegt. Handelt es sich bei hölzernen Speichern zwar um Bauten, die traditionellerweise auch versetzt werden konnten – viele Beispiele, auch in Selzach selber, verdeutlichen dies –, so ist im vorliegenden Fall aufgrund der Unterkellerung auf jeden Fall davon abzusehen.

Die kantonale Denkmalpflege unterstützte die Not sicherung trotz des schlechten Zustands aktiv, da dem Speicher ein beachtlicher Zeugniswert zu kommt. Gemäss den Leitsätzen zur Denkmalpflege in der Schweiz ist ein Denkmal bestimmt durch seinen geschichtlichen Zeugniswert. Dieser setzt sich aus unterschiedlichen Eigenschaften zusammen. Beim betrachteten Speicher sind dies die kulturelle Bedeutung, die historische Nutzung, die Zeugenschaft über das bäuerliche Leben, seine handwerklichen und baukünstlerischen Qualitäten sowie die Stellung innerhalb der Siedlung und Landschaft. Der Zeugniswert besteht unabhängig davon, ob das Objekt in einem Inventar aufgeführt oder geschützt ist. Ebenso wenig wird dieser Wert durch einen schlechten Erhaltungszustand beeinträchtigt.

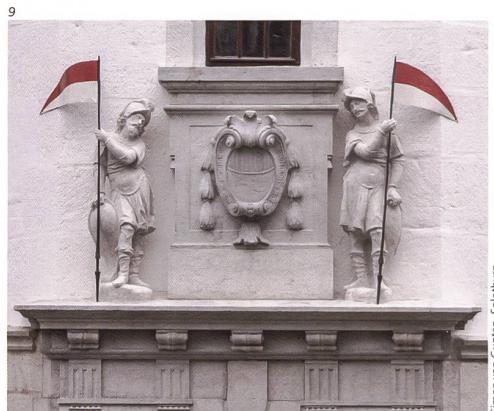
Abb. 9
Solothurn, Rathaus, Barfüssergasse 24. Die Portalfiguren am Treppenturm von 1634. Zustand nach der Restaurierung.

Im Rahmen der Instandstellung sämtlicher Rathausfassaden erhielten im Jahr 2021 auch die Figuren der beiden Stadtheiligen eine Restaurierung. Die in den 1990er Jahren letztmals erneuerte Farbfassung war weitgehend abgewittert, sodass der gelbliche Farnton des Hauerivestins und auch ältere Flickstellen deutlich sichtbar in Erscheinung traten. Zur Herstel-

lung eines geeigneten Untergrundes für die neue Farbfassung wurden – als erste Massnahme mittels Niederdruckstrahlverfahren und partiell mit Diamantschleifkörpern – Oberflächenverschmutzungen und noch vorhandene Farbschichten möglichst entfernt, ohne dabei aber die Steinoberflächen zu verletzen. Es folgte das Verkleben von losen Stellen und das Schliessen von Rissen und störenden Fehlstellen mit Steinergänzungsmörtel. Beim neuen Farbaufbau konnte man schliesslich auf Erfahrungen zurückgreifen, die vor einigen Jahren bei der Kathedrale gemacht wurden. So kam der gleiche Aufbau, der sich dort bewährt hatte, auch beim Rathaus zur Anwendung: Aufbringen einer mit Fixativ verdünnten Grundierung, Applikation eines Quarz-Primers, zweimaliger Grundauftrag mit Beeck-Mineralfarbe, Anstriche mit diversen Lasuren zur Imitation der Farbigkeit des Solothurner Kalksteins.

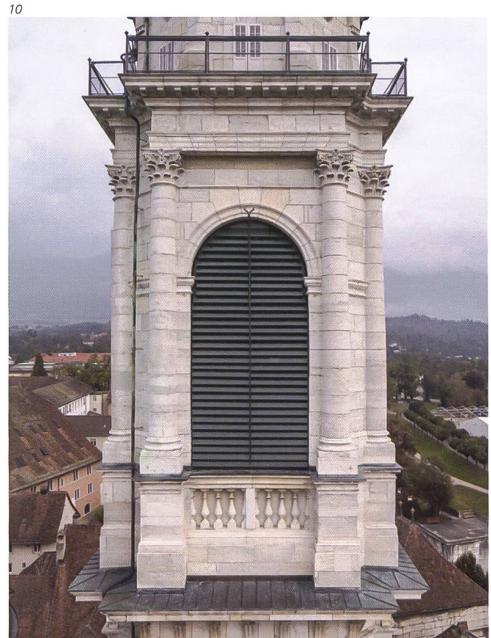
Der Grund für die 2021 ausgeführte Restaurierung des Turms der 1763–1773 erbauten St.-Ursen-Kathedrale war der schlechte Zustand der Brettmalousien bei den Schallöffnungen. Heruntergefallene Holzteile lösten umfangreiche Abklärungen über die Ursachen und die mögliche Problembehebung aus. Es zeigte sich, dass der Zustand der Bretter und ihres Anstrichs witterungsbedingt besonders auf der West- und Südseite schlecht war und somit in genau den Bereichen, wo vor lediglich rund zehn Jahren bereits umfangreiche und kostspielige Erneuerungen stattgefunden hatten. Um die Lebensdauer der Malousien künftig verlängern zu können, fiel in Absprache mit Spezialisten für Holz und deren Oberflächenbehandlung der Grundsatzentscheid, die Bretter unter Verwendung der alten Beschläge auf allen vier Turmseiten komplett zu ersetzen. Entscheidend für eine bessere Haltbarkeit der neuen Malousien sind Holzqualität, Konstruktion und Oberflächenbehandlung. Als Holzart wurde einheimische, feinjährige und astfreie Weisstanne bestimmt. Die Brettdicke blieb bei 24 Millimetern. Die rund 3,6 Meter langen Bretter wurden aus drei verleimten Stücken zusammengesetzt, die Kanten gerundet, unten durchgehend zur Tropfnase abgeschrägt, alle Bretter möglichst luftumspült montiert und nur auf der Westseite mit zusätzlicher Verschlussleiste zur Vermeidung von Schlagregeneintrag ergänzt. Bezüglich der Oberflächenbehandlung wurde entschieden, auf eine Imprägnierung der Bretter zu verzichten und nach einer Grundierung und einem Zwischen-

Abb. 10
Solothurn, Turm der St.-Ursen-Kathedrale. Ansicht der Glockenstube nach der Erneuerung der Malousien.
Simon von Gunten, Solothurn.

anstrich mit Bleiweisspigmenten zum Schutz gegen Fäulnis und Pilzbefall ein Anstrichsystem mit reiner Ölfarbe zu verwenden. Diese Behandlung erfolgte in der Werkstatt, sodass nach der Montage lediglich noch ein leichtes Nachölen der Brettoberseiten auszuführen war.

Auf der Westseite musste zusätzlich der seitlich und unten verfaulte Eichenrahmen der Schallöffnungen ersetzt werden. Der Teilersatz erfolgte gemäss Original in Eiche, die Oberflächenbehandlung analog den Brettmalousien.

Um die Lebensdauer der Brettmalousien zu erhöhen, wird in Zukunft ein regelmässiger Unterhalt notwendig sein. Angezeigt ist eine Pflege durch Nachölen alle vier bis fünf Jahre.

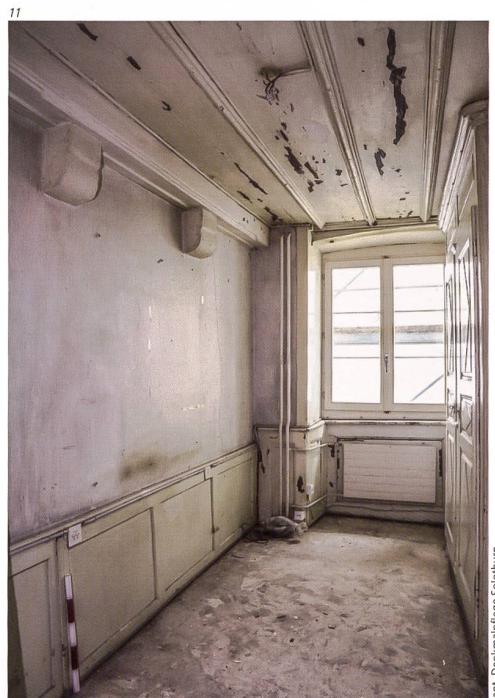
Abb. 11
Solothurn, Judengasse 1.
Gassenseitige Stube im ersten
Obergeschoss mit Bohlen-
balkendecke aus der Bauzeit
des Hauses.

Bohlenbalkendecke ausgestattet, von der ungefähr ein Drittel erhalten geblieben ist (Abb.11). Wechsel in der Balkenlage zeigten die bauzeitliche Lage der Treppen und eines Rauchfangs im zentralen Hausteil an. Trotz späterer Umbauten behielt das Dach bis heute seine ursprüngliche Form. Die Reste des originalen, stehenden Dachstuhls deuten darauf hin, dass dieser ursprünglich über die Häuser Judengasse 1 und 3 zog. Eine bis an die Oberkante des zweiten Obergeschosses gehende Brandmauer ohne Durchgänge trennte das mutmassliche Doppelhaus, der Dachraum war jedoch offen.

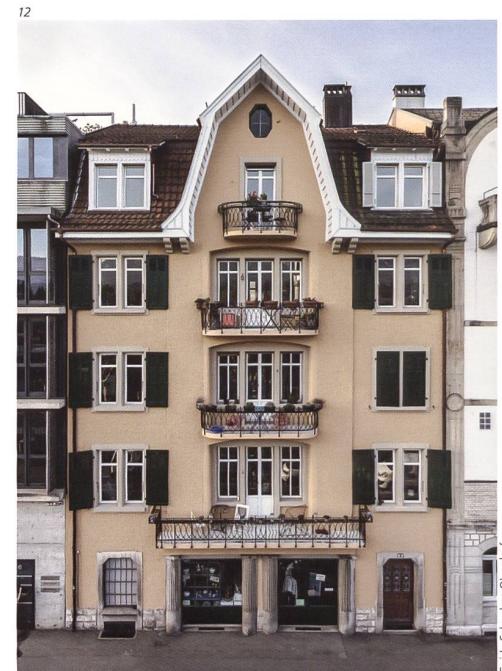
Abb. 12
Solothurn, Haus Schänzli-
strasse 4. Die Nordfassade
nach der Restaurierung.

Der 2021 durchgeföhrten Fassadenrenovation ging eine umfassende Farbuntersuchung an den verschiedenen Bauteilen voraus, denn es war zu vermuten, dass unter dem bestehenden, wohl in der zweiten Hälfte des 20. Jahrhunderts entstandenen gelblichen Farbanstrich eine deutlich buntere und differenziertere Farbigkeit vorhanden war. Auf Basis der festgestellten Far stratigrafie wurde dann ein Farbkonzept entwickelt, das im Sinne des quartier-

typischen Historismus zu einer Aufwertung der zuvor eintönig gestrichenen Fassade und somit zu einer Aufwertung des Stadtbildes von Neu-Solothurn führte. Leider musste auf die zuerst vorgesehene Entfernung des Anstrichs auf den Kunststein eingewänden und somit die Wiederherstellung des Originalzustandes verzichtet werden, weil der Anstrich zu hartnäckig haftete und dessen Entfernung einen unverhältnismässigen Aufwand bedeutet hätte. Deshalb erfolgte in Absprache mit der Denkmalpflege ein Neuanstrich der Fenstereinfassungen im Farbton des Kunststeins.

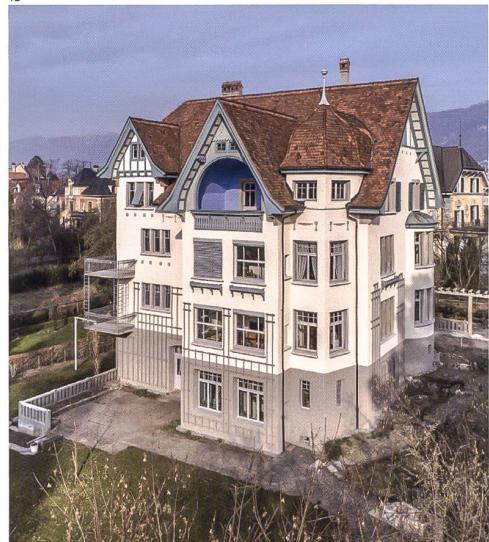
Das Haus verlor in den 1970er Jahren durch einen einheitlichen hellgrauen Fassadenanstrich seine ursprünglich differenzierte Farbgestaltung. Im Vorfeld einer Fassaden- und Dachrenovierung konnte die kantonale Denkmalpflege 2019/2020 Farbsondierungen erstellen. Zusammen mit der Eigentümerschaft, dem Architekten und dem ausführenden Maler wurde anschliessend ein der originalen Farbigkeit entsprechendes Konzept entwickelt und ausgeführt.

Abb. 13
Solothurn, das Wohnhaus Kapuzinerstrasse 17 in einer Aufnahme von Südosten, nach der Restaurierung.

Das Resultat befriedigt in allen Belangen. Die neue lichte, differenzierte Farbigkeit gibt dem grossen mächtigen Baukörper seine ursprüngliche Feinheit zurück. Nach der Instandstellung der bauzeitlichen Eingangspergola, der Fassadenspaliere, der Bedachung und nach der Teilrestaurierung der historischen Fenster, der Rollläden und der Gartenanlage präsentiert sich die Liegenschaft wieder in ihrem schönsten Kleid.
