Zeitschrift: Archäologie und Denkmalpflege im Kanton Solothurn

Rubrik: Denkmalpflege: Kurzberichte

Kurzberichte

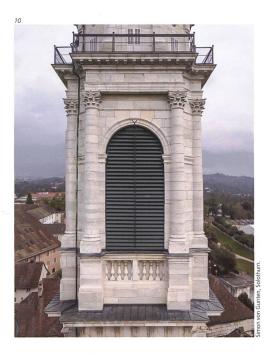
Der Grund für die 2021 ausgeführte Restaurierung des Turms der 1763-1773 erbauten St.-Ursen-Kathedrale war der schlechte Zustand der Brettialousien bei den Schallöffnungen. Heruntergefallene Holzteile lösten umfangreiche Abklärungen über die Ursachen und die mögliche Problembehebung aus. Es zeigte sich, dass der Zustand der Bretter und ihres Anstrichs witterungsbedingt besonders auf der West- und Südseite schlecht war und somit in genau den Bereichen, wo vor lediglich rund zehn Jahren bereits umfangreiche und kostspielige Erneuerungen stattgefunden hatten. Um die Lebensdauer der Jalousien künftig verlängern zu können, fiel in Absprache mit Spezialisten für Holz und deren Oberflächenbehandlung der Grundsatzentscheid, die Bretter unter Verwendung der alten Beschläge auf allen vier Turmseiten komplett zu ersetzen. Entscheidend für eine bessere Haltbarkeit der neuen Jalousien sind Holzqualität, Konstruktion und Oberflächenbehandlung. Als Holzart wurde einheimische, feinjährige und astfreie Weisstanne bestimmt. Die Brettdicke blieb bei 24 Millimetern. Die rund 3,6 Meter langen Bretter wurden aus drei verleimten Stücken zusammengesetzt, die Kanten gerundet, unten durchgehend zur Tropfnase abgeschrägt, alle Bretter möglichst luftumspült montiert und nur auf der Westseite mit zusätzlicher Verschlussleiste zur Vermeidung von Schlagregeneintrag ergänzt. Bezüglich der Oberflächenbehandlung wurde entschieden, auf eine Imprägnierung der Bretter zu verzichten und nach einer Grundierung und einem Zwischen-

Abb. 10 Solothurn, Turm der St.-Ursen-Kathedrale. Ansicht der Glockenstube nach der Erneuerung der Jalousien.

anstrich mit Bleiweisspigmenten zum Schutz gegen Fäulnis und Pilzbefall ein Anstrichsystem mit reiner Ölfarbe zu verwenden. Diese Behandlung erfolgte in der Werkstatt, sodass nach der Montage lediglich noch ein leichtes Nachölen der Brettoberseiten auszuführen war

Auf der Westseite musste zusätzlich der seitlich und unten verfaulte Eichenrahmen der Schallöffnungen ersetzt werden. Der Teilersatz erfolgte gemäss Original in Eiche, die Oberflächenbehandlung analog den Brettjalousien.

Um die Lebensdauer der Brettjalousien zu erhöhen, wird in Zukunft ein regelmässiger Unterhalt notwendig sein. Angezeigt ist eine Pflege durch Nachölen alle vier bis fünf Jahre.

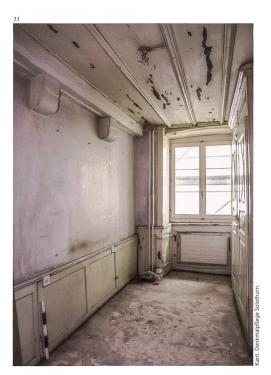
Die weitgehend unbekannte Baugeschichte des Hauses Judengasse 1 konnte während des Umbaus 2021/2022 teilweise geklärt werden. Das bestehende Haus wurde nach Aussage der dendrochronologischen Daten im Jahr 1527 errichtet. Die Balken der Erdgeschossdecke gehen in die Mitte des 14. Jahrhunderts zurück. Unterschiedliche Fälldaten und die Einbindung in die Hauskonstruktion aus dem 16. Jahrhundert lassen eine Zweitverwendung der Hölzer vermuten.

Der Steinbau verfügt über ein gewerblich genutztes Erdgeschoss und zwei Wohngeschosse. Die Stube im ersten Obergeschoss war mit einer profilierten

Abb. 11 Solothurn, Judengasse 1. Gassenseitige Stube im ersten Obergeschoss mit Bohlenbalkendecke aus der Bauzeit des Hauses.

Dieses Manko wurde 1585 bei einem Umbau behoben, indem man das Giebelfeld der Doppelhaus-Brandmauer bis zum First aufmauerte und das Dach mit neuen Unterzügen verstärkte. Zugleich erfolgte der Ersatz der Deckenbalkenlage im zweiten Obergeschoss. Vermutlich geht auch die heute bestehende Fenstereinteilung der Gassenfassade und die Unterteilung der Stube auf diesen Umbau zurück. Dabei wurde eine spiralförmige Fenstersäule zweitverwendet.

Im zweiten Obergeschoss wurde im 17. oder 18. Jahrhundert der gassenseitige Raum mit einer Felderdecke grosszügig neugestaltet. Die Verlegung der Treppe in die nordwestliche Hausecke erfolgte um 1800. Die markante, zur Gasse gerichtete Aufzugslukarne dürfte in derselben Zeit entstanden sein.

Dank umsichtiger Planung und Ausführung durch die Architektin und das Interesse der Bauherrschaft am Gebäude blieben die historische Bausubstanz sowie zahlreiche Ausstattungselemente des 16. bis 20. Jahrhunderts auf Sicht, oder für künftige Generationen zugedeckt, erhalten.
