Zeitschrift: Archäologie und Denkmalpflege im Kanton Solothurn
Herausgeber: Amt für Denkmalpflege und Archäologie des Kantons Solothurn
Band: 28 (2023)

Eine neuzeitliche «Ribimühle» am Mülibach in Brügglen (Buchegg)

MARTIN BÖSCH, FABIO TORTOLI UND ANDREA NOLD

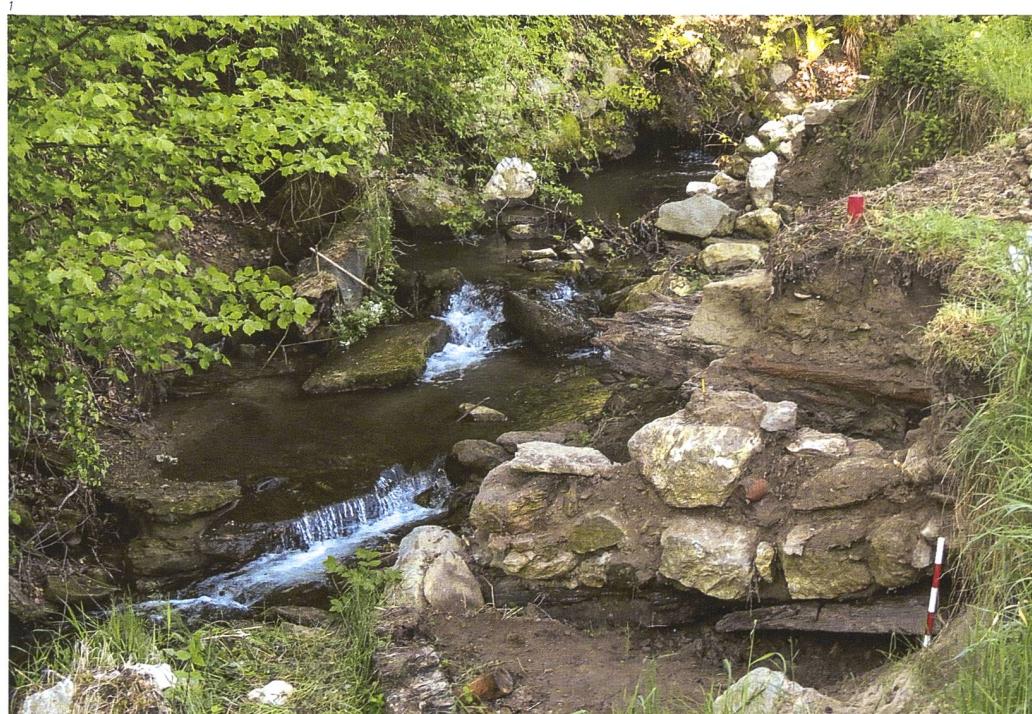
Abb. 1
Die freigelegten Überreste der Ribimühle, im Vordergrund die Trockenmauer. Gegen Südwesten.

Parallel zum Rost und quer zum Bach verläuft 50 Zentimeter weiter östlich eine Trockenmauer M1 (Abb. 1 und 2), die auf einen Schwellbalken aus Eiche gesetzt wurde. Der Querschnitt des Balkens beträgt 45×22 Zentimeter. Die Trockenmauer besteht aus zwei Lagen mit bis zu 50 Zentimeter grossen, unbehauenen Steinblöcken. Die untere Lage springt auf der Ostseite etwas vor. Diese Mauer wird durch ein (jüngeres) Drainagenrohr gestört. Vermutlich handelt es sich um die gleiche Leitung, die nördlich davon im Profil angeschnitten wurde.

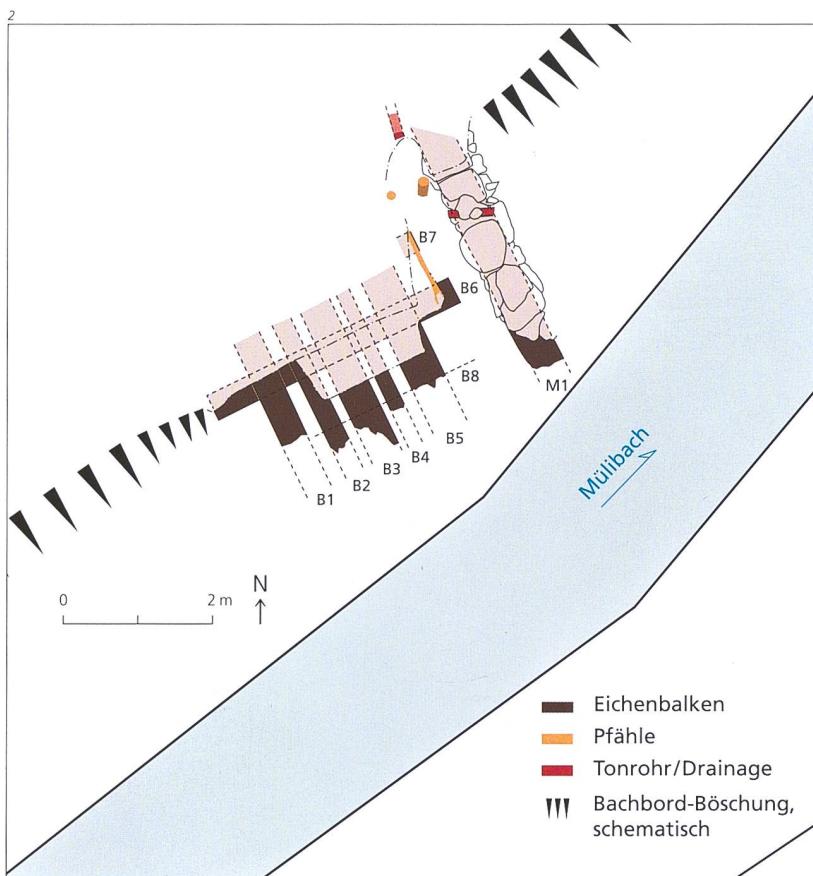
Abb. 2
Die freigelegten Überreste der Ribimühle. Befundplan: Holzrost mit den Balken B1–B8; Mauer M1. M 1:100.

Ein Rost aus massiven Holzbalken bildet eine mindestens $3,6 \times 2,5$ Meter grosse Plattform, die nahezu rechtwinklig zum heutigen Bachlauf steht (Abb. 2 und 3). Die Balken, von denen zwei als Eiche bestimmt sind, wurden durch eine sogenannte Kammverbindung im rechten Winkel zusammengefügt. Damit die Hölzer ineinander greifen konnten, wurde bei jeder Überlappung die Oberseite des untenliegenden Balkens in der Breite des aufgesetzten Balkens eingeschnitten. Entsprechend wurden an den Unterseiten der aufgesetzten Balken Aussparungen ausgesägt.

Die aufgesetzten Balken B1–B5 ragen bis 1,40 Meter aus dem Bachbord heraus; gegen den Bach hin sind sie an der Verbindungsstelle gebrochen oder verfault. Die fünf Balken liegen auf einer Breite von 2,40 Metern mit Abständen von 10–20 Zentimetern. Sie haben einen sehr unterschiedlichen Querschnitt von bis zu 24×17 Zentimetern.

Die längs zum Bachbord verlaufenden, unteren Balken sind kaum sichtbar: Balken B6 misst in der Länge 3,60 Meter und im Querschnitt 37×26 Zentimeter. Ein weiterer Balken B7 ist in der Seitenansicht zu sehen. Ein dritter Balken B8 zeichnet sich indirekt ab durch Aussparungen unterseitig der Balken B1–B5. Der Balkenrost ruht auf Pfählen (Abb. 4). Die Pfähle haben einen Durchmesser von rund 15 Zentimetern und eine Länge von rund 1 Meter. Die ufernahen, freigespülten Pfähle sind in den sandigen Schwemmliehm eingetieft. Mindestens einer der Pfähle ist aus Eiche.

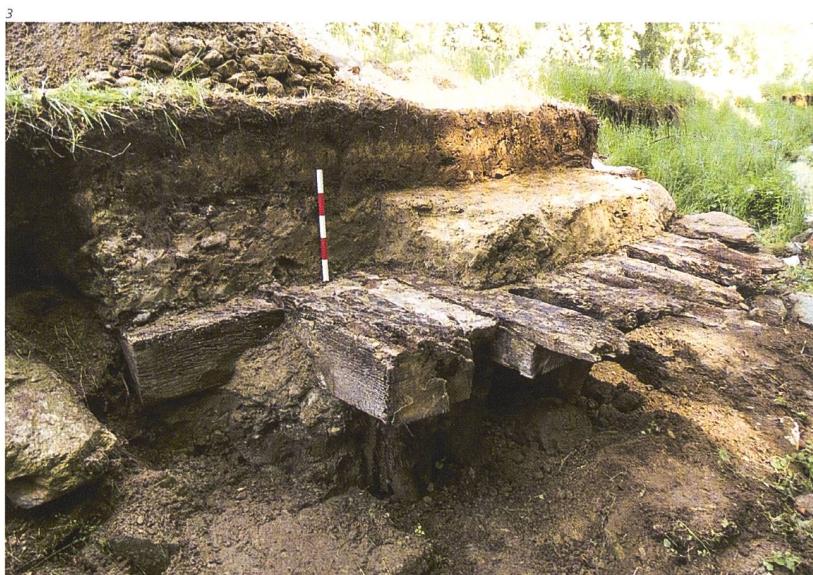
Abb. 3
Balkenrost und die darübergelegene Sandschicht mit Sandsteinresten. Gegen Nordosten.

Auf dem Balkenrost liegt eine 40 Zentimeter dicke, sehr kompakte Schicht aus Sand mit Resten von verwitterten Sandsteinen (Abb. 3 und 4). Diese Schicht ist nur über der Holzkonstruktion sichtbar: Vermutlich war der gesamte Rost ursprünglich mit Sandsteinblöcken überdeckt gewesen. Auf dieser Sandsteinschicht liegt eine etwa 10 Zentimeter mächtige, braune und sandige Deckschicht, die nach oben in eine 10 Zentimeter dicke, beige Lehmschicht übergeht.

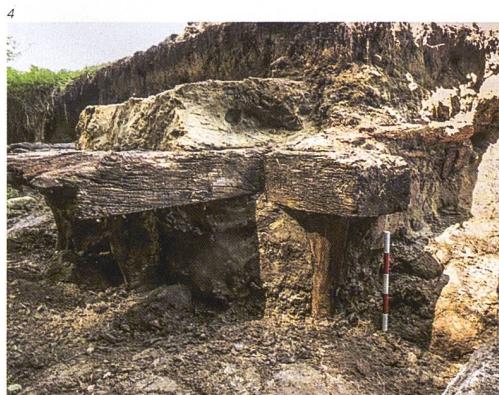
Abb. 4
Der Balkenrost ruht auf Pfählen. Im Bild der Pfahl unterhalb Balken B6. Gegen Nordwesten.

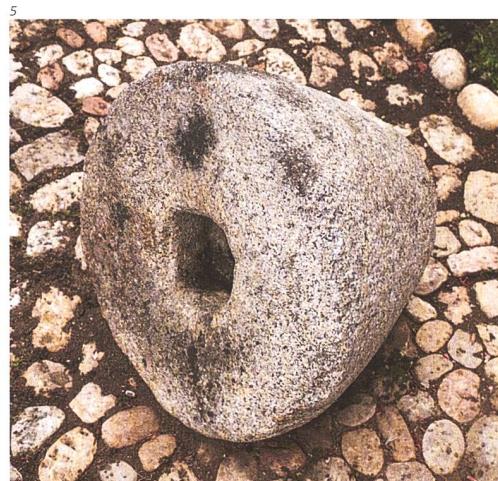
Abb. 5
Der kegelförmige Rollstein stammt vielleicht von der Brüggler Ribimühle. Der Aufbewahrungsort an der Hauptstrasse 45 in Tscheppach liegt 100 Meter vom einstigen Standort der Ribi entfernt.

In einer Ribimühle wurde ebenfalls Flachs und Hanf bearbeitet. Dabei rollte sich die Mantelfläche eines kegelförmigen Rollsteins (Abb. 5) auf einem Reibbett ab; die Stängel wurden dabei nur zerdrückt und nicht zerquetscht, wie das beim Schlagen in der Bleue der Fall war (Moog 2008, 3). Im Jahre 1685 erhielt Hans Stuber die Erlaubnis, die Ribi in der «Moosmatt» zu verändern (Schär 1979, 100). Aus

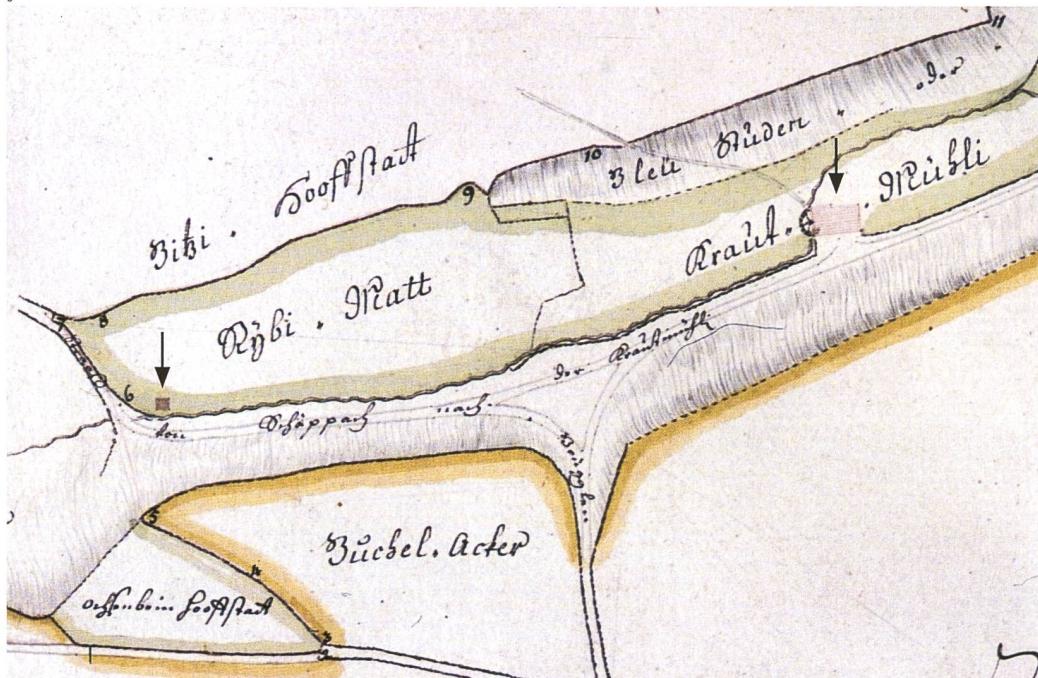
Abb. 6
Rybi-Matt mit der Ribimühle am Mülibach sowie die Krautmühle (Pfeile) und die nördlich davon gelegene Flur Bläustuden. Ausschnitt aus dem Zehntplan von 1759.
A. Vissala (Staatsarchiv Solothurn, Sig Brügglen LB10).

Die Situation mit Krautmühle, Ribimühle und der «Rybi-Matt» ist auf Plänen der zweiten Hälfte des 18. und der ersten Hälfte des 19. Jahrhunderts überliefert (Abb. 6): Die Ribimühle lag am linken Bachufer unterhalb der Brücke am Weg zwischen Brügglen und Tscheppach; die Krautmühle befand sich rund 300 Meter weiter bachabwärts. Der auf den alten Plänen kartierte Grundriss stimmt ziemlich genau mit dem Fundort der Holzkonstruktion überein. Damit steht fest: Beim Unwetter 2021 wurden Überreste der Ribimühle freigespült. Die Holzkonstruktion wurde laut der dendrochronologischen Datierung um oder kurz nach 1685/1686 errichtet. In dieser Zeit wurde Hans Stuber die erwähnte Veränderung der Ribi in der Moosmatt bewilligt. Auch wenn sich diese nicht zweifelsfrei in der Brüggler Ribimatt lokalisieren lässt: Die zeitliche Übereinstimmung zwischen historischer Quelle und dem Dendrodatum

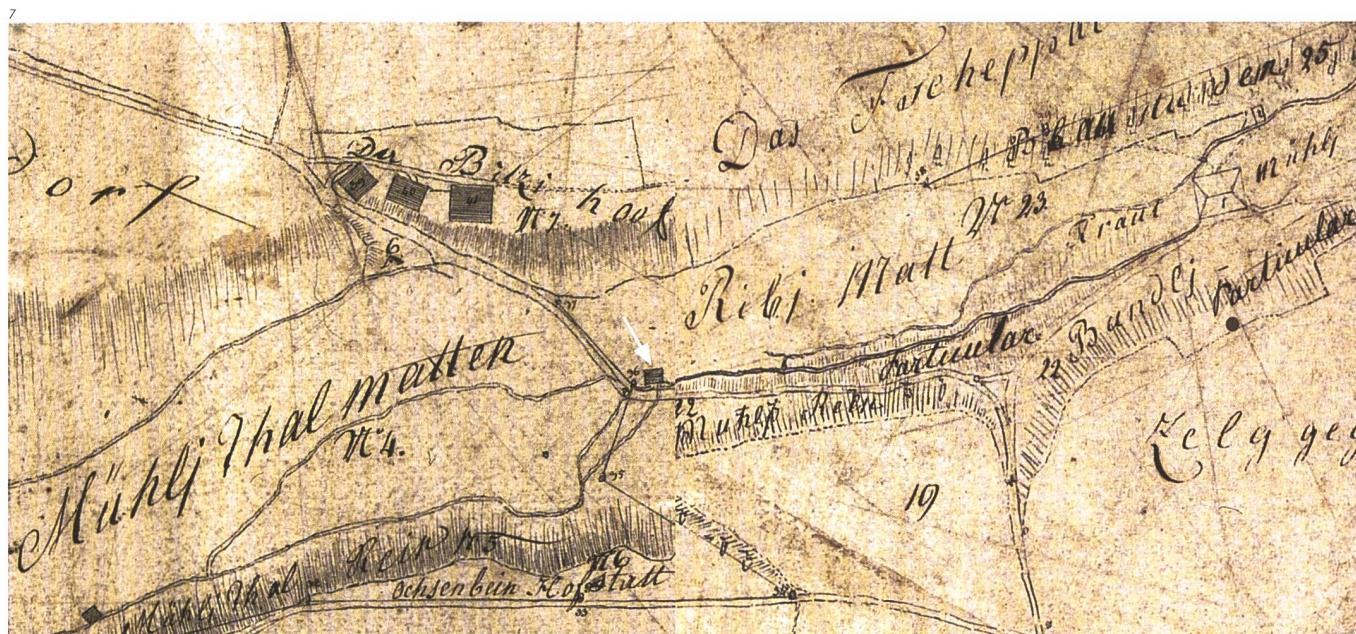
Abb. 7
Wasserläufe zur Ribimühle
nördlich des Baches. Flurplan
aus der ersten Hälfte des
19. Jahrhunderts (Staatsarchiv
Solothurn, Sig Brügglen B4, 6;
Sig Tscheppach B6, 1).

Ohne eine flächige Ausgrabung ist eine Interpretation des Befundes schwierig: Stand auf der Plattform vielleicht das Reibbett? In der ersten Hälfte des 19. Jahrhunderts führten gemäss einer Flurkarte drei Wasserläufe zur Ribimühle; zwei davon kamen von Südwesten und querten den Weg zwischen Brügglen und Tscheppach (Abb. 7). Ein heute trockener Wasserlauf am Südrand des Mülitales zeichnet sich noch als Rinne im Gelände ab.

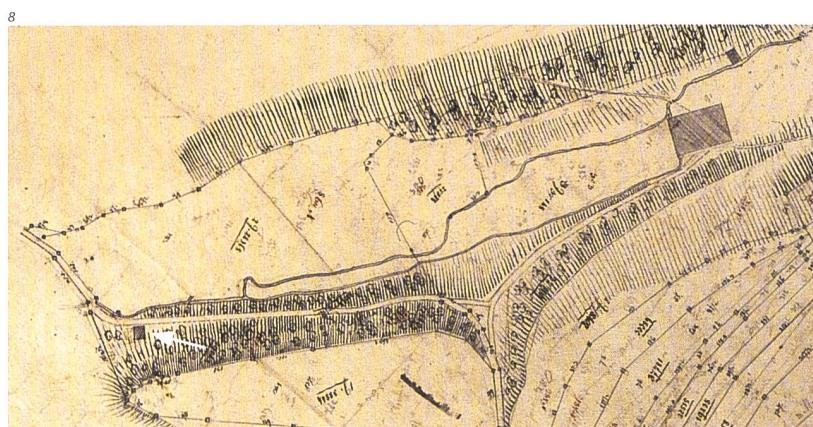
Abb. 8
Auf diesem Flurplan aus der
ersten Hälfte des 19. Jahr-
hunderts fehlt die Ribimühle
nördlich des Baches. Viel-
leicht handelt es sich beim
Gebäude südlich des Bachs
um die neue Ribi (Staatsarchiv
Solothurn, Sig Brügglen B4, 11).

Bis wann die Ribimühle in Betrieb war, ist unklar. Auf einem jüngeren, nicht näher datierbaren Flurplan aus der ersten Hälfte des 19. Jahrhunderts ist sie

nicht mehr eingezeichnet (Abb. 8). Hingegen ist auf der gegenüberliegenden Seite des Baches ein kleines Gebäude eingetragen. Handelt es sich dabei um den Nachfolgebau der Ribimühle, die ebenfalls von Südwesten über einen (auf dem Plan nicht eingezeichneten) Wasserlauf angetrieben wurde? Die Ribi dürfte im späten 19. Jahrhundert vollständig verschwunden sein: Auf der Siegfriedkarte aus dem Jahre 1879 ist bei der Brücke kein Gebäude mehr eingemessen.
