Zeitschrift: Archäologie und Denkmalpflege im Kanton Solothurn

Artikel: Eine neuzeitliche "Ribimühle" am Mülibach in Brügglen (Buchegg)

# Eine neuzeitliche «Ribimühle» am Mülibach in Brügglen (Buchegg)

MARTIN BÖSCH, FABIO TORTOLI UND ANDREA NOLD

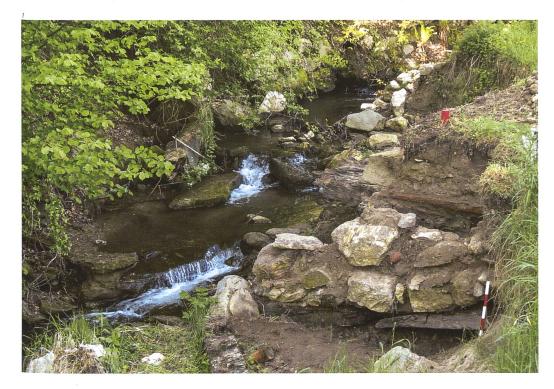
Abb. 1 Die freigelegten Überreste der Ribimühle, im Vordergrund die Trockenmauer. Gegen Südwesten.

Parallel zum Rost und quer zum Bach verläuft 50 Zentimeter weiter östlich eine Trockenmauer M1 (Abb. 1 und 2), die auf einen Schwellbalken aus Eiche gesetzt wurde. Der Querschnitt des Balkens beträgt  $45 \times 22$  Zentimeter. Die Trockenmauer besteht aus zwei Lagen mit bis zu 50 Zentimeter grossen, unbehauenen Steinblöcken. Die untere Lage springt auf der Ostseite etwas vor. Diese Mauer wird durch ein (jüngeres) Drainagenrohr gestört. Vermutlich handelt es sich um die gleiche Leitung, die nördlich davon im Profil angeschnitten wurde.

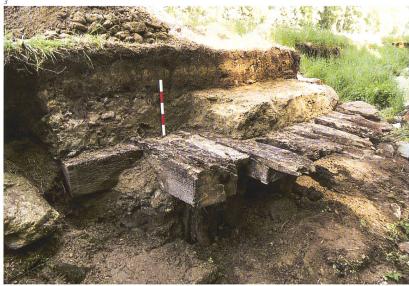
Abb. 3 Balkenrost und die darübergelegene Sandschicht mit Sandsteinresten. Gegen Nordosten.

Ein Rost aus massiven Holzbalken bildet eine mindestens 3,6×2,5 Meter grosse Plattform, die nahezu rechtwinklig zum heutigen Bachlauf steht (Abb. 2 und 3). Die Balken, von denen zwei als Eiche bestimmt sind, wurden durch eine sogenannte Kammverbindung im rechten Winkel zusammengefügt. Damit die Hölzer ineinandergreifen konnten, wurde bei jeder Überlappung die Oberseite des untenliegenden Balkens in der Breite des aufgesetzten Balkens eingeschnitten. Entsprechend wurden an den Unterseiten der aufgesetzten Balken Aussparungen ausgesägt.

Auf dem Balkenrost liegt eine 40 Zentimeter dicke, sehr kompakte Schicht aus Sand mit Resten von verwitterten Sandsteinen (Abb. 3 und 4). Diese Schicht ist nur über der Holzkonstruktion sichtbar: Vermutlich war der gesamte Rost ursprünglich mit Sandsteinblöcken überdeckt gewesen. Auf dieser Sandsteinschicht liegt eine etwa 10 Zentimeter mächtige, braune und sandige Deckschicht, die nach oben in eine 10 Zentimeter dicke, beige Lehmschicht übergeht.

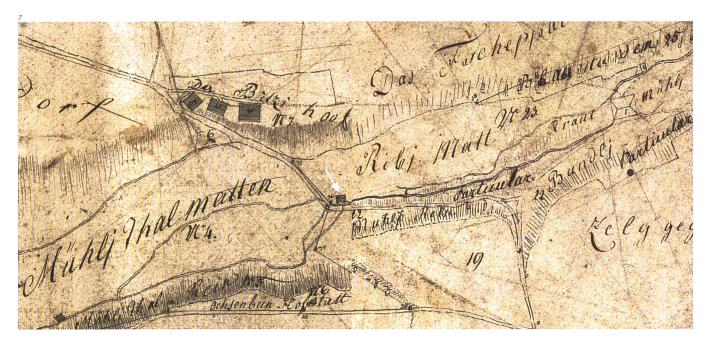
Abb. 8
Auf diesem Flurplan aus der ersten Hälfte des 19. Jahrhunderts fehlt die Ribimühle nördlich des Baches. Vielleicht handelt es sich beim Gebäude südlich des Bachs um die neue Ribi (Staatsarchiv Solothurn, Sig Brügglen B4,11).

Bis wann die Ribimühle in Betrieb war, ist unklar. Auf einem jüngeren, nicht näher datierbaren Flurplan aus der ersten Hälfte des 19. Jahrhunderts ist sie nicht mehr eingezeichnet (Abb. 8). Hingegen ist auf der gegenüberliegenden Seite des Baches ein kleines Gebäude eingetragen. Handelt es sich dabei um den Nachfolgebau der Ribimühle, die ebenfalls von Südwesten über einen (auf dem Plan nicht eingezeichneten) Wasserlauf angetrieben wurde? Die Ribi dürfte im späten 19. Jahrhundert vollständig verschwunden sein: Auf der Siegfriedkarte aus dem Jahre 1879 ist bei der Brücke kein Gebäude mehr eingemessen.
