Das Bauernhaus Schlossliweg 17 in Biberist – einst bedroht, heute sorgsam restauriert

Im Süden der Stadt Solothurn wurde 1819 ein Vielzweckbauernhaus als Pächterhof des Schlosschens Vorder-Schöngrün errichtet. Ein mächtiges Mansardwalmdach und eine grosse Hocheinfahrt weisen auf die spezielle Funktion hin. Das lange vom Abbruch bedrohte Bauernhaus zeigt sich heute dank beharrlicher Denkmalpflege und aufgeschlossener Eigentümerschaft als vorbildlich restauriertes Baudenkmal.

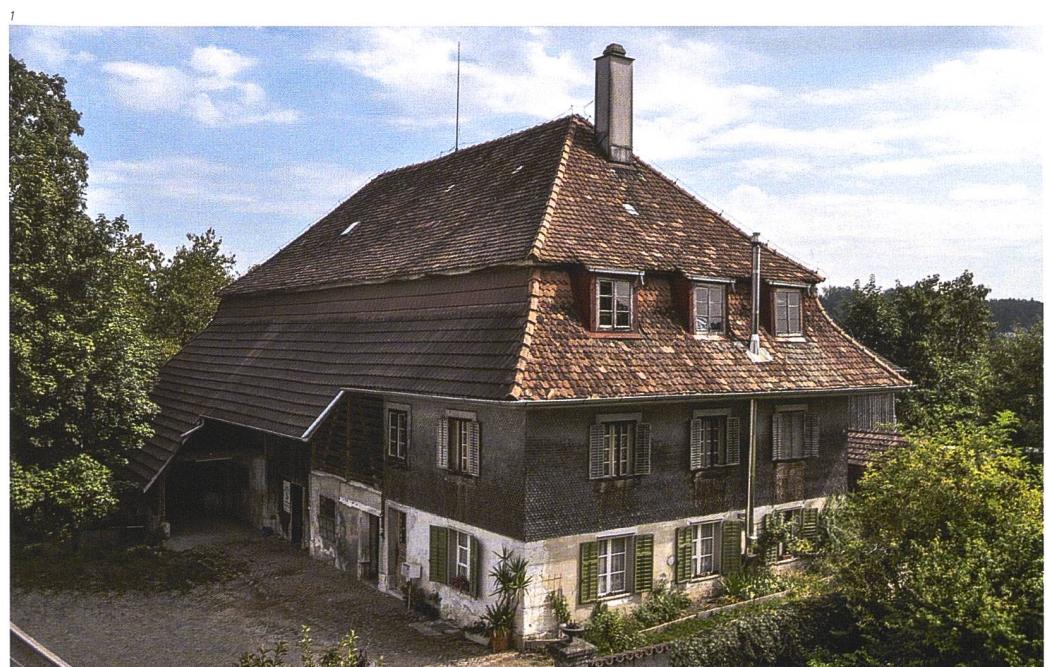
Abb. 1
Biberist, Schlossliweg 17.
Der ehemalige Pächterhof des
Schlosschens Vorder-Schön-
grün in einer Aufnahme von
Westen, vor der Restaurierung.
Foto 2013.

Aufgrund der erwähnten Rahmenbedingungen wurde die Sorgfaltspflicht gegenüber dem Gebäudebestand vernachlässigt. Mieter sahen sich folglich veranlasst, bei Schäden oder Begehren in Bezug auf Nutzungsveränderungen selber Hand anzulegen. Dies führte zu laienhaften Reparaturen und Veränderungen an verschiedenen historisch bedeutenden Bauteilen. Darüber hinaus wurden zumindest seit dem frühen 20. Jahrhundert keine relevant werterhaltenden Renovationsarbeiten durchgeführt (Abb. 1).

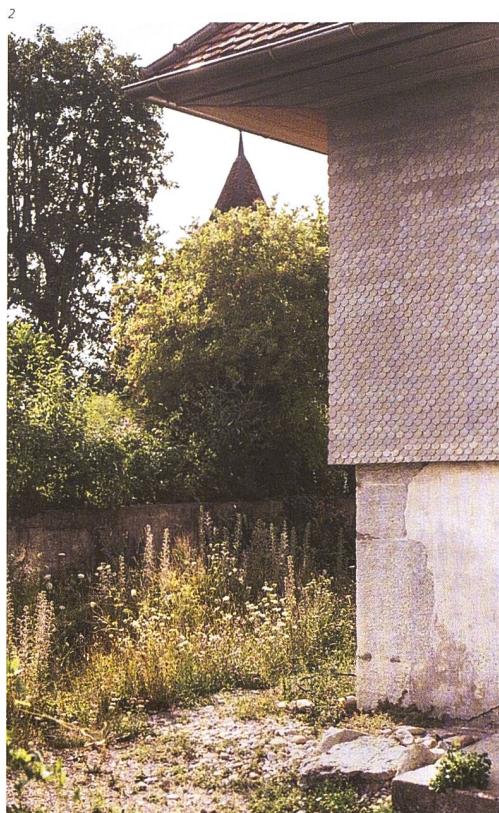
Abb. 3
Blick aus dem Scheuneninnenraum gegen die restaurierte Gimwand und das Vordach, dessen Räfen mit Zangenkonstruktionen verlängert wurden. Foto 2023.

Wegen der Wiederherstellung des historischen Gebäudevolumens stellte sich die Frage, wie mit der im Zuge des Schleppdachanbaus abgebrochenen Gimwand zu verfahren war. Sie war im Verlauf des Bauprozesses mit horizontalen Brettern und Verstrebungen konstruiert worden, weshalb sich eine vollständige Wiederherstellung des ursprünglichen Zustandes als fragwürdig erwies. Deshalb wurden horizontale Bretter in regelmässigem Abstand in die vorhandenen Nuten der Gimwand-Stützen eingeschoben und im Inneren mit sichtbaren Eichenkeilen fixiert (Abb. 3, 9).

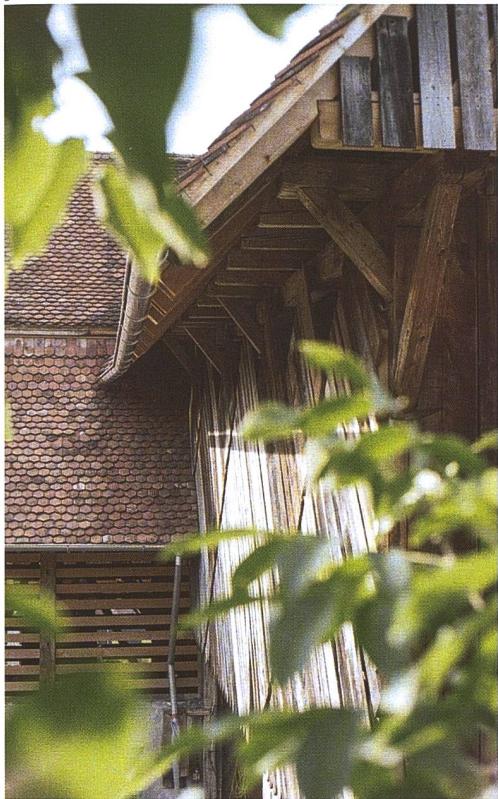
Abb. 5

Die Ständerkonstruktion der Hocheinfahrt erhielt eine aussteifende, aussen angebrachte Diagonalschalung, die die Neigung des Mansarddachs aufnimmt. Foto 2023.

Beim Rückbau erwies sich die Verstrebung der Konstruktion in sämtlichen Ebenen als unzureichend. Es galt in dieser Phase, die Hocheinfahrt wo immer möglich horizontal zu stabilisieren. Die neuen Verstrebungen kamen als diagonale, aussen auf die bestehende Holzständer-Konstruktion montierte Schalungslattung zur Ausführung. Dadurch ergab sich die Chance, den Übergang zwischen Mansarddach und Hocheinfahrt im Sinne einer konstruktiven Fügung zu lösen. Zudem hebt die diagonale Anordnung der neuen Schalung visuell aussergewöhnliche historische Verbindungen an der Hocheinfahrtskonstruktion hervor. Die Schalung folgt der Logik eines zeitgemässen Gestaltungsansatzes, steht im geschützten bauhistorischen Kontext und wurde ausschliesslich unter Verwendung demonterter Wand- und Bodenbretter umgesetzt (Abb. 5, 6, 9).

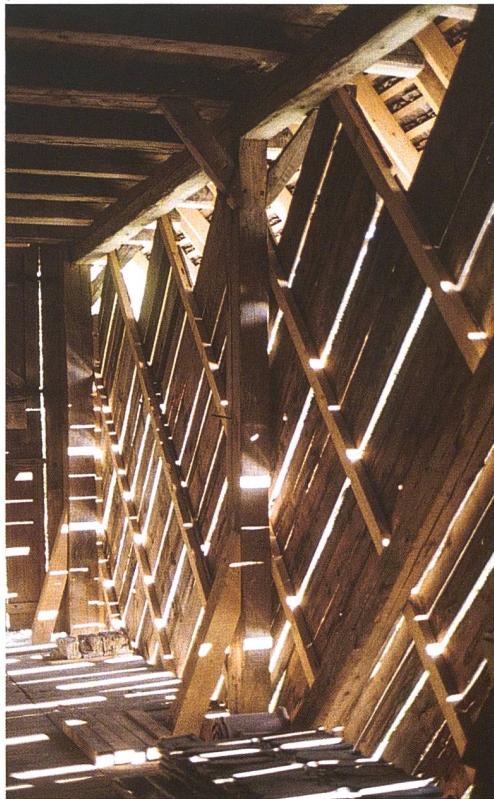
Abb. 6

Innenaufnahme der Hocheinfahrt. Foto 2023.

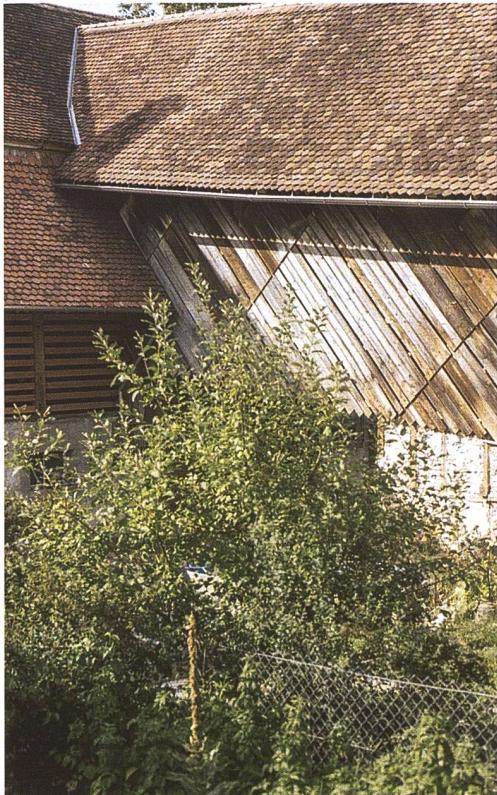
Abb. 9

Blick von Süden auf die Gimwand und auf die Südwestfassade der Hocheinfahrt. Foto 2023.

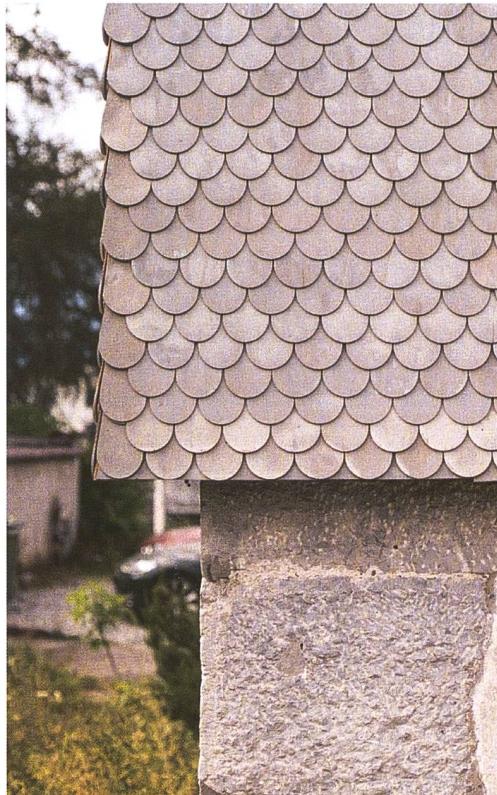
Abb. 10

Die Ecksituation des Wohnteils in einer Detailaufnahme. Da auch an den Gebäudecken ganze Schindeln verwendet wurden, hüllt der Schindelschirm das Obergeschoss des Wohnteils wie ein textil wirkender, umlaufender Vorhang ein.

führung – eine Stoßabdichtung aus Metall, und die Eckübergänge wurden durch ganze Schindeln gebildet (Abb.10). Demgegenüber kamen halbe Schindeln ausschliesslich zu dekorativen Zwecken an Übergängen von unterschiedlichen Bauteilen zur Anwendung.

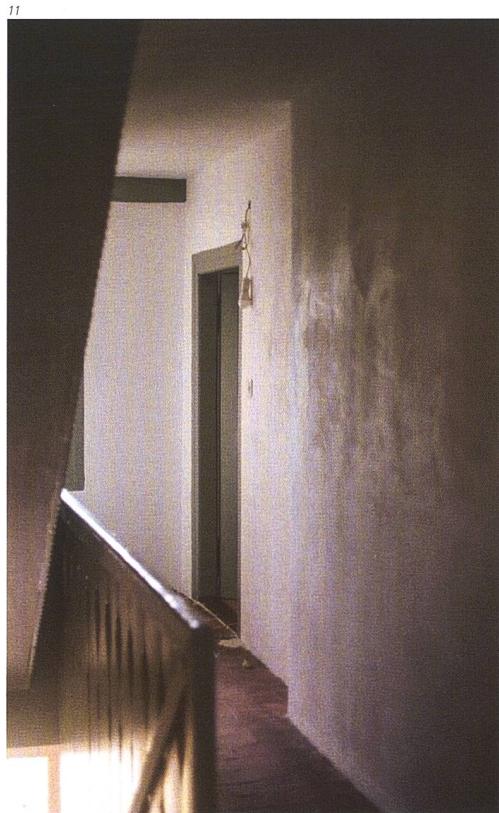
*Abb. 11
Zeitschichten: Der historische Tonplattenboden und der neue Wandverputz im Obergeschoss zeichnen sich durch zahlreiche Texturen aus.
Foto 2023.*

Das Treppenhaus und die jeweiligen Verteilungsgänge konnten erhalten bleiben (Abb. 11). Die Fichtenholztreppe wurde holzsichtig belassen und die Bretterabtrennung, Geländer und Untersichten farbig gestrichen. Der bestehende Tonplattenboden im Obergeschoss, der sich durch seine verschiedenen Formate und durch zeitlich abweichende Einzelteile auszeichnet, wurde repariert und gereinigt.

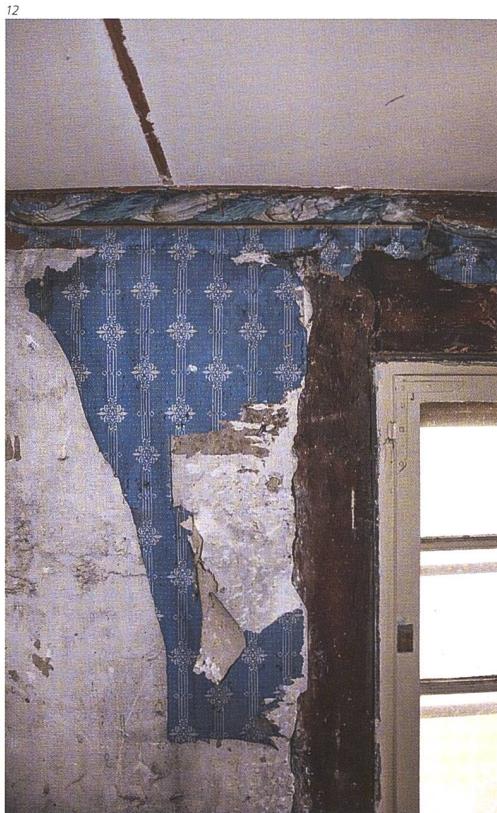
*Abb. 12
Zeitschichten: Im Obergeschoss kamen Fragmente einer bedruckten Tapete aus dem 19. Jahrhundert zutage.
Foto 2021.*

Auch der Rückbau der Wandverkleidungen der Obergeschosskammern brachte diverse Schichten aus unterschiedlichen Epochen zutage, insbesondere Fragmente historischer Tapeten (Abb. 12) und Bruchstücke von Verputzen. Aufgrund dieser Erkenntnisse wurde beschlossen, die von den Nagetieren beschädigten Bauteile umfassend zu ersetzen, ohne jedoch den fragmentarischen Charakter der historischen Spuren zu verwischen.

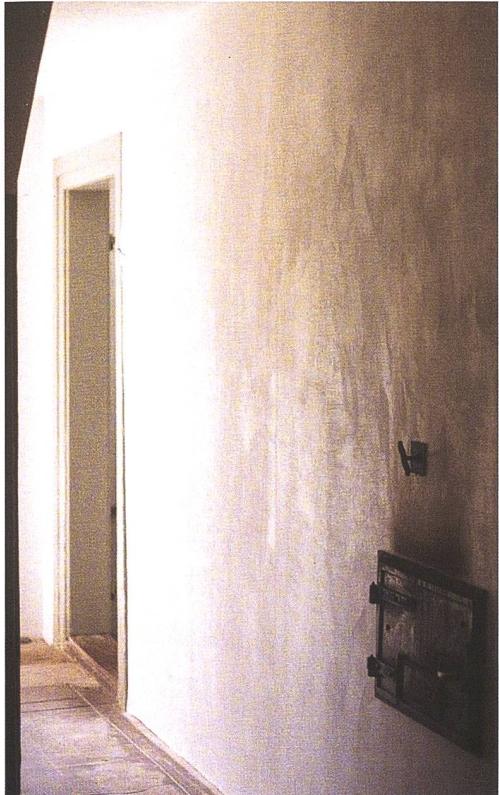
Abb. 13

Blick in den Vorräum des Treppenhauses im Erdgeschoss. Die neue Feuerungsöffnung fügt der Verteilfunktion des Raums eine weitere Bedeutungsebene hinzu, welche überdies an der Patina des Wandverputzes ablesbar ist. Foto 2023.

hundert. Um diese Eigenheit hervorzuheben, wurde die neue Einbauküche – ausgehend von einem historischen italienischen Marmor-Schüttstein – mit offenen Marmorgestellen ausgestattet. Durch die sorgfältige farbliche Abstimmung der Ausstattung zum zeitlos wirkenden Marmor ergibt sich ein ausgewogener Gesamteindruck im Kontext des Gebäudes. Die räumliche Auslegung und der mangelhafte Zustand der Schamott-Auskleidung des Kachelofens führten dazu, dass im Zuge der Ofensanierung die Feuerungsöffnung von der Küche in den Vorräum des Treppenhauses verlegt wurde. Somit erhielt dieser als Verteilebene eine zusätzliche Bedeutung zugespielt (Abb. 13).

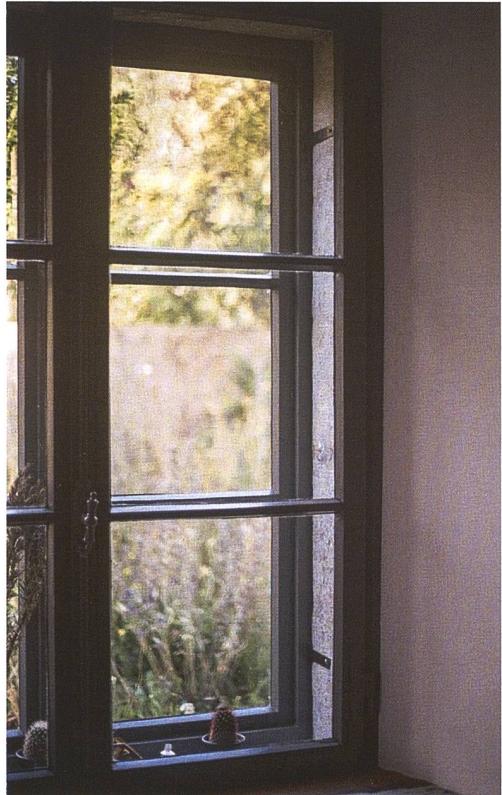
Abb. 14

Die Fenster im Erdgeschoss bieten einen wertvollen Sichtbezug zum Garten. Foto 2023.

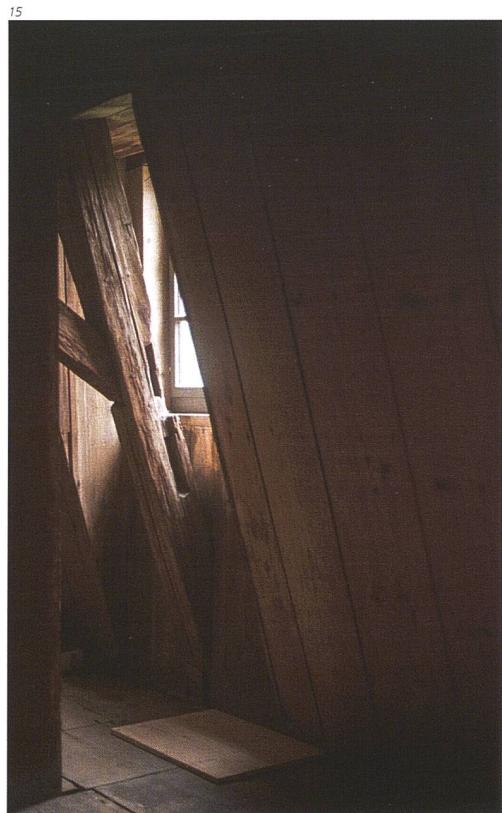
*Abb. 15
In den einfach ausgestatteten Räumen des Dachgeschosses zeichnet sich die Schräge des Mansarddachs ab. Foto 2023.*

Die beiden Kammern besitzen einfach ausgebildete Bretterböden und -täfer, die an den Außenwänden den schrägen Verlauf der unteren Mansarddach-Konstruktion abbilden (Abb. 15). Wandschränke unterteilen die Bretttäfer im Inneren. Die Räume sind sehr einfach ausgebaut, weisen aber im Gegensatz zu allen anderen Zimmern einen ausgezeichnet erhaltenen historischen Bestand auf. Aus diesem Grund kamen ausschliesslich substanzerhaltende Massnahmen zur Ausführung. Unter anderem hiess dies, die Kammern wie bisher ungedämmt und unbeheizt zu belassen.

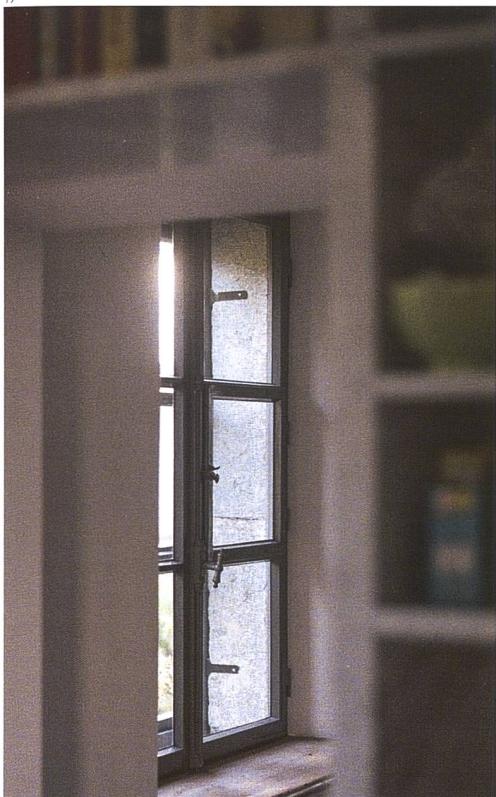
Abb. 17

Durchblick durch die Verbindung im Marmorgestell der Küche zum Fenster der Stube.
Foto 2023.

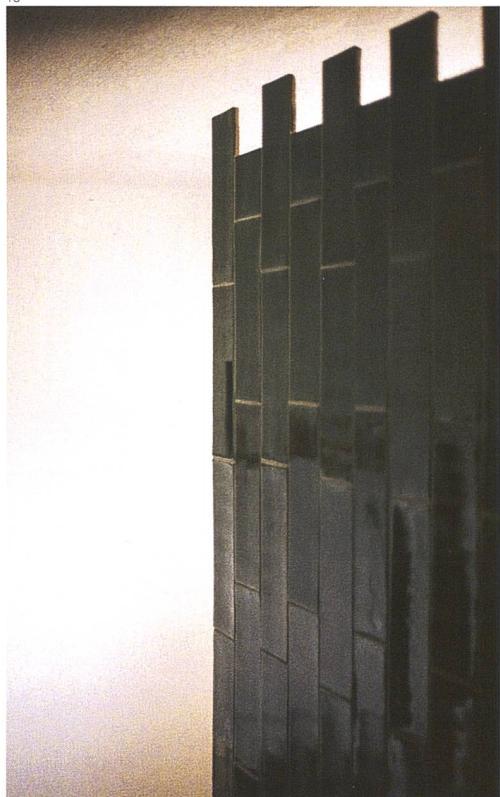
Abb. 18

Der Baderaum ist mit grün glasierten, handgefertigten Tonfliesen ausgekleidet.
Foto 2023.

Räumlich leitet der neue Baderaum vom Ökonomie- in den Wohnteil über. Dieser Übergang zeichnet sich durch den Zustand und die ähnlichen Materialien aus, deren unterschiedlich veredelte Oberflächen sich durch die Patina voneinander abheben (Abb. 18).
