Zeitschrift:	Archäologie und Denkmalpflege im Kanton Solothurn
Herausgeber:	Amt für Denkmalpflege und Archäologie des Kantons Solothurn
Band:	28 (2023)
Artikel:	Neubeginn mit Wohnnutzung : das Gasthaus Sternen in Gossliwil, Buchegg
Autor:	Schmid, Markus
DOI:	https://doi.org/10.5169/seals-1048364

Neubeginn mit Wohnnutzung – das Gasthaus Sternen in Gossliwil, Buchegg

Buchegg, ehemaliges Gasthaus «Sternen», Hauptstrasse 21 in Gossliwil

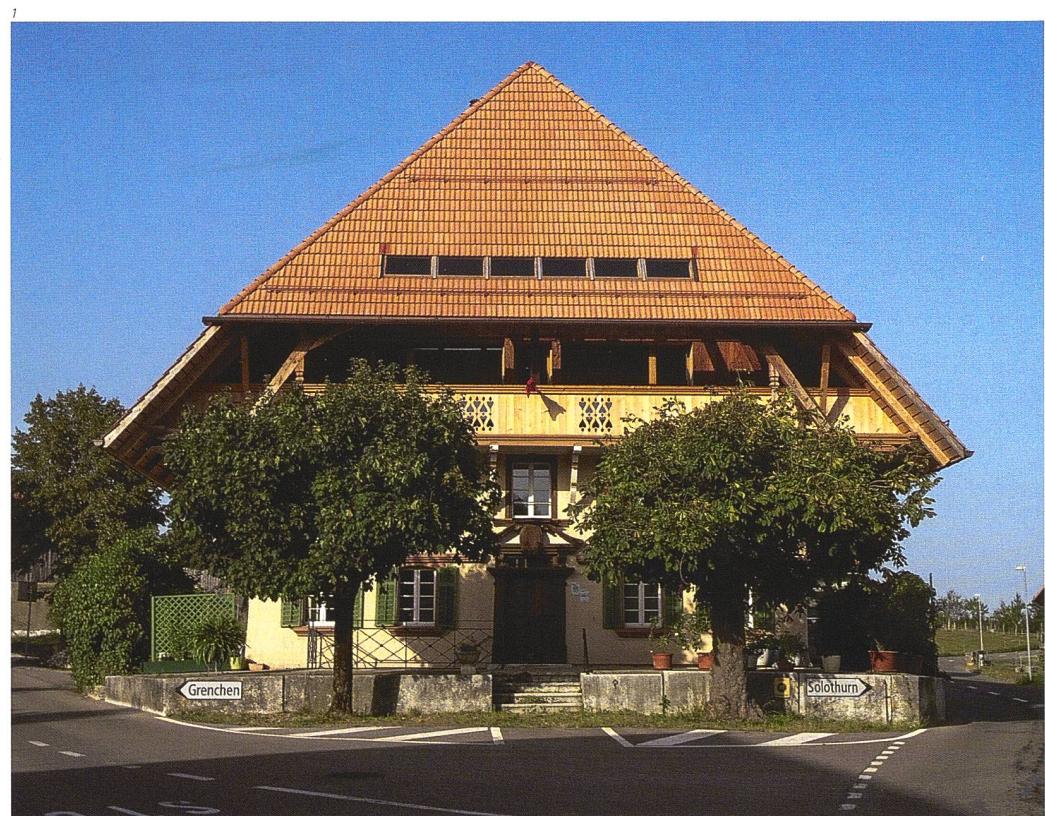
Abb. 1
Buchegg, Hauptstrasse 21,
ehemaliges Gasthaus Sternen
in Gossliwil. Auf einem Kalk-
steinpodest stehend und von
zwei Bäumen gefasst, domi-
niert die herrschaftliche Stirn-
fassade des «Sternen» die
spitzwinklige Strassengabelung
Bibernstrasse/Archstrasse.

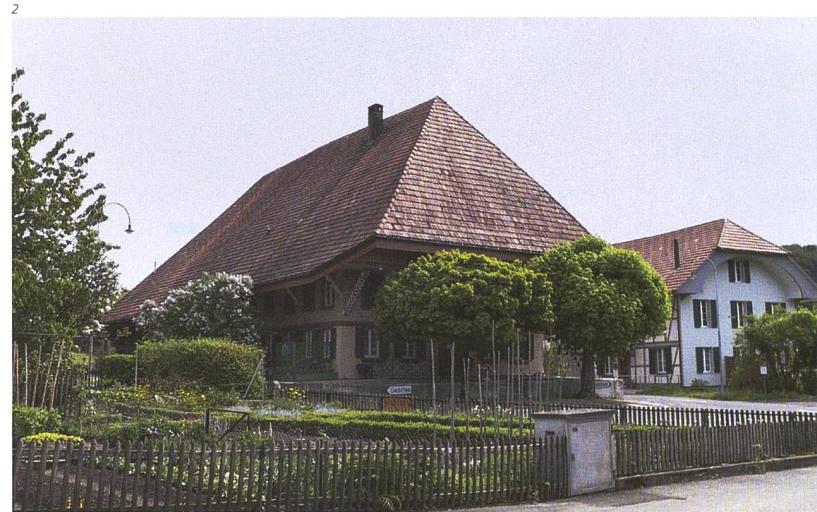
Abb. 2
Die Ansicht von 2007 zeigt den Gasthof mit dazugehörigem Bauerngarten im Vordergrund und Mehrzweckgebäude mit Saal rechts vor der Restaurierung.

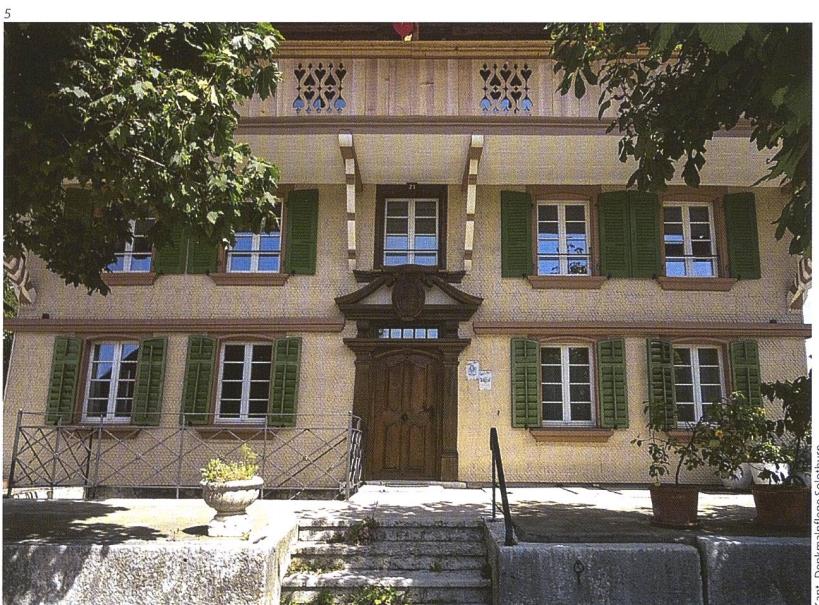
Abb. 5
Ausschnitt der symmetrisch gestalteten platzseitigen Giebelfassade, die um 1920 mit ockerfarbenen Rundschindeln verkleidet wurde.

Eine grosse Veränderung erfuhr das Gebäude um 1920. Gegen Westen wurde das Dach damals weiter heruntergezogen, das Vordach verkleidet und bei den Bügen mit eigenartigen Ründearnsätzen versehen, wodurch die vorher offene Dachkonstruktion und die Giebellaube (Söller) nicht mehr sichtbar waren. Unter der Verkleidung blieben aber der Söller und die Flugsparendreiecke mit Hängesäule, Zapfen, Stichbalken und Bügen erhalten. Die ursprünglich riegelsichtigen Fassaden wurden zur gleichen Zeit mit einer Rundschindelverrandung verkleidet und in einer für den damaligen Heimatstil typischen Farbgebung gestrichen. Auch das umlaufende profilierte Gurtgesims stammt aus dieser Zeit. Die Holzschindeln wurden in einem hellen, die Fenstereinfassungen, das Gurtgesims, die Balken und die Ründearnsätze in einem dunkleren Ocker gefasst und die Büge zweifarbig bemalt.

Die qualitätvolle Fassadenverschindelung aus den 1920er Jahren mit dem hellbraunen Anstrich prägt das äussere Erscheinungsbild des «Sternen» und wurde selbstverständlich erhalten. Bei der aufwendigen Instandstellung des Dachstuhls waren verschiedene Hölzer zu ersetzen. Das mächtige Dach erhielt eine neue Eindeckung mit ortstypischen naturoten Muldenziegeln.

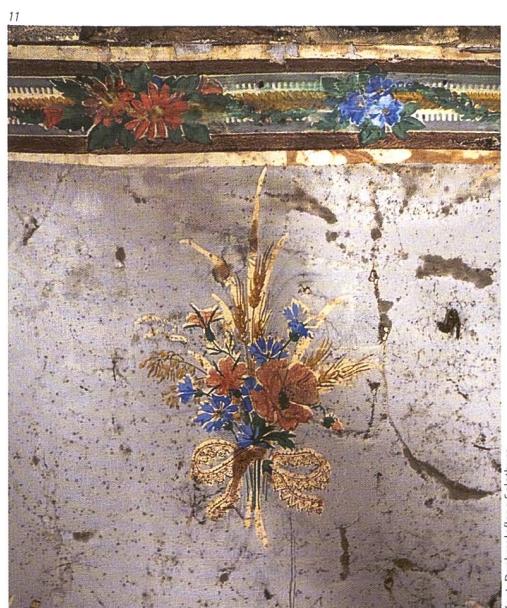
Abb. 11
Detail der hellblauen Tapete mit Blumenmuster vor der Restaurierung. Foto 2021.

die Wärmedämmung sorgfältig ausgebaut und dann wieder montiert wurden. Im Zimmer Nordwest im Erdgeschoss blieb der Sandsteinofen von 1824 erhalten. Ein besonderes Bijou ist das Eckzimmer Nordwest im Obergeschoss, wo während der Bauarbeiten eine Wand mit hellblauer, blumengemusterter Tapete zum Vorschein kam. Sie konnte trotz schlechtem Zustand gut zur Hälfte erhalten und sorgsam restauriert werden. Die Tapete war auf einer mit Ruten geflochtenen und mit Lehm verputzten Wand aufgebracht worden, wobei diese vor dem Anbringen der Tapete mit einer älter wirkenden Makulatur aus Zeitungspapier vorbereitet wurde. Auf einem der Zeitungsfetzen war das Datum Juli 1833 sichtbar. Zusammen mit dem ebenfalls blau gehaltenen Wandtafeln und dem alten Holzboden resultiert eine sehr schöne Atmosphäre.

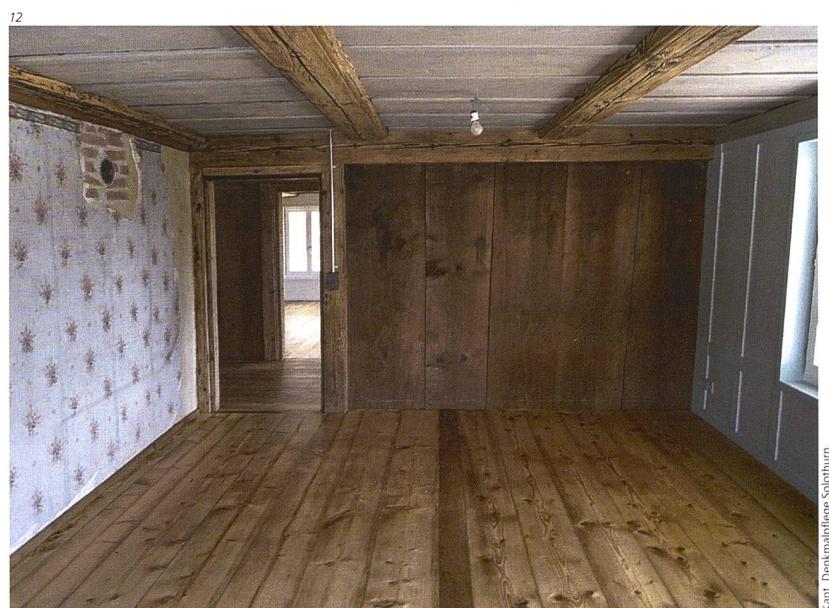
Abb. 12
Eckzimmer Nordwest im Obergeschoss mit der hellblauen Tapete mit Blumenmuster und dem hellblau gefassten Wandtafel nach der Freilegung und Restaurierung.

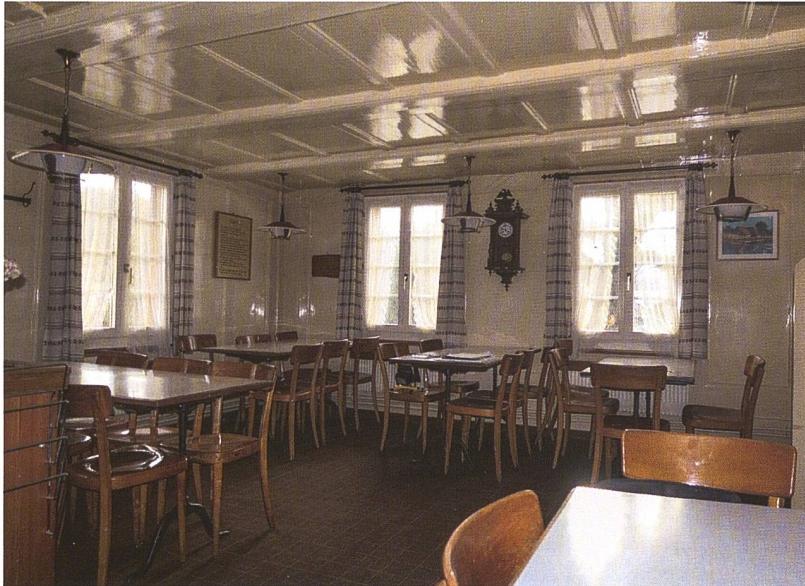
Abb. 13
Die alte Gaststube vor dem Umbau. Foto 2020.

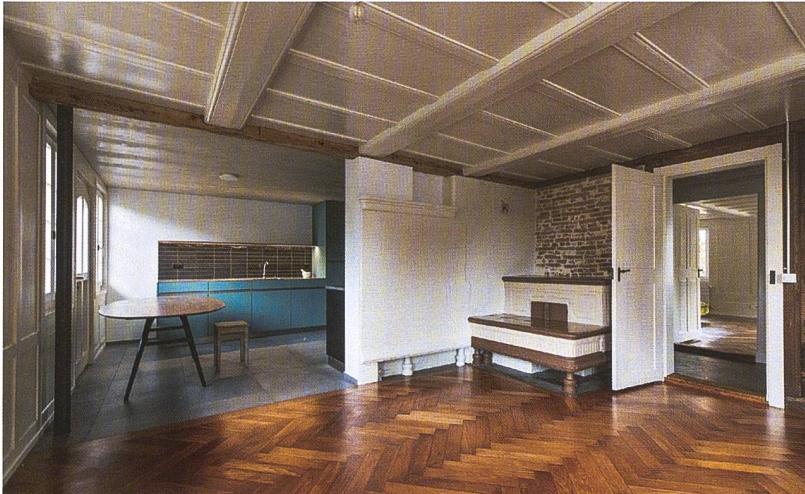
Abb. 14
Eckzimmer Nordwest im Erdgeschoss mit Kachelofen von 1824 und Blick in die neue Küche und durch die Türen in den Gang und die frühere Gaststube. Foto 2022.
