Zeitschrift: Archäologie und Denkmalpflege im Kanton Solothurn
Herausgeber: Amt für Denkmalpflege und Archäologie des Kantons Solothurn
Band: 28 (2023)

Kurzberichte

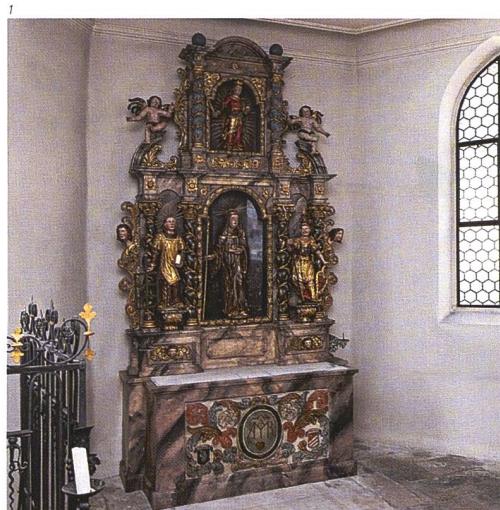
Abb. 1
Balsthal, Herrengasse 12,
Kapelle St. Ottilia. Altar nach
der Restaurierung 2023.

eine Trocken- und Feuchtreinigung sämtlicher Teile. Beim Fixieren der losen Farbschichten zeigte sich, dass die bei früheren Restaurierungen verwendeten unterschiedlichen Materialien eine entsprechend differenzierte Vorgehensweise erforderten. So kamen Hasenleim, Weissleim, Heizglättespachtel, Acrylharz und Cellulose zur Anwendung. Mürbe Holzpartien wurden verfestigt, grössere Ergänzungen erfolgten mit Lindenholz. Auch für die Farbretuschen war der Bestand für die Materialwahl massgebend. Verwendet wurden Ölfarbe, Acrylharz, wässrige Acrylbindemittel und Blattgold. Dank den ausgeführten Massnahmen ist der Bestand vorerst gesichert. Es bedarf künftig aber regelmässiger Kontrollen und wenn nötig punktueller Konservierungsmassnahmen, um den Erhalt des Altars langfristig gewährleisten zu können.

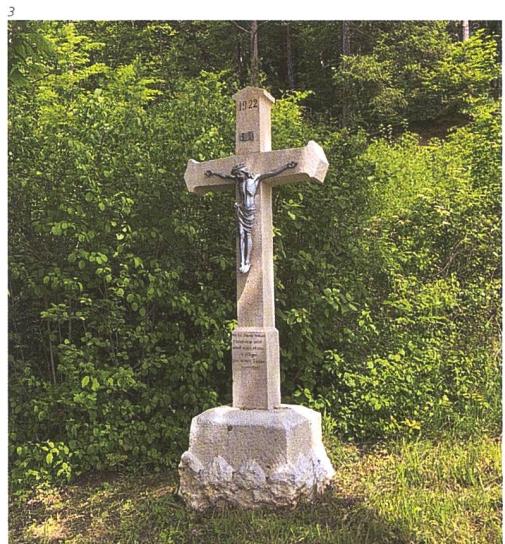
Abb. 3
Breitenbach. Das 2022 restaurierte Wegkreuz an der Fehrenstrasse.

Auch das Wegkreuz an der Fehrenstrasse ist erhaltenswert, besitzt einen gegossenen Metallkorpus und ist mit der Jahreszahl 1922 datiert. Es stand östlich ausgangs des Dorfs und musste wegen einer Überbauung über die Strasse versetzt werden. Nebst Reinigung durch Sandstrahlen und Neuverzinkung der Christusfigur wurden die vier Kreuzteile gereinigt sowie neu verdübelt und verklebt. Kleinere Fehlstellen wurden mit Mörtel ergänzt, die Jahreszahl patiniert. Zudem erhielten die Sichtflächen einen farblosen Schutz auf Silanbasis. Das restaurierte und versetzte Kreuz steht nun gut sichtbar an der Einmündung eines Waldweges in die Fehrenstrasse. Das kantonal geschützte Wegkreuz an der Rohr-

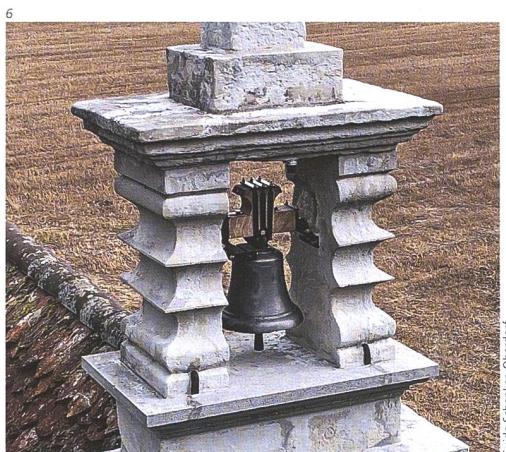
Abb. 6
Neuendorf, St. Stephansweg 2,
Kapelle St. Stephan. Die Glocke
nach der Instandstellung 2022.

Im Zusammenhang mit der 2020 ausgeführten Außenrenovation, bei der der nicht mehr tragfähige und bauphysikalisch ungeeignete Verputz komplett ersetzt werden musste, wurden auch am Dachreiter und an der Glocke diverse Schäden festgestellt. Da die Glocke völlig ungeschützt der Witterung ausgesetzt ist, war das alte Holzjoch morsch und zerbrechlich und die Aufhängung infolge starker Abnutzung marode und stark korrodiert. Zudem war einer der fünf Kronenarme weggebrochen und nicht mehr auffindbar, und sowohl Klöppel als auch Klöppelaufhängung waren gerissen und wurden ersetzt. Trotz diesem erheblichen Schadensbild verfolgten alle Beteiligten das Ziel, die alte Glocke wieder in Funktion zu bringen, und nicht eine neue Glocke herstellen zu lassen. Die Glockengießer rekonstruierten den verlorenen Kronenarm, indem sie ihn mit Wachs abformten, nachgossen und anschliessend fachgerecht anschweissten. Der Klöppel wurde neu hergestellt; die Klöppelaufhängung ist neu kugelgelagert und mit doppelagigem Rindsleder ausgestattet. Ebenso neu hergestellt wurden das Holzjoch, die geschmiedeten Metallbänder der Glockenaufhängung sowie deren Lagerführung. Dank diesen Massnahmen wird die Glocke wieder viele Jahre auf der Kapelle ihren Dienst tun können.

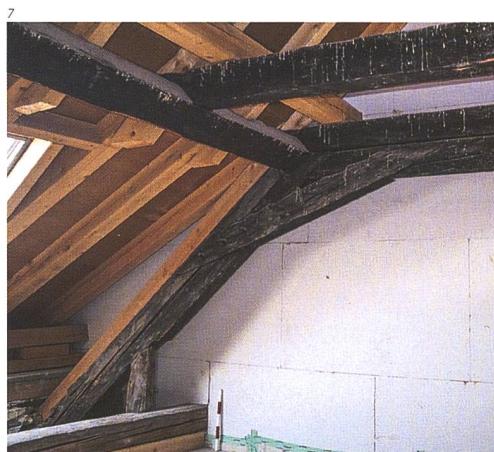
Abb. 7
Olten, Haus Marktgasse 21.
Detailansicht des Dachstuhls
mit den gezackten Kopf-
streben.

Ende nicht wie zu erwarten wäre an Spannriegel und Kehlbalken, sondern nur am Spannriegel angeblattet. Das Dachwerk wurde nach Aussage der dendrochronologischen Datierung 1549 aufgerichtet. Es ist davon auszugehen, dass das Dach und der Steinbau der gleichen Bauphase entstammen.

Der Verdacht, dass die beiden heutigen Häuser an der Marktgasse 19 und 21 ursprünglich als ein Haus errichtet worden sind, konnte bestätigt werden. Der dreigeschossige Steinbau lehnt südseitig an die ehemalige Stadtmauer an und verfügt über ein Sparrendach mit liegendem Stuhl und auffälligen, gezackten Kopfstreben (Abb. 7). Diese sind am oberen

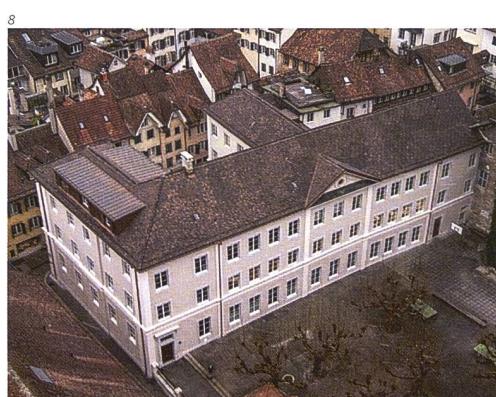
Abb. 8
Solothurn, Goldgasse 2.
Das Kollegium-Schulhaus nach der Restaurierung 2022.

Die 2022 durchgeführte Restaurierung von Dach und Fassaden beinhaltete als Hauptmaßnahme den Ersatz des schadhaften Fassadenverputzes. Bei der bauhistorischen Begleitung konnte bestätigt werden, dass es sich beim Kollegium-Schulhaus tatsächlich um einen vollständigen Neubau von 1678/1679 handelt. Im Mauerwerk waren aber zahlreiche Spolien feststellbar. Mit dem Umbau zum städtischen Schulhaus 1882/1883 veränderte sich das Gesicht des Gebäudes: An der Ostfassade wurden einheitliche, auf neue Raumeinteilungen angepasste Fensterachsen eingerichtet, bestehende ältere Fenster vergrössert und die Fassade mit Zierwerk versehen (Gurtgesims, Pilaster, Dreieckgiebel). Ausserdem erweiterte man den Südwesttrakt um einen Meter nach Osten, was den vollständigen Neubau der zur Goldgasse gerichteten Fassade zur Folge hatte. Der neue Verputzaufbau erfolgte mit einem verlängerten Kalkmörtel, dessen genaue Zusammensetzung und Mischverhältnisse vor Ort vom Spezialisten Jean-Claude Märki definiert wurden. Er begleitete und überwachte auch die Ausführung durch den Unternehmer. Weitere Massnahmen umfassten die Restaurierung sämtlicher Natursteinelemente (Fenster- und Türgewände, Sockel), die Entfernung der unschönen Blechabdeckung auf dem Gurtgesims und dessen Wiederherstellung mit Mörtel, den Neuanstrich der Fassaden nach einem neuen Farbkonzept, das die Fassadengliederung dezent hervorhebt, die Restaurierung der Dachuntersicht, die Dachsanierung unter Wiederverwendung der bestehenden Ziegel, den Einbau einer Dämmung auf dem Dachboden, den Ersatz der Spenglerarbeiten, den Einbau von Stoffrollos als Sonnenschutz an der Ostfassade sowie die Rekonstruktion der Eingangstür Nordost. Die ausgeführten Massnahmen werten sowohl das Erscheinungsbild des Schulhauses als auch das Stadtbild deutlich auf. STEFAN BLANK

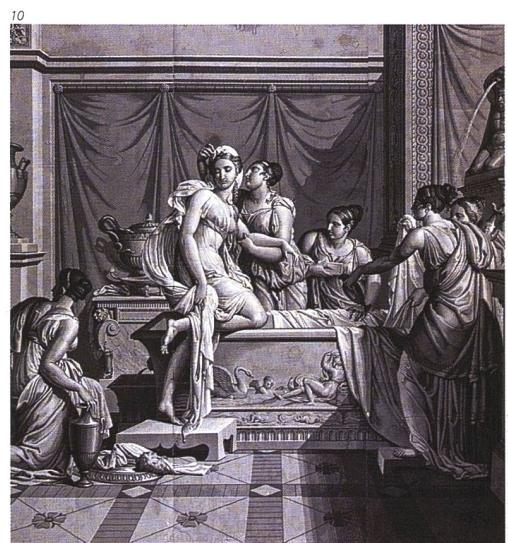
Abb. 10
Solothurn, Baselstrasse 58,
Schloss Steinbrugg. Dom-
herrensaal nach der Restau-
rierung 2023.

Der gesamte Saal wies an Decke und Wänden eine starke Oberflächenverschmutzung auf. Die Decke erhielt einen Neuanstrich in Weiss, die Holzelemente wie Sockelbretter, Leibungstäfer und Zimmertüren mit Supraporten wurden wie bestehend zweifarbig in grüngrauen Farbtönen neu gestrichen. Eine besondere Behandlung benötigte die Tapete. Sie wurde sorgfältig trocken gereinigt, sich vom Untergrund lösende Tapetenbereiche wurden zurückgeklebt sowie Fehlstellen und fleckige Hintergrundbereiche zurückhaltend retuschiert.
