# Heimatstil im Barockschloss – zur Restaurierung von Schloss Wartenfels in Lostorf

STEFAN BLANK

In den Jahren 1918–1920 liess der Basler Unternehmer Georg Meidinger das damals unbewohnte und baulich vernachlässigte Schloss Wartenfels umfassend renovieren und im Heimatstil neu ausstatten. Auch der Schlossgarten wurde damals im Stil der Zeit neu gestaltet. Mit den 2017–2023 umgesetzten Restaurierungsarbeiten ist es gelungen, das einzigartige Heimatstil-Interieur wieder zur Geltung zu bringen und die Qualitäten der hundert Jahre zuvor gestalteten Schlossumgebung in Szene zu setzen.

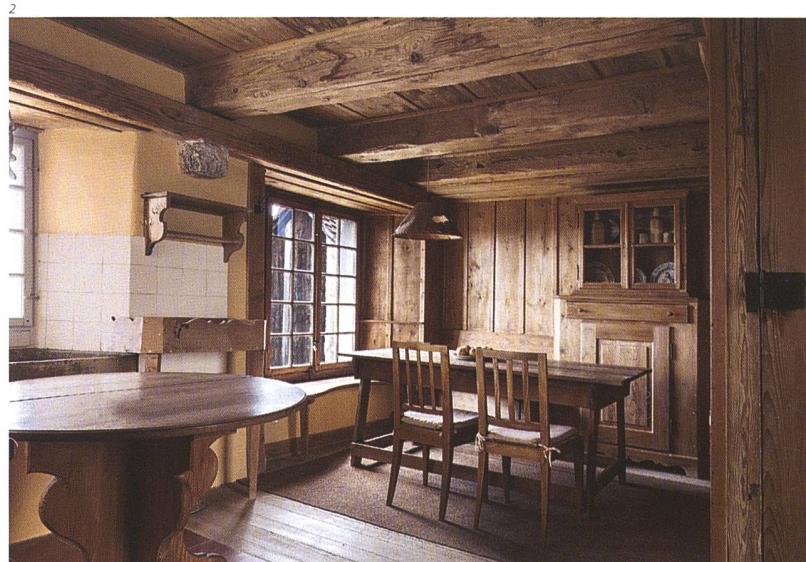
**Abb. 2**  
Der Erdgeschossraum  
im Pörtnerhaus nach der  
Restaurierung.

Das zweigeschossige Pförtnerhäuschen war innen mit weißer Dispersionsfarbe gestrichen, die den darunterliegenden Verputz beschädigt hatte. Unter der Dispersion fanden die Restauratoren im Erdgeschoss auf allen Verputzflächen einen ockergelben Kalkfarbanstrich und im Obergeschoss einen hellgrauen Anstrich in Mineralfarbe. Beide Farbgebungen gehören zur Ausstattungsphase Meidinger und wurden nach der Entfernung des Dispersionsanstriches erneuert (Abb. 2). Im Obergeschoss kam zudem ein entlang der Balkendecke aufgemaltes blaues Begleitband zum Vorschein, das ebenfalls wiederhergestellt wurde. Eine rötliche Schablonenmalerei unterhalb des blauen Bandes konnte nicht exakt rekonstruiert werden, weshalb auf eine Wiederherstellung verzichtet wurde.

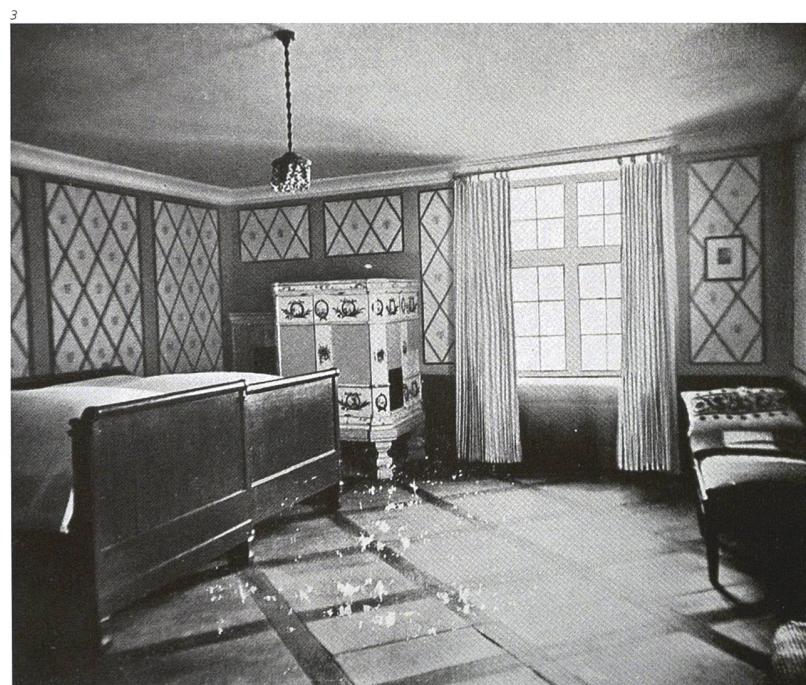
**Abb. 3**  
Das heutige Zimmer Prof. Fuchs  
diente den Meidingers einst  
als Schlafzimmer. Historische  
Fotografie des Zustands von  
1922. Foto aus: Das Werk,  
Jahrgang IX, April 2022, S. 80.

anschliessend wurde die Originaltapete von 1920 rekonstruiert (Abb. 3 und 16). Sie zeigt ein auffälliges grünes Rautenmuster mit Palmendekor auf hellem Fonds und ist in einzelnen Feldern appliziert (Abb. 16 und 18). Die Einrahmung der Tapetenfelder erfolgte mit einer stilistisch passenden, grün gestrichenen Profilleiste aus Holz. Die Wände sind im Bereich ohne Tapeten nach Befund in einem blaugrauen Farbton gestrichen. Die Gipsdecke wurde von der ungeeigneten Dispersionsfarbe befreit und in einem gebrochenen Weiss neu gestrichen. Auch das Holzwerk und die Fenster erhielten nach Befund einen Neuanstrich in einem grünlich grauen Farbton; Kniestäfer und Türen wurden farblich mit einer grünlichen Ölfarbenlasur leicht abgesetzt. Der instabile Holzboden mit einer hellen Felderung und dunklen Friesen wurde komplett ausgebaut, geflickt, gerichtet und wieder eingebaut.

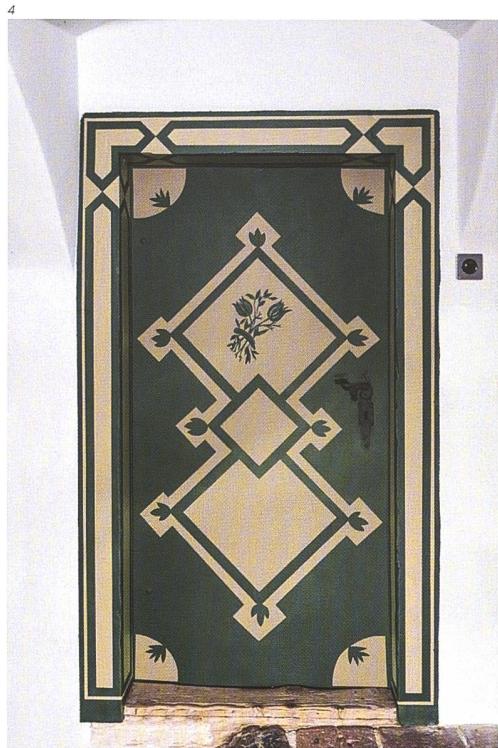
**Abb. 5**  
Der Treppenhausbereich mit der Tür zur Küche nach der Restaurierung.

Die zu den verschiedenen Zimmern führenden Türen wiesen einen roten Ölfarbanstrich aus den 1950er Jahren auf, der entfernt wurde. Die darunterliegenden Fassungen und Dekorationen von 1920 konnten eruiert, mittels Pausen gesichert und rekonstruiert werden. Die Türen unterhalb des Zwischengeschosses – beispielsweise diejenige zur Bauernstube – wurden nach Befund in einem olivgrünen Grundton und lasierend aufgetragenen schwarz-grünen Rautenmustern im Art-déco-Stil (Abb. 4) bemalt. Oberhalb des Zwischengeschosses erhielten die Türen und auch die Türrahmen ein grünliches Grau als Grundton, auf dem die floralen Dekorationsmalereien mit schwarzer Ölfarbe aufgemalt wurden (vgl. Abb. 5). Zusätzlich waren die Türrahmen in diesem Bereich mit einer bräunlich-ockergelben Umrahmung mit schwarz-blauen Konturfilets eingefasst, die ebenfalls wiederhergestellt wurden.

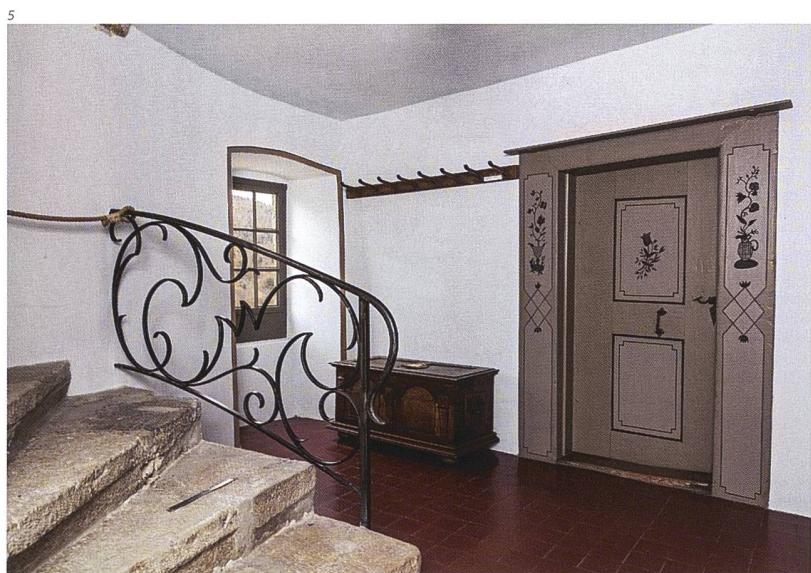
**Abb. 4**  
Die Tür zur Bauernstube nach der Rekonstruktion der originalen Farbigkeit von 1920.

Auch die Wände der sogenannten Bauernstube – des ehemaligen Wohnzimmers der Familie Meidinger, das auch untere Stube genannt wird und sich im Zwischengeschoss befindet – wiesen einen weissen Dispersionssanstrich auf, der zu entfernen war. Darunter konnte ein grünlich-gelber Anstrich dokumentiert werden, der im selben Farbton wieder aufgetragen wurde. Die an den Wänden ehemals vorhandene eigentümliche Feldereinteilung mit blauen Linien wurde wiederhergestellt (Abb. 6 und 7). Die Gipsdecke erhielt einen weissen Neuanstrich in Leimfarbe.

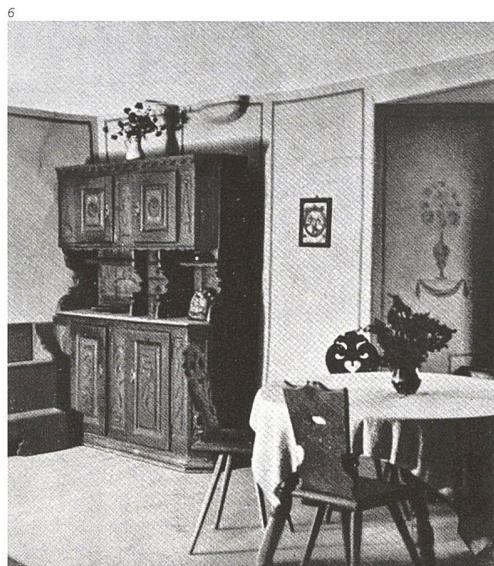
**Abb. 6**  
Die historische Fotografie zeigt die Bauernstube im Zustand von 1922. Für die in der Fensterlaibung sichtbare Dekoration lag leider kein ausreichender Befund für eine Rekonstruktion vor. Foto aus: Das Werk, Jahrgang IX, April 1922, S. 78.

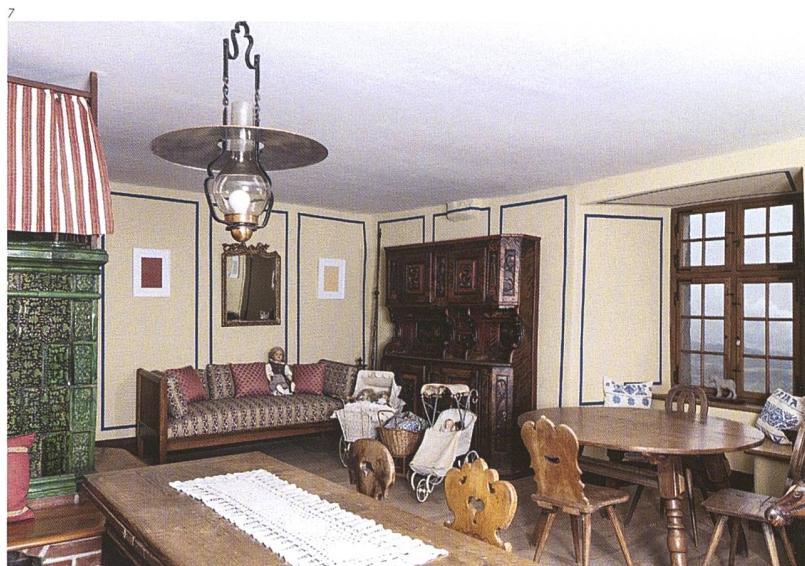
**Abb. 7**  
Die Bauernstube mit der wiederhergestellten Wandgestaltung aus der Zeit um 1920 nach der Restaurierung.

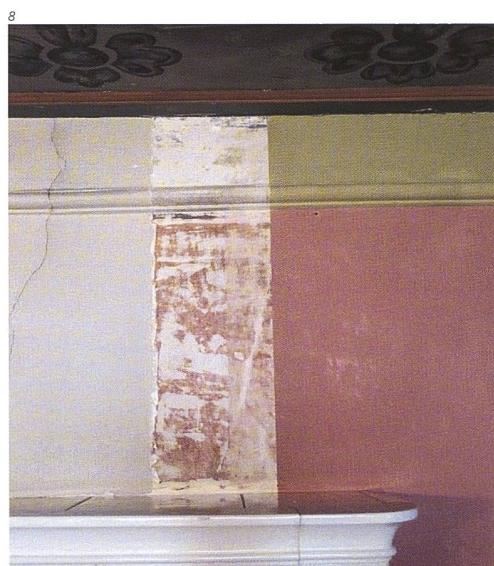
**Abb. 8**  
Wanddetail im Esszimmer während der Restaurierung. Links der Vorzustand, in der Mitte der Befund der Freilegung, rechts die Bemusterung der Neufassung.

An den Wänden des Meidinger'schen Esszimmers befand sich ein dünn aufgetragener und weiss gestrichener Abriebverputz. Darunter kam eine glatte Verputzfläche mit oxidrottem Anstrich zum Vorschein (Abb. 8). Das Stuckprofil und der Wandbereich oberhalb des Profils waren in einem grünlichen Ton gestrichen, ebenso die Fensterleibungen. Der Abrieb wurde entfernt, der glatte Verputz neu nach Befund gestrichen. Die bemalte Holzkassettendecke wurde restauriert (Abb. 9).

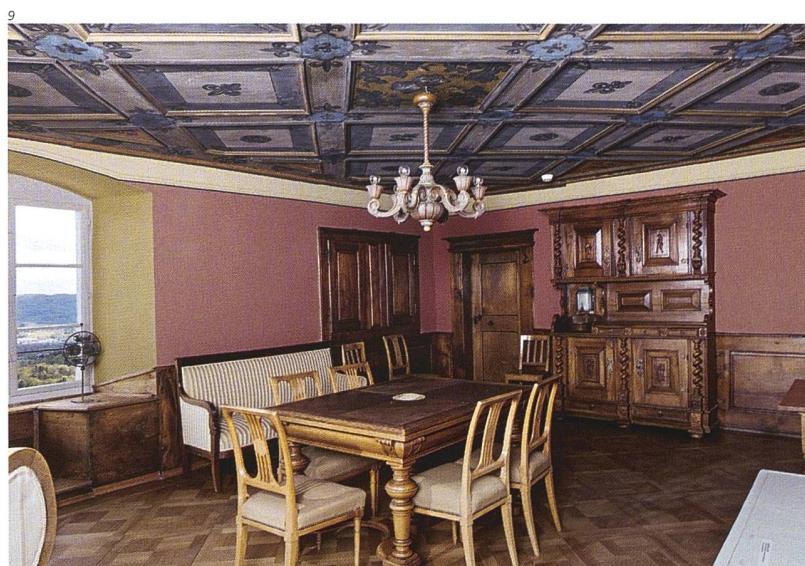
**Abb. 9**  
Das Esszimmer nach der Wiederherstellung der markanten Heimatstilfarbigkeit.

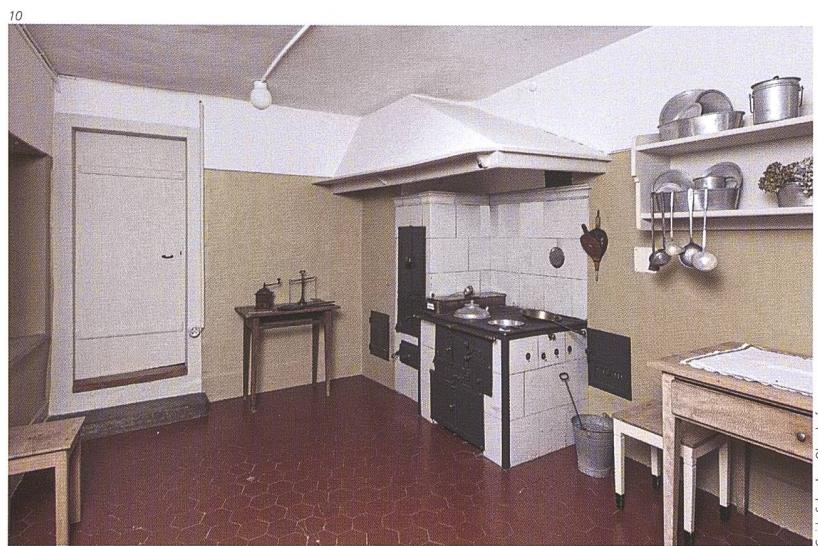
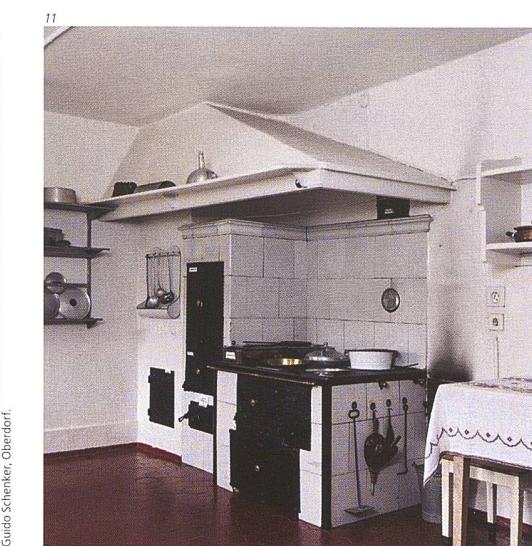
**Abb. 10 und 11**  
Die Küche, links nach der Restaurierung, rechts im Vorzustand.

Die Küche war monochrom weiss gestrichen. Die Wandflächen wurden abgelaut; der Neuanstrich nach Befund zeigt einen sandsteingrünen Farbton bis auf die Höhe der Fensterstürze, wo ein ockergelbes Filet den Abschluss bildet. Darüber sind Wände und Decke weiss gestrichen (Abb. 10 und 11).

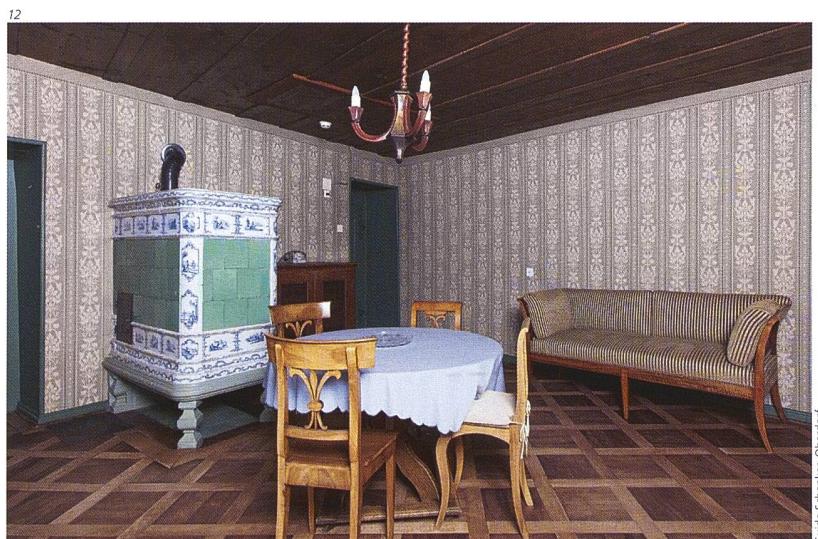
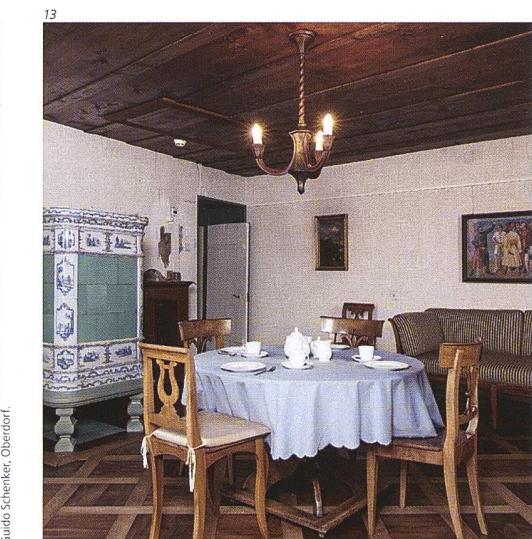
**Abb. 12 und 13**  
Die Kaffeestube, links im Zustand nach der Restaurierung und der Wiederherstellung der Tapete aus der Zeit Meidingers, rechts im Vorzustand.

In der Kaffeestube (oder auch: grünes Zimmer) wurden die Wandflächen nach der Entfernung der Raufasertapete aus den 1950er Jahren mit Gipsverputz abgeglättet und so vorbereitet für das Aufbringen der mittels Siebdruckverfahren neu hergestellten Tapete in einem grünen Grundton und mit floralen Streifenmustern (Abb. 12 und 13). Die Tapete konnte aufgrund von gefundenen Fragmenten des Originals von 1920 und einer Bemusterungsreihe zur Bestimmung der Farbtöne verlässlich rekonstruiert werden.

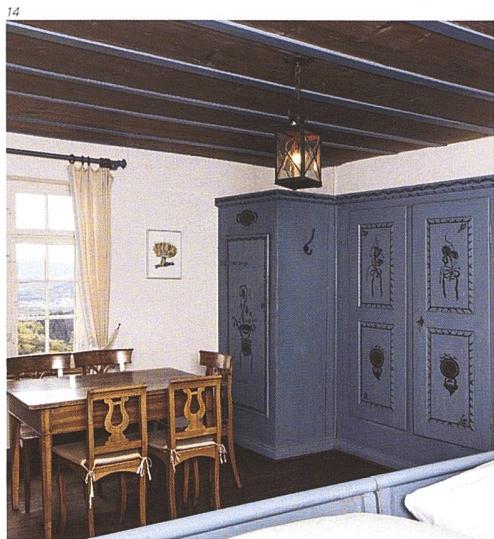
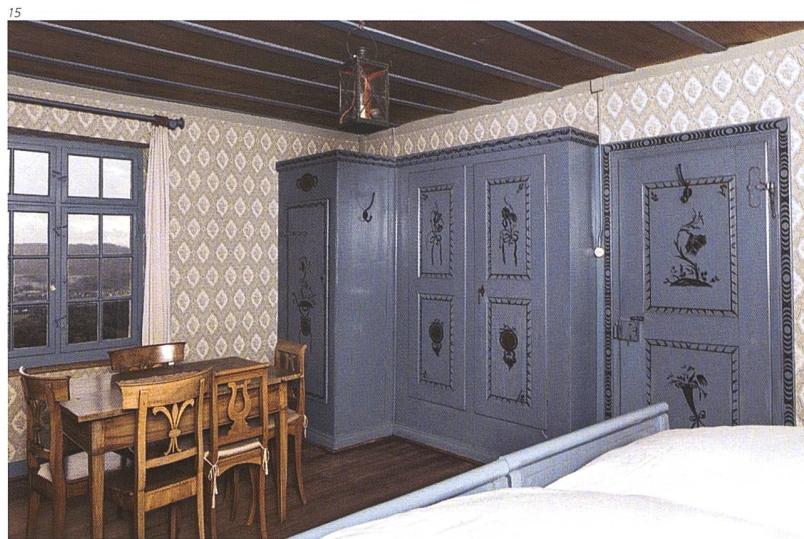
**Abb. 14 und 15**  
Das Blaue Zimmer im Zustand vor (Abb. 14) und nach der Restaurierung und der Rekonstruktion der Tapete von 1920.

Auch im blauen Zimmer (oder: Schlafzimmer) war an den Wänden eine Raufasertapete vorhanden, unter der ebenfalls Reste der originalen Tapete aus der Zeit Meidingers zum Vorschein kamen. Analog zum Vorgehen in der nebenan liegenden Kaffeestube erhielt auch das blaue Zimmer eine rekonstruierte, im Siebdruckverfahren hergestellte neue Tapete (Abb. 14 und 15). Sie baut auf einem blaugrünen Fonds auf und zeigt ein florales Dekor. Die Fenster wurden nach Befund blau gestrichen, das Holzwerk und das blau gefasste Mobiliar gereinigt und aufgefrischt, ebenso der Holzriemenboden.

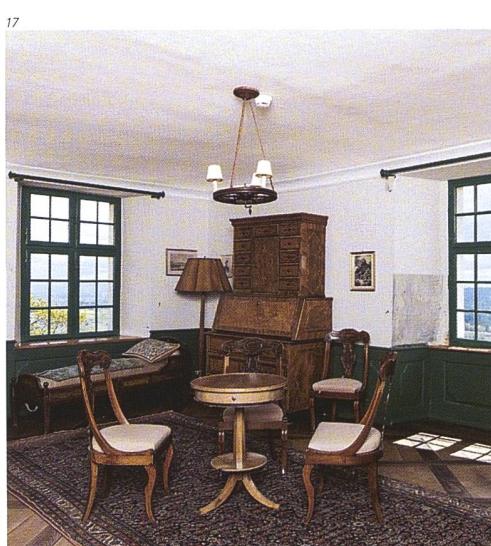
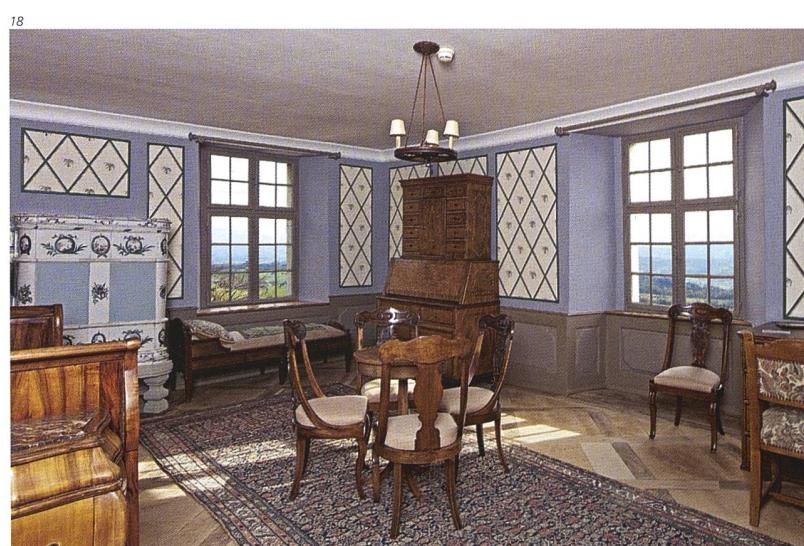
**Abb. 17 und 18**  
Das Zimmer Prof. Fuchs im Zustand vor (Abb. 17) und nach der Restaurierung und der Wiederherstellung der um 1920 entstandenen Wandgestaltung.

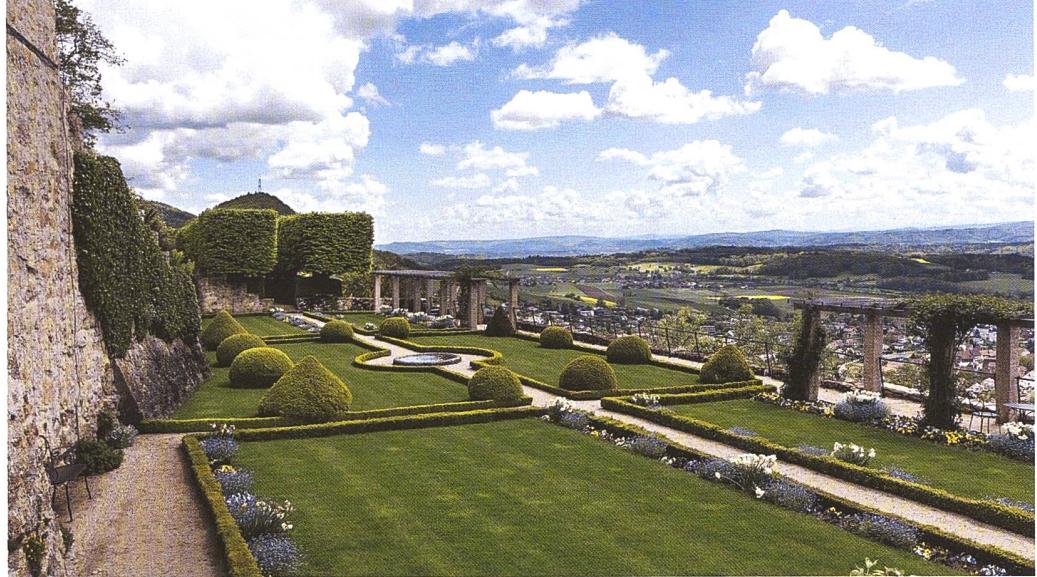
*Abb.21  
Das Schmuckparterre vor der Instandstellung mit Buchseinfassungen bei sämtlichen Kompartimenten.*

Das aus sechs rechteckigen Kompartimenten bestehende Schmuckparterre ist das Kernstück des Gartens und bietet eine eindrückliche Aussicht auf die Jurasüdfusslandschaft (Abb. 21 und 22). Es kann davon ausgegangen werden, dass die Grundstrukturen dieser Anlage – Wegachsen, Brunnen, Baumallee, Terrassierung – bereits in der Barockzeit angelegt worden waren und von Adolf Vivell übernommen wurden. Seither wurde das Parterre zwar laufend gepflegt, aber es kam immer wieder zu konzeptionellen Veränderungen bei der Bepflanzung. So wurden beispielsweise die Rasenkompartmente vermutlich in den 1970er Jahren vollständig mit Buchs eingefasst, was nicht der ursprünglichen Intention Vivells entsprach (Abb. 21). Auch kam es im Laufe der Zeit aufgrund von Terrainabsenkungen in gewissen Bereichen zu Aufschüttungen, die das von

Vivell geschaffene differenzierte Gartenbild verfälschten. Ebenso wiesen die Wege mehrere Schichten von Mergelbelägen auf, wodurch sie mit der Zeit immer höher zu liegen kamen.

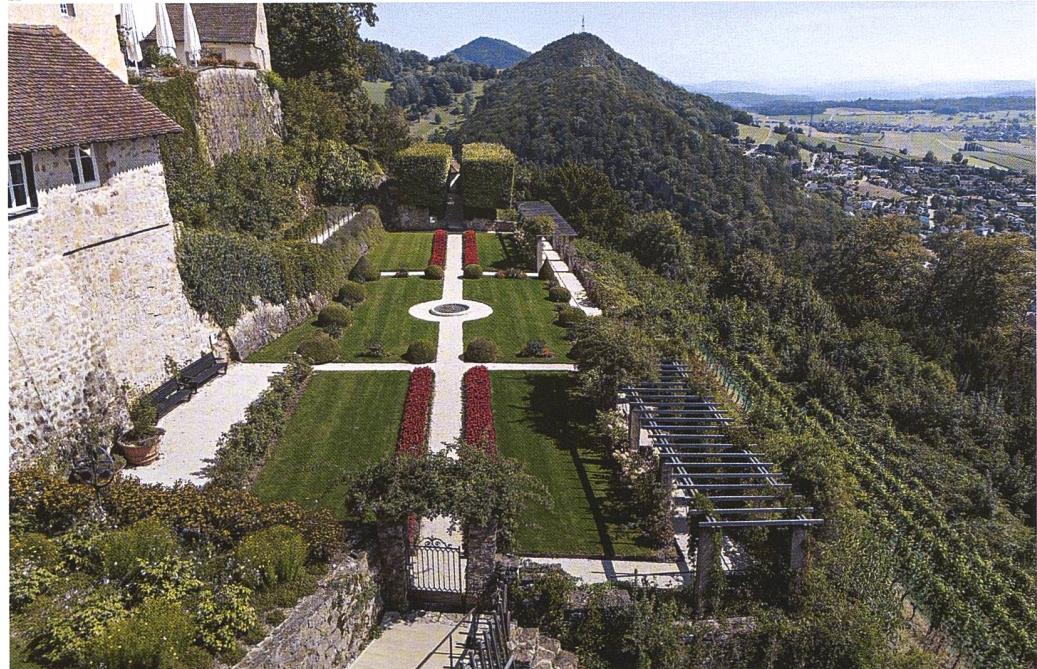
22

*Abb.22  
Das Schmuckparterre nach der Instandstellung. Im Hintergrund die Formallee aus der Mitte des 18. Jahrhunderts.*

Somit war es ein Ziel der jüngsten Instandstellungsmassnahmen, die ursprüngliche Wirkung der drei Hauptteile des Parterres wiederherzustellen, indem sich die beiden mittleren Kompartmente wieder klar von den vier äusseren abheben. Das bedeutete, die Bucheneinfassungen bis auf vier klammerartige Einfassungen der verbreiterten Blumenrabatten bei den äusseren Kompartmenten zu entfernen, das Niveau des mittleren Kompartmente leicht abzusenken, die Wegbreiten und -höhen so zu korrigieren, dass das zentrale Brunnenbecken wieder mehr aus dem Boden ragt, und die Kompartmente wieder im ursprünglichen Sinn mit Stahlbändern und Melser Sandsteinplatten einzufassen. Entlang des Mittel-

weges dienen bestehende und neu angefertigte Stahlbänder als Randabschlüsse. Für die übrigen Randabschlüsse wurden noch vorhandene Melser Sandsteinplatten verwendet, oder solche, die im Badegarten in Zweitverwendung verlegt worden waren. Die Buchskugeln und -pyramiden im Mittelbereich blieben bestehen, dazwischen wurden Rabatten mit Saisonbepflanzung angelegt. Die Wege erhielten eine neue Abstreitung mit gebrochenem Jurakalk. Der vom Parterre zum Wendeplatz hochführende Weg wurde in der gleichen Art wie der Ökonomiehof mit einem Betonbelag neu erstellt. Zur Terrassenmauer hin gibt es zwei seitliche Pergolen mit Stützen aus Stampfbeton aus Jurasplit und mit Holzrosten, die mit Kletterrosen berankt sind (Abb. 25). Die wegen Sturmschäden dringend notwendige Instandstellung der Pergolen erfolgte bereits 2019. Gleichzeitig wurde die südwestliche Ecke der Stützmauer saniert, die durch starken Efeubewuchs instabil geworden und im Winter 2018/2019 eingestürzt war. Als neue Absturzsicherung entlang der Terrassenmauer wurde ein Metallgeländer montiert, das sich in Form und Farbe unaufdringlich in die Gartenanlage integriert.

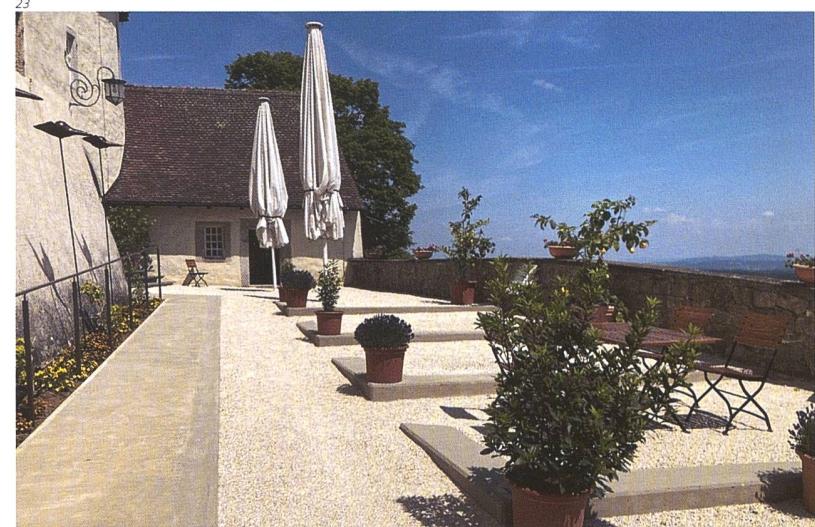
Abb. 23

Der Schlosshof nach der Instandstellung. Am linken Bildrand ist der neu erstellte und mit Handlauf versehene Betonweg sichtbar, der den Zugang zum Schloss erleichtert. Die ebenfalls neue Terrassierung mit den Betonstufen verbessert die Nutzbarkeit des Hofes bei Anlässen.

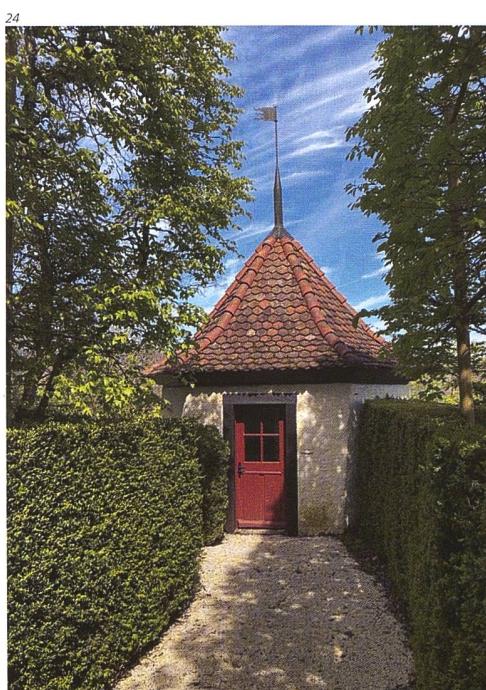
Abb. 24

Der Gartenpavillon am östlichen Ende der Kastenallee nach der Restaurierung.

giert. Außerdem wurde Totholz entfernt. Ein neu eingezogenes Steckengerüst hilft mit, die Bäume in der gewünschten Form zu halten und die kahlen Stellen durch Seitentriebe gezielt wieder zu füllen. Diese Massnahmen dienen der langfristigen Erhaltung der wertvollen Formallee. Auf das Zurückschneiden der zu breit gewordenen Buchshecke entlang des Weges zum Pavillon wurde verzichtet. Dies wurde aufgrund des hohen Alters der Hecke als zu riskant beurteilt, zudem hätte das Nachwachsen mehrere Jahre gedauert. Deshalb konnte die ursprünglich vorhandene beidseitige Begleitung des Weges mit einem Streifen Immergrün nicht rekonstruiert werden. Massnahmen am Weg konnten nur mit grösster Zurückhaltung und Vorsicht ausgeführt werden, um die darunter verlaufenden Wurzeln der Hainbuchen nicht zu beschädigen. Beim Gartenpavillon (Abb. 24) beschränkten sich die Massnahmen auf die Instandstellung und die Auffrischung der äusseren und inneren Oberflächen.

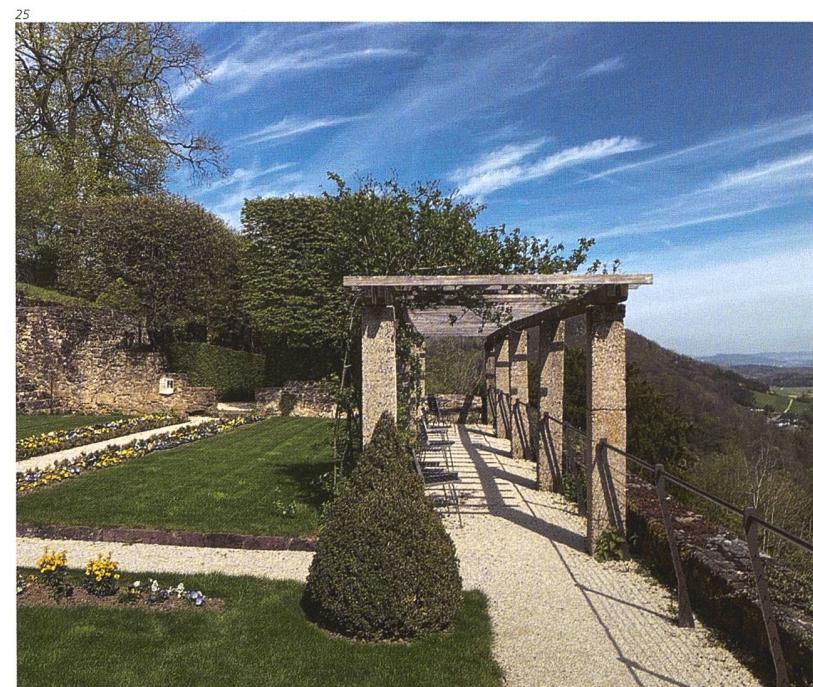
Abb. 25

Blick durch eine der Pergolen im Schmuckparterre nach der Instandstellung.

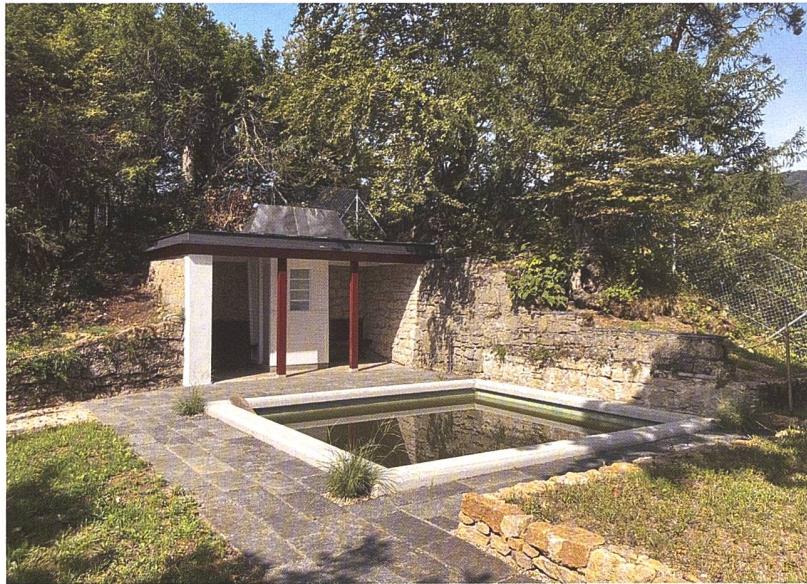
26

**Abb. 26**  
Der Badegarten mit Badehäuschen und Bassin nach der Instandstellung.

Der wohl in den 1930er Jahren entstandene Badegarten liegt auf dem Felssporn des Dottenbergs westlich vor dem Schloss (Abb. 26). Er besteht aus einem dreiteiligen Garderobenhäuschen mit Dusche und seitlichen Umkleidekabinen und einem Bassin, das später vergrössert wurde. Zur Anlage, die durch einen Zaun eingefriedet ist, gehören ein Sitzplatz und eine Liegewiese. Das Garderobenhäuschen besitzt zwei Umkleidenischen und eine Duschanlage, das Dach wird von einer Blechhaube gebildet.

leuchtung ausgerüstet. Die Begehbarkeit konnte so insgesamt deutlich verbessert werden. Die Massnahmen im Badegarten betrafen zum einen die Restaurierung des Garderobenhäuschens, dessen verzinktes und gestrichenes Blechdach samt hölzerner Unterkonstruktion gänzlich erneuert werden musste. Ansonsten genügte es, das Bruchsteinmauerwerk zu reinigen und kleinere Stellen zu flicken, einen morschen Holzpfeiler zu ersetzen und das Holzwerk einer sanften Pinselrenovation zu unterziehen. Zum anderen wurde das Bassin auf seine ursprüngliche Größe reduziert und mit Wasserpflanzen bepflanzt. Mit diesen Arbeiten ging eine Umgestaltung der Gesamtanlage einher: Die Rasenflächen wurden erneuert und die Flächen mit festem Bodenbelag bereinigt. Die Wege und Plätze wurden wieder wie ursprünglich mit Granitplatten ausgelegt, und die hier sekundär verbauten roten Melser Sandsteinplatten gelangten wieder an ihren originalen Ort im Schmuckparterre. Um die Sicherheit der Personen im Badegarten zu gewährleisten, wurde schliesslich die gesamte Einfriedung mit einem Ma schendrahtzaun erneuert.

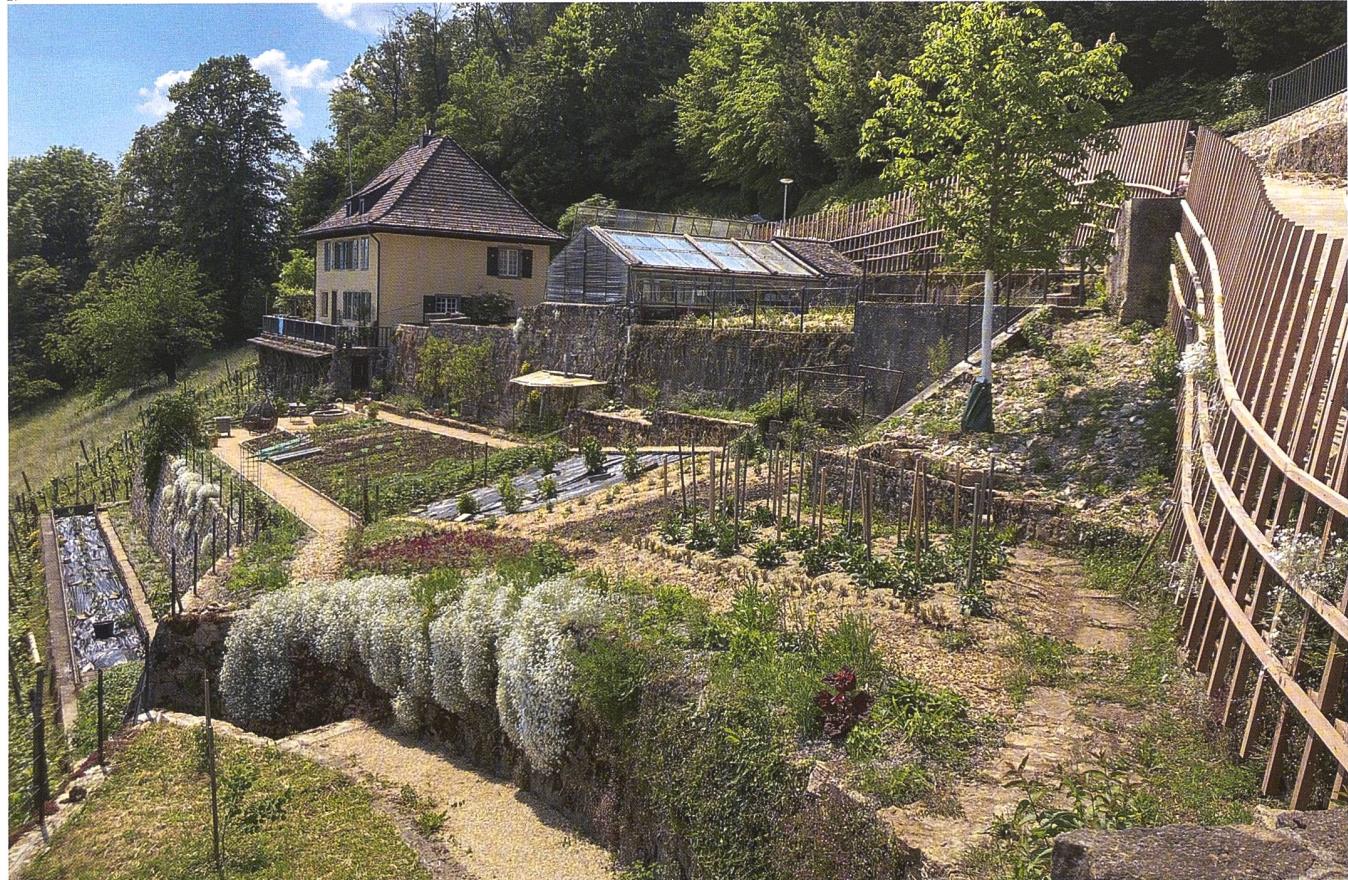
27

**Abb. 27**  
Der Garten des Gärtners nach der Instandstellung. Am rechten Bildrand das aufgrund von Bildquellen neu erstellte Holzpalier, das gleichzeitig als Absturzsicherung dient. Im Hintergrund das Pächterhaus.

Dieser grosse Gartenbereich mit Gewächshaus diente zur Selbstversorgung und Anzucht von Blumen. Er wurde seit der Erstanlage um 1920 mehrmals auf verschiedenen Terrassenebenen erweitert. Wegen seiner Lage direkt vor dem Schloss wird der Nutzgarten als Teil des gesamten Schlossgartens wahrgenommen (Abb. 27).

Die Massnahmen betrafen die Sanierung der verschiedenen Kalksteinmauern sowie die Anreicherung des gesamten Humusmaterials mit Kompost für die spätere Wiederverwendung. Auch mussten zahlreiche Leitungen erneuert werden. Entlang der nördlichen Stützmauer wurde aufgrund von historischen Fotos das Holzspalier rekonstruiert (Abb. 19 und 27). Es dient heute wieder als Absturzsicherung für die Benutzerinnen und Benutzer der Schlosszufahrt und für die Aufzucht von Spalierobst.
