Zeitschrift: Archäologie und Denkmalpflege im Kanton Solothurn

Band: 29 (2024)

Heimatstil im Barockschloss – zur Restaurierung von Schloss Wartenfels in Lostorf

STEFAN BLANK

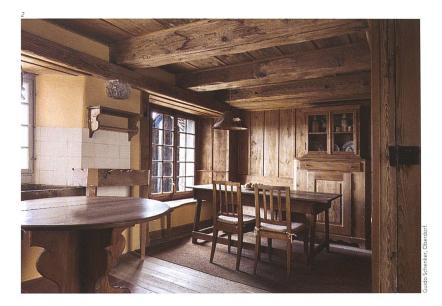
Abb. 2 Der Erdgeschossraum im Pförtnerhaus nach der Restaurierung.

Das zweigeschossige Pförtnerhäuschen war innen mit weisser Dispersionsfarbe gestrichen, die den darunterliegenden Verputz beschädigt hatte. Unter der Dispersion fanden die Restauratorinnen und Restauratoren im Erdgeschoss auf allen Verputzflächen einen ockergelben Kalkfarbanstrich und im Obergeschoss einen hellgrauen Anstrich in Mineralfarbe. Beide Farbgebungen gehören zur Ausstattungsphase Meidinger und wurden nach der Entfernung des Dispersionsanstriches erneuert (Abb. 2). Im Obergeschoss kam zudem ein entlang der Balkendecke aufgemaltes blaues Begleitband zum Vorschein, das ebenfalls wiederhergestellt wurde. Eine rötliche Schablonenmalerei unterhalb des blauen Bandes konnte nicht exakt rekonstruiert werden, weshalb auf eine Wiederherstellung verzichtet wurde.

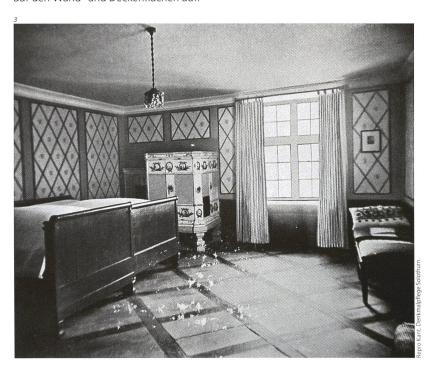
Abb. 3 Das heutige Zimmer Prof. Fuchs diente den Meidingers einst als Schlafzimmer. Historische Fotografie des Zustands von 1922. Foto aus: Das Werk, Jahrgang IX, April 2022, 5.80.

anschliessend wurde die Originaltapete von 1920 rekonstruiert (Abb. 3 und 16). Sie zeigt ein auffälliges grünes Rautenmuster mit Palmendekor auf hellem Fonds und ist in einzelnen Feldern appliziert (Abb. 16 und 18). Die Einrahmung der Tapetenfelder erfolgte mit einer stilistisch passenden, grün gestrichenen Profilleiste aus Holz. Die Wände sind im Bereich ohne Tapeten nach Befund in einem blaugrauen Farbton gestrichen. Die Gipsdecke wurde von der ungeeigneten Dispersionsfarbe befreit und in einem gebrochenen Weiss neu gestrichen. Auch das Holzwerk und die Fenster erhielten nach Befund einen Neuanstrich in einem grünlich grauen Farbton; Knietäfer und Türen wurden farblich mit einer grünlichen Ölfarbenlasur leicht abgesetzt. Der instabile Holzboden mit einer hellen Felderung und dunklen Friesen wurde komplett ausgebaut, geflickt, gerichtet und wieder eingebaut.

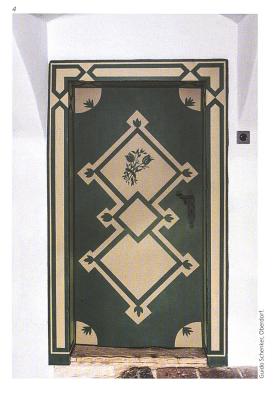
Abb. 4 Die Tür zur Bauernstube nach der Rekonstruktion der originalen Farbigkeit von 1920.

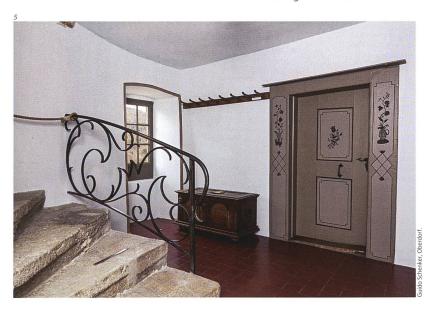
Abb. 5 Der Treppenhausbereich mit der Tür zur Küche nach der Restaurierung.

Die zu den verschiedenen Zimmern führenden Türen wiesen einen roten Ölfarbanstrich aus den 1950er Jahren auf, der entfernt wurde. Die darunterliegenden Fassungen und Dekorationen von 1920 konnten eruiert, mittels Pausen gesichert und rekonstruiert werden. Die Türen unterhalb des Zwischengeschosses – beispielsweise diejenige zur Bauernstube – wurden nach Befund in einem olivgrünen Grundton und lasierend aufgetragenen schwarz-grünen Rautenmustern im Art-déco-Stil (Abb. 4) bemalt. Oberhalb des Zwischengeschosses erhielten die Türen und auch die Türrahmen ein grünliches Grau als Grundton, auf dem die floralen Dekorationsmalereien mit schwarzer Ölfarbe aufgemalt wurden (vgl. Abb. 5). Zusätzlich waren die Türrahmen in diesem Bereich mit einer bräunlich-ockergelben Umrahmung mit schwarz-blauen Konturfilets eingefasst, die ebenfalls wiederhergestellt wurden.

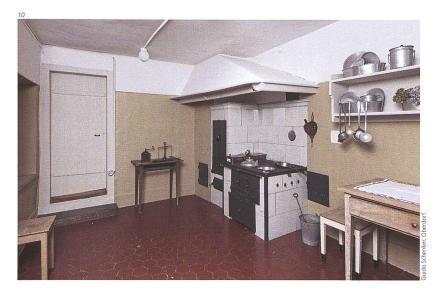
Abb. 10 und 11 Die Küche, links nach der Restaurierung, rechts im Vorzustand.

Die Küche war monochrom weiss gestrichen. Die Wandflächen wurden abgelaugt; der Neuanstrich nach Befund zeigt einen sandsteingrünen Farbton bis auf die Höhe der Fensterstürze, wo ein ockergelbes Filet den Abschluss bildet. Darüber sind Wände und Decke weiss gestrichen (Abb. 10 und 11).

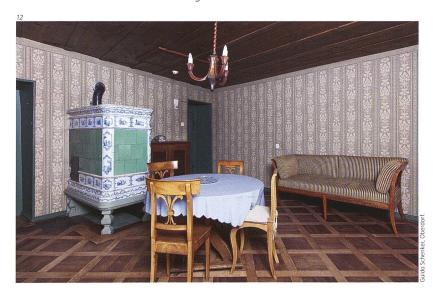
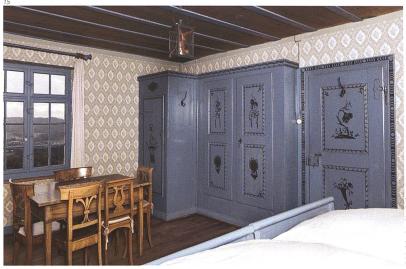
Abb. 12 und 13 Die Kaffeestube, links im Zustand nach der Restaurierung und der Wiederherstellung der Tapete aus der Zeit Meidingers, rechts im Vorzustand.

In der Kaffeestube (oder auch: grünes Zimmer) wurden die Wandflächen nach der Entfernung der Raufasertapete aus den 1950er Jahren mit Gipsverputz abgeglättet und so vorbereitet für das Aufbringen der mittels Siebdruckverfahren neu hergestellten Tapete in einem grünen Grundton und mit floralen Streifenmustern (Abb. 12 und 13). Die Tapete konnte aufgrund von gefundenen Fragmenten des Originals von 1920 und einer Bemusterungsreihe zur Bestimmung der Farbtöne verlässlich rekonstruiert werden.

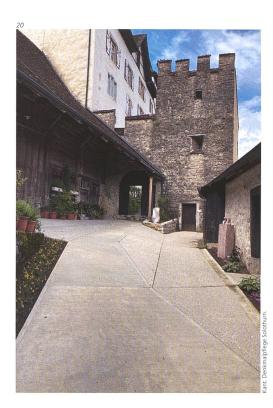
Abb. 20 Blick in den Ökonomiehof mit dem neuen Betonbelag.

Der bisher chaussierte Ökonomiehof zwischen Scheune und Werkstattgebäude wurde durch einen neu eingebauten, leicht pigmentierten und armierten Betonbelag befestigt (Abb. 20). Dadurch konnte einerseits die Begehbarkeit für Schlossbesucherinnen und -besucher verbessert werden, andererseits gelang es, das Problem des losen Mergelbelags, der bei Regenfällen wegen des starken Terraingefälles regelmässig weggeschwemmt wurde, zu beheben. Die direkte Verbindung vom Hofgittertor zum Pförtnerhaus ist durch eine quer zur Laufrichtung verlaufende Besenstrichstruktur als rutschfreier Weg markiert. Die übrigen seitlichen Flächen weisen eine Einstreuung mit Jurasplit auf, wodurch eine optische Annäherung an den traditionellen Mergelbelag an-

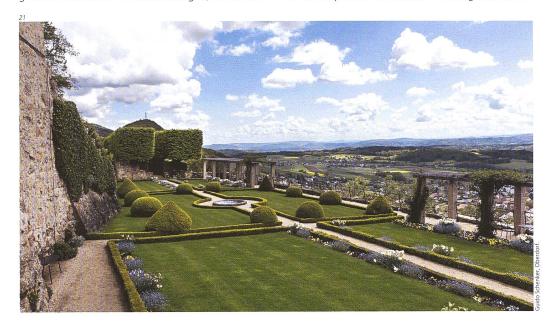
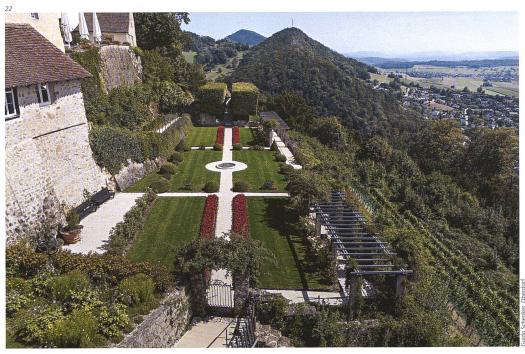
Abb. 21 Das Schmuckparterre vor der Instandstellung mit Buchseinfassungen bei sämtlichen Kompartimenten.

Abb. 22 Das Schmuckparterre nach der Instandstellung. Im Hintergrund die Formallee aus der Mitte des 18. Jahrhunderts.

Das aus sechs rechteckigen Kompartimenten bestehende Schmuckparterre ist das Kernstück des Gartens und bietet eine eindrückliche Aussicht auf die Jurasüdfusslandschaft (Abb. 21 und 22). Es kann davon ausgegangen werden, dass die Grundstrukturen dieser Anlage - Wegachsen, Brunnen, Baumallee, Terrassierung – bereits in der Barockzeit angelegt worden waren und von Adolf Vivell übernommen wurden. Seither wurde das Parterre zwar laufend gepflegt, aber es kam immer wieder zu konzeptionellen Veränderungen bei der Bepflanzung. So wurden beispielsweise die Rasenkompartimente vermutlich in den 1970er Jahren vollständig mit Buchs eingefasst, was nicht der ursprünglichen Intention Vivells entsprach (Abb. 21). Auch kam es im Laufe der Zeit aufgrund von Terrainabsenkungen in gewissen Bereichen zu Aufschüttungen, die das von Vivell geschaffene differenzierte Gartenbild verfälschten. Ebenso wiesen die Wege mehrere Schichten von Mergelbelägen auf, wodurch sie mit der Zeit immer höher zu liegen kamen.

Somit war es ein Ziel der jüngsten Instandstellungsmassnahmen, die ursprüngliche Wirkung der drei Hauptteile des Parterres wiederherzustellen, indem sich die beiden mittleren Kompartimente wieder klar von den vier äusseren abheben. Das bedeutete, die Bucheinfassungen bis auf vier klammerartige Einfassungen der verbreiterten Blumenrabatten bei den äusseren Kompartimenten zu entfernen, das Niveau des mittleren Kompartiments leicht abzusenken, die Wegbreiten und -höhen so zu korrigieren, dass das zentrale Brunnenbecken wieder mehr aus dem Boden ragt, und die Kompartimente wieder im ursprünglichen Sinn mit Stahlbändern und Melser Sandsteinplatten einzufassen. Entlang des Mittel-

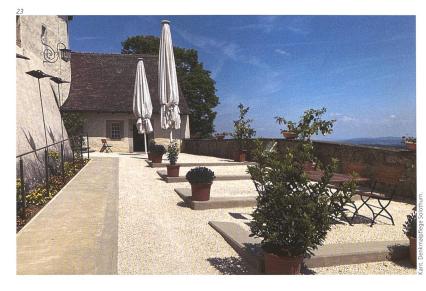
Der Schlosshof nach der Instandstellung. Am linken Bildrand ist der neu erstellte und mit Handlauf versehene Betonweg sichtbar, der den Zugang zum Schloss erleichtert. Die ebenfalls neue Terrassierung mit den Betonstufen verbessert die Nutzbarkeit des Hofes bei Anlässen

Im Schlosshof wurden die Rabatten entlang der Schlossfassade für die Bepflanzung mit Saisonpflanzen und Kletterrosen vergrössert. Dafür wurden an der Schlossfassade Kletterhilfen aus Metall montiert. Topfpflanzen ergänzen die saisonale Bepflanzung des Hofes. Vom Pförtnerhaus bis zum Schlosseingang wurde entlang der Schlossfassade für die bessere Begehbarkeit ein Betonweg mit Besenstrichstruktur und Handlauf eingebaut und der unebene und leicht abschüssige Schlosshof durch den Einbau einer Terrassierung mit Betonstufen besser für Anlässe nutzbar gemacht (Abb. 23). Drei grosse Sonnenschirme mit direkt in den erneuerten Mergelbelag eingelassenen Bodenhülsen spenden Schatten. Auf die Neupflanzung des ehemals vorhandenen grossen Baums vor der Eingangshalle wurde verzichtet. Hingegen wurde beim Pförtnerhaus nach altem Vorbild wieder eine Hopfenbuche gepflanzt.

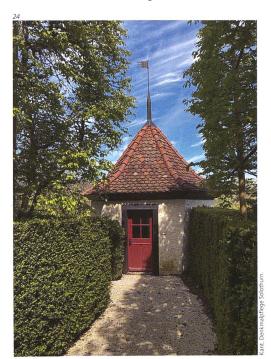
Abb. 24 Der Gartenpavillon am östlichen Ende der Kastenallee nach der Restaurierung.

Beim Gartenpavillon (Abb. 24) beschränkten sich die Massnahmen auf die Instandstellung und die Auffrischung der äusseren und inneren Oberflächen.

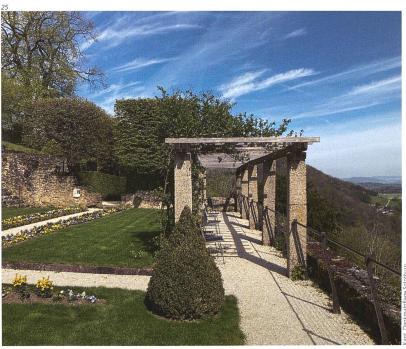
Abb. 25 Blick durch eine der Pergolen im Schmuckparterre nach der Instandstellung.

Zur Terrassenmauer hin gibt es zwei seitliche Pergolen mit Stützen aus Stampfbeton aus Jurasplit und mit Holzrosten, die mit Kletterrosen berankt sind (Abb. 25). Die wegen Sturmschäden dringend notwendige Instandstellung der Pergolen erfolgte bereits 2019. Gleichzeitig wurde die südwestliche Ecke der Stützmauer saniert, die durch starken Efeubewuchs instabil geworden und im Winter 2018/ 2019 eingestürzt war. Als neue Absturzsicherung entlang der Terrassenmauer wurde ein Metallgeländer montiert, das sich in Form und Farbe unaufdringlich in die Gartenanlage integriert.

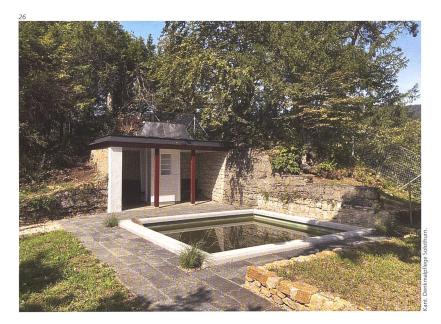
Abb. 26 Der Badegarten mit Badehäuschen und Bassin nach der Instandstellung.

Der wohl in den 1930er Jahren entstandene Badegarten liegt auf dem Felssporn des Dottenbergs westlich vor dem Schloss (Abb. 26). Er besteht aus einem dreiteiligen Garderobenhäuschen mit Dusche und seitlichen Umkleidekabinen und einem Bassin, das später vergrössert wurde. Zur Anlage, die durch einen Zaun eingefriedet ist, gehören ein Sitzplatz und eine Liegewiese. Das Garderobenhäuschen besitzt zwei Umkleidenischen und eine Duschanlage, das Dach wird von einer Blechhaube gebildet.

leuchtung ausgerüstet. Die Begehbarkeit konnte so insgesamt deutlich verbessert werden. Die Massnahmen im Badegarten betrafen zum einen die Restaurierung des Garderobenhäuschens, dessen verzinktes und gestrichenes Blechdach samt hölzerner Unterkonstruktion gänzlich erneuert werden musste. Ansonsten genügte es, das Bruchsteinmauerwerk zu reinigen und kleinere Stellen zu flicken, einen morschen Holzpfosten zu ersetzen und das Holzwerk einer sanften Pinselrenovation zu unterziehen. Zum anderen wurde das Bassin auf seine ursprüngliche Grösse reduziert und mit Wasserpflanzen bepflanzt. Mit diesen Arbeiten ging eine Umgestaltung der Gesamtanlage einher: Die Rasenflächen wurden erneuert und die Flächen mit festem Bodenbelag bereinigt. Die Wege und Plätze wurden wieder wie ursprünglich mit Granitplatten ausgelegt, und die hier sekundär verbauten roten Melser Sandsteinplatten gelangten wieder an ihren originalen Ort im Schmuckparterre. Um die Sicherheit der Personen im Badegarten zu gewährleisten, wurde schliesslich die gesamte Einfriedung mit einem Maschendrahtzaun erneuert.

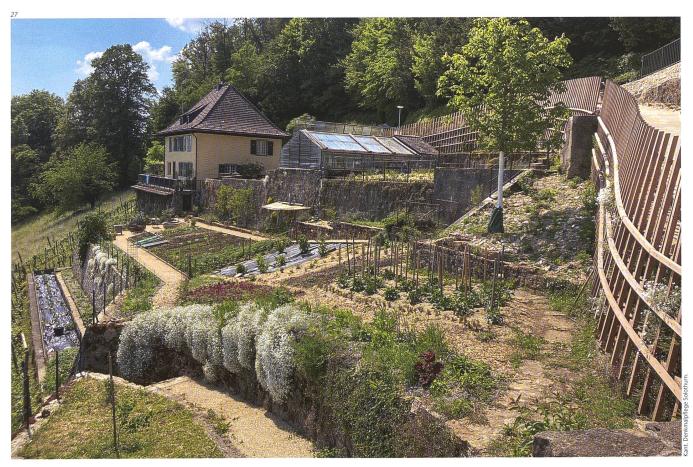
Abb. 27
Der Garten des Gärtners nach
der Instandstellung. Am rechten Bildrand das aufgrund
von Bildquellen neu erstellte
Holzspalier, das gleichzeitig als
Absturzsicherung dient. Im
Hintergrund das Pächterhaus.

Dieser grosse Gartenbereich mit Gewächshaus diente zur Selbstversorgung und Anzucht von Blumen. Er wurde seit der Erstanlage um 1920 mehrmals auf verschiedenen Terrassenebenen erweitert. Wegen seiner Lage direkt vor dem Schloss wird der Nutzgarten als Teil des gesamten Schlossgartens wahrgenommen (Abb. 27).

Die Massnahmen betrafen die Sanierung der verschiedenen Kalksteinmauern sowie die Anreicherung des gesamten Humusmaterials mit Kompost für die spätere Wiederverwendung. Auch mussten zahlreiche Leitungen erneuert werden. Entlang der nördlichen Stützmauer wurde aufgrund von historischen Fotos das Holzspalier rekonstruiert (Abb. 19 und 27). Es dient heute wieder als Absturzsicherung für die Benutzerinnen und Benutzer der Schlosszufahrt und für die Aufzucht von Spalierobst.

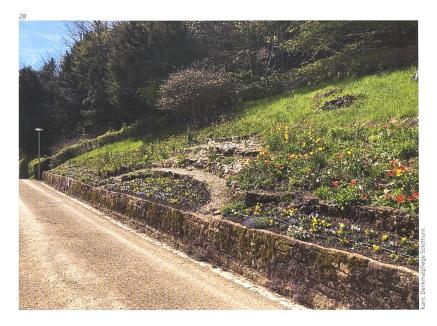
Abb. 28 Der Alpengarten nach der Instandstellung.

Der Alpengarten von Schloss Wartenfels wurde 1923 vom damaligen Schlossgärtner Martin Steinbeisser angelegt. Seine Bepflanzung veränderte sich im Laufe der Jahrzehnte und war nicht mehr charakteristisch für den Typus Alpengarten. Gemäss einem neuen Konzept wird in Zusammenarbeit mit Pro Specie Rara die Pflanzenvielfalt gefördert, indem wieder vermehrt alpine Pflanzen einen Platz im Alpinum erhalten. Es sollen aber auch mehrjährige Stauden und bunter Wechselflor, der die Schlossbesucherinnen und -besucher zum Auftakt empfängt, ihren Platz finden (Abb. 28).
