Neue Erkenntnisse zum Solothurner Baseltor

Die Restaurierung von 2023 erbrachte neue Erkenntnisse zur Geschichte und zum Erscheinungsbild des Solothurner Baseltors, das als eines der eindrücklichsten Stadttore der Schweiz gilt. Im Fokus der Restaurierung stand das Mauerwerk mit dem markanten Fugenbild, dessen Bedeutung und Funktion in ein neues Licht gerückt wurden.

Solothurn, Baseltor, Hauptgasse 68

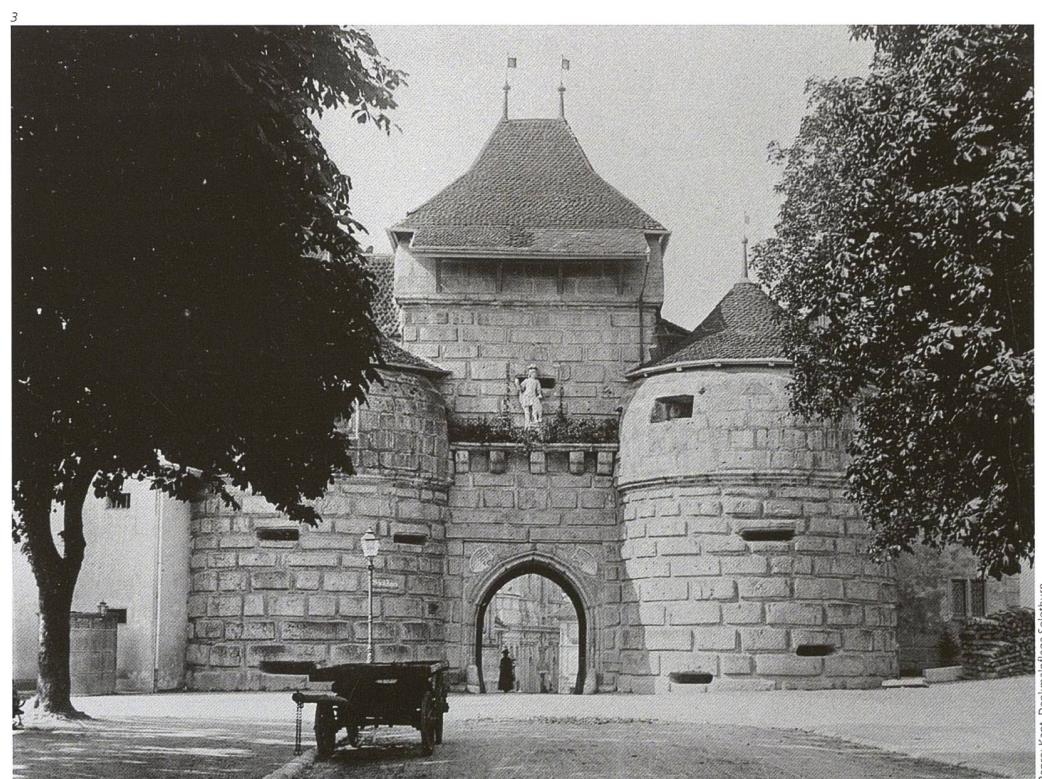
Abb. 3
Ansicht des Baseltors von Osten. Fotografie von Gyr & Koch, Langenthal, aus dem Jahr 1877.

Im letzten Viertel des 19.Jahrhunderts wurden die ersten Fotografien des Baseltors, das erst jetzt auch offiziell so genannt wurde, aufgenommen (Abb. 3). Sie helfen bei der Beantwortung der Frage nach der Datierung der markanten Zementfugen, die die Denkmalpflege im Rahmen der Restaurierungsmaßnahmen 2023 beschäftigt hat. Aufgrund der Analyse der frühen Fotografien kann nämlich davon ausgegangen werden, dass das Mauerwerk der Toranlage bereits um 1870 mit neuen Fugen versehen worden war. Dazu weiter unten mehr.

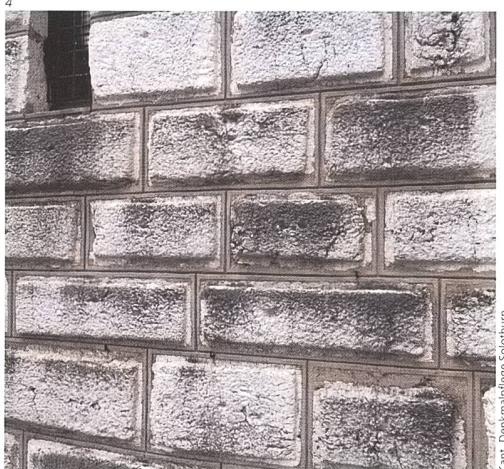
*Abb. 4
Fugenbild am Mittelturm,
Ansicht von Westen vor der
Restaurierung 2023.*

Eine zentrale Grundlage für die Definition der auszuführenden Massnahmen bildete die Analyse des Fugenbildes. Auffallend waren hier die Unterschiede zwischen dem Mittel- und den beiden Seitentürmen. Während die Fugen am Mittelturm – und ausschliesslich dort – markant mit einem sogenannten Fugenstrich akzentuiert sind (Abb. 4), zeigten die Seitentürme ein Fugenbild mit flächig und unsorgfältig verstrichenen Fugen, die auch wenig Bezug nahmen auf die Dimensionen der Kalksteinquader (Abb. 5). Bei genauerer Betrachtung stellte sich zu dem heraus, dass die Fugen am Mittelturm von unterschiedlicher Qualität sind. In den unteren Bereichen des Turms, wo sie auch gut sichtbar sind, sind sie sorgfältiger und mit einem kräftigeren Fugenstrich ausgebildet als weiter oben (Abb. 6 und 7). Ausserdem beschränkt sich die Verwendung dieser Fugenart auf die beiden Hauptfassaden; bei den kaum sichtbaren Seitenfassaden über den Kegeldächern der Seitentürme wurde bewusst darauf verzichtet (Abb. 8). Dies lässt den Schluss zu, dass dieses Fugenbild ganz bewusst als Gestaltungsmittel eingesetzt wurde!

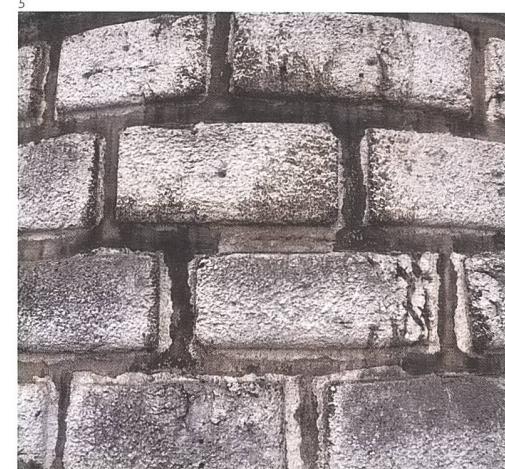
*Abb. 5
Fugenbild an den Seitentürmen
vor der Restaurierung 2023.*

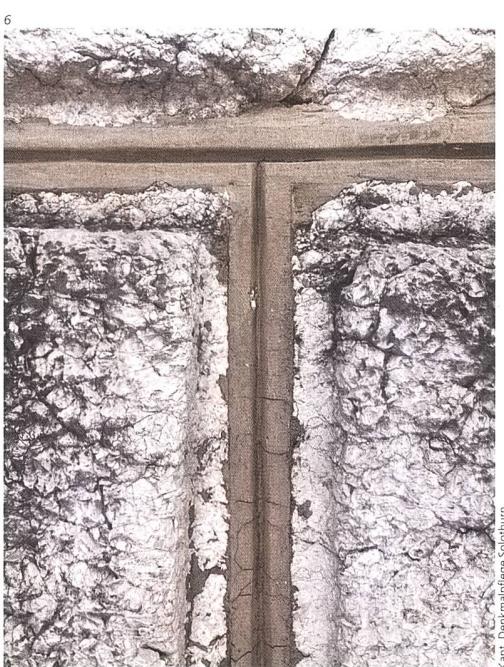
*Abb. 6
Sorgfältiger und markanter
Fugenstrich im unteren
Bereich des Mittelturms vor
der Restaurierung.*

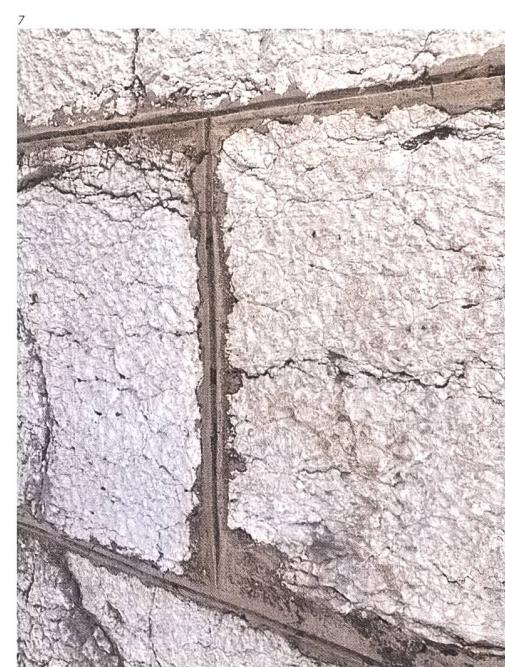
*Abb. 7
Der Fugenstrich im oberen
Bereich des Mittelturms wurde
mit weniger Sorgfalt ausge-
führt. Er ist dünner und fransig
teilweise stark aus. Zustand vor
der Restaurierung.*

Eine andere Behandlung erfuhren die Fugen am oberen gerundeten Turmbereich. Hier wurden die unsorgfältig ausgeführten Zementfugen entfernt und analog zu den Seitentürmen mit Trass-Kalk-Mörtel und ohne Fugenstrich neu verfüllt. Dies entspricht in diesem Bereich der originalen Fugenart, die unter den Zementfugen noch sichtbar war.

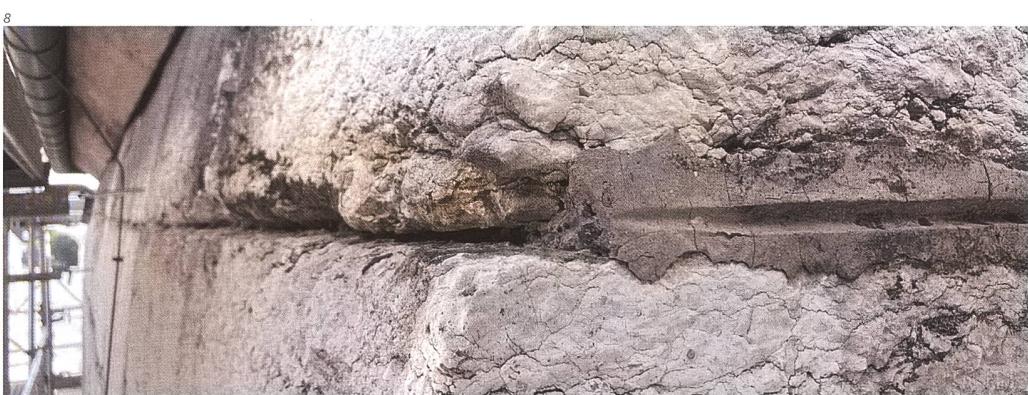
*Abb. 8
Der Fugenstrich im oberen
Bereich des Mittelturms endet
an der Kante zur Seitenfassade.
Dort blieben die Fugen offen.
Zustand vor der Restaurierung.*

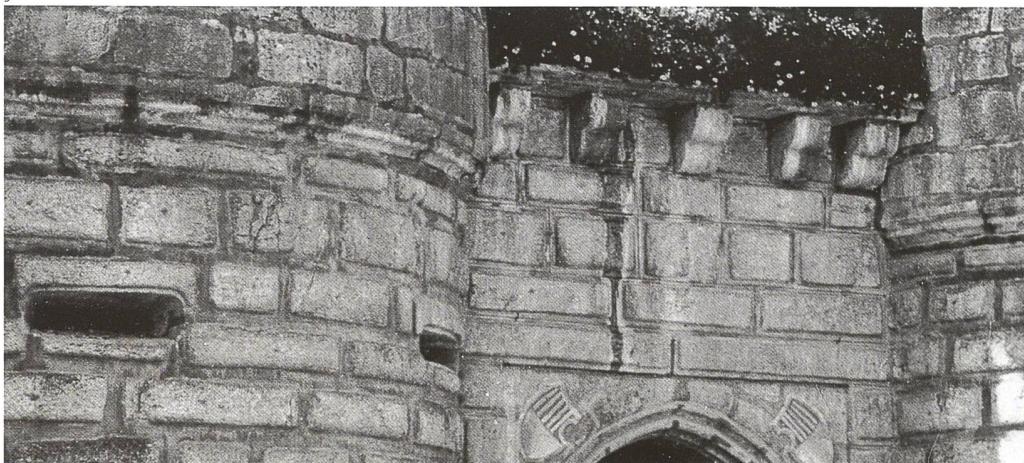
Abb. 9
Die Unterschiede zwischen dem Fugenbild des Mittelturms und demjenigen der Seitentürme lässt sich auf dieser Fotografie von 1910 gut erkennen.

Schlussendlich stellte sich die interessante Frage nach dem Alter der Fugen. Da in den Schriftquellen keinerlei Hinweise zu finden sind, blieb der Versuch, anhand historischer Fotografien das Alter zu bestimmen oder zumindest einzuschränken. Die ältesten Fotografien des Baseltors stammen aus den 1870er Jahren. Auch wenn sie eine gewisse Unschärfe aufweisen, lässt sich doch beispielsweise bereits auf der Aufnahme von 1877 erkennen, dass die Seitentürme flächige Fugen aufweisen und beim Mittelturm ein Fugenstrich sichtbar ist (Abb. 3). Fotos aus der ersten Hälfte des 20. Jahrhunderts (Abb. 9) verdeutlichen dies noch. Somit liegt der Schluss nahe, dass das Fugenbild am Mittel- und an den Seitentürmen spätestens bereits 1877 vorhanden war. Wie alt es tatsächlich ist, lässt sich nach wie vor nicht genau sagen. Aufgrund dieser Erkenntnisse wurde entschieden, das ursprüngliche Restaurierungskonzept, das eigentlich den Ersatz sämtlicher Fugen vorgesehen

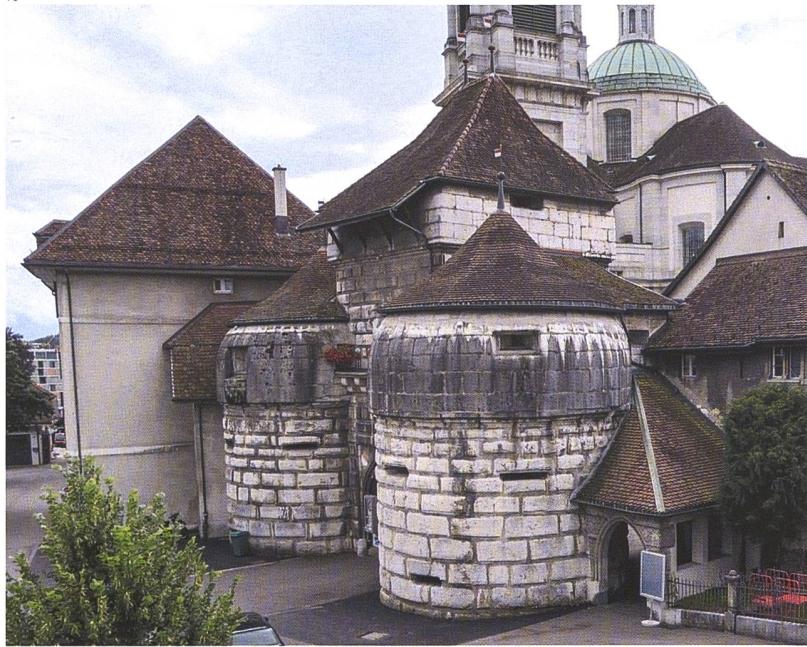
Abb. 10–12
Die starke Verschmutzung des Kalksteins war einer der Gründe für die Restaurierung des Baseltors von 2023.

Abb. 10: Ansicht von Nordosten.

Abb. 11: Tordurchfahrt.

Abb. 12: Sockelbereich eines Torbogens.

Der eigentlich helle Solothurner Kalkstein wies partiell eine starke Verschmutzung auf. Stark betroffen waren vor allem die Tordurchfahrt und die oberen Bereiche der beiden Rundtürme (Abb. 10–12).

Es war das Ziel, die Steinoberflächen im Niederdruckstrahlverfahren schonend zu reinigen. Das heißt, dass zwar der grösste Schmutz entfernt werden sollte, jedoch der Erhalt einer gewissen Patina durchaus beabsichtigt war. Deshalb wurden Reinigungsversuche mit unterschiedlichen Strahlstärken unternommen. Beim Versuch mit einem Druck von 3 Bar stellte man fest, dass dies zu abrasiv war und die Steinoberfläche zu glatt wurde. Der Versuch mit 2 Bar erbrachte hingegen das gewünschte Resultat, sodass die beiden Seitentürme auf diese Weise gereinigt werden konnten. Als Strahlgut wurde Hohl- und Flachglas mit einer Körnung von 0,35–0,8 Millimeter verwendet. Im Kuppelbereich der Rundtürme hielten sich die Algensporen hartnäckig, deshalb wurden diese Partien mit 2,5 Bar Druck vorgereinigt und anschliessend mit Wasser und einer mechanischen Bürste nachgereinigt.

Eine speziell schonende Reinigungsmethode wurde bei den profilierten Torbögen angewendet. Hier sind noch die bauzeitlichen Werkzeugspuren der Steinmetze sichtbar. Es bestand die Befürchtung, dass diese Spuren bei einer Reinigung mit Strahlgerät verloren gehen könnten. Deshalb berieselte man die verschmutzten Partien so lange mit Wasser, bis der Schmutz aufgeweicht war und sich mit der Bürste von Hand relativ leicht entfernen liess. Diese Methode dauert zwar länger und ist etwas arbeitsintensiver, erzielt aber ein sehr gutes Reinigungsresultat und ist unter dem Strich das schonendere Verfahren.

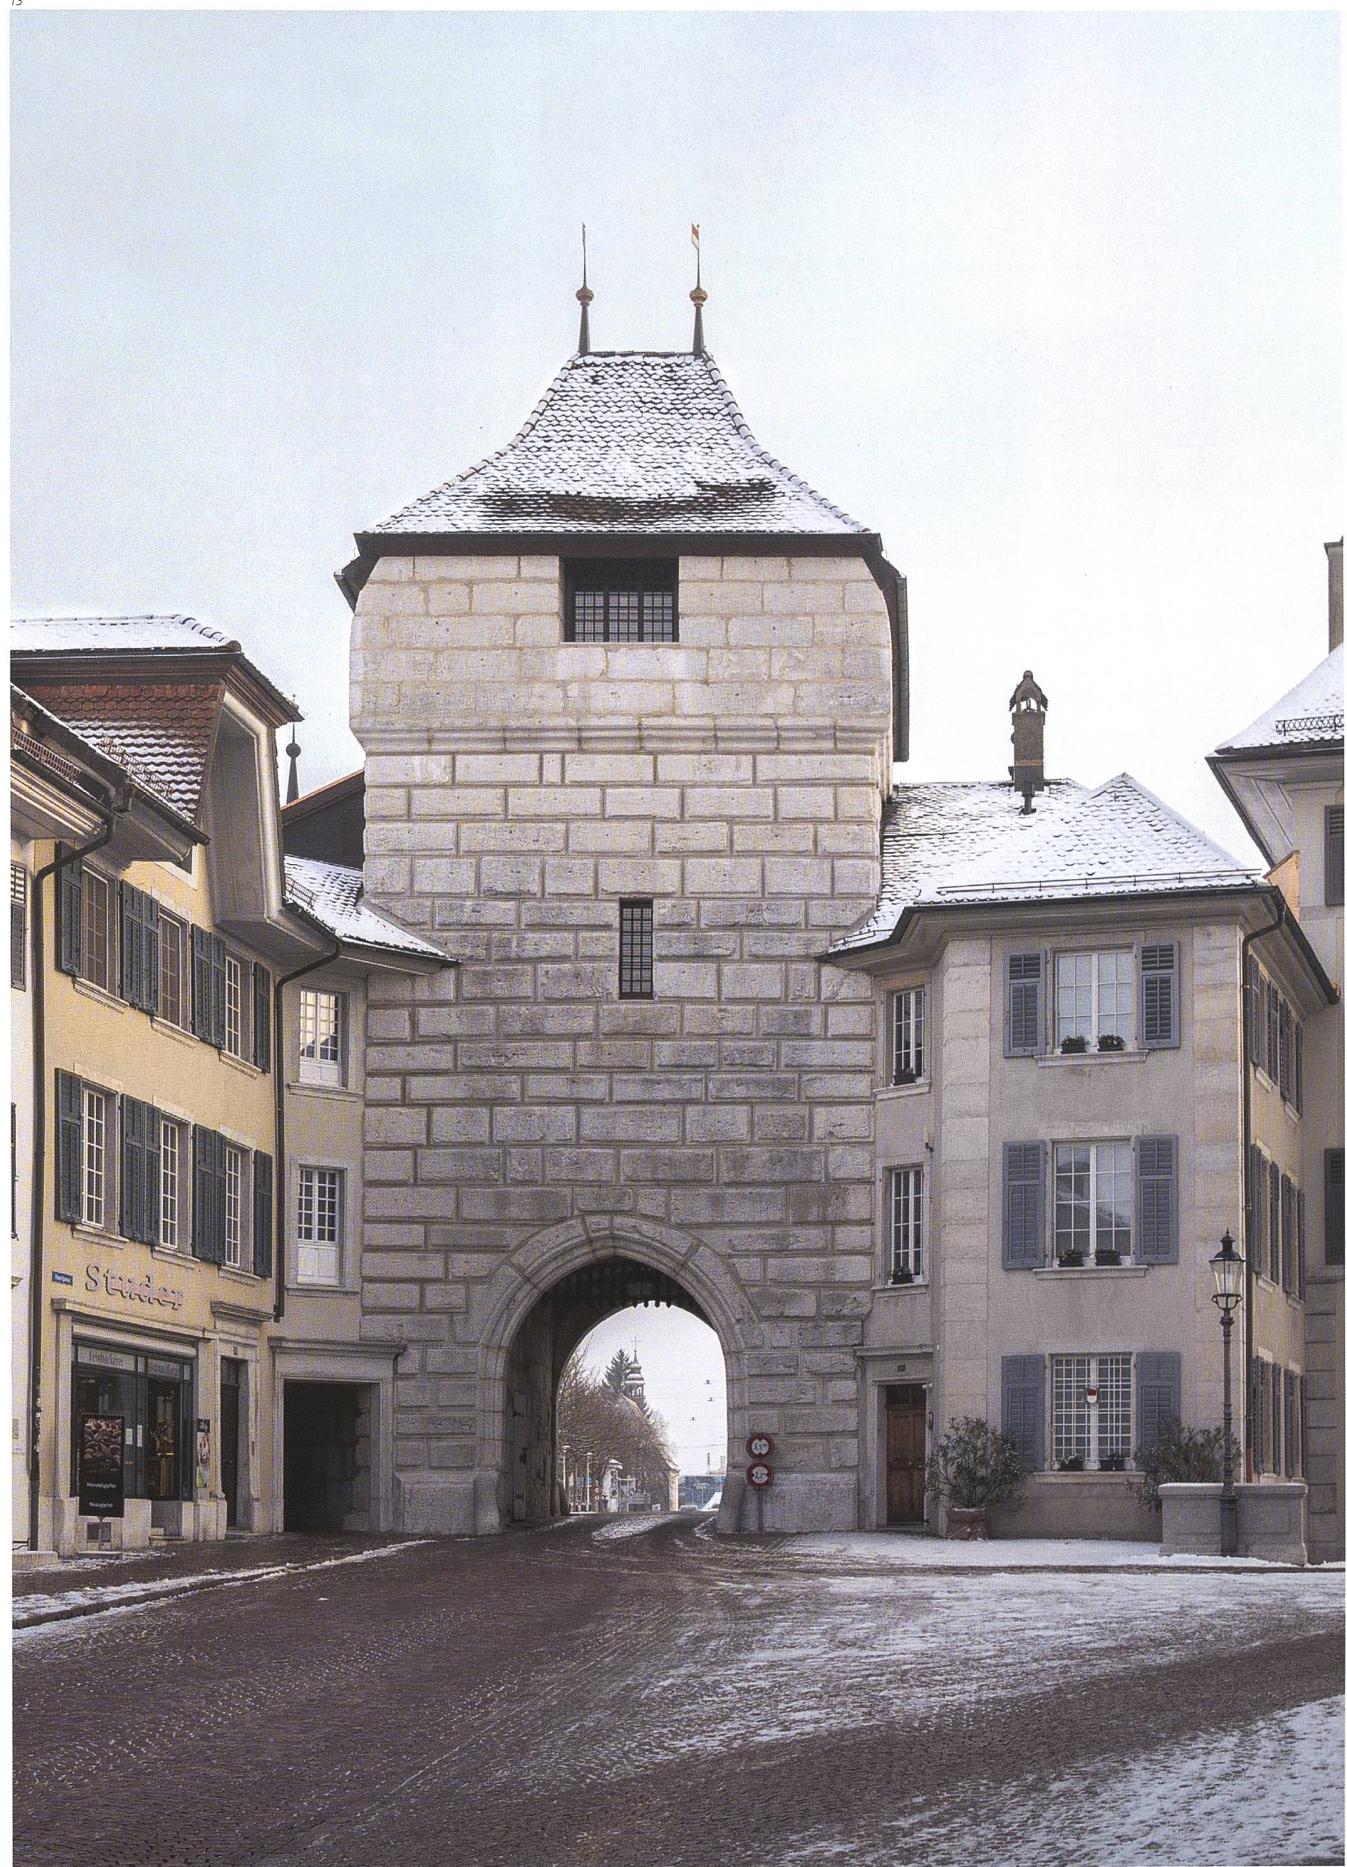
13

Abb. 14
Die Fugen am Mittelturm nach Abschluss der Restaurierung 2023. Sie treten farblich nicht mehr prominent in Erscheinung, bleiben aber ein Gestaltungselement des Turms.

In einem ersten Schritt wurden alle losen Fugenteile von Hand entfernt. Leider konnten sie aufgrund ihres schlechten Zustandes nicht mehr wiederverwendet werden. Fehlstellen im Fugenbild wurden mit Mörtel ergänzt. Die Nachbildung des markanten Fugenstrichs erfolgte mithilfe einer durch ein Holzbrettchen geführten Lanzettkelle im noch feuchten, aber leicht angezogenen Mörtel. Um die in den alten Fugen vorhandenen feinen Haarrisse zu schliessen und bestehende starke farbliche Unterschiede auszugleichen, fiel der Entscheid, alle Fugen mit einer lasierenden Schlämme zu überziehen. Um das Bild lebhaft zu erhalten, wurde dafür bewusst kein

deckender Anstrich gewählt. Den Abschluss bildete eine Nachreinigung mit Wasser und Schwamm. Die alten, ebenfalls aus verfärbtem Zementmörtel bestehenden Flickstellen im Naturstein wurden im Farbton des Kalksteins retuschiert und so farblich von den Fugen abgesetzt. Sie treten im Gesamtbild nicht mehr störend in Erscheinung (Abb. 14).

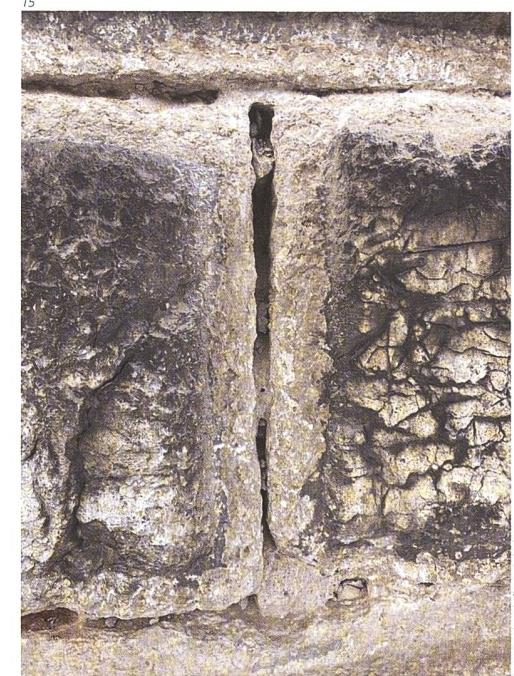
Abb. 16
Das Fugenbild der Seiten-türme präsentiert sich nach der Erneuerung 2023 feiner und eleganter. Die einzelnen Kalksteinquader kommen besser zur Geltung.

Die Entfernung der Zementfugen brachte insgesamt ein heterogenes Fugenbild zum Vorschein. Einerseits waren sehr schmale offene Fugen anzutreffen, andererseits zeigten sich auch grosse Löcher, die zuerst mit passenden Kalksteinen gefüllt werden mussten. In einem nächsten Schritt wurden die Fugen mit einem Trass-Kalk-Mörtel gestopft, bevor sie abschliessend mit einem Fugendeckmörtel – ebenfalls auf Trass-Kalk-Basis, aber zusätzlich mit von Hand beigemischem Maurersand als Körnung – fertiggestellt wurden. Die Steinmetze achteten dabei insbesondere darauf, das Fugenmaterial nur dort einzubringen, wo auch tatsächlich eine Fuge vorhanden war. Es

sollten nicht wieder Teile der Kalksteine überdeckt werden. Das Fugenbild der Seitentürme wirkt nach der Erneuerung deutlich feiner, und die einzelnen Kalksteinquader kommen in ihrer Grundform besser zur Geltung (Abb. 16).

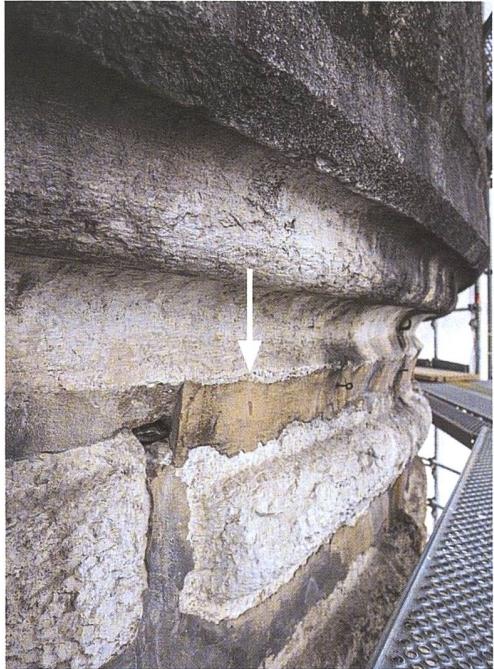
Abb. 17 und 18

Am oberen Rand der Rundtürme kam nach der Entfernung der Zementfuge (Abb. 18) eine Vertiefung zum Vorschein, die beim Aufbringen des Fugenmörtels einfach aufgefüllt worden war (Abb. 17).

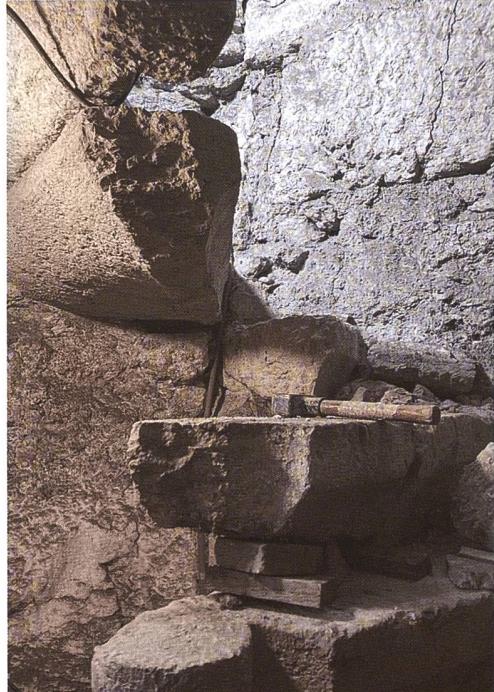
Abb. 19 und 20

Detail der Wendeltreppe im südlichen Seitenturm vor der Instandstellung (Abb. 19) und nachher (Abb. 20).

der Höhe des Gewölbes der Tordurchfahrt. Die Restaurierung der Wendeltreppe war im Bauprogramm zunächst nicht vorgesehen. Es zeigte sich aber, dass hier dringender Handlungsbedarf bestand, denn Teile der Treppe waren bereits eingestürzt (Abb. 19). Die Steinmetze setzten alle noch vorhandenen Teile wieder zusammen und sicherten sie, sodass die Treppe wieder gefahrlos betreten werden kann (Abb. 20).

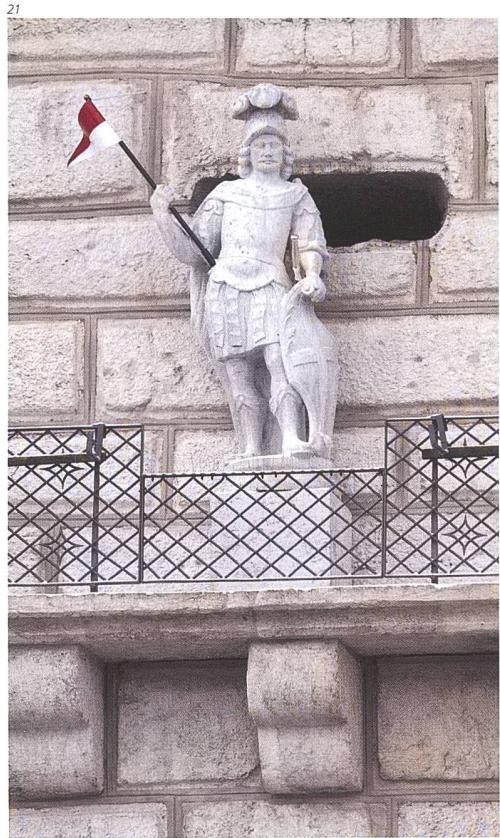
Abb. 21
Die Statue des Stadtheiligen Urs an der Aussenseite des Baseltors, nach der Restaurierung 2023.

Die Reinigung der Kalksteinoberfläche erfolgte schonend mit Wasser und Drahtbürste. Der Stein befand sich in einem sehr guten Zustand, sodass nur wenige Massnahmen nötig waren. Dazu gehörten das Schliessen von feinen Rissen im Sockelbereich und die Reparatur der Hand, die die Fahne hält. Diese war abgebrochen, zudem fehlten Zeigefinger und Daumen, die mit Steinersatzmörtel nachgebildet wurden. Um die Attribute der Figur wiederherzustellen, brauchte es jedoch mehr Massnahmen: Die Solothurner Standesfahne wurde ebenso neu angefertigt wie das Schwert, das zu einem unbekannten Zeitpunkt verloren gegangen war (Abb. 21). Für die Nachbildung diente das Schwert der Mauritius-Figur des gleichnamigen Brunnens am Zeughausplatz als Vorbild.
