Artikel: Neue Erkenntnisse zum Solothurner Baseltor

Neue Erkenntnisse zum Solothurner Baseltor

Die Restaurierung von 2023 erbrachte neue Erkenntnisse zur Geschichte und zum Erscheinungsbild des Solothurner Baseltors, das als eines der eindrücklichsten Stadttore der Schweiz gilt. Im Fokus der Restaurierung stand das Mauerwerk mit dem markanten Fugenbild, dessen Bedeutung und Funktion in ein neues Licht gerückt wurden.

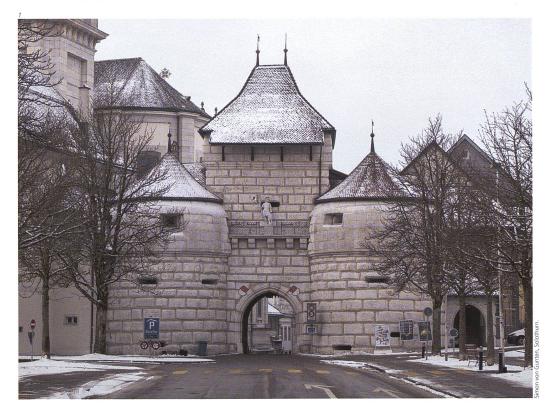
Abb. 1 Solothurn, Hauptgasse 68, Baseltor, Ansicht von Osten. Zustand nach der Restaurierung 2023.

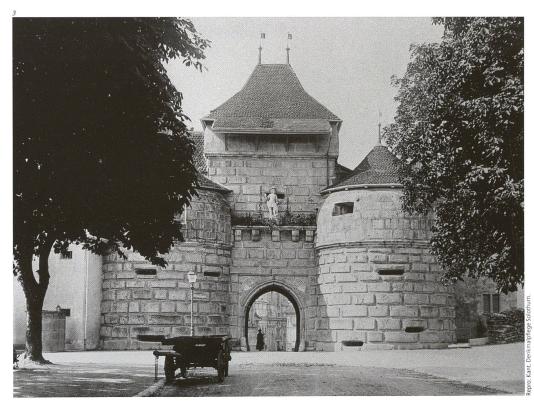
Abb. 3 Ansicht des Baseltors von Osten. Fotografie von Gyr & Koch, Langenthal, aus dem Jahr 1877.

Im letzten Viertel des 19. Jahrhunderts wurden die ersten Fotografien des Baseltors, das erst jetzt auch offiziell so genannt wurde, aufgenommen (Abb. 3). Sie helfen bei der Beantwortung der Frage nach der Datierung der markanten Zementfugen, die die Denkmalpflege im Rahmen der Restaurierungsmassnahmen 2023 beschäftigt hat. Aufgrund der Analyse der frühen Fotografien kann nämlich davon ausgegangen werden, dass das Mauerwerk der Toranlage bereits um 1870 mit neuen Fugen versehen worden war. Dazu weiter unten mehr.

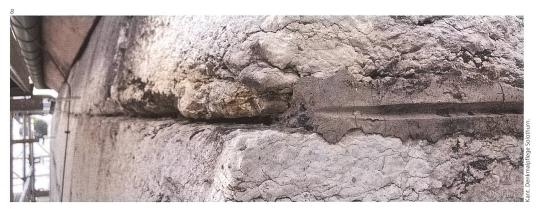
Abb. 4 Fugenbild am Mittelturm, Ansicht von Westen vor der Restaurierung 2023.

Abb. 5 Fugenbild an den Seitentürmen vor der Restaurierung 2023.

Abb. 6 Sorgfältiger und markanter Fugenstrich im unteren Bereich des Mittelturms vor der Restaurierung.

Abb. 7 Der Fugenstrich im oberen Bereich des Mittelturms wurde mit weniger Sorgfalt ausgeführt. Er ist dünner und franst teilweise stark aus. Zustand vor der Restaurierung.

Abb. 8 Der Fugenstrich im oberen Bereich des Mittelturms endet an der Kante zur Seitenfassade. Dort blieben die Fugen offen. Zustand vor der Restaurierung.

Eine zentrale Grundlage für die Definition der auszuführenden Massnahmen bildete die Analyse des Fugenbildes. Auffallend waren hier die Unterschiede zwischen dem Mittel- und den beiden Seitentürmen. Während die Fugen am Mittelturm – und ausschliesslich dort – markant mit einem sogenannten Fugenstrich akzentuiert sind (Abb. 4), zeigten die Seitentürme ein Fugenbild mit flächig und unsorgfältig verstrichenen Fugen, die auch wenig Bezug nahmen auf die Dimensionen der Kalksteinquader (Abb. 5). Bei genauerer Betrachtung stellte sich zudem heraus, dass die Fugen am Mittelturm von unterschiedlicher Qualität sind. In den unteren Bereichen des Turms, wo sie auch gut sichtbar sind, sind sie sorgfältiger und mit einem kräftigeren Fugenstrich ausgebildet als weiter oben (Abb. 6 und 7). Ausserdem beschränkt sich die Verwendung dieser Fugenart auf die beiden Hauptfassaden; bei den kaum sichtbaren Seitenfassaden über den Kegeldächern der Seitentürme wurde bewusst darauf verzichtet (Abb. 8). Dies lässt den Schluss zu, dass dieses Fugenbild ganz bewusst als Gestaltungsmittel eingesetzt wurde!

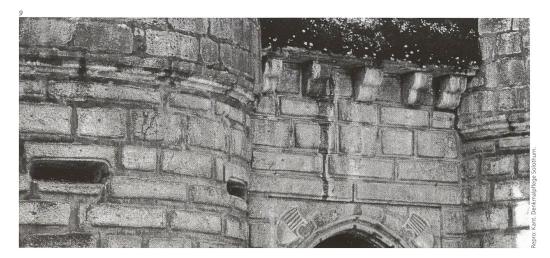
Abb. 9 Die Unterschiede zwischen dem Fugenbild des Mittelturms und demjenigen der Seitentürme lässt sich auf dieser Fotografie von 1910 gut erkennen.

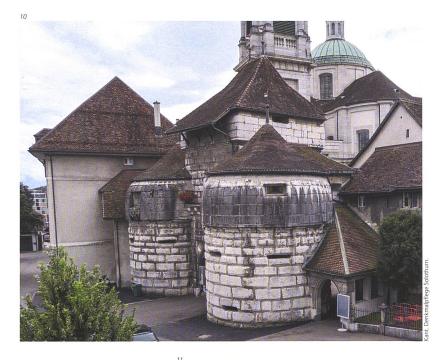
Abb. 10–12 Die starke Verschmutzung des Kalksteins war einer der Gründe für die Restaurierung des Baseltors von 2023.

Abb. 10: Ansicht von Nordosten

Abb. 11: Tordurchfahrt.

Abb. 12: Sockelbereich eines Torbogens.

Der eigentlich helle Solothurner Kalkstein wies partiell eine starke Verschmutzung auf. Stark betroffen waren vor allem die Tordurchfahrt und die oberen Bereiche der beiden Rundtürme (Abb. 10–12).

Es war das Ziel, die Steinoberflächen im Niederdruckstrahlverfahren schonend zu reinigen. Das heisst, dass zwar der gröbste Schmutz entfernt werden sollte, jedoch der Erhalt einer gewissen Patina durchaus beabsichtigt war. Deshalb wurden Reinigungsversuche mit unterschiedlichen Strahlstärken unternommen. Beim Versuch mit einem Druck von 3 Bar stellte man fest, dass dies zu abrasiv war und die Steinoberfläche zu glatt wurde. Der Versuch mit 2 Bar erbrachte hingegen das gewünschte Resultat, sodass die beiden Seitentürme auf diese Weise gereinigt werden konnten. Als Strahlgut wurde Hohlund Flachglas mit einer Körnung von 0,35-0,8 Millimeter verwendet. Im Kuppelbereich der Rundtürme hielten sich die Algensporen hartnäckig, deshalb wurden diese Partien mit 2,5 Bar Druck vorgereinigt und anschliessend mit Wasser und einer mechanischen Bürste nachgereinigt.

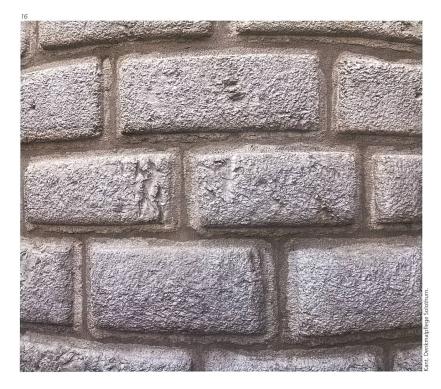
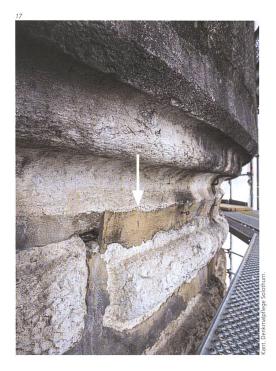
Abb. 17 und 18 Am oberen Rand der Rundtürme kam nach der Entfernung der Zementfuge (Abb. 18) eine Vertiefung zum Vorschein, die beim Aufbringen des Fugenmörtels einfach aufgefüllt worden war (Abb. 17).

Abb. 19 und 20 Detail der Wendeltreppe im südlichen Seitenturm vor der Instandstellung (Abb. 19) und nachher (Abb. 20).

Nach dem Entscheid, die Zementfugen an den beiden Seitentürmen zu entfernen, wurden diese vom Steinmetz noch vor der Steinreinigung in aufwendiger Arbeit herausgespitzt. Erst jetzt zeigte sich, wie stark die grosszügig aufgetragenen Fugen auch erhebliche Teile der Steinquader überdeckt hatten (Abb. 15). Sogar gestalterische Details wie Profilierungen waren unberücksichtigt geblieben und einfach mit Zementmörtel aufgefüllt worden (Abb. 17 und 18).

der Höhe des Gewölbes der Tordurchfahrt. Die Restaurierung der Wendeltreppe war im Bauprogramm zunächst nicht vorgesehen. Es zeigte sich aber, dass hier dringender Handlungsbedarf bestand, denn Teile der Treppe waren bereits eingestürzt (Abb. 19). Die Steinmetze setzten alle noch vorhandenen Teile wieder zusammen und sicherten sie, sodass die Treppe wieder gefahrlos betreten werden kann (Abb. 20).
