Zeitschrift: Archäologie und Denkmalpflege im Kanton Solothurn
Herausgeber: Amt für Denkmalpflege und Archäologie des Kantons Solothurn
Band: 29 (2024)

Artikel: Baukultur auf Nimmerwiedersehen
Autor: Rösch, Christoph
DOI: <https://doi.org/10.5169/seals-1072395>

Baukultur auf Nimmerwiedersehen

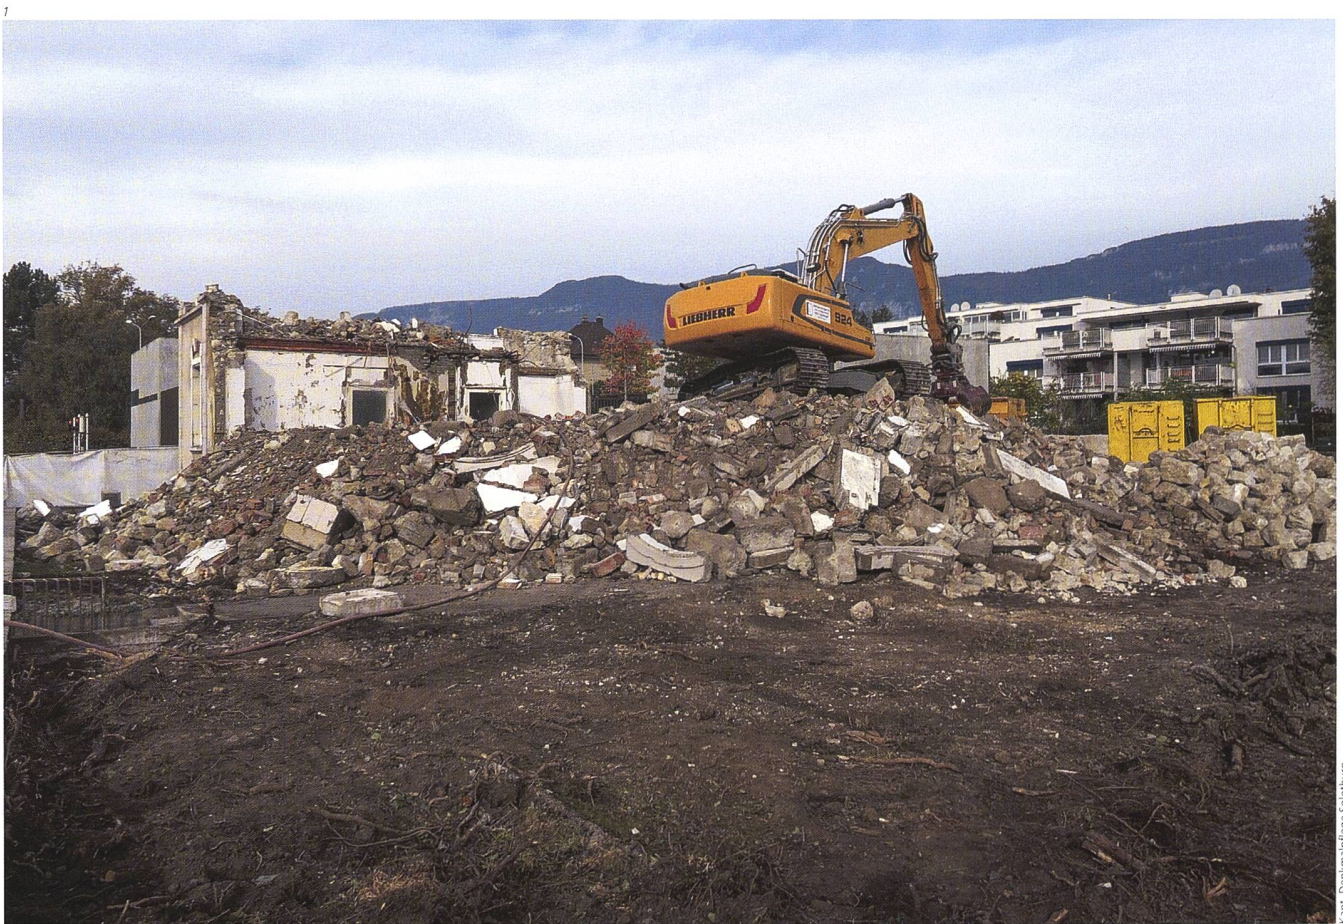
Abb. 1
Solothurn, Bielstrasse 160.
Aus Baukultur wird Bauschutt.
Abbruchsituation im Oktober 2020.

Es ist mittlerweile hinlänglich bekannt und braucht hier nicht weiter ausgeführt zu werden, dass Bauabfälle den mit Abstand grössten Anteil unseres Mülls ausmachen und dass in Gebäuden viel graue Energie steckt, die bei einem Abbruch verloren geht (Abb. 1).¹ Die Frage der Energiebilanz eines Abbruchs und Neubaus ist aber nur eine Seite der Abbruchthematik. Dass Gelände nach einem Abbruch der Alt-

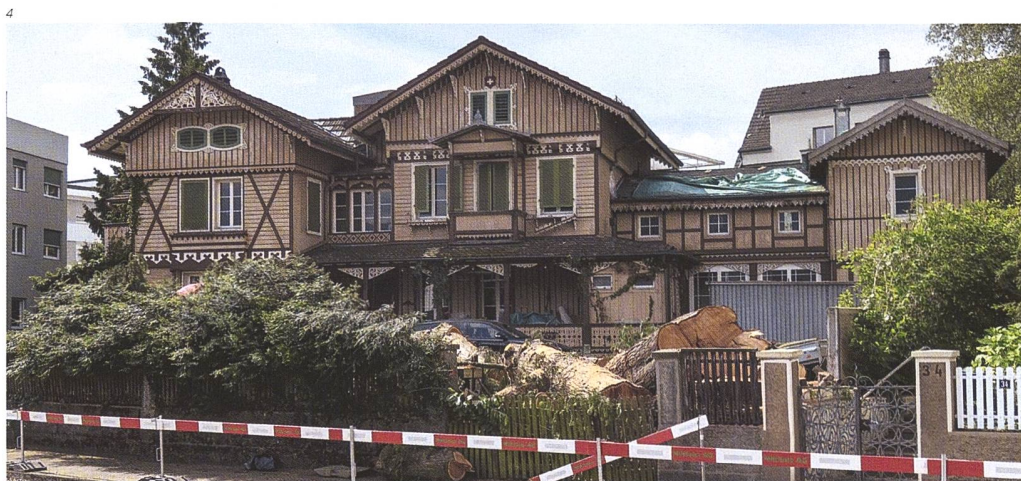
Abb. 4–6
Solothurn, Zuchwilerstrasse 40.

Abb. 4: Ansicht von Norden.
Foto 2016.

Das Quartier entlang der Zuchwilerstrasse, südlich des Solothurner Bahnhofs, entstand schrittweise nach dem Bau der Eisenbahn um 1856/1857. Das im Volksmund unter dem Namen «Laubsägelihuus» bekannte Gebäude an der Zuchwilerstrasse 40 prägte dieses Quartier bis zu seinem Abbruch Ende des Jahres 2021 massgeblich (Abb. 4). Der pittoreske Bau wurde vom Architekten und Baumeister Peter Meinrad Felber (1810–1876) aus Langendorf 1859/1860 als Wohn- und Wirtshaus Helvetia im sogenannten Schweizer Holzstil errichtet.⁶

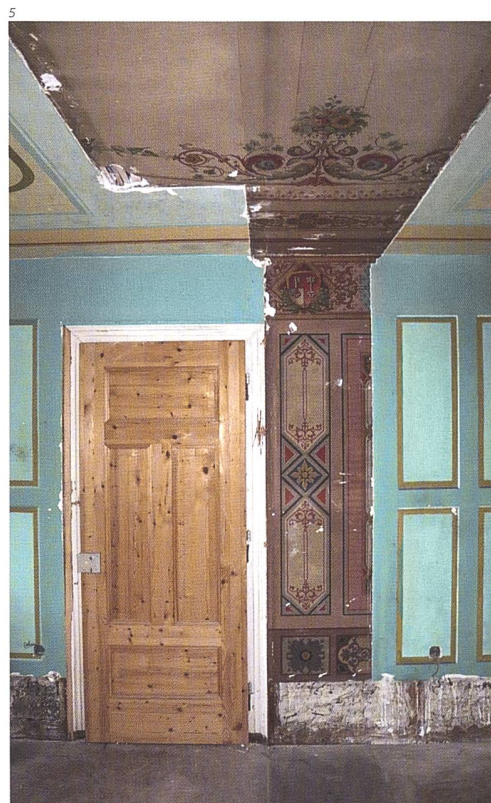
Abb. 5: Obergeschoss, grosser Saal. Unter den jüngeren Wandmalereien tritt eine ältere Fassung hervor. Im Fries ist das Unterwaldner Wappen erkennbar. Foto der Abbruchsituation 2021.

Beim Abbruch des Gebäudes kamen unter jüngeren Oberflächengestaltungen ältere Fassungen zum Vorschein: Der grosse Saal im Obergeschoss war vollständig ausgemalt. Oberhalb der Wandflächen mit geometrischen Mustern und barocken Ranken muss sich ein Fries mit den Schweizer Kantonswappen befunden haben – wohl eine Reminiszenz an den Namen des Gasthauses (Abb. 5). Das ovale Deckenmedaillon war ebenso mit Ranken und Putten bemalt. Im Erdgeschoss fanden sich unter Feldertäfern aus der Zeit um 1900 zahlreiche grossflächig erhaltene Tapeten.

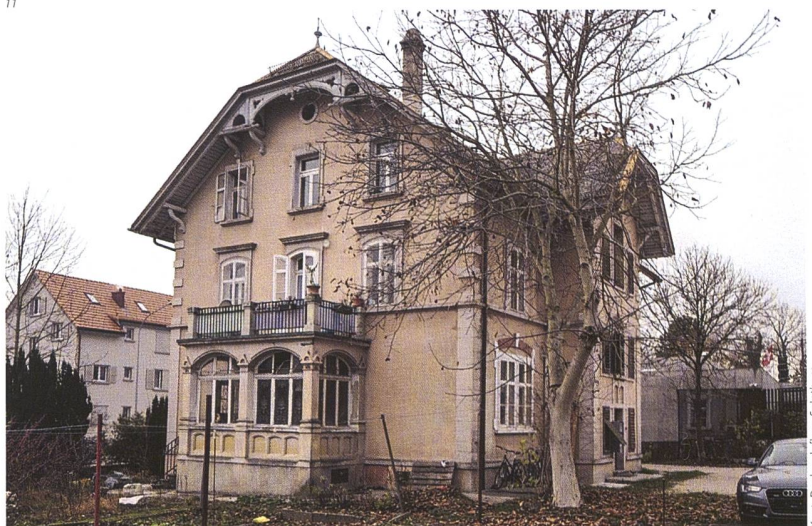
Abb. 11: Ansicht von Nord-
osten. Foto 2018.

Ein langes und schliesslich erfolgloses Ringen um den Erhalt des Wohnhauses Bielstrasse 160 und des Nebengebäudes (Magazin, Nr. 162) fand im Oktober 2020 mit deren Abbruch ein Ende.¹³ Beim 1897 für den Unternehmer Luigi Bernasconi von der Solothurner Baufirma Stüdeli & Probst errichteten Wohnhaus kam die ganze Palette der damaligen Baumaterialien und Gestaltungsmöglichkeiten zum Einsatz: Die Fassade bestand aus unterschiedlichen Materialien wie Backstein, Kunststein sowie verputzten Flächen, die Veranda war mit geätzten Gläsern und schmiedeeisernen Geländern versehen (Abb. 11). Profilierte Büge und geschnitzte Freibünde sowie eine gemusterte Eindeckung mit farblich unterschiedlichen Naturschieferplatten und kunstvolle Spenglerarbeiten sorgten für eine dekorative Dachgestaltung (Abb. 12).

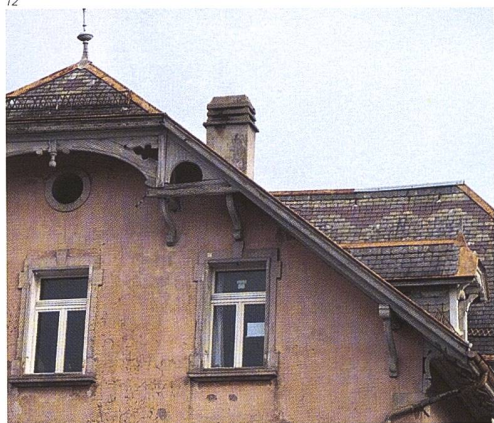
11

Abb. 12: Mit unterschiedlichen
Materialien und Farben gestal-
tete Dachsituation. Foto 2018.

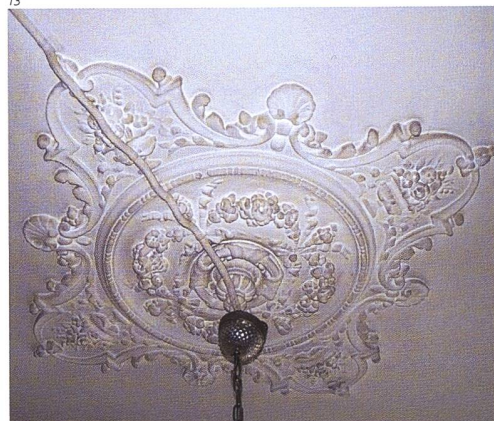
12

Abb. 13: Hochparterre.
Zentrales Stuckmedaillon an
der Decke. Foto 2018.

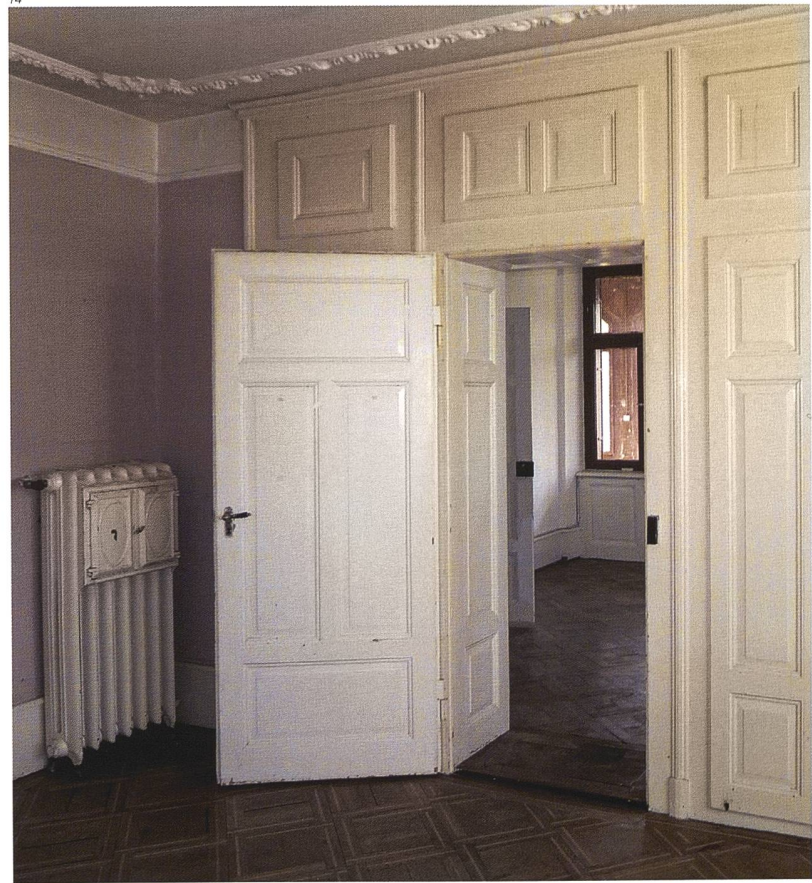
Abb. 14: Hochparterre.
Bauzeitliche Raumausstattung.
Foto 2020.

Der Haupteingang und das Treppenhaus waren an der strassenabgewandten Seite positioniert, wo sich zwischen Wohnhaus und Magazin ein hofartiger Platz ausbreitete. Die ersten drei Stufen der Haustreppe bis zum Hochparterre bestanden aus rotem Marmor. Das hier mit Antrittsposten ansetzende Treppengeländer wies gedrechselte Holzsprossen und einen geschwungenen Handlauf auf. Kunstvoll verglaste Holzwände mit einer zentralen Tür trennten die drei Vierzimmerwohnungen zum Treppenhaus hin ab. Die Wohnräume der drei Wohnungen zeichneten sich wiederum durch das ganze Spektrum der zeittypischen Ausstattungen und Baumaterialien aus. Die Gänge waren mit gemusterten,

mehrfarbigen Zementfliesen versehen. Der Stempel ST & P an der Unterseite verwies auf das ausführende Baugeschäft, das auch Zementbauteile produzierte. Die Wohnräume verfügten über unterschiedliche Tafel- und Fischgratparkette. Die zahlreichen Wandschrankzeilen und Raumverbindungen wiesen Füllungstüren, die Gipsdecken Stuckrahmen und zentrale Medaillons auf (Abb. 13 und 14). In den ersten Jahrzehnten des 20. Jahrhunderts baute man eine Zentralheizung ein. Gleichzeitig erhielten die Wohnräume verschiedene profilierte Heizkörper (Radiatoren).

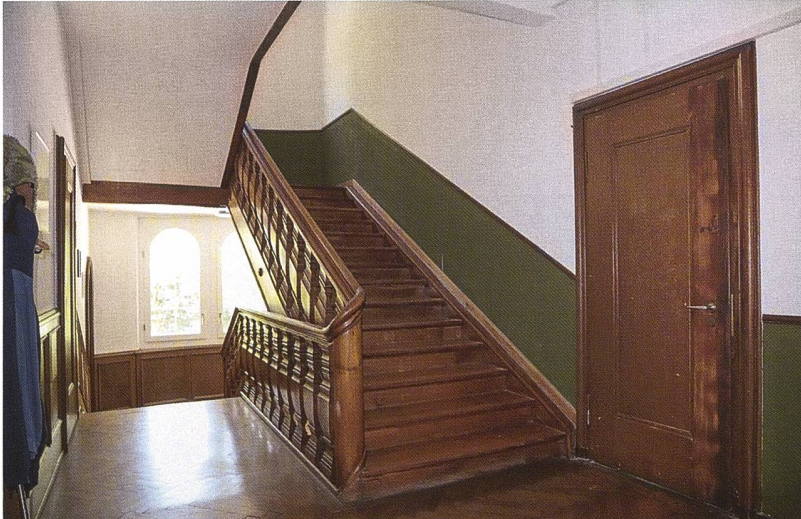
16

Abb. 17: Erstes Obergeschoss,
Treppe. Foto 2022.

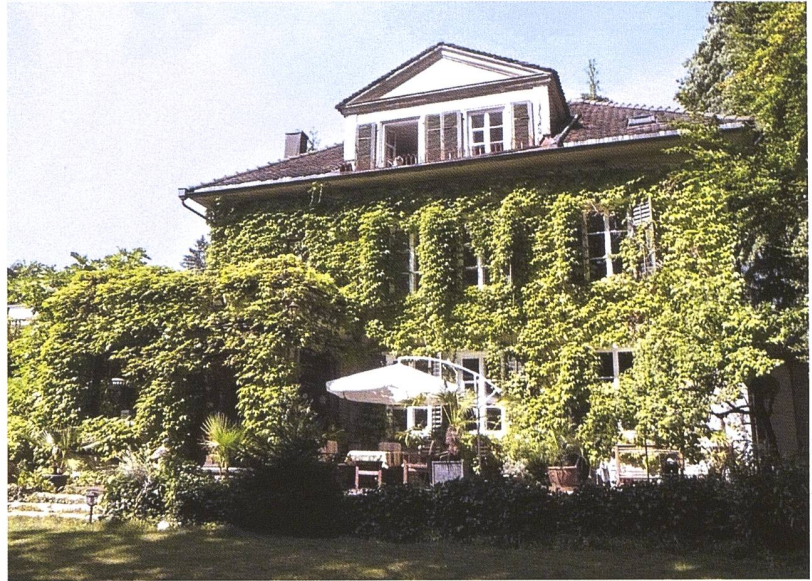
Abb. 19: Ansicht von Nord-osten. Foto 2009.

Mit einer Entstehungszeit um 1870 stellte die klassizistische Villa (Abb. 19) den frühesten Bau an der Gibelstrasse dar. Bauherr war der Gastwirt des Bachtelenbades Franz Josef Girard (1809–1893).¹⁵ 1915 fanden unter dem Arzt Ernst Girard (1869–1930)¹⁶ bedeutende Erweiterungen statt. Der aus Langendorf stammende Architekt Armin Witmer-Karrer (1879–1967),¹⁷ der sich in Zürich als Heimatsstil-Architekt einen Namen machte,¹⁸ gestaltete einen neuen Eingangsbereich mit Portikus (Abb. 18 und 20), eine Veranda und einen eingeschossigen, als Arztpraxis dienenden Anbau mit begehbare Terrasse. Gleichzeitig wurde das Innere erneuert und mit einer Zentralheizung ausgestattet.¹⁹

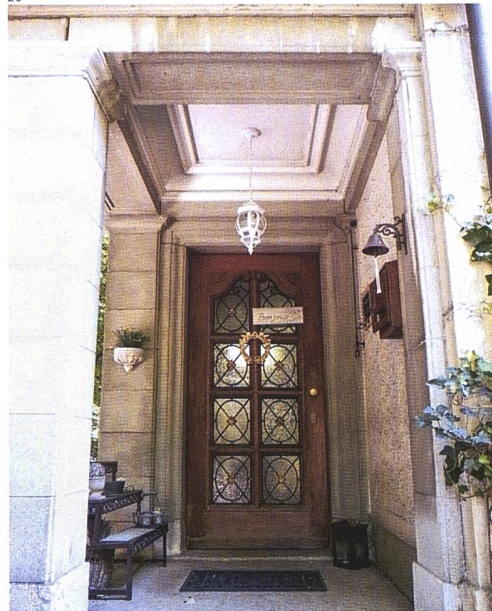
19

Abb. 20: Eingangssituation von 1915. Foto 2009.

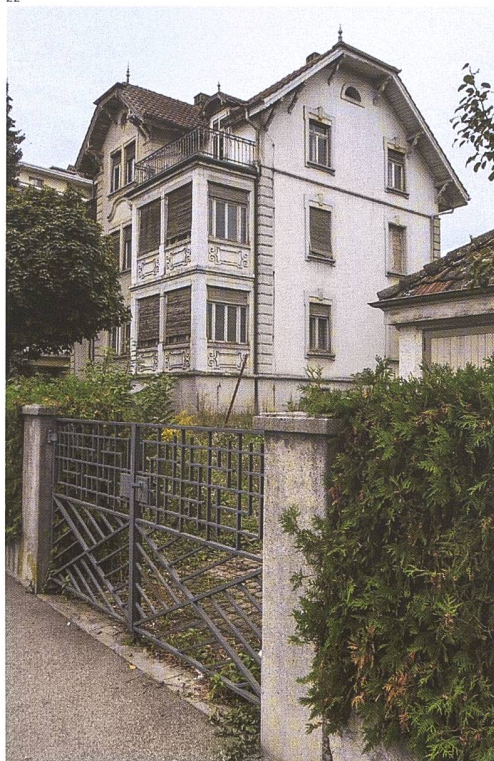
21

Abb. 22: Ansicht von Südosten.
Foto 2020.

Bis im Herbst 2020 war die sogenannte Villa Girard eine Augenweide an der ansonsten tristen Grenchner Ausfallstrasse nach Solothurn (Abb. 22).

Das 1905 von einem Mitglied der weitverzweigten Uhrenunternehmerfamilie Girard errichtete Wohnhaus²⁰ mit rechteckigem Grundriss und zentralen, vorspringenden Risaliten an der Vorderseite und beim rückseitigen Treppenhaus wies Ähnlichkeiten mit dem Haus an der Bielstrasse 160 in Solothurn auf. Die Fassaden wirkten aber stilistisch und materiell einheitlicher. Die Hauptfassade wurde wesentlich von einer zweigeschossigen Loggia mit ornamentierten Brüstungen, kannelierten Pfeilern und farbigen Fenstern geprägt. Wie sich beim Abbruch zeigte, waren die später verkleideten Wände der Veranda hüfthoch mit Jugendstilmotiven und darüber mit romantischen Landschaftsdarstellungen bemalt (Abb. 23).²¹ Die Wandbilder des signierenden Künstlers H. Berner zeigten das Schloss Schadau bei Thun und eine unbekannte Flusslandschaft.

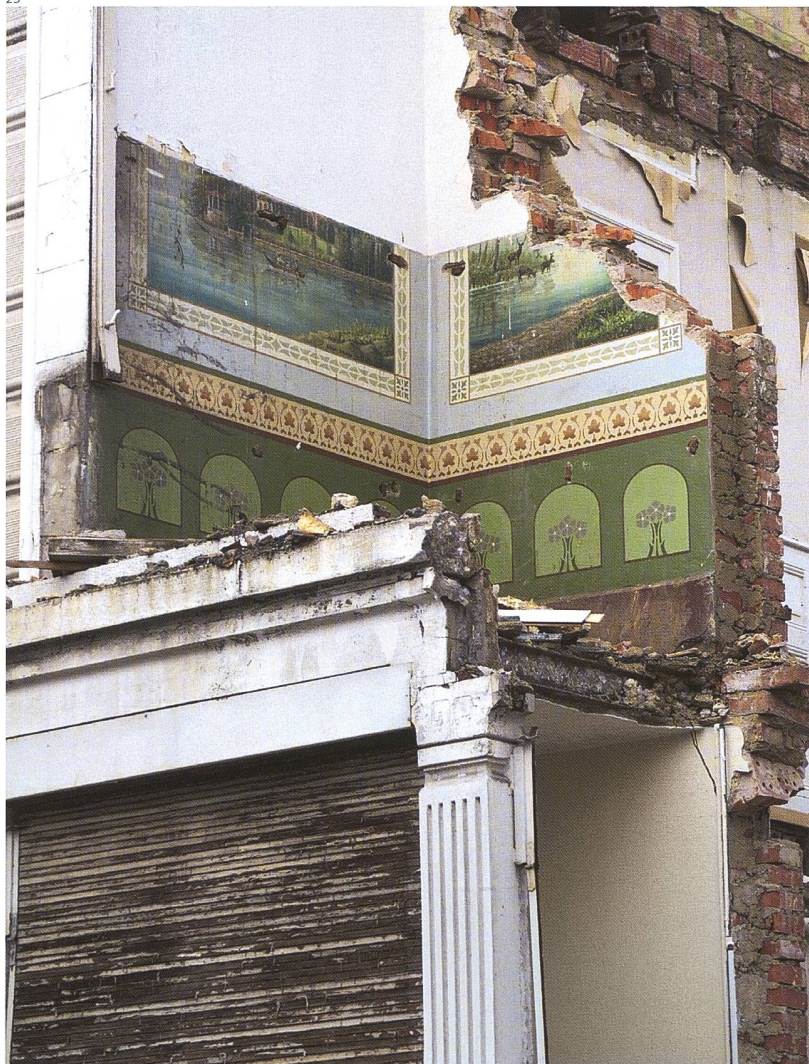
22

Abb. 23: Erstes Obergeschoss.
Wandbilder von H. Berner an
den Loggiawänden. Aufnahme
der Abbruchsituation 2020.

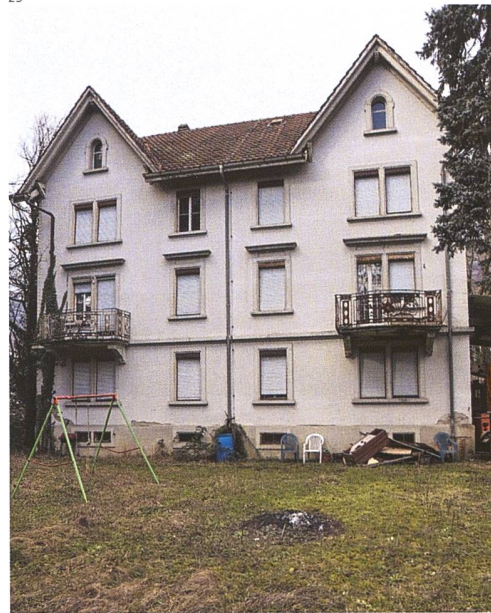
24

Abb. 25: Ansicht von Südosten.
Foto 2023.

Der schlanke Bau wies mit dem rechteckigen Grund-
riss und dem hervorstehenden, zentralen Treppen-
haus an der Rückfassade das gleiche Schema auf
wie die Häuser Bielstrasse 160 in Solothurn und So-
lothurnstrasse 41 in Grenchen. Im Gegensatz zu die-
sen war die Hauptfassade aber nicht durch einen
hervorspringenden Mittelrisalit, sondern durch zwei
seitliche Achsen betont, die sich aus verschiedenen
Elementen zusammensetzten: aus Doppelfenstern,
Balkonen mit wuchtigen Geländern im ersten Ober-
geschoss und steilen Dreieckgiebeln mit einem
Rundbogenfenster zur Belichtung des Dachraums
(Abb. 25). Der nordseitige Treppenhaustrisalit wurde
von einem identischen Dreieckgiebel bekrönt. Die
Anordnung der Gestaltungselemente liess Rück-
schlüsse auf die innere Struktur des Mietshauses zu:
Das zentrale Treppenhaus erschloss auf jeder der
drei Etagen zwei Wohnungen. Es handelte sich je-
weils um eine Dreizimmer- und eine Zweizimmer-

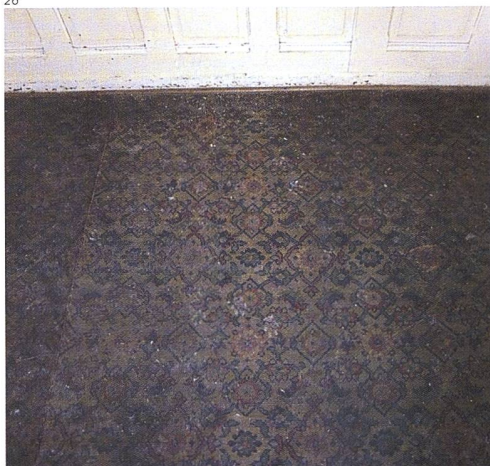
26

Abb. 26: Erstes Obergeschoss.
Linoleumbelag mit Perser-
teppichmuster. Foto 2023.

Das bis zur obersten Etage mit Kunststeinstufen,
schmiedeeisernem Geländer sowie Terrazzoböden
bei den Podesten ausgestattete Treppenhaus wirkte
repräsentativ. Die Wohnungstüren waren mit ge-
schwungenen, farbigen Glaseinlagen versehen. Die
im Vergleich zu den anderen in diesem Beitrag
vorgestellten Objekten bescheidener ausgestatteten
Wohnräume verfügten über Riemenböden, hüft-
hohe Feldertäfer, Wandschränke, die zu dieser Zeit
standardisierten Füllungstüren und einfache Gips-
decken. Viele der Riemenböden verdeckte man
schon kurze Zeit nach dem Bau mit Linoleumbelä-
gen, die mit geometrischen Mustern Perserteppiche
imitierten (Abb. 26).
